身近な文化財調査 II

飯島町の猪垣・猪堀
調査報告書

平成9年11月

飯島町教育委員会

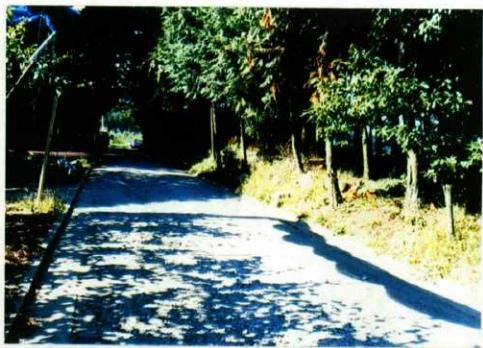
写真2 小池家と豊口家の間の道
道に沿って右側に猪垣があつた。昔はこ
の道は堀のようだ。この先に木戸があつ
たといふ。

小池家と豈口家のそれぞれの所有地の間を通る道は、現在幅4メートルの舗装道路だが、当時は猪垣の堀のようになった狭い小径で、村人たちが山へ通うのに使っていた（写真2）。この小径を通って猪垣を抜けるところには、猪垣の内と外を隔てる木戸があった。村人は昼間山へ働きに行って夕方帰ってきたが、最後にこの木戸を通って中へに入る人は必ず木戸を閉めるようにした。それで、「木戸閉め」あるいは「しんがり」と呼ばれたという。

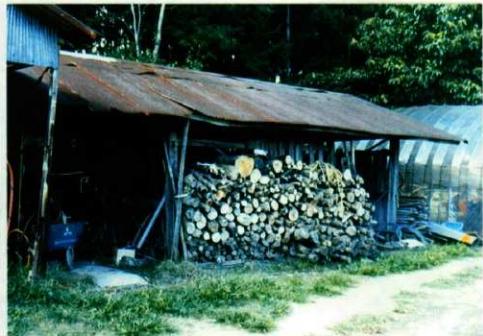
写真3 豊口家の納屋
猪の見張り小屋だった。

豈口家には、かつて猪の見張り小屋だったといわれる建物が残っている。今は納屋として使っていてトタン葺きの簡素な造り（写真3）だが、よくみると材は手斧けずりである。かつては茅葺きで人が寝泊まりしたという。猪垣のすぐ内側にあり（図2Ⓐ）、場所は変わっていない。秋には、この小屋で大きな音をたてたりして猪をおどしたと思われる。

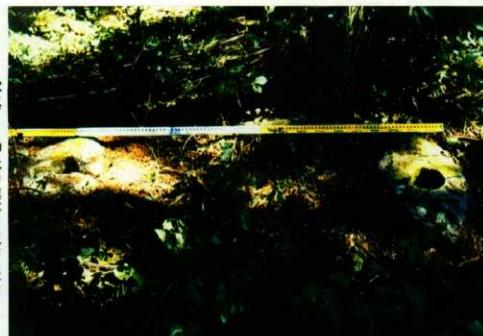
写真4 神社の旗竿を立てた石
かつて猪垣付近に社があった。

今回の調査では、旗竿を立てた穴付きの石を2つ（写真4）、および祝殿の基礎石を確認した。それらの配置は図4のとおりである。なお、もう一つの神社と舞台の位置は推定して示した。

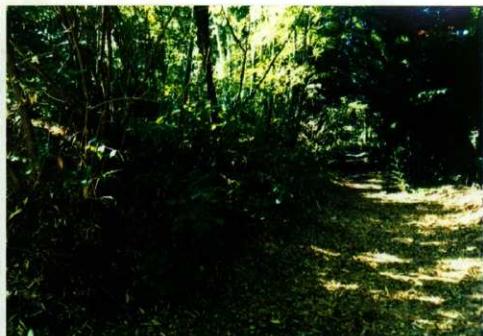
写真6 長助林猪垣
中央道側から北西方向を見る。

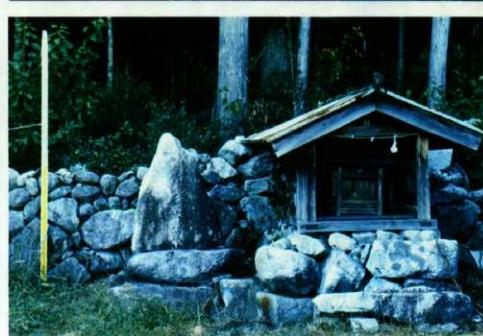
写真5 祝殿（右）と延命不動尊（左）

現在、祝殿は猪垣（図2⑤）の内側に移されており（写真5）、もう一つの神社は明治期に芝宮神社に合祀されたという。舞台は、猪垣内側の宅地内に移され（図2⑥）、納屋として使われている。舞台には格子戸がついていたが、使用のじゃまになるため取り除かれた。かつて幟旗もあったが、布団の裏に使ってしまったという。

豊口家の当代善弘氏より3代前（ひいおじいさん）は神主だった。御嶽山で修行をし、その満願記念に延命不動尊を建立した（写真5）。

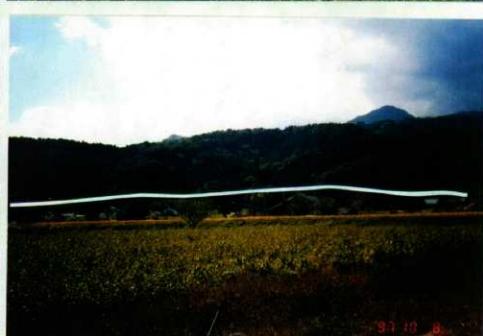
写真10 2号塀
「中」の墓地付近。

過去の調査では、猪塀の全体を1号塀・2号塀にわけて記録しているので、今回もそれにならない、屋号「北」と「中」の宅地の間を通る道を100メートル山側に上った地点を起点とし、そこから北へ伸びる塀を1号塀、南へ伸びる塀を2号塀とした。起点には、現在文化財標柱が立っている（写真9）。1号塀は、屋号「北」の宅地とその西の耕地を取り囲むように弧を描き、2号塀は「中」「南」「西」の宅地とその西の耕地を守るようにつくられている。1号塀は全長360メートルほど、2号塀（写真10、11）は全長280メートルほどあり、総延長は640メートルにも及ぶ。

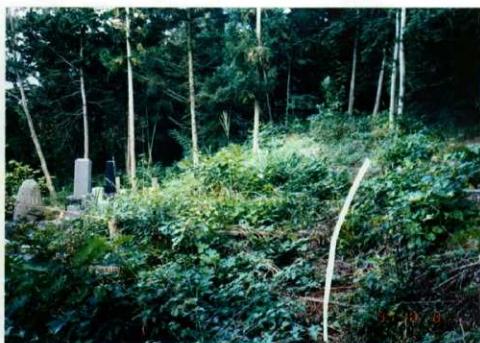
写真11 2号塀
墓地からさらに南へ。

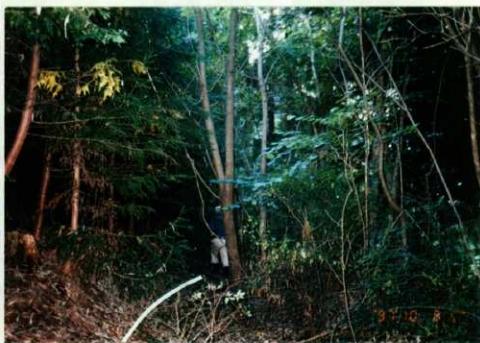
写真14 山の田猪塀

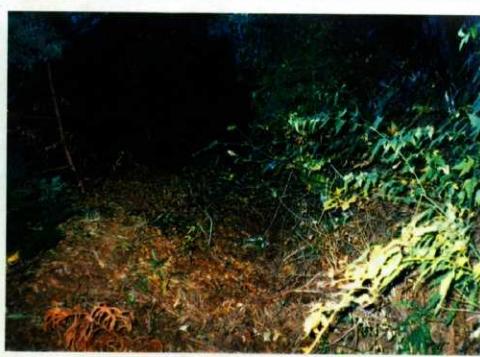
写真15 電気牧柵
現在は触ると電流が流れる柵で守っている。

以下は、山の田に住む米沢一氏（明治44年生れ）からの聞き取りである。蟹沢（山の田の集落の一番東北のお宅）の上には、マキのホタに柵を結んで猪害を防いだ。昔は全面に柵を結うか何かしにゃあ、おそらく防ぎきれなんだと思うんだけれど、どういうことだか猪が一時（明治～昭和初期）絶えておったもんで痕跡もなくなった。自分が子供のうちから終戦までは猪なんか見たこともなかったが、終戦後になってうんと出るようになった。今になってさかんに出るようになっている。最近はどうしようもないんで、猪の土手なんてもんじゃねえ、電気の柵を引いておる（写真15）。今年はまだ出てこないが、去年は今ごろ（10月上旬）毎日出てきてどうしようもなかった。みんな芋やなんか掘られちゃった。

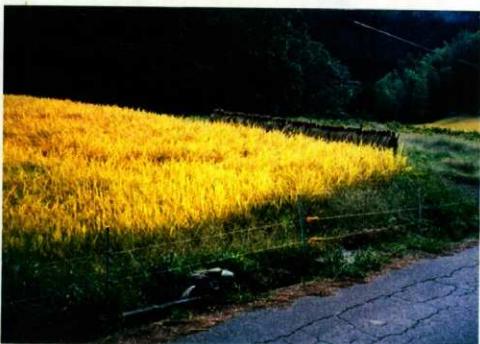
写真8 猪塀への道
唐沢界氏宅南の道を山に向かう。印の裏

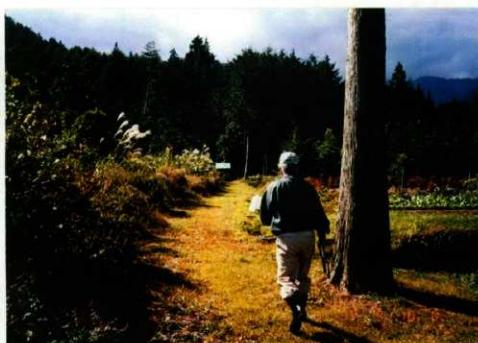
写真9 文化財標柱付近
白線は2号塀の伸びる方向。

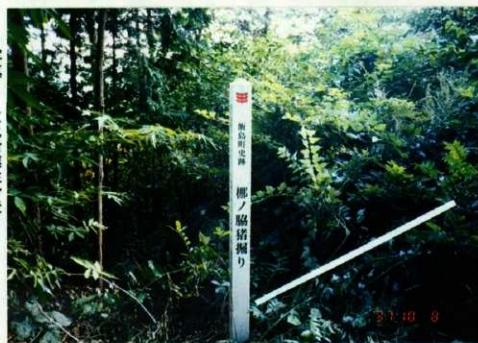
写真12 聖徳寺猪塀
寺の北側の石積み。塀の部分は昔から道になっていた。

北側は石積みの猪垣が東西に52メートル続く（写真12）。基部が埋没しているが、原形を保っている。そのすぐ外側の塙に当たる部分は、昔から村人が利用する道だった。西側は北側の石垣の続きで10メートルほど石積みの猪垣が残り、その先38メートルは塙だったが現在は埋められている。さらに続きの20メートルほどは塙と石積みが原形をとどめ、そこから東に屈曲して20メートル続く。再度南に折れて5メートルほどある。

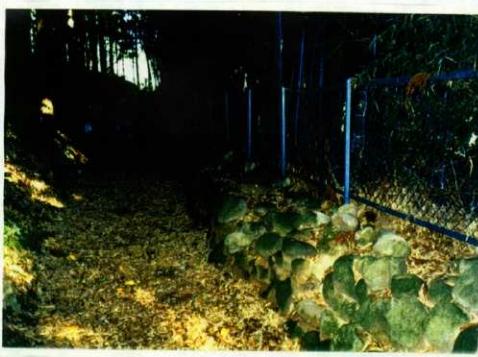
写真13 猪塀に向かう
いる。猪塀が守った水田が今は荒れ地になっ

山の田の猪堀は、昔、熊沢井の水を引いて耕作した水田跡の南を覆っている。現在も堀の跡がうかがえる。この水田は、減反によってつくられなくなり、現在は植林地や荒れ地になっている（写真13）。「猪野」という字名があり、昔から猪がよく出たことがうかがえる。この土地を含む南の沢と熊沢井に挟まれた傾斜地一帯の田畠・山林は、その中央付近に宅地を構えた柄山家が1軒で所持していた。猪堀は、柄山家が自らの田畠を守るために築いたものと考えられる。

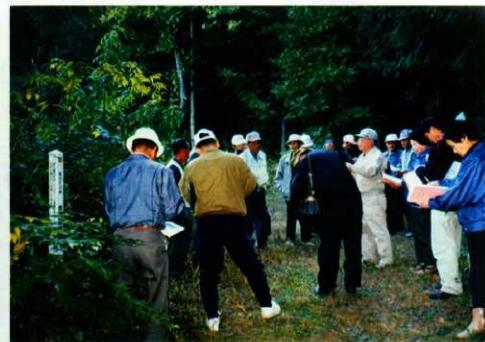
写真23 猪が又々をかいた跡
見。曾利山の田。文化財めぐりの最中に発
見。

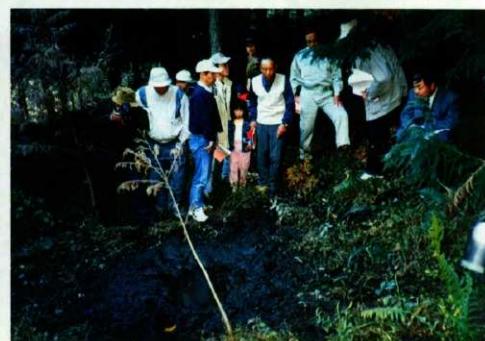
写真16 十二小ボツ田
かつて一枚の田がごく小さな十二段の棚
田があった。

柄山家の水田は、宅地の西南と、少し離れた東南にあった。猪垣は、この東南の田の南側を囲っていた。この田の上手（東）に「十二小ボッ田」（じゅうにこぼった）といわれる棚田があった（写真16）。幅が6尺くらい、広くても12尺くらいの小さな田が12枚、棚田になっていた。今は植林されているがその跡はわかる。以下は米沢翁の談。

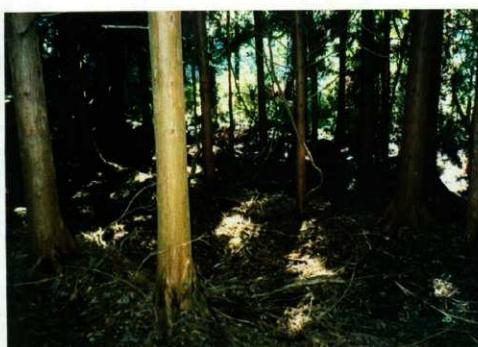
写真17 岩間上山猪塀
林の中に跡が残る。

飯島区岩間上山地籍は、飯島区のうち西方の木曾山脈の麓に位置する。猪垣は、中央道飯島バス停の北西750メートルほどにある上山家（屋号：上ノ上山、当代：宗吾氏）の所有地を取り巻くようにつくられていた。現在は、西側の植林地のなかに100メートルほどと、堆肥舎の南東にわずかに堀の跡が残るだけだが、上山宗吾氏と別家の上山嘉雄氏の記憶によると、つぎのように所有地の周囲600メートル以上にわたって、堀・土手・石積みがあったという。

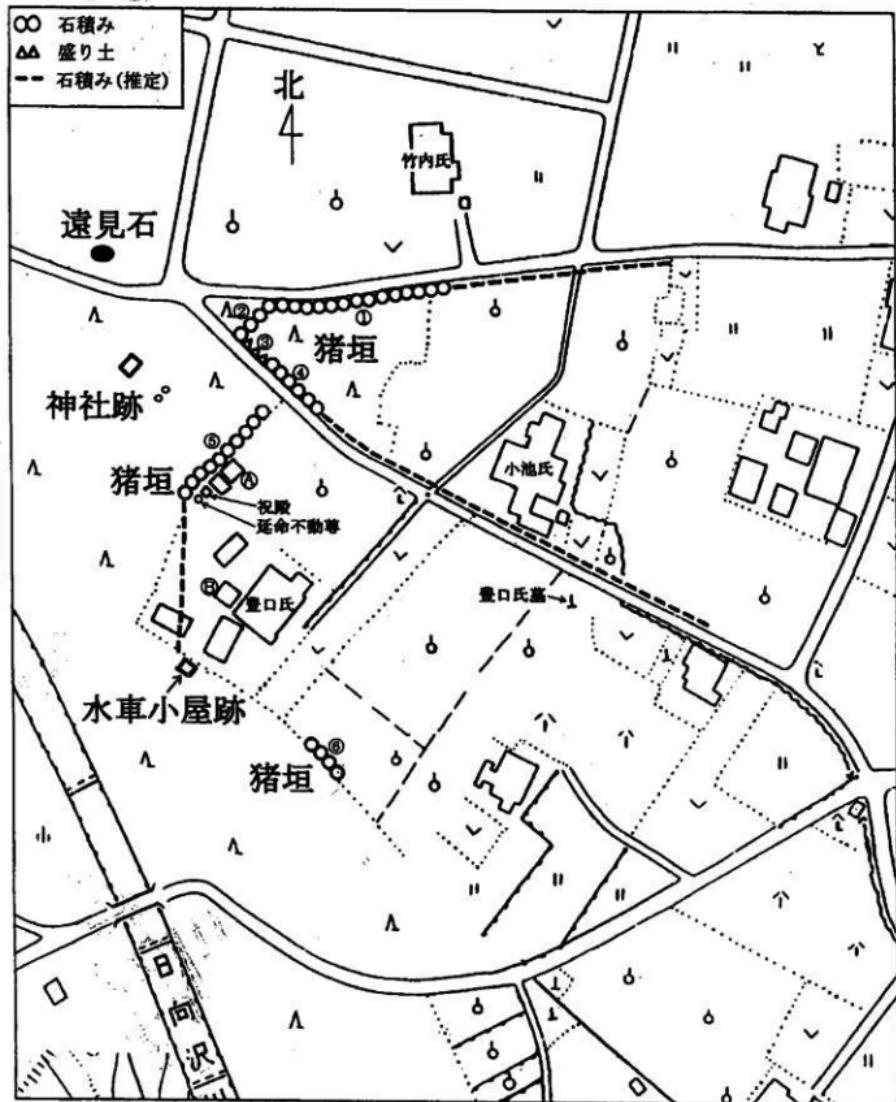
図2：上通り遠見石猪垣地図

猪は北西方面の山から日向沢川に沿っておりてきただので、猪垣はこれを防ぐようにつくられている。小池家の猪垣は、宅地と畠の北・西・南を囲うように伸びていて、その総延長は当時300メートルほどあったと思われる（現在痕跡が残っているのは98メートル=図2①②③④）。豊口家の猪垣は、主に宅地と畠の北西と西を囲っていて、宅地の南はとざされるが、その先にもわずかながら日向沢川に平行して存在し、総延長は当時100メートルほどあったと思われる（現在痕跡が残っているのは53メートル=図2⑤⑥）。

猪垣が当時に近い形で残っている部分は、わずかしかない（図2②、⑤の一部）。猪垣の痕跡はあるが石垣が崩れている部分（図2③④、⑥の一部）については、積まれた石の一部が、七久保の学校の体操場をつくるときに持っていかれたといわれる。小池家の猪垣で現存しない部分（図2①の東、④の南東）は、猪垣沿いに舗装道路ができたときに壊されたらしい。

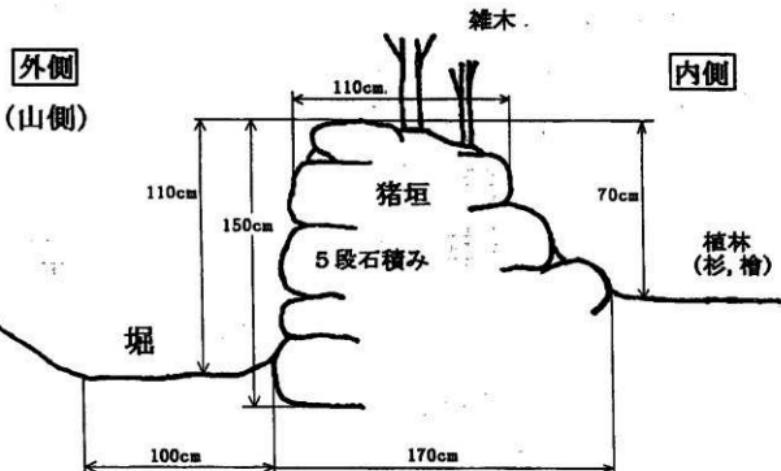
図3：造見石猪垣断面寸法図

猪垣番号	長さ	様子
①	51m	石積みは3段～5段。今の道路が出来るまで、猪垣東端からさらに東へ、小池家の果樹園の端まで猪垣があった(「①の延長」参照)。
②	15m	石積みは3段～5段、外側(山側)を削って猪垣に盛り土と石積みを施し、猪垣として最も原型をとどめている。石積みの大きな石の長さは1m。猪垣上に直径45cmの縱の切株あり。外側の堀は幅1mの平らな道状になっている。 「図-3 遠見石猪垣断面寸法図」参照。
③	13m	石積みはなし、盛り土のみ。石は持ち去られたもよう。
④	19m	まばらな石積み、一部の石は持ち去られたもよう。残りの石はかなり崩れている。 今の道路が出来るまで、猪垣東端から道路に沿ってさらに東へ、小池宅を少し越えた所まで猪垣があった。聞き伝えでは、さらに先の下沢宅まで猪垣は伸びていたという。
⑤	38m	南側15mの石積みは4段～5段でしっかりしている。「文献3」の図と同じ。ただし「山桜の巨木の切株」は見あたらない。北側に向かうにつれ、一部の石は持ち去られたもよう。残りの石は崩れて3段～1段になっている。最も大きな石の長さは1.6m。外側の山林は平ら、猪垣②のように山を削った跡はない。⑤の南端は延命不動尊裏まで。その先は、今は無いが向きを真南に変え、さらに40m続いている。現在の⑤の延長の石積みは新しいもの。
⑥	15m	石積みは4段～5段、「文献3」の図と同じ。石積みの外側の際に沢の下流へ向かう小径の跡が残っている。さらにその外は沢筋(今は水路が通る)へと傾斜している。石積みの外側は、小径の跡を含め水路まで竹林。
実延長	151m	
①の延長	69m	今は無いが、小池 博氏が子供の頃あったという石積みの推定。道路普請のため取り壊された。
④の延長	134m	今は無いが、小池 博氏が子供の頃あったという石積み(④から110m)、および小池 博氏が伝え聞いている石積み(その先14m)の推定。道路普請のため取り壊された。
⑤の延長	40m	今は無いが、豊口善弘氏が覚えているという石積みの推定。 石積みの様子は⑤の延長と考えられる。
推定延長	243m	
総延長	394m

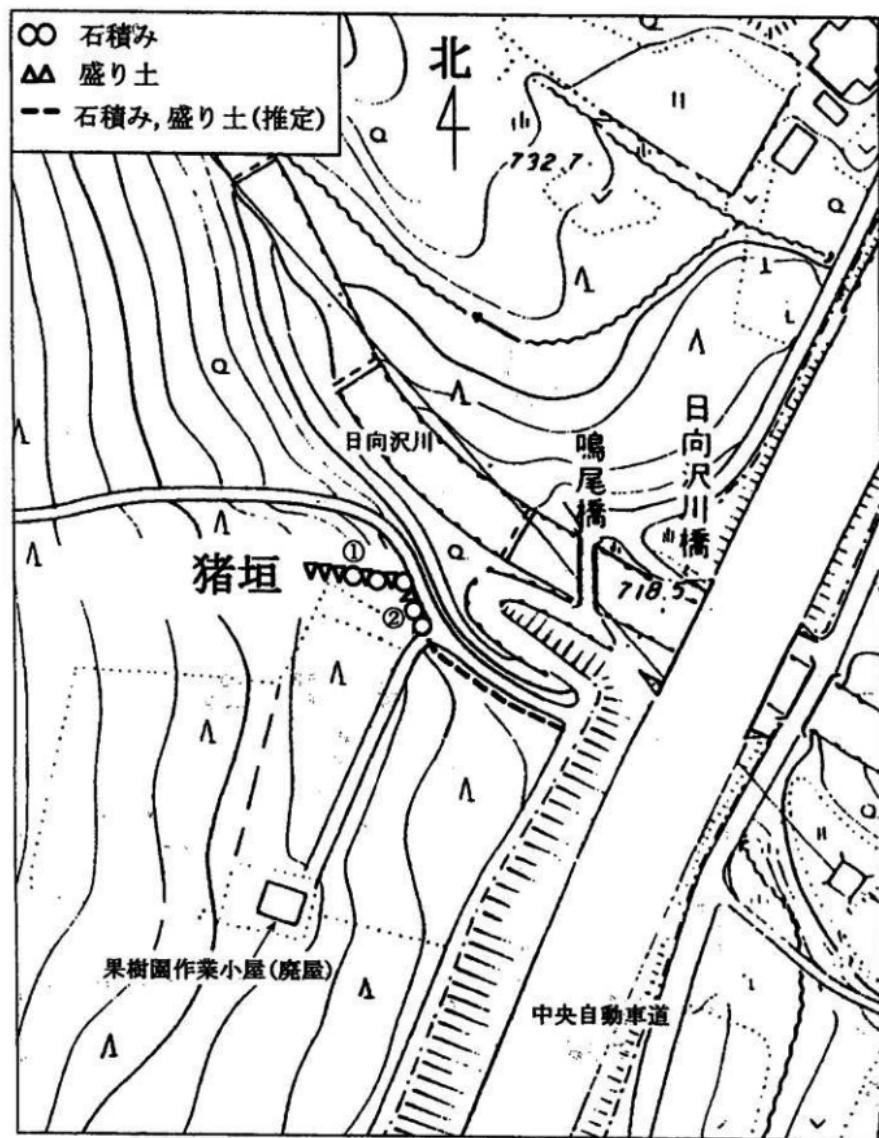
図5：高速原長助林猪垣地図

猪垣番号	長さ	外観
①	23m	松と竹(孟宗竹)の林の中に、外側高さ110cm、内側高さ40cm、幅1.5mの盛り土が続いている。部分的に石垣を思わせる石積みと、独立した石が盛り土に埋もれている。「図-6 長助林猪垣断面寸法図」参照。 外側は平らな面が道まで続いている。遠見石の猪垣②のように外側(山側)を削って盛り土をしていない。自然に内側が一段高くなっているところへ、溝を少し掘って盛り土をしたのであろう。今、溝は埋もれたのか、今ははない。 西の端は盛り土が突然無くなり、外側の面と同じ高さに落ちている。人為的に盛り土が削られたものと思われる。 石が少ないのは持ち去られたせいか、部分的に石積みがあるため、当初から盛り土が主であったとは考えにくい。 大きな石の長さは1m。 内側は杉の植林。
②	11m	外側に道が出来たため、猪垣として見えにくい。猪垣①から続いているが、石の大きさは猪垣①と比べて小さい。内側の地面の高さは同じであるが、下流に下るに従って道が低くなっているため、猪垣の見かけの高さは高くなっている。猪垣①と同様に、石積みが見えないところもある。 猪垣の上から内側にかけて雑木が茂っている。
実延長	34m	
②の推定延長	35m	②の先は、さらに猪垣が続いていたという。推定は中央道の側路までとする。
総延長	69m

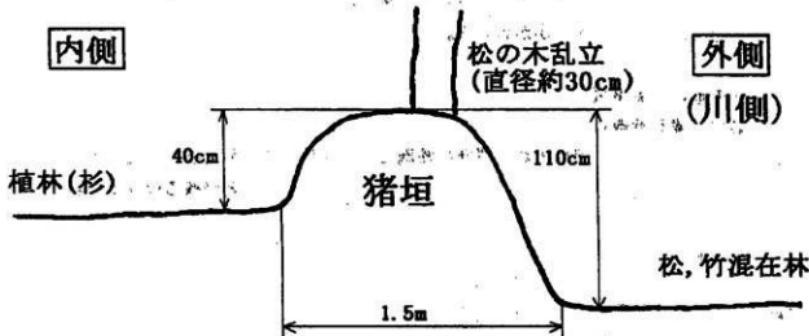
図6：長助林猪垣断面寸法図

長助林の猪垣は、石積みの形はしっかりしていないが、盛り土は明確である。現在残っているのは3.4メートルだが、かつてはもっと長く続いていたという。
