鴻臚館跡14

福岡市埋蔵文化財調査報告書第783集

福岡市教育委員会

鴻臚館跡発掘調査の概要

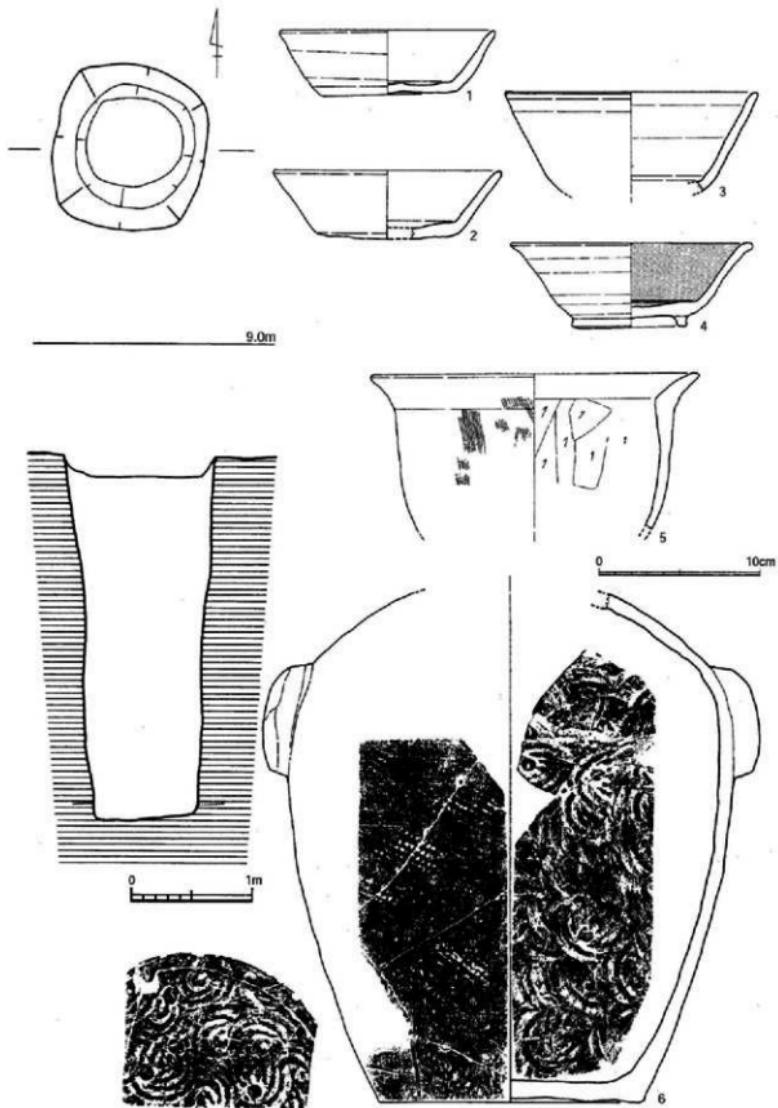
Fig. 16 SK70遺構実測図 (1/40)・出土遺物実測図 (1/3)

東西125cm、南北135cmの円形に近い隅丸方形を呈する。深さは、300cmを測る。土層の堆積は、SK57・SK69と同様で、便所遺構であろう。上層から土師器・黒色土器が、下層から多量の木製品が出土した。木製品のほとんどは、籌木である。8世紀中頃と考えられる。

Fig. 16-1・2・5は、土師器である。1・2は坏で、底部をヘラ切りする。5は、壺である。外面には煤が付着する。3・6は、須恵器である。6は、双耳壺で、縦耳が2ヶ所につく。体部外面は、格子目叩きを拂で消し、内面と底部外面には同心円のあて具痕跡が残る。4は、黒色土器A類の坏である。体部外面は、横拂で調整である。これらは、すべて上層から出土した遺物である。

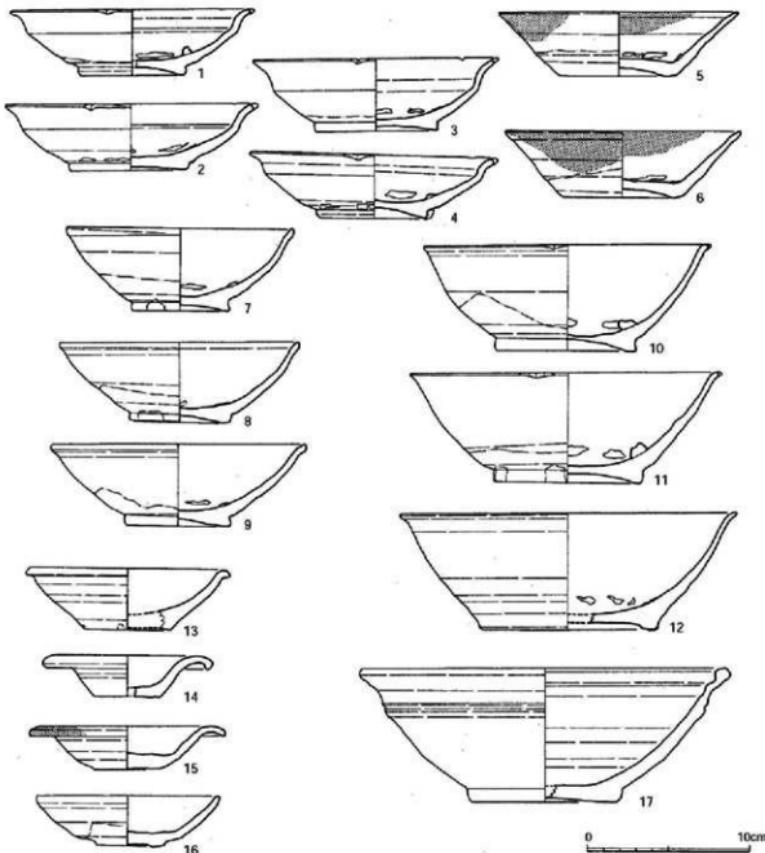
Fig. 31 SK80出土遺物実測図 (1/3)

Fig. 31-1~15は、越州窯系青磁である。1~4は、五輪花皿である。体部下位から外底部は、露胎とする。釉下には、化粧掛けがなされる。5・6・13は、环である。5・6は、直線的に開く体部を

持ち、口縁の3ヶ所には、褐色を加える。釉下には、化粧掛けが見られる。13は、内湾気味の体部に、口縁は折り返すように外反する。体部下位は、露胎となる。7~11は、体部下位を露胎とする粗製の碗である。釉下には、化粧掛けを行う。これら粗製の碗・皿には、重ね焼きの目土が付着している。12は、全面施釉した優品の碗である。高台は輪高台で、施釉後疊付の釉を搔き取っている。14~15は、蓋である。15の口縁の一部には、褐色が加えられる。

16~17は、陶器である。16は、褐釉陶器の灯蓋である。体部外面下位は、露胎である。内面に付けられていたはずの輪状の灯台は、折損している。17は、無釉陶器の鉢である。体部は、上位で屈曲し、外反する。口縁部内側には、回線二条がめぐる。

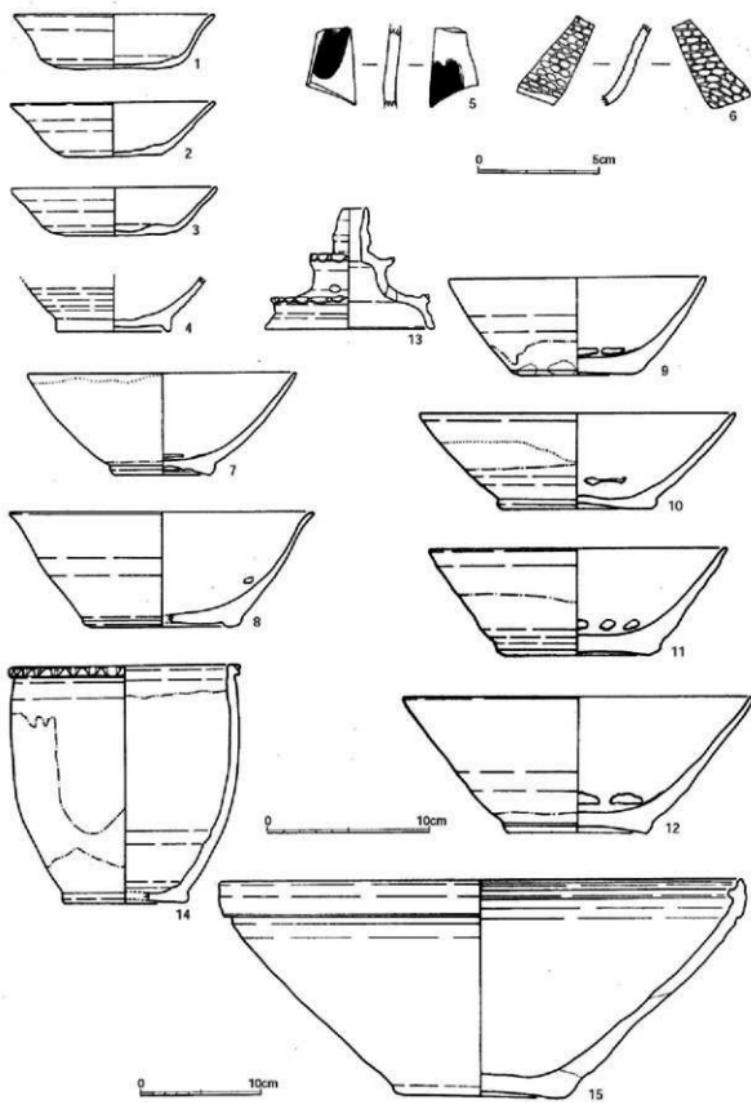
Fig. 35 SK255出土遺物実測図 (1/3、5+6-1/2、15-1/4)

土坑内からは、土師器、須恵器、青磁、白磁、陶器、石鍋、瓦、馬具などが出土している。Fig. 35

—1～4は、土師器である。1～3は坏で、底部をヘラ切りする。4は、碗である。体部は、直線的に立ちあがる。5は、綠釉線彩陶器の小破片である。器形不明。6は、綠釉陶器の袋物である。型作りで、籠目を模している。7～12は、越州窯系青磁碗である。7・8は、全面施釉の優品、9～12は体部下位以下を露胎とした粗製品である。13～15は、陶器である。13は、香炉の蓋である。上段と下段の天井部の境の3ヵ所に、穿孔する。外面にのみ灰茶色の褐釉を施す。14は、黄釉褐彩の深鉢である。体部下位から口縁部内面にかけて黄釉を施釉し、口縁部と胴部の3ヵ所に褐釉を加える。15は無釉陶器のこね鉢である。口縁の内側には、突帯が一条めぐる。器面はナデ調整されているが、体部外面には、平行叩き目が部分的に残る。内底部は、完全に磨耗しており、実用に供されたものと考えられる。

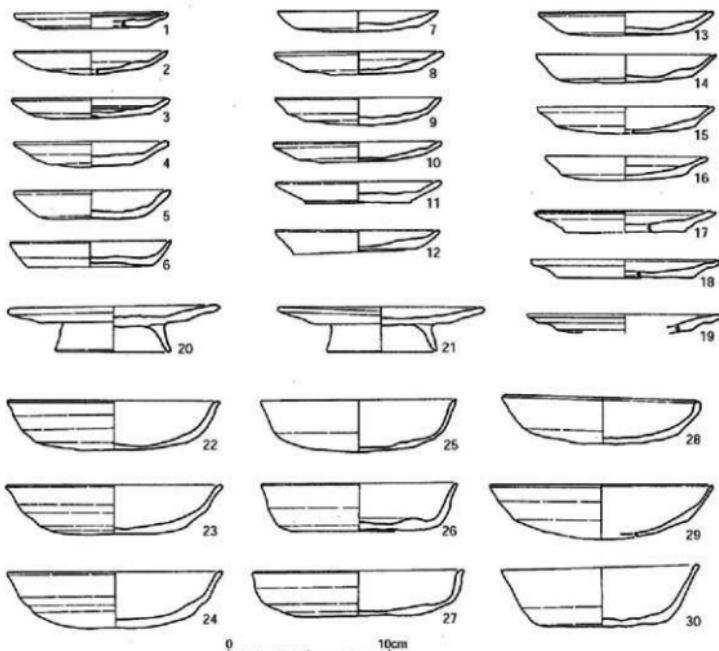
Fig. 37 SK01出土遺物実測図 1 (1/3)

Fig. 37~41に、土器・陶磁器を図示した。1~39は、土師器である。1~19は、皿である。底部はへら切りで、丸底に作るものと、平底がある。また、17~19は、体部から口縁部にかけて、屈曲を持つ。20・21は、高台付皿である。体部は偏平で、わずかに屈曲する。高台は高く、外に開く。22~30は、壺である。底部は施切りする。おおむね丸底だが、若干平底がかったものもある。体部は横なで調整で、へら磨きやコテ当ては見られない。31~39は、楕である。高台は高いバチ形で、外方に開く。体部は丸みが強いが、39のように底部との境に屈曲を持つものも見られる。40~46は、黒色土器A類の楕である。器形としては、土師器楕と共通するが、体部内外面にへら磨き調整を行う。47~51は、黒色土器B類の楕である。内外面ともにヘラ磨きする。47は、小楕である。高台は低く、丸みを持つ。48は、浅楕である。高台は低く、バチ形に開く。49~51は、口縁直下に沈線を一条廻らせる。ヘラ磨きは、横方向に丁寧になされる。畿内の楠葉型黒色土器と思われる。

52~68は、越州窯系青磁である。52~54は、皿である。52は高台を持つもの、53・54は、平底の内側を浅く削って基盤底に作る。いずれも全面施釉する。53の見込みには、毛彫りによる草花文、54には毛彫りと片切り彫りによる花文が描かれる。55~62は、碗である。55~59は全面施釉で、優品の部

類に入る。55は、内面全体に毛彫りと片切り彫りによる花文を大きく描く。高台は小さくて低く、内側に4個の大きな目痕が並ぶ。56・57と58は、高く細い高台を持つもので、前者には毛彫りによる施文が見られるのに対し、後者は無文とされる。59は、精良な小碗である。口縁部の輪花の刻みは、遺存部位には残っていないが、本来は画線に合わせて刻んでいたものと思われる。60~62は、体部下位を露胎とする粗製品である。高台は低く幅広で、外傾して面取りがなされる。豊付と見込みに9個の目痕が残る。63は、蓋である。低いつまみを持つが、口縁部を欠くため、全形を知り得ない。粗製品の類である。64~68は、壺である。64は、広口壺の口縁で、精製品である。65は、体部上半から口縁部にかけての破片で、継耳がつつくが、その個数は不明である。釉は剥落しているが、白化粧が見られ、頸部から肩部にかけて褐釉がかけられていたようである。66は、水注の底部である。67は、盤口壺である。胎土は粗く、粗製品に分類される。68は胴部片で、ヘラ描きによる花文が見られる。

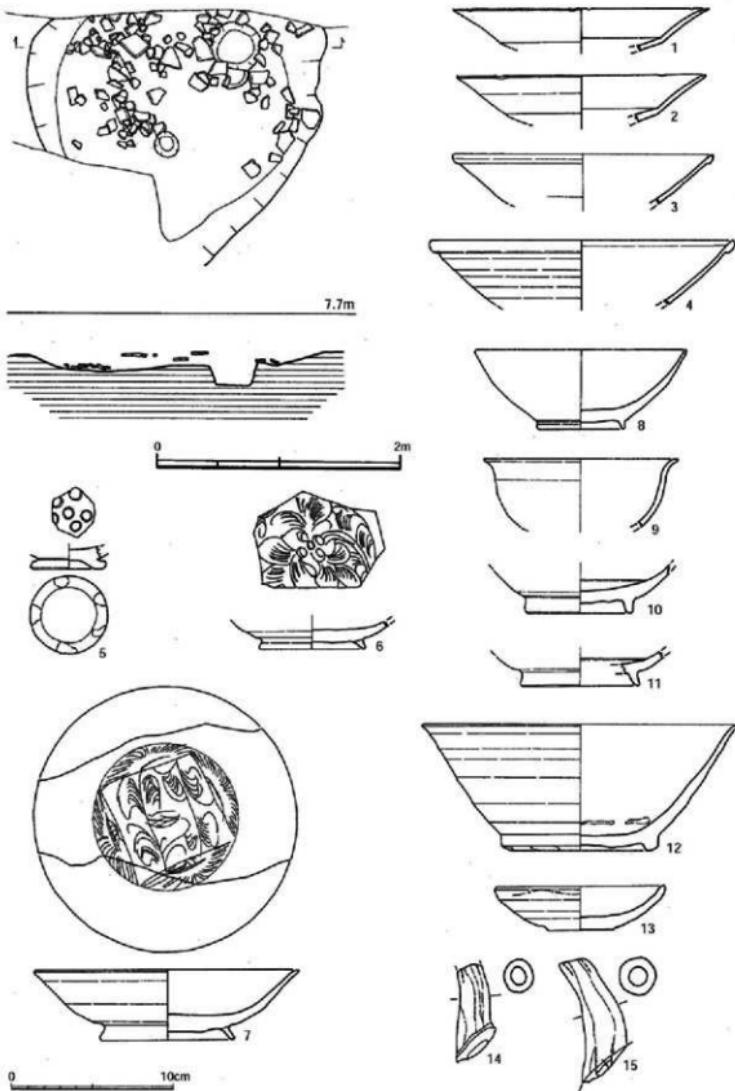
Fig. 42 SK03遺構実測図 (1/40)・出土遺物実測図 (1/3)

SK03 (第3次調査、『鴻臚館跡1』・『鴻臚館跡2』)

Fig. 42-1~4は、白磁である。1・2は、皿である。体部は中程で屈曲し、外反して開く。薄手の優品である。3・4は、碗である。口縁は、折り曲げて小さい玉縁を作る。5~12は、越州窯系青磁である。5は、小鉢の脚部で、見込みに竹管による円形の刺突文が見られる。五代の温州窯に類似がある。6・7は、高台付皿である。全面施釉で、高台内に目痕4個が残る。見込みには、毛彫りで草花文を描く。8~12は、碗である。全面施釉する。13~15は、陶器である。13は、灯蓋であるが、内面に付けられた灯台部分を欠失する。口縁部から内面にかけて、黒褐色の釉を施す。14・15は、水注の注口である。灰白色の釉に、一部褐釉がかかる。

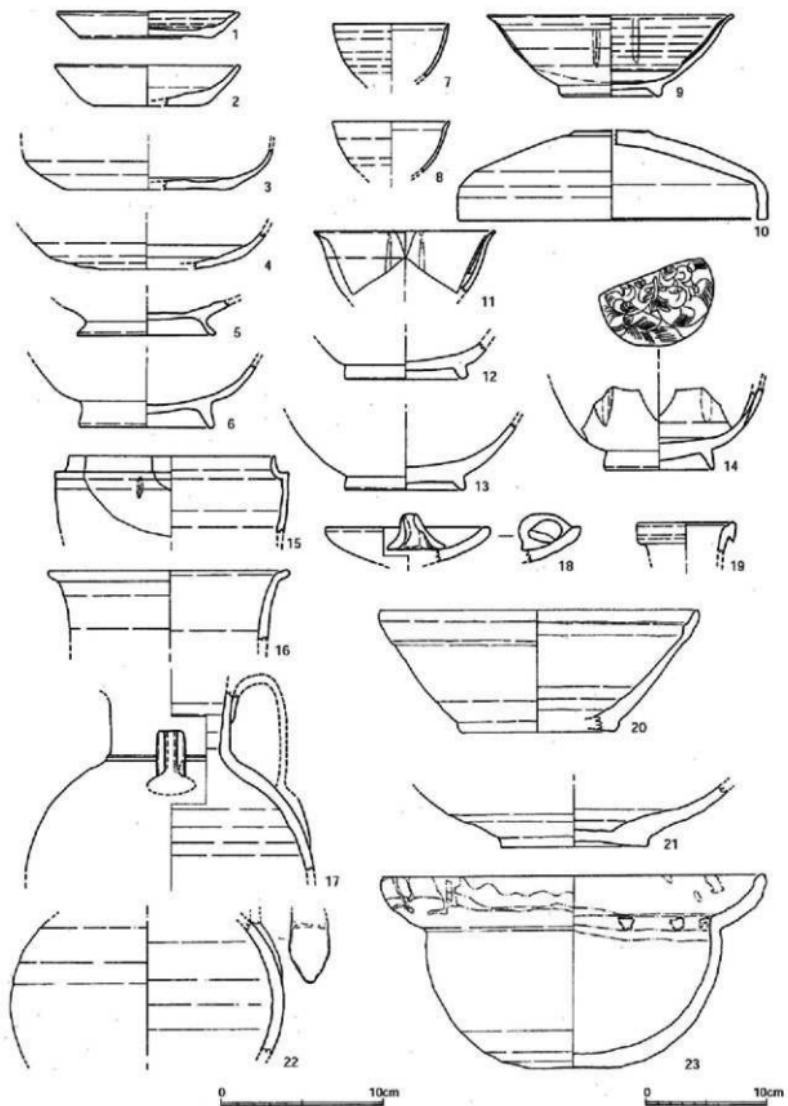
Fig. 44 SK1041出土遺物実測図 (1/3、21・23-1/4)

Fig. 44-1~6は、土師器である。1・2は皿、3は壺で、底部はヘラ切りされる。4~6は、碗である。4は、高台が剥離している。7~9は、青白磁である。7・8は、小杯である。器壁の厚さは、最大でも2mmにとどまり、薄胎の優品である。9は碗であるが、全体に薄胎で、口唇部には6ヶ所に刻みを入れて輪花を作る。10は、白磁の合子蓋である。11~17は、越州窯系青磁である。11~14は碗で、精製品である。14の見込みには、毛彫りによる花卉文を描く。15は、蓋付き壺の身である。陶質ではあるが薄胎につくる。16~17は、水注である。18~23は、陶器である。18は、褐釉陶器の灯蓋である。外底部は露胎となる。19は、黒褐釉陶器の壺である。20~22は、無釉陶器である。20・21は捏ね鉢、22は水注である。23は、大形の鉢で、幅広の鋸を付ける。外面は露胎であるが、口縁直下には化粧土と釉垂れが見られる。内面は化粧土を施した後、黒みを帯びた綠褐釉を施釉し、内面屈曲部の上下に鉄錠を帶状に施す。

このほか、白磁XI類も出土しており、11世紀前半に位置づけることが出来る。

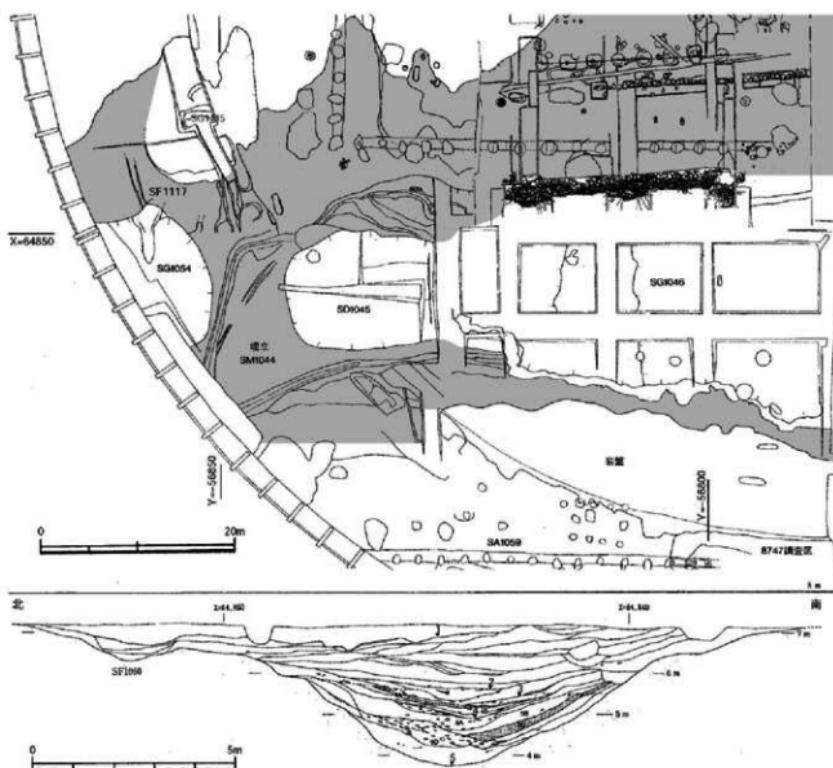
Fig. 45 谷部実測図 (1/500)・SD 1045 南北土層断面図 (1/120)

南館と北館とを隔てる谷は、自然地形としては東に大きく「ハ」字型に開口していた。7世紀後半と推定される鴻臚館（筑紫館）の造営に際して、最初の埋め立てが行なわれ、8世紀前半の埋め立てにより幅20mほどの東西掘状に整えられる（SD1045）。同時に、谷の最奥部を陸橋状の埋め立てで仕切り、池を作る（SG1054）。その後の埋め立てにおいても、この造作は維持されたが、鴻臚館廃絶後は放置された。中世後半の推定寺院段階には、谷は池として利用され（SG1046）、最終的には1601年の福岡城築城にあたり平坦に埋め尽くされ、三之丸として整備された。

遺物量・廃土量から、堀西端部の一部のみ最下面まで調査している。堆積土層は大きく5層に分けられる。下層から順に述べる。5層—築造直後から自然堆積が始まり、途中人為的な多量の瓦の廃棄が見られ、南斜面に焼土、木炭がある。4層—溝中位平坦面まで堆積が進み、底は浅い皿状をなし、南北両

側から大量の瓦が廃棄され、最上面には焼土、木炭層がある。最上面は出土遺物から11世紀半ばに位置づけられ、鴻臚館の廃絶時期を示している。3層—自然堆積による瓦、陶磁器を含むが、人為的な大量廃棄はない。2層—微細な瓦、陶磁器片を含む自然堆積で、最上面は中世池（SG1046）となる。1層—福岡城築城時埋め立てである。

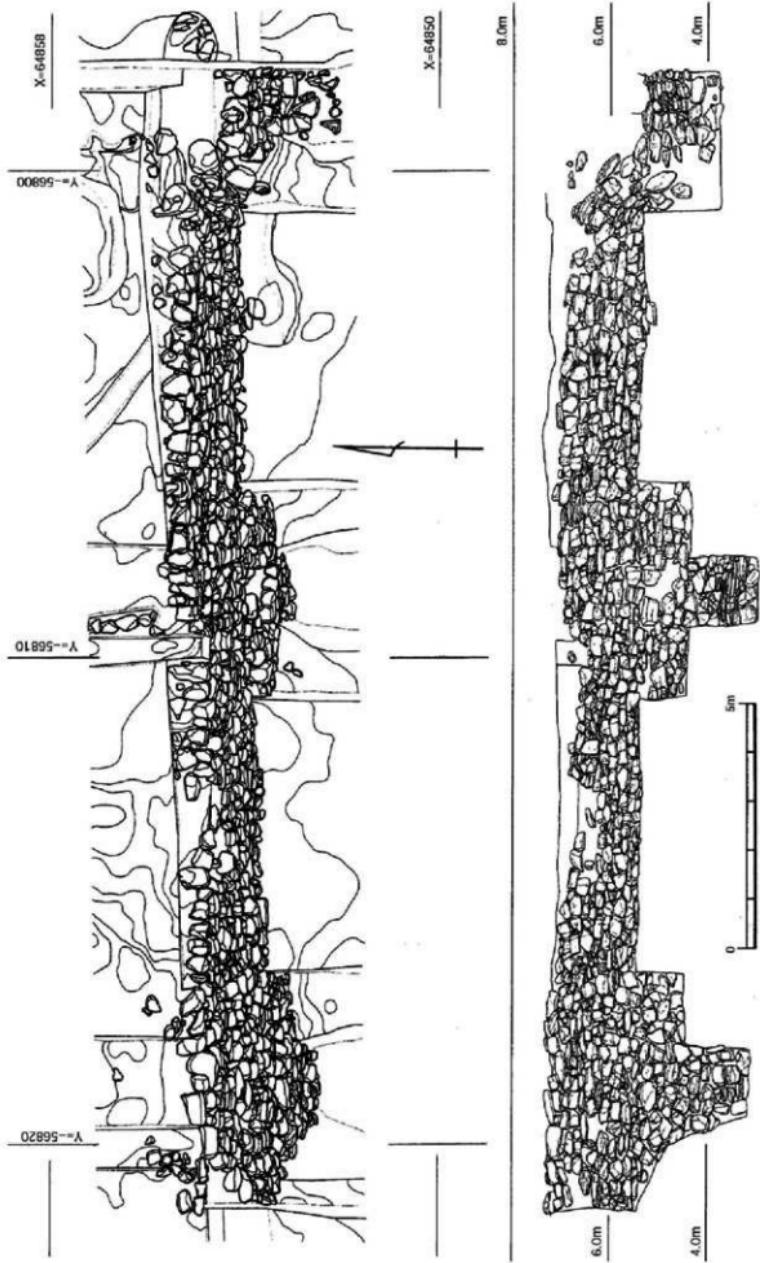
Fig. 52 第II期石垣 SX14628遺構実測図 (1/100)

東西に23m分を検出したが、さらに両側に伸びているものと推測される。

石垣の高さは4.2mを測り、下部の2mは80度前後ではほぼ直に、上部は55度前後で勾配を持って積まれている。石垣の背後に、裏込め石や版築ではなく、盛土しつつ石を積み上げている。

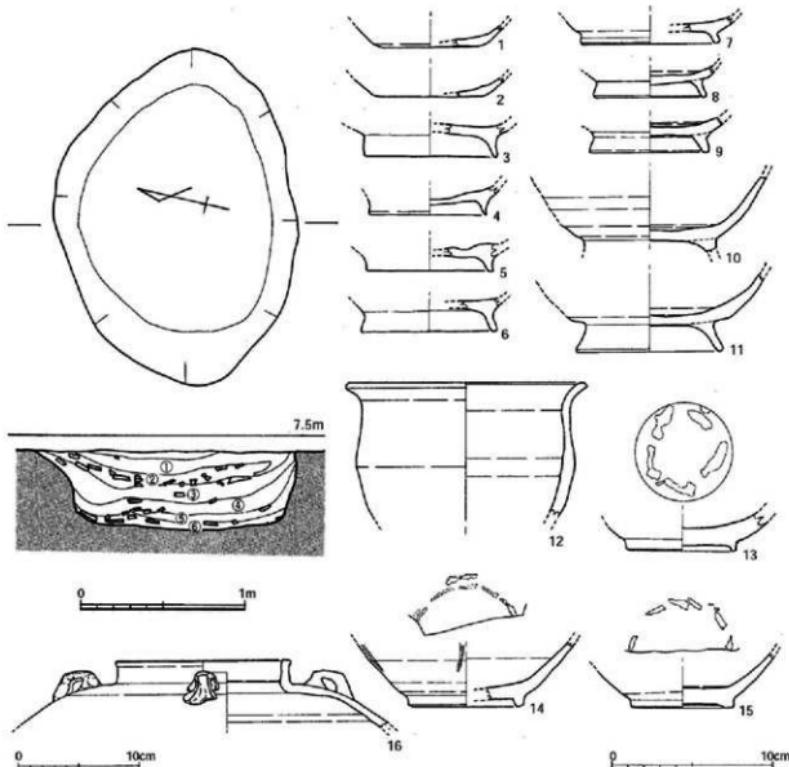
Fig. 57 SK1264遺構実測図 (1/30)・出土遺物実測図 (1/3, 16-1/4)

出土遺物をFig. 57に示す。1～12は、土師器である。1・2は皿、3～11は壺、12は甕である。12の頸部付近には、煤が付着し、底部は赤化している。13～15は、越州窯系青磁碗である。全面施釉し、疊付きの釉を剥ぐ。16は、黄釉陶器四耳壺である。

10世紀代に位置付けられる遺構である。

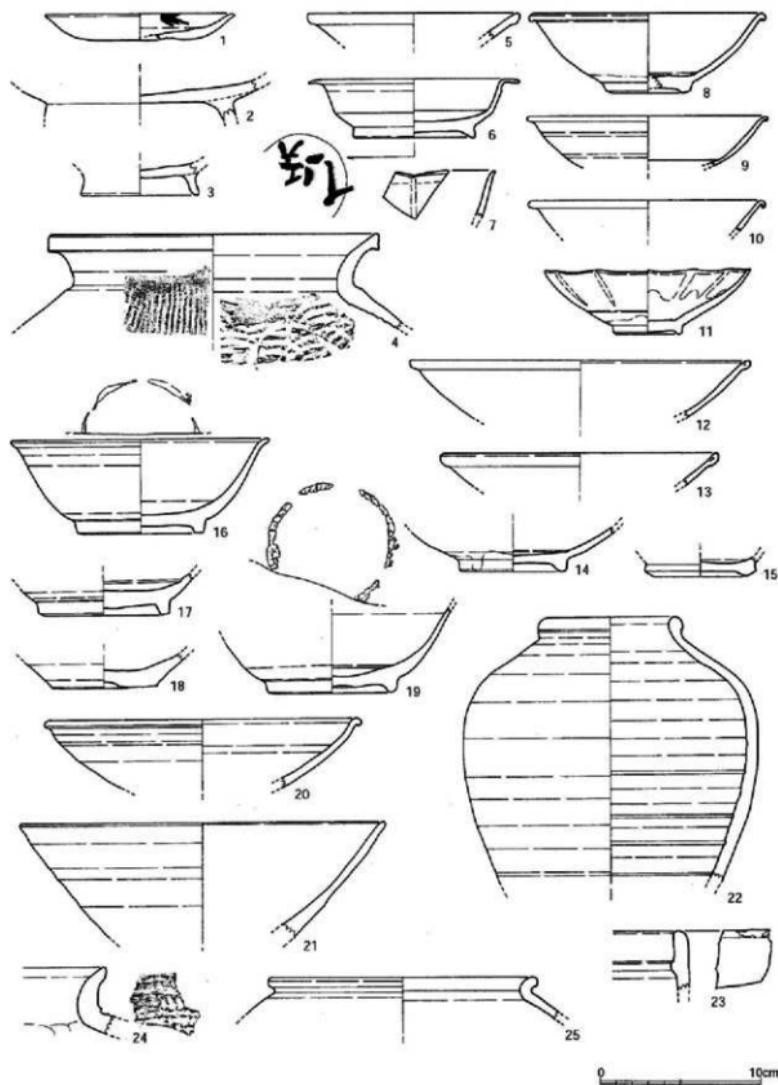
Fig. 59 SK1255出土遺物実測図 (1/3)

出土遺物の一部をFig.59に図示する。1～3は、土師器である。4は、須恵器の壺である。5～15は、白磁である。5はI類瓶、6～15はXI類に分類される。6・8の高台内には、墨書きが見られる。6は、「鄭」かと思われるが、明確ではない。8の墨書きは、部分であるため、判読できない。12・13は、口縁部を折り返して、幅広の玉縁を作る。20は、二次的に被熱し、釉が沸騰してほとんど剥落しているため明確ではないが、胎土から見て白磁XI類に属するものと思われる。16～19・21は、越州窯系青磁碗である。全面施釉で、高台疊付の釉を搔き取る。胎土は、やや粗い。22・23は、陶器である。22は、綠釉陶器の広口壺である。口縁部は、丸味を持って肥厚する。23は、無釉陶器のこね鉢である。胎土は粗く、焼き締まっている。24は、新羅陶器の壺である。頸部に鶴状施文具による刺突文を施す。25は、陶器の壺であるが、二次被熱により釉が剥落したものであろう。生産地は不明である。

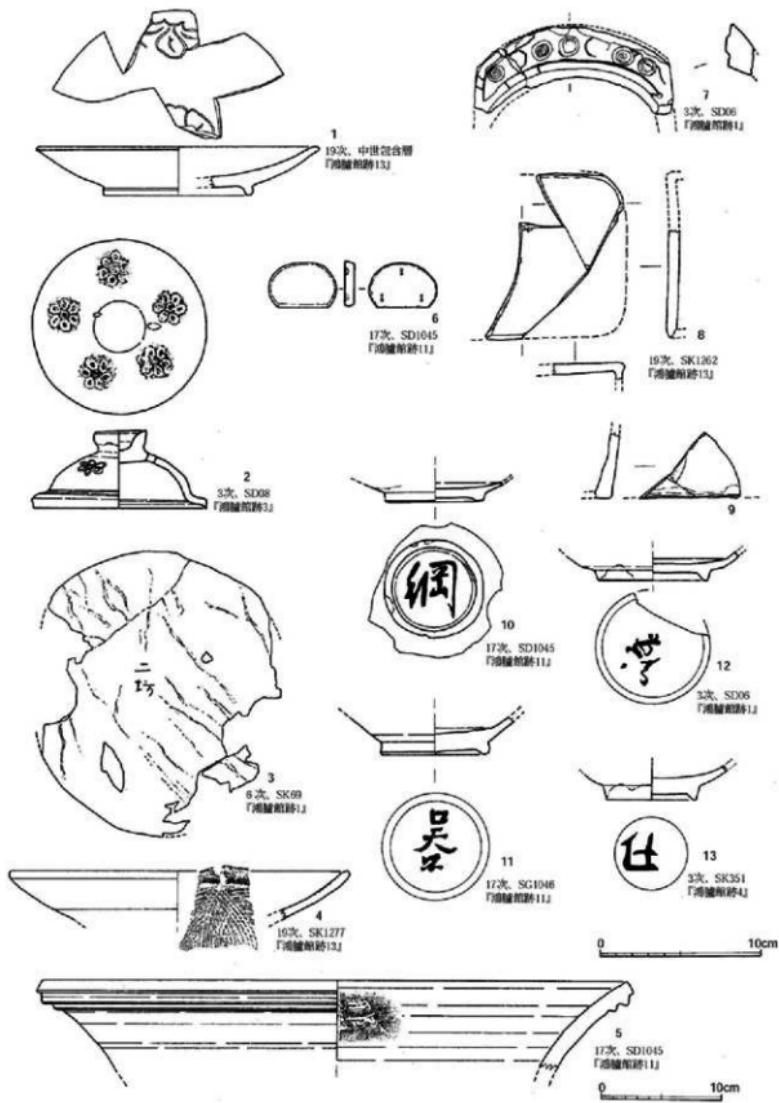
Fig. 60 南館・北館出土遺物実測図 (1/3、5…1/4)

Fig.60に、南館と北館の発掘調査で出土した遺物の中から、看過できないと思われるものを抜粋して紹介する。1は、綠釉陶器である。愛知県の猿投古窯址群黒笠90号窯式の皿で、内面に沈線で花文を描く。2は、新羅陶器の蓋である。天井部の5ヶ所に印花文を配する。3は、漆器の盤である。皮膜のみ遺存したもので、「二坊」の針書きが認められる。なお、この実測図は、折尾学1990年「鴻臚館跡の調査概要」、『古代文化』42巻12号より引用、一部改変した。4は、青磁の卸目皿である。外面に黄釉を施し、口唇部を褐釉で彩る。内面は無釉で、卸目を櫛描きする。長沙窯の製品であろう。5は、須恵器の壺である。大きく外反した頸部内面に、ヘラで文字を刻む。2文字目で欠損するが、「那賀カ」と思われる。6は、石製丸軸である。淡い緑色を呈するが、石材は不明。7は、石礫である。頸部の破片で、上面に殊文が並ぶ。8・9は、長沙窯の青緑釉陶枕である。8は上面の破片で、中央部はわずかに窪む。9は、体部下端の破片で、底部は露胎である。10～13は、墨書き陶磁器である。すべて白磁XI類である。10は、「綱」である。11は、「呉口」である。中国人の姓を記したものであろう。12・13は、判読不能。これらの墨書き陶磁器は、11世紀後半から13世紀初めにかけて、博多遺跡群から出土する貿易陶磁器にしばしば見られるものと共通している。鴻臚館廃絶後は、博多遺跡群に対中國貿易の拠点が移るわけだが、これらの墨書きは、鴻臚館廃絶直前の状況と中世都市博多の勃興とを繋ぐ資料であると言える。

1は、縁軸陶器である。内面には沈線で花文を描く。猿投の黒笠90号窯式と思われる。平成13年度調査で出土した皿(P. 86, Fig. 60-1)と同一個体の可能性が高い。2は、灰釉陶器碗である。見込みには、円形の重ね焼き痕跡がある。釉は刷毛塗りだが、ほとんど剥落している。黒笠14号窯式であろう。3は、中国の廣東青磁の碗で、梅県窯の製品である(山本信夫氏・金立言氏御教示)。胎土は淡茶色で粗く、白化粧の上に緑色の透明釉を施す。底部中央に丸く凹線を入れ、蛇の目高台を作る。

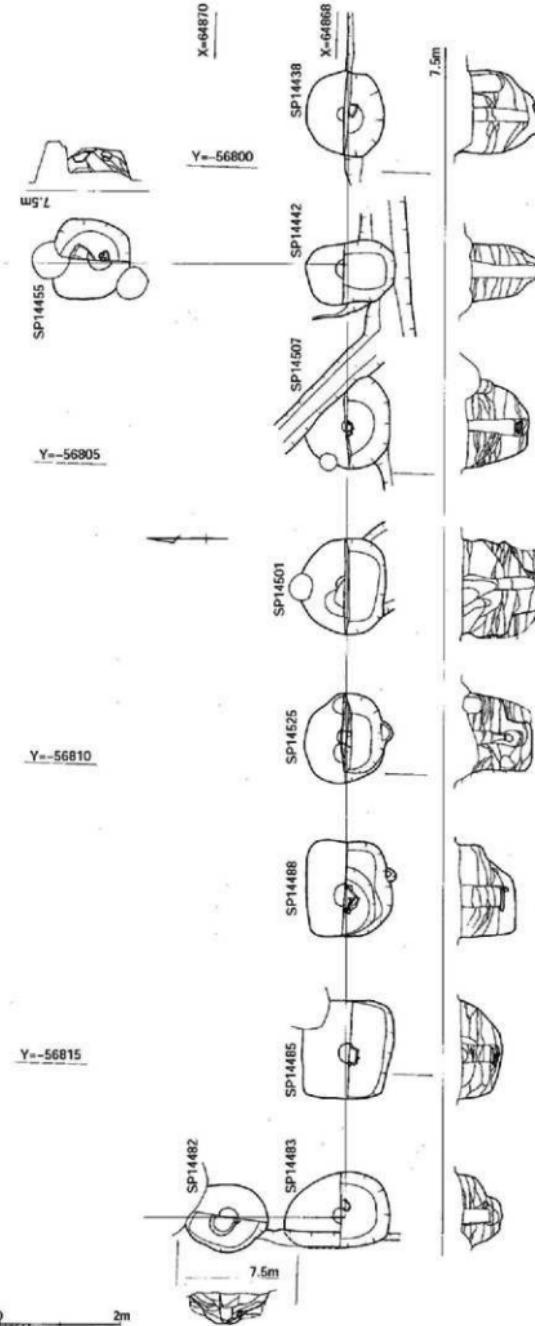
Fig. 68 S A 14603遺構実測図 (1/80)

また、七本目の柱穴から直角に4m北に、柱穴が発見された。柱痕跡は、斜め約45度で南に傾いている。柱穴の形状・埋土の共通性から S A14603に伴うものと思われる。

東西列の柱間は、芯々で260cmをはかるが、掘り方の形状と柱痕跡は、西側3本と東

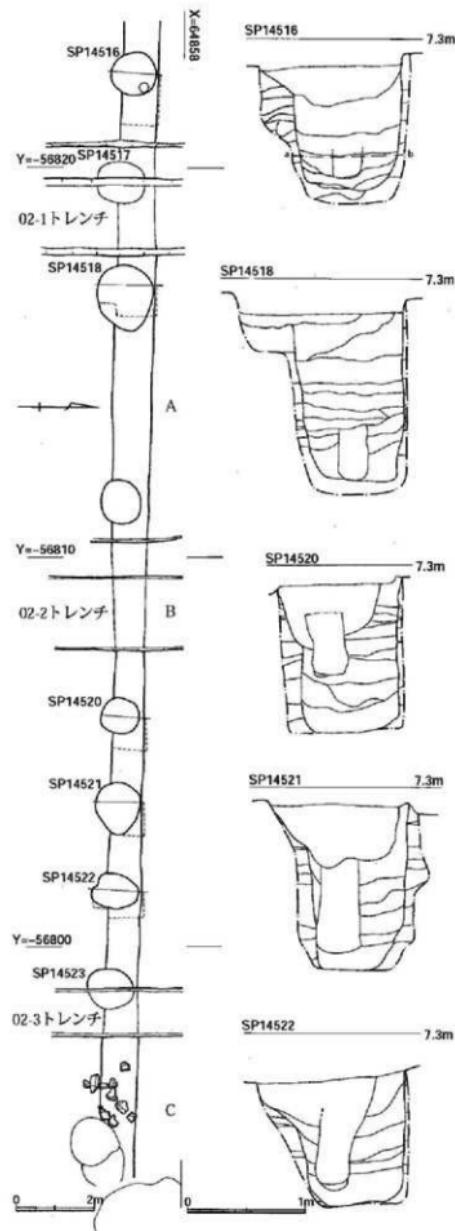
Fig. 72 S A14526遺構実測図 (1/120, 1/40)

東西方向に、一直線に検出された。布掘り掘り方は、検出面上で幅1m前

後、深さ110～150cmをはかる。芯々間240cm前後の間隔で、柱抜き跡が並ぶが、Fig. 72に図示したA・B・Cの三ヶ所では抜き跡を確認できなかった。また、西端の柱抜き跡であるS P14516の断ち割り調査では、抜き跡の中心からずれて丸く柱痕跡が検出されたため、断面実測は図中のa-bラインですらして断面を切りなおした。また、S P14518では抜き跡と思われた土層は深く掘りこまず、横位の堆積土の下層から柱痕跡が見つかった。S P14520・14521・14522では、柱を抜くと言うよりも、掘り込んだところで柱を切断したと思われる状況が見られた。また、柱痕跡が掘り方底面に達していない状況も見られ、布掘り内での柱の立て方、廃絶時の柱の処理に関して、検討を要すると思われる。

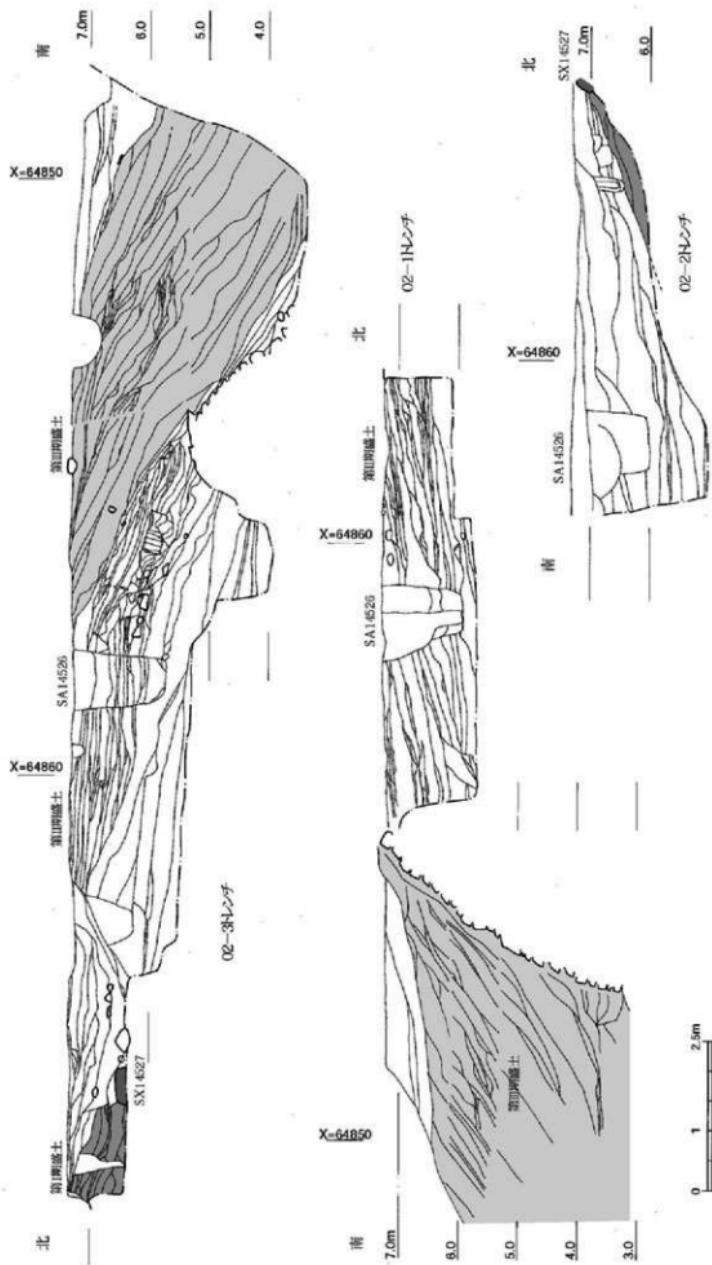
Fig. 75 第Ⅱ期石垣SX14528土層断面実測図 (1/80)

土層の上に乗っている。背後の盛土整地上の降水などは、盛土中を流れ、石垣の隙間からにじみ出でおり、そのため東端付近では、築造後間もなく石垣が崩れ、補修している。この補修は、石垣の下部をやや前面に出して勾配をつけて積みなおし、上部は盛土のまま斜めに立ち上げたもので、石垣を貼っていない。

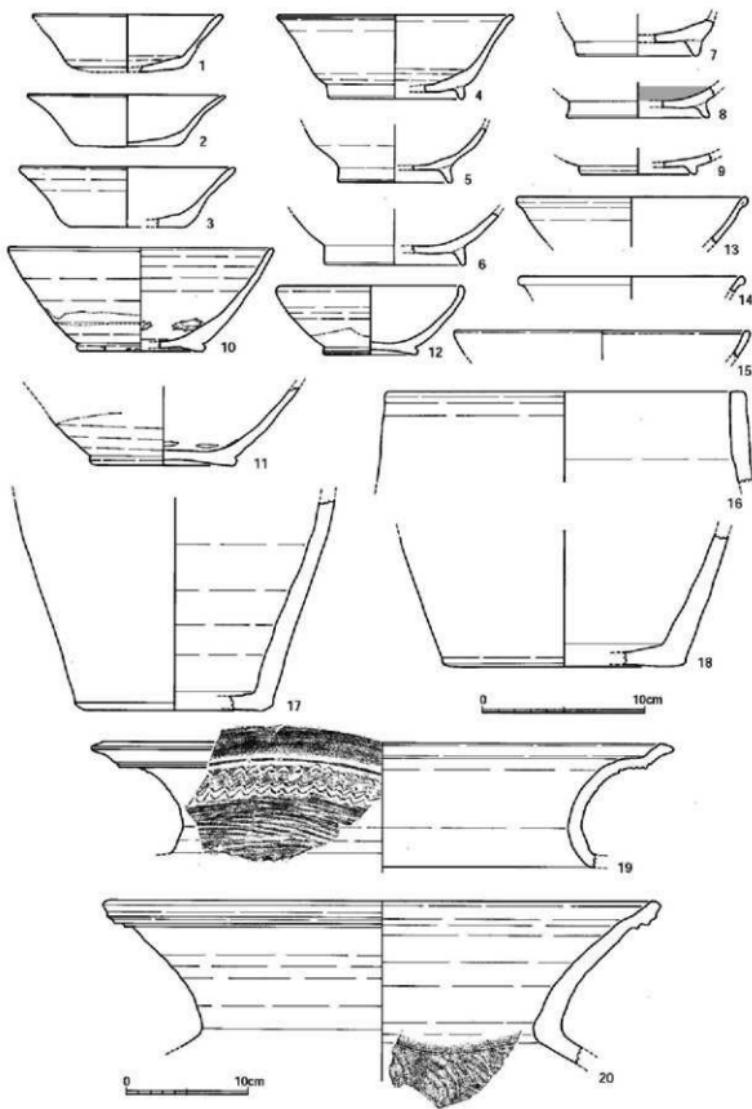
Fig. 83 SK14277出土遺物実測図 (1/3、19・20 · 1/4)

第Ⅰ期SA02の柱穴SP14488を切る土坑である。上層ではほぼ全体に土師器・瓦・陶磁器などが、下層では土坑の北寄りに固まって須恵器・土師器などが出土した。

出土遺物の一部をFig. 83に示す。なお、瓦は未整理であり、次回報告を期す。1~7は、土師器である。体部は、大きく外反する。4~7は、碗である。高台は低く直立し、高台径は広い。7の高台は厚く、断面三角形を呈する。8は、黒色土器A類碗である。9は、綠釉陶器碗である。削り出しの

輪高台で、焼成が甘く土師質となり、釉が剥げている。京都洛西産であろう。10~12は、越州窯系青磁碗である。胎土はきめ細かく密であるが、外底部は露胎であり、粗製品に分類される。いずれも火熱を受け、釉は荒れて剥離気味である。10・11には見込みに目跡が残るが、12には目跡は見られない。13~15は、白磁碗である。14・15は、若干釉が荒れており、火にあつたものと推測できる。16は、無釉陶器である。わずかに内傾しつつ直立する口縁で、口唇部は直裁する。横なで調整の後、口縁内面に、幅広く横位のヘラ削りを行う。17~20は、須恵器である。17・18は、壺の底部であろう。17の内外面は、回転横なで調整する。18は、外面を回転ヘラ削り、内面は静止横なで調整する。19・20は、甕の口縁である。19の頸部には、横方向の平行叩き目が残り、櫛描き波状文を加える。20は、横なで調整、体部内面は同心円叩きをなで消している。

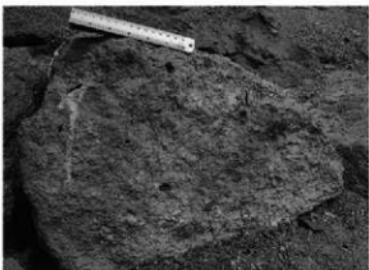
写真1 中纏織岩 (図2). 長さ2 cm以下の黒色の珪化木破片をふくむ。

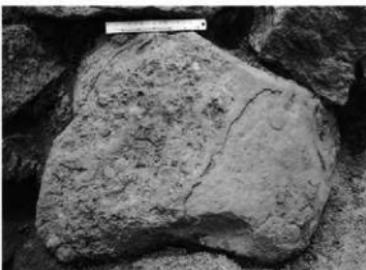
写真2 中纏織岩と粗粒砂岩 (図1). 織岩のほうが量的にまさり、織岩に数える。

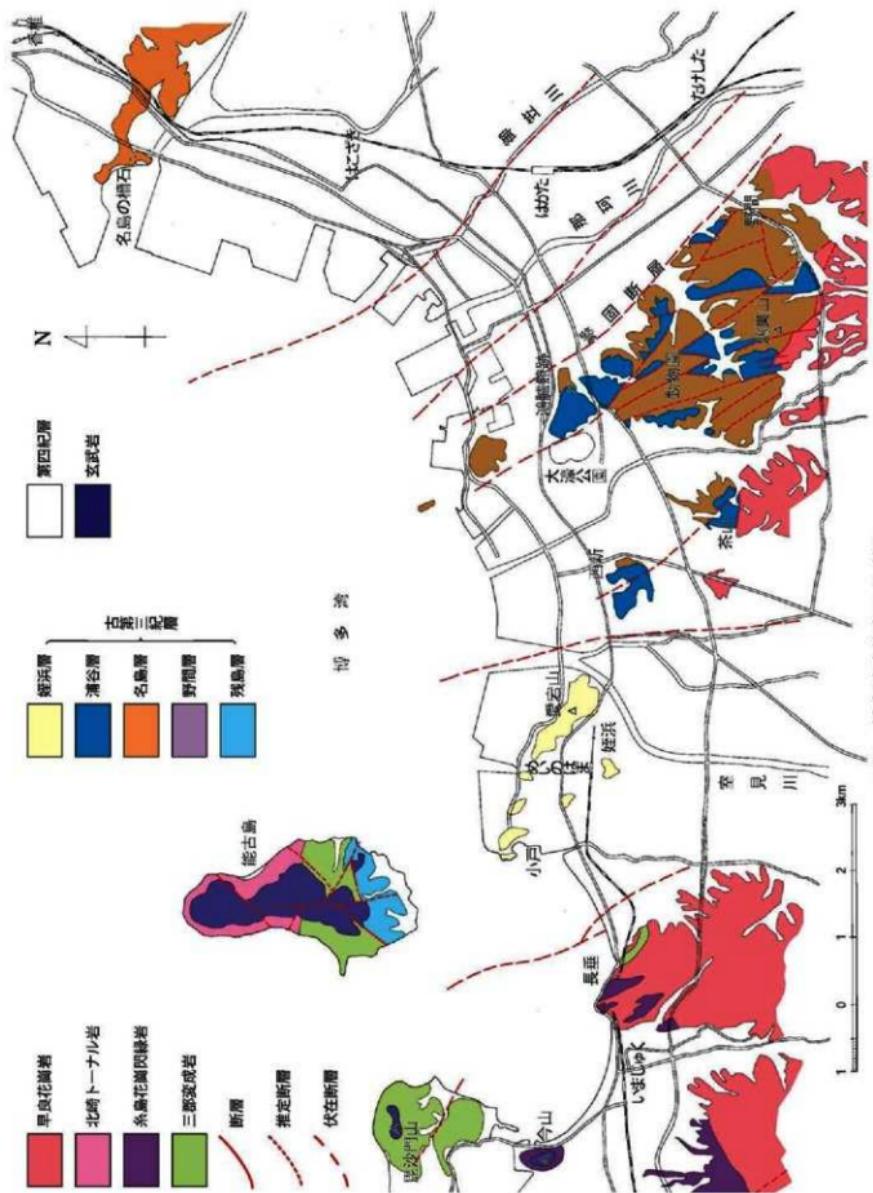
図5 博多湾南岸部の地質図
(吉木田ほか、1994の一部を簡略化)

礁岩を主とする堆積岩 礁岩は珪化木の破片をふくむことや固結度からみて、福岡付近に分布する古第三紀の夾炭層に由来することは明らかである。そして、貝によって穿たれた生物侵食痕をもつ砂岩がⅡ期石垣に見つかったことから、岩塊は海岸の潮間帯に存在していたものをふくむ一群と推測される。つまり、石材の出所は、礁岩を多くふくむ古第三紀層が崖をなして海岸に露出し、その転石が海中や岸辺にごろごろしているような環境の所ということになる。そうした条件を備えた場所は、地質の項でみたように、西公園と名島である。
