米 子 市
教育文化事業団 3
文化財調査報告書

米子城跡 I

——米子市西町 36-1 地点——

米子市教育文化事業団

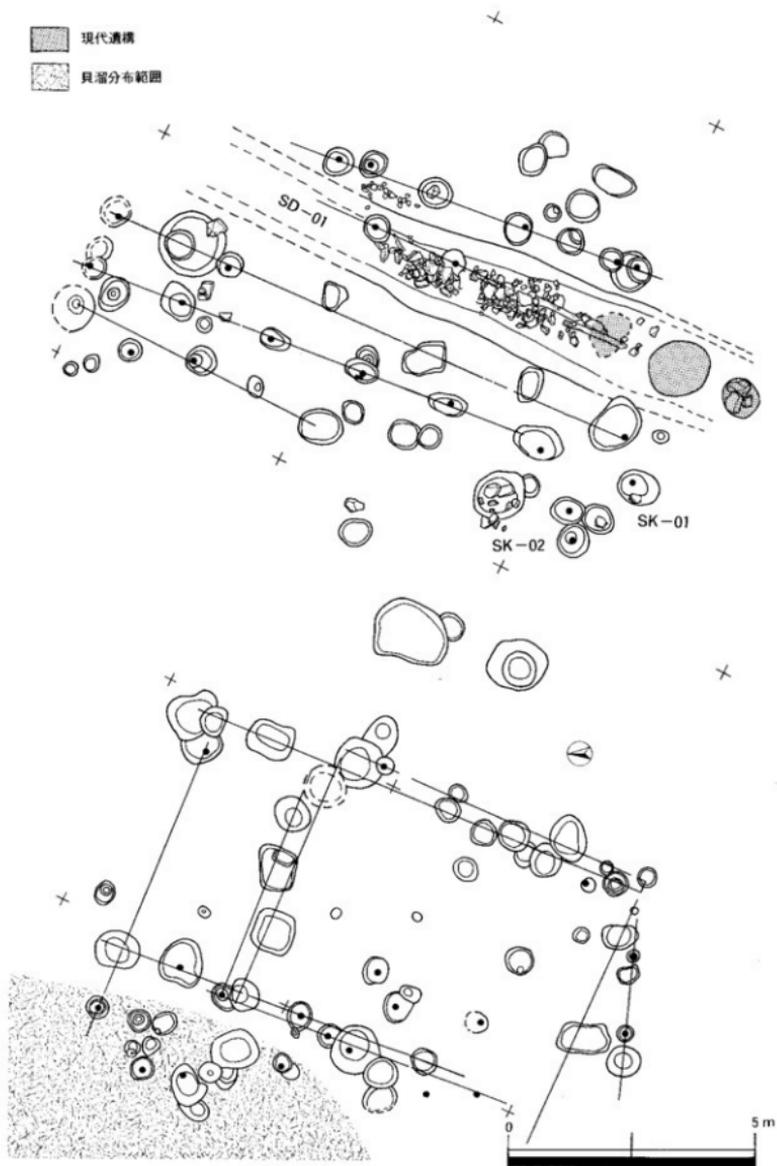
第5圖 第1区遺構分布圖

1区及び2区において多数のビットを検出したが、1・2区共に範囲が限られ、具体的に建物になるものはなかったが、1区においては幾つかビットが並んだ。これらはいずれもほぼ北北東を向き、現在の米子の町並みの方向と一致する。

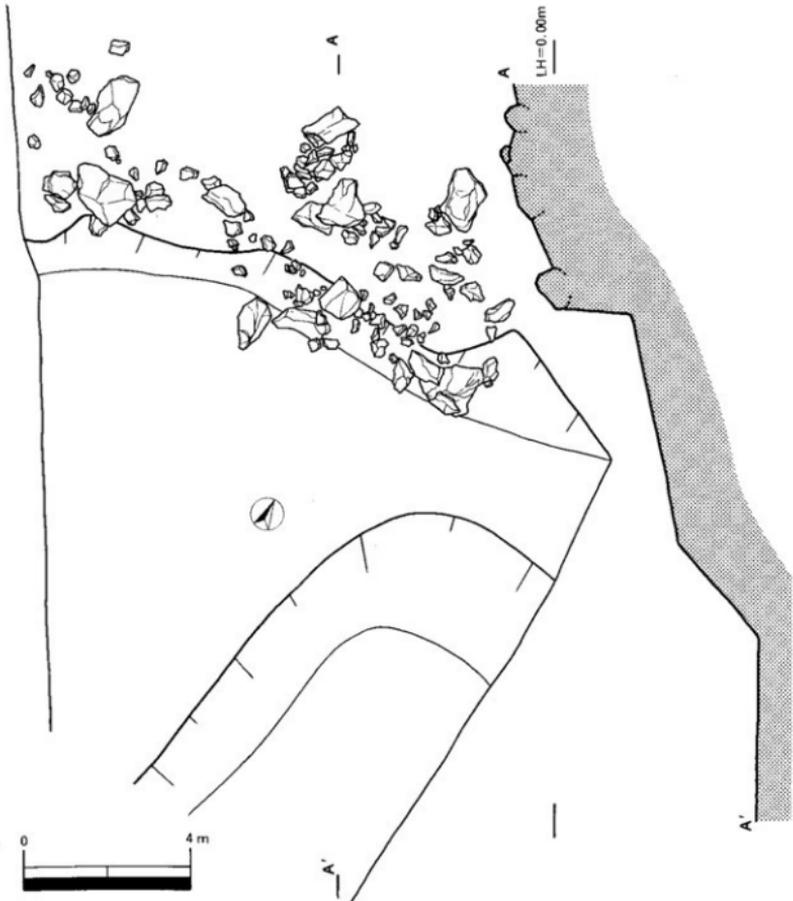
第9图 第3区内堀

絵図によると堀の石垣は汐止の先端より20間北に入ったで汐止に突き当たるように記載してある(県博Na994図)。この部分に当たると思われるところに、大小の石が点在していた(第9図)。かなり崩壊はしているが、これらの石は比較的真線的に並ぶことや、絵図記載の堀の石垣にあたる部分と重なることから、この部分が築造当初の石垣であったのではないかと考えられる。

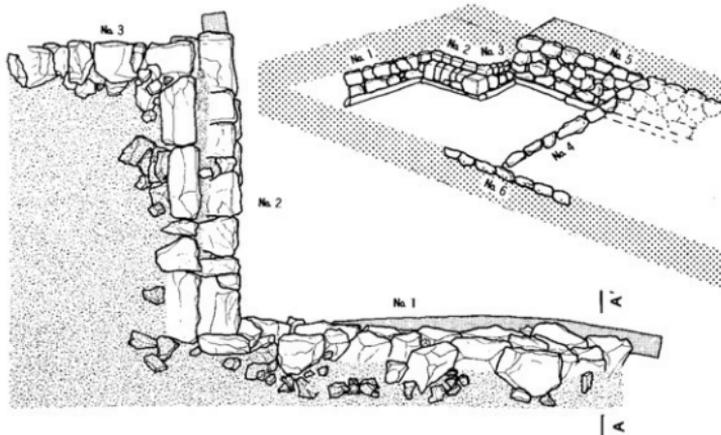
第10図 第2区西石垣

この部分は現代建物の基礎によってかなり攪乱されているだろうと思われていたが、米子城関係絵図によると武家屋敷になっていることから、屋敷の境界等の確認の為にトレンチを入れたところ石垣の一部を確認した。調査の結果、12m×9.5mを石垣で囲み、南西角に石段を設けた屋敷の中の施設と思われた。ところが東西の石垣はさらに北に延び水路状になっていた。

水路石垣は、高さは東西共に1.8mである。石垣下位で海拔-1.00mを測る。石垣の下はいずれも径27cmの縦半分に割った松材を胴木にして基礎としている。下段に大きめの石を並べ、その上にそれよりやや小振りの石を3～4段積み上げている。積み方は打込みはぎに近い。裏込めは石を隙間を埋めるように入れ込んである。石段部分は2段になっており、高さ下段50cm、上段40cm、総高約90cm、幅3.5mである。石段の上面で海拔-20cmを測る。

この石垣がどこまで延びるのか、調査地外に掛かってしまったため明らかではない上、絵図等に一切記述がない為不明であるが、船着き場として利用されていたのではないかと考えられる。水路を塞いでいた石垣は、かなり新しい時期に造られたものと考えられ、高さ1.8m、幅12mで石の下には松材を井桁状に組んで基礎としていた。

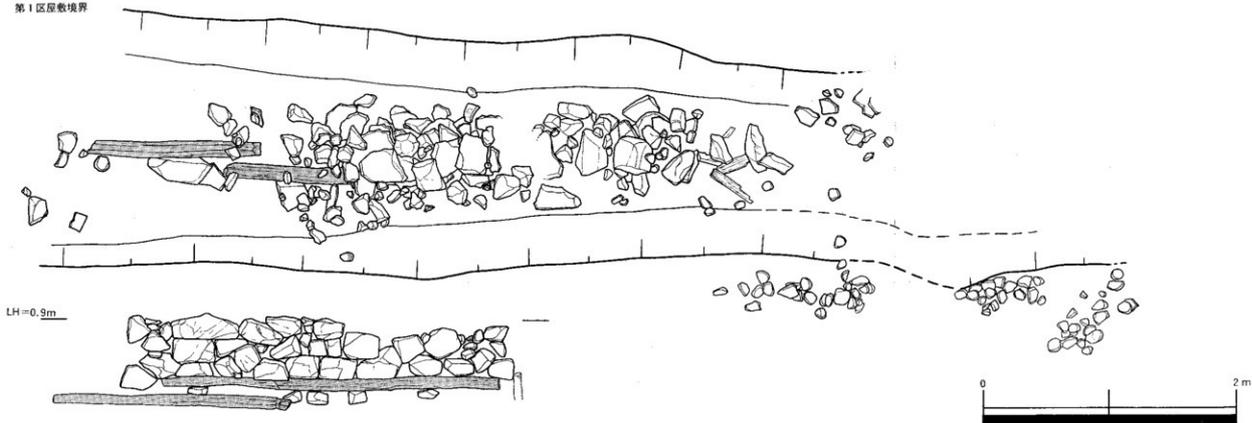
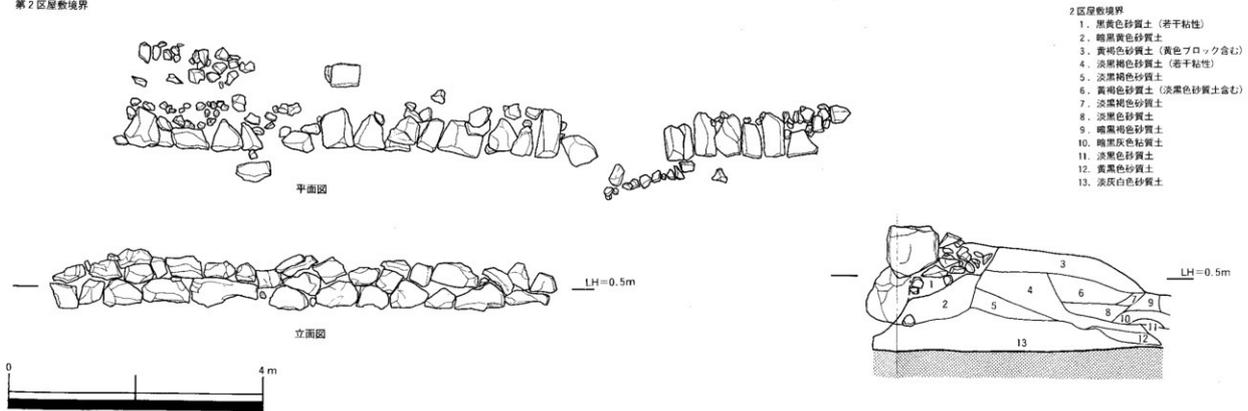
第12図 屋敷境界

1区 検出全長約8mで、幅約0.6m、高さ約50cmの石組みである。柱材の転用と思われる

る木材を胴木として据え、その上に石を積上げている。この石積みはSD-01の中に積まれていた。この溝も屋敷境界となっていたと思われる。溝の層には河原石が並んでいた。
 2区西 検出全長約12m、高さ約0.8mの2段積みの石垣である。これは南側に面を成しているが、裏込めと思われる石が残っていることや、上層を見ると、この石垣の北側にも同じような石垣があり、この上に塀が建っていたと考えられるが、断定は出来ない。

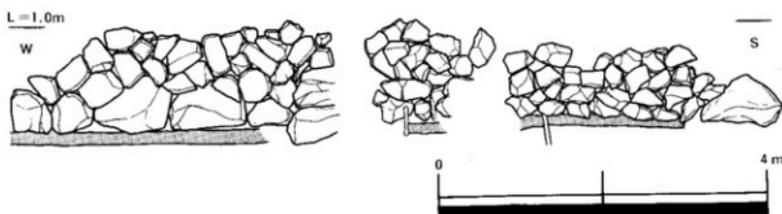
第13図 第2区南石垣

第2区南(第13図) 東部分で弧を描くように曲がる高さ1.2mの石垣の一部を検出した。埋没土層を見ると、水路だったのではないと思われる。地下埋設によって一部しか検出できず利用法は不明であるが、3区の竹組水路に繋がる。この石垣もまた一切記述はないが、石の積み方や、出土遺物などからも比較的新しい時期のものであると考えられる。

なお、石垣の断面を見ると石積みの下に杭を打ち竹で組んだ水路の痕跡があった。このことよりこの石組水路を造る以前にも水路があり、断定は出来ないが絵図に記載のあった馬場の水路であったのではないと思われる。

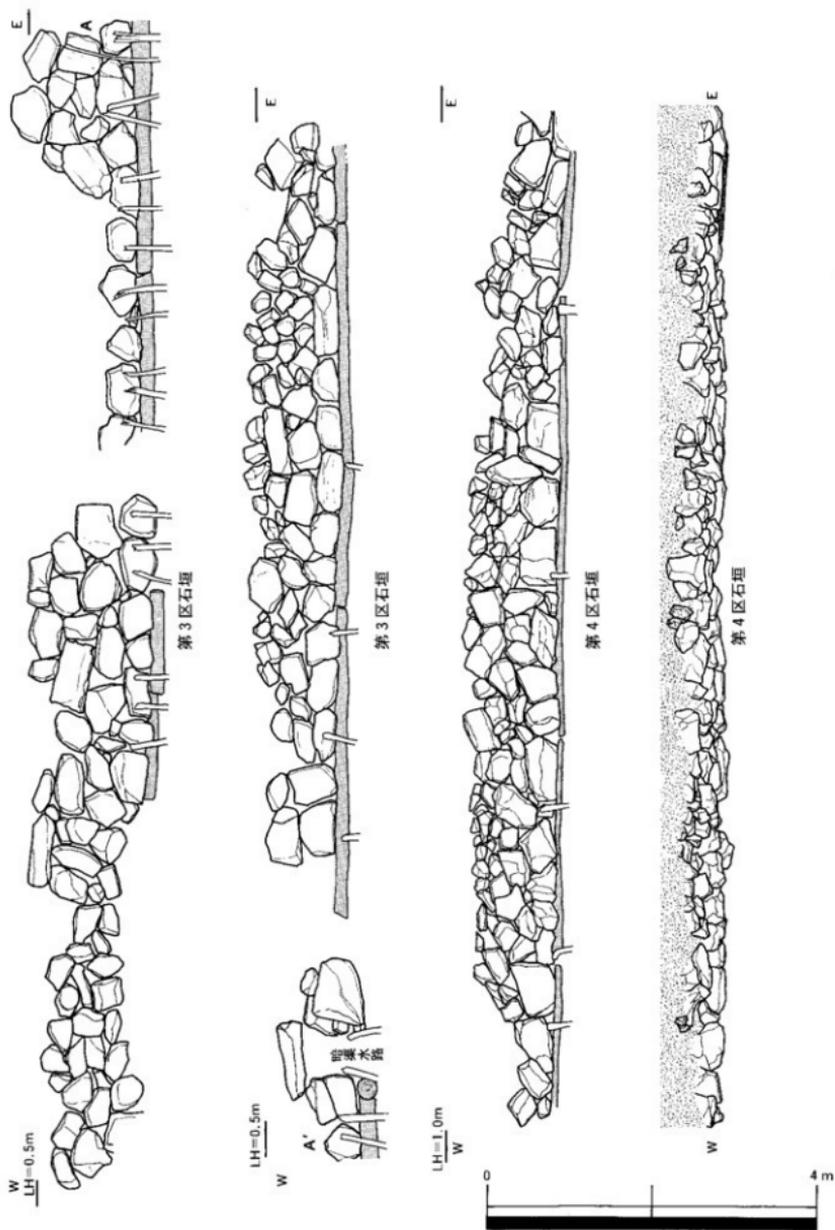
第14图 第3·4区石垣

地下埋設施設があったため、第3区と第4区と分けて調査を行った。第3区検出全長約22.5m、第4区全長12.5m、残存高1.5mを検出した。この石垣は1～3段を残し、石の下には径20cmの松材を副木として敷き、さらにその前面に竹の杭を打つことにより基礎固めを行っている。石垣の2段目中央付近で海拔0mを測る。

石は多いところで4段残っているが、ほとんど上部を欠いている。石の積み方は打ち込みはぎに近いが、下段に比較的大きな石材を使って基礎としているが、その上は大小さまざまな石材を積み上げており、雑な積み方になっている。この石垣は絵図面等の記載と異なっていることや、遺物などからも近代になって堀を埋めたてた後に造り替えられたものであると考えられる。同時に汐止の位置を確認する為西側に拡張した結果、堀側に屈曲した幅3.5mの潮止の先端と思われる部分の石垣を確認した。これは明治の地籍図とほぼ一致し、石の積み方などからこれも近代になって造り替えられたものと見られる。

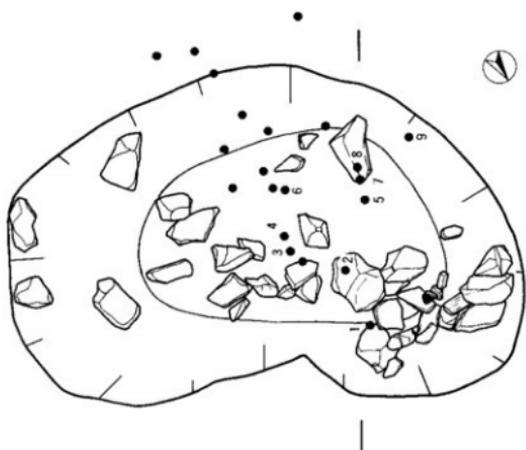
SK-16

SK-16は第2区西で検出した。3.1×2.0mの不整形な楕円形で、深さは42cmである。中からは30cm前後の石が多量に検出されたほか、遺物として備前・白磁・青磁・焼締陶器・宋銭・舟形木製品などを検出し、15世紀の後半から16世紀頃のものと考えられる。

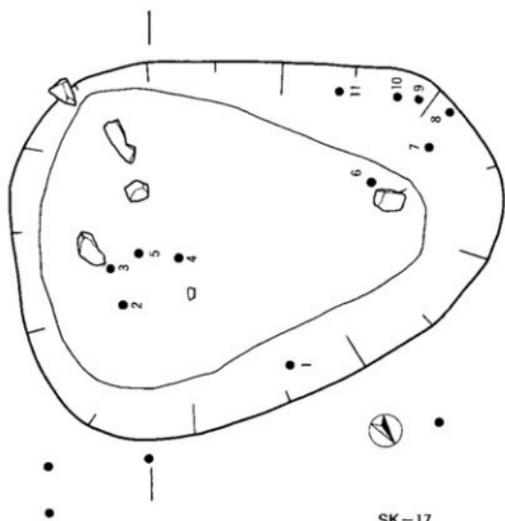
SK-17

SK-17は第2区西で検出した。2.96×2.3mの隅丸三角形で、深さ30cmである。中からは備前・土師質土器・箸などを検出した。時期としては15世紀から16世紀と思われるが、SK-16

よりは古いものである。SK-16・17は共に埋土に多量の貝殻を含む土壌である。

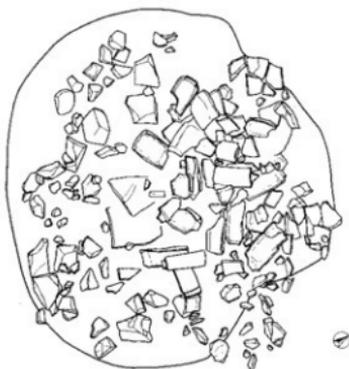
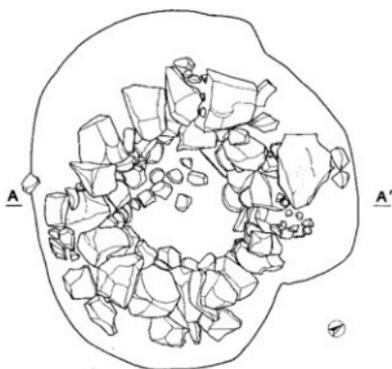
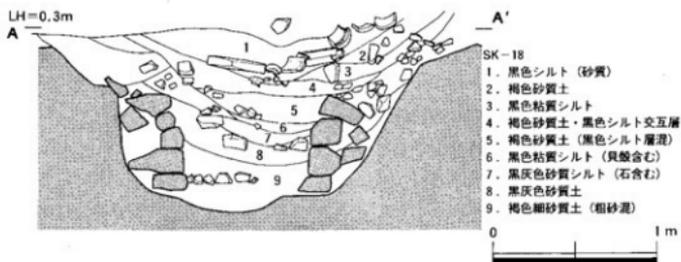
第17図 SK-18平面図

SK-18は第2区南で検出した。約2.0mの円形で深さ約75cmであった。中には4～5段の石積みの井戸が残り、底から備前搦鉢(№49)を検出したほか、中間で青磁・白磁・朝鮮陶器・北宋銭・備前・越前・瓦質摺鉢等を検出した。このことから15世紀末から16世紀前半のものと考えられる。またこの井戸の上面では瓦が多量に検出され、これらは一度井戸が埋まった後、埋立時期に捨てられたものと思われる。褐釉陶器・古唐津なども検出されていることから、16世紀末から17世紀初頭に捨てられたものと考えられる。

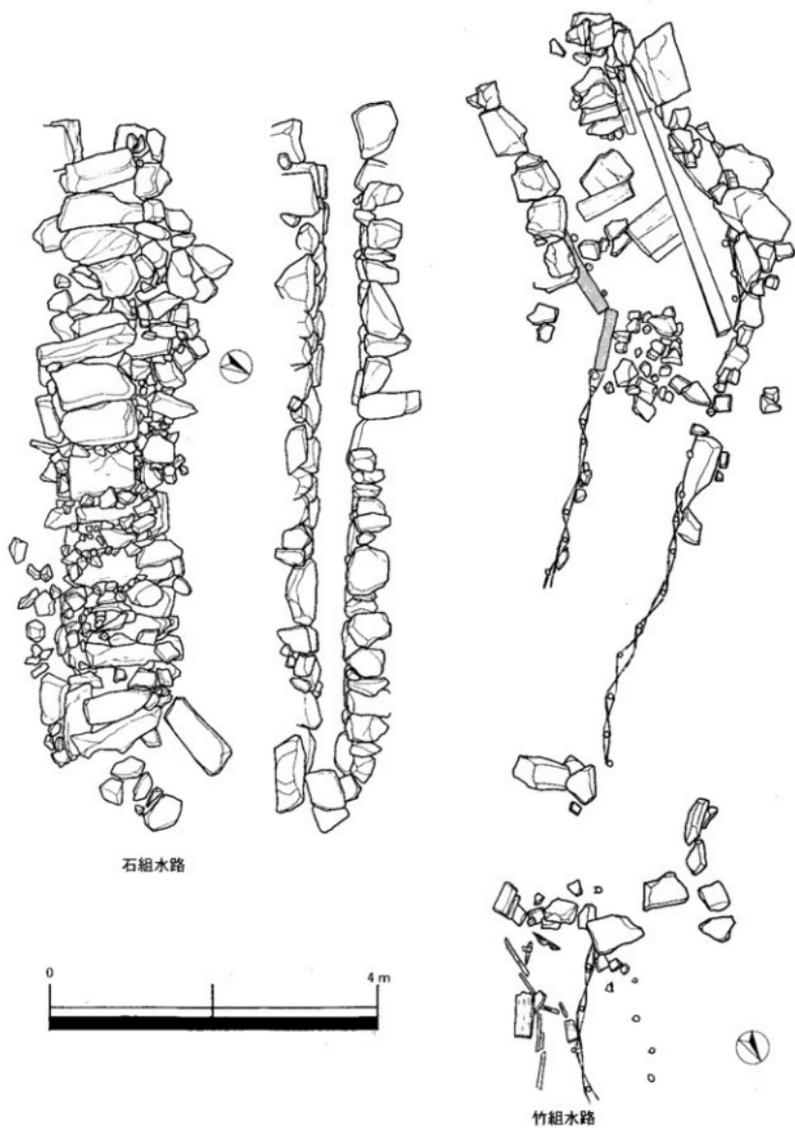
第18図 水路平面図

3区石組水路(第18図) 全長8m、幅40cm、高さ60cmで石を2段に積上げ、石蓋をした暗渠水路である。堀の石垣に付随して堀へ流れ込むように造られていることから、明治以降のものであると考えられる。この水路には竹桶や箱型木桶の水路によって、その後も水を流していたようである。

3区竹組水路(第18図) 現代建物によって一部しか検出出来なかったが、幅約1.2mの竹で組んだ水路である。水路の端が建築当時の石垣の当たりに繋がっていることから、近世には使用されていたと考えられる。一部二重に作られていることや、土層を見る限り、最低3回は造替えて使用していると見られ、石組暗渠に繋がっていることから、かなり長期に亘って使われていたようである。

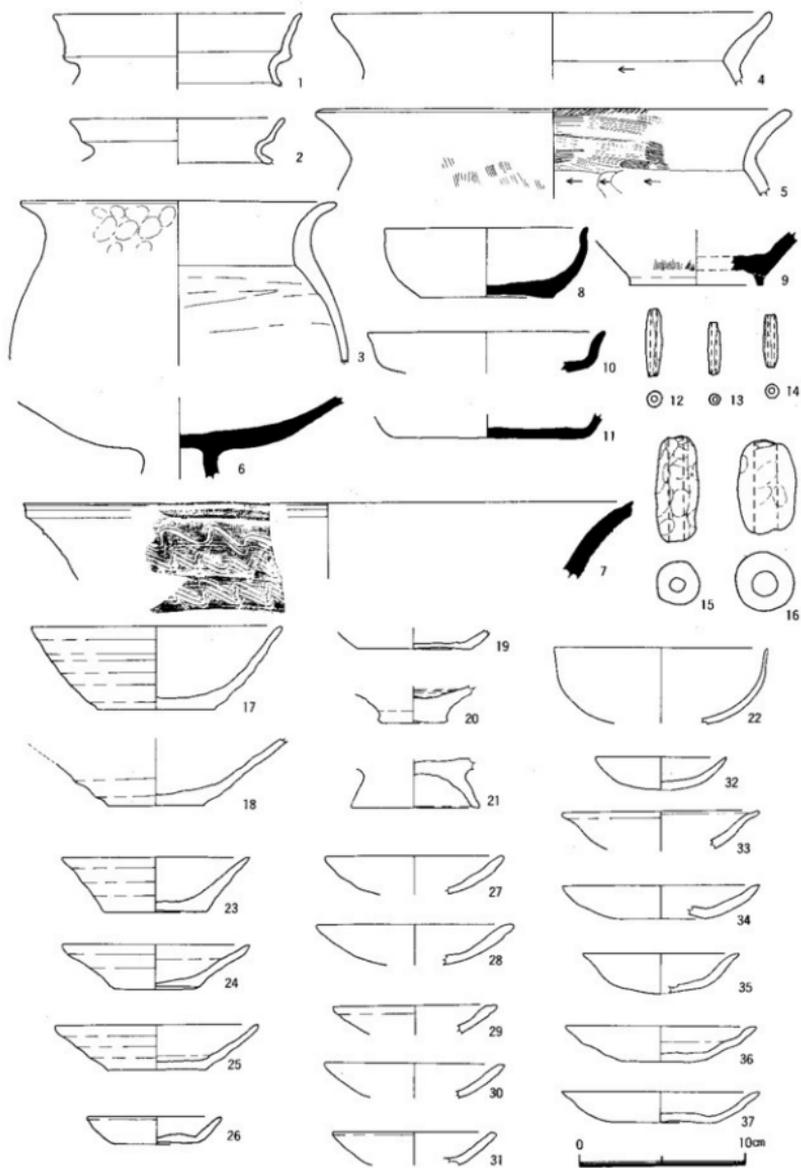
第19圖 土師器、須惠器等

古式土師器、土師器、須恵器、埴輪など。-1m～0.6m内外の砂層より出土。古墳時代

中期遺物も若干見られるが古墳時代前期、奈良時代後半期に集中する。古式土師器は甕、大型壺形土器。須恵器は回転糸切底が大半を占める。車輪印きを持つ甕片も見られる。

17、18はクロク回転成形の碗形土器で底部回転糸切り、灰白色を呈し硬質。2区東、2区西の黒砂層出土。2区SK-08、3区SK-11、Pit118からも出土した。20は回転糸切り高台、21は貼付高台、皿19は底部回転糸切り。22はSK-17出土の丸底の碗形土器、やや瓦質的で口縁部を指ナデ、胴底部手捏ねで仕上げる。

23~26は静止糸切りの坏皿類。23、26には煤の付着が見られる。27~37は手捏ねの皿。36、37には指抜きが見られる。27~29は1区標高50cm台、30~32は1区標高80~90cm台、34~37は1区標高70cm台。35~37はSD-01内、33はPit14内。

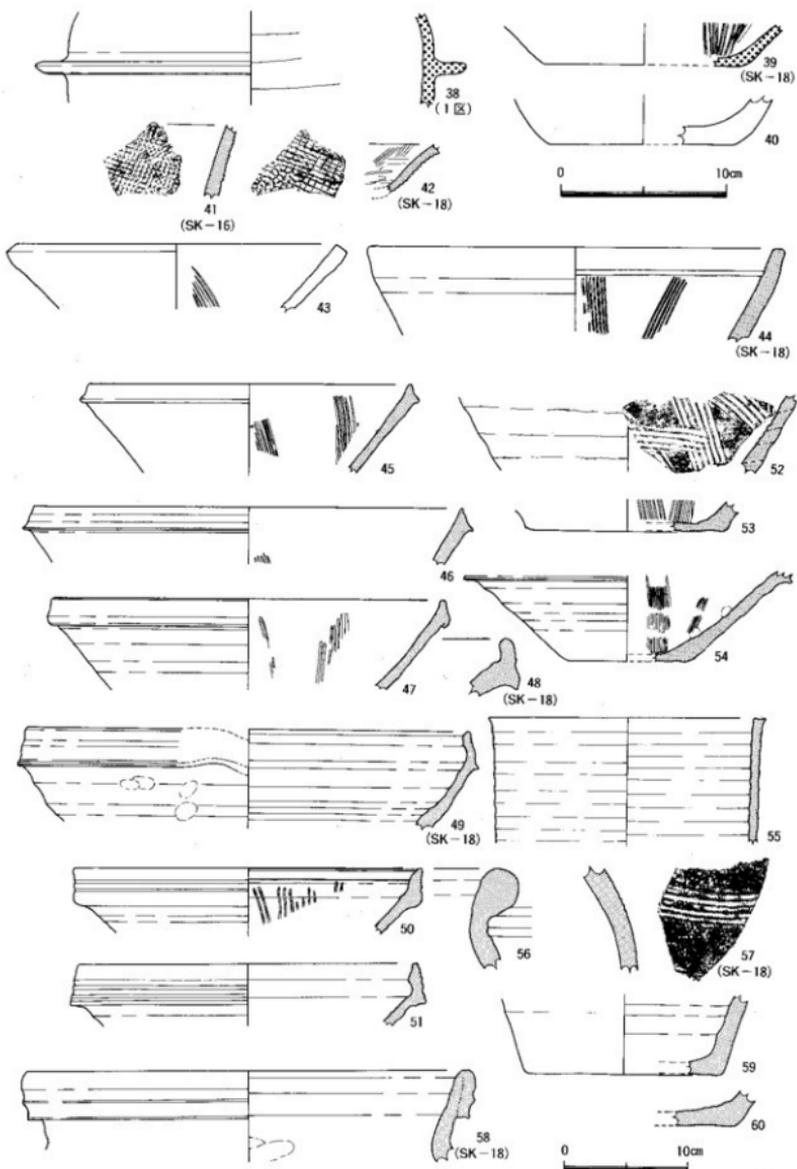
第20回 瓦質土器、越前、備前等

瓦質土釜（38） 1区黒色砂層標高36cm出土、煤の付着著しい。

瓦質摺鉢（39） 灰~黒灰色を呈し、やや軟質。SK-18出土。

焼締陶器（41、42） 胴部外面に細かな格子目印きを持つ。41はSK-18出土、黄褐色を呈す。42はSK-16出土、黒~黒褐色を呈す。

土師質器摺鉢（43） 口縁端部が角張り乳白灰色を呈しやや軟質。3区砂層出土。

越前摺鉢（44） 丸味を帯びた口唇部を持ち口縁内側に凹線文を巡らす。乳白色~薄茶色を呈し、やや軟質。SK-18出土

備前摺鉢、壺、甕、水指（45~60、135） 1区を中心に約50点を検出。埋立て直前から1次埋立てまでの層に集中する。備前編年のIVA（古）期からV期の範疇に属する。45は1区黒色砂層標高26cm出土、46は1区黒色砂層上面標高69cm出土、51、55は1区青灰粘質ブロック混じり黒灰褐色砂質土層（1次埋立）上面標高87cm出土。49はSK-18・井戸底、52、57、58はSK-18内出土。135はSK-09の大型埋甕、56と同一固体。

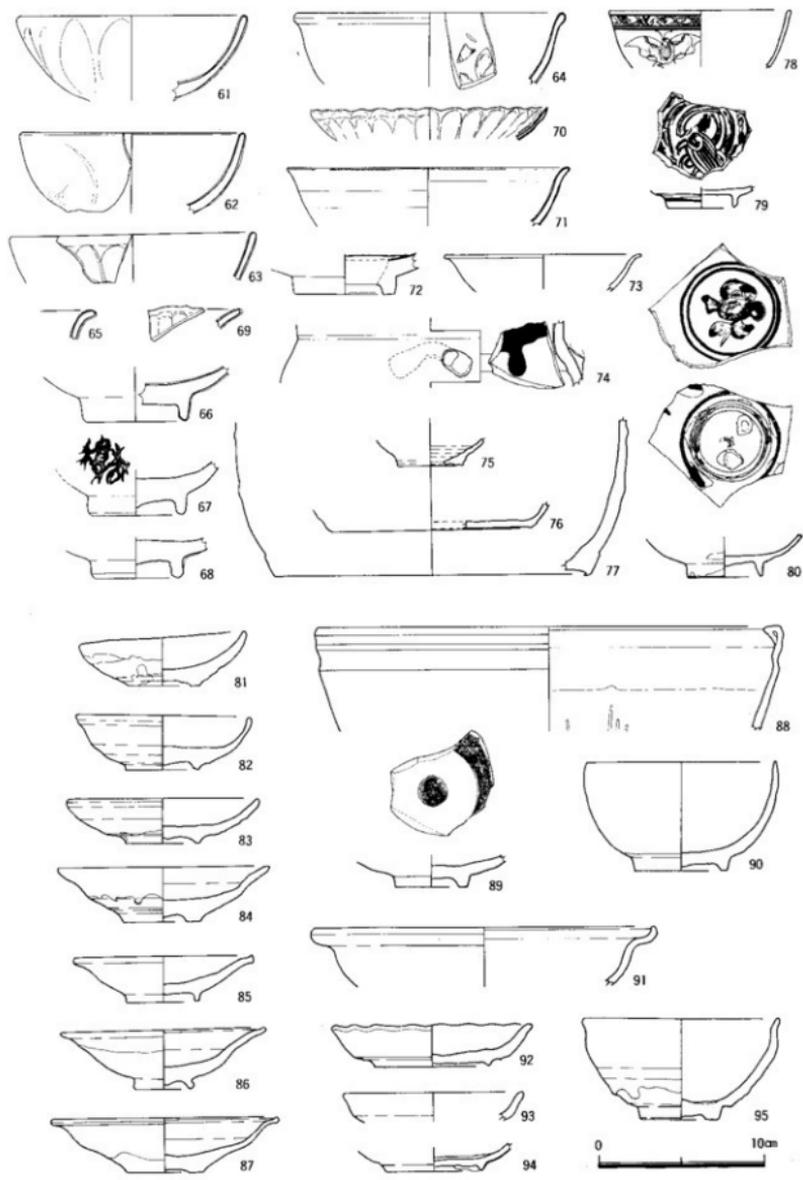
第21図 陶磁器類（青磁、白磁、染付、瀬戸美濃、唐津等）

青磁（61~70） 蓮弁文碗11、菊花皿1、稜花皿1点。14世紀末~15世紀代に主流を置くものである。61~63は鎗蓮弁文碗。64は玉縁口縁、内面に刻花文、SK-18・井戸石組裏込め出土。65はSK-23出土の端反碗。端反碗は1区からも1点出土。69、70は菊花皿、薄緑色の釉薬がかかる。66~68は肉厚の削出し高台。66は内面刻花、67、68は圈線、印花文。

白磁（71~73） 碗皿類4点。71は端反り碗、全面乳白色釉。72は削出し高台で1区の青磁より下の砂層より出土した。14世紀代と思われる。

染付（78~80） 碗皿類8点。78はSD-01、79は1区黒青灰色砂質土出土。80はやや乳白灰色呈し胎土も磁器化していない。2区南Pit25内出土。以外に碁碁底皿2点。

朝鮮陶器（75~77） 1区より3点。75は薄手の腰折れ皿。灰青釉を全面施釉。76、77は船徳利形の瓶で緻密で粘り気のある暗灰色の胎土を持つ。76はSK-18出土。内外面明褐色釉。

唐津系（81～90） SD-01内及びその周辺からの出土が目立つ。碗5、絵唐津皿1（81）、皿約30（83-胎土目、以外は砂目積）、その他緑釉刷毛目壺・鉢、こね鉢、摺鉢等。碗89は銅緑釉、90は二次焼成を受け薄紫色。黒釉碗2もある。

瀬戸美濃系（92～95） 埋立て前及び直後の地層から出土した。大窯Ⅲ期に当たる。92は黒褐釉、93～94は透明釉の腰折れ皿。いずれも胎土モグサ土。天目碗は5点。いずれも鉄泥をぬり、褐色～黒褐色を呈す。95は1区南側の五輪（火輪）近くの出土。

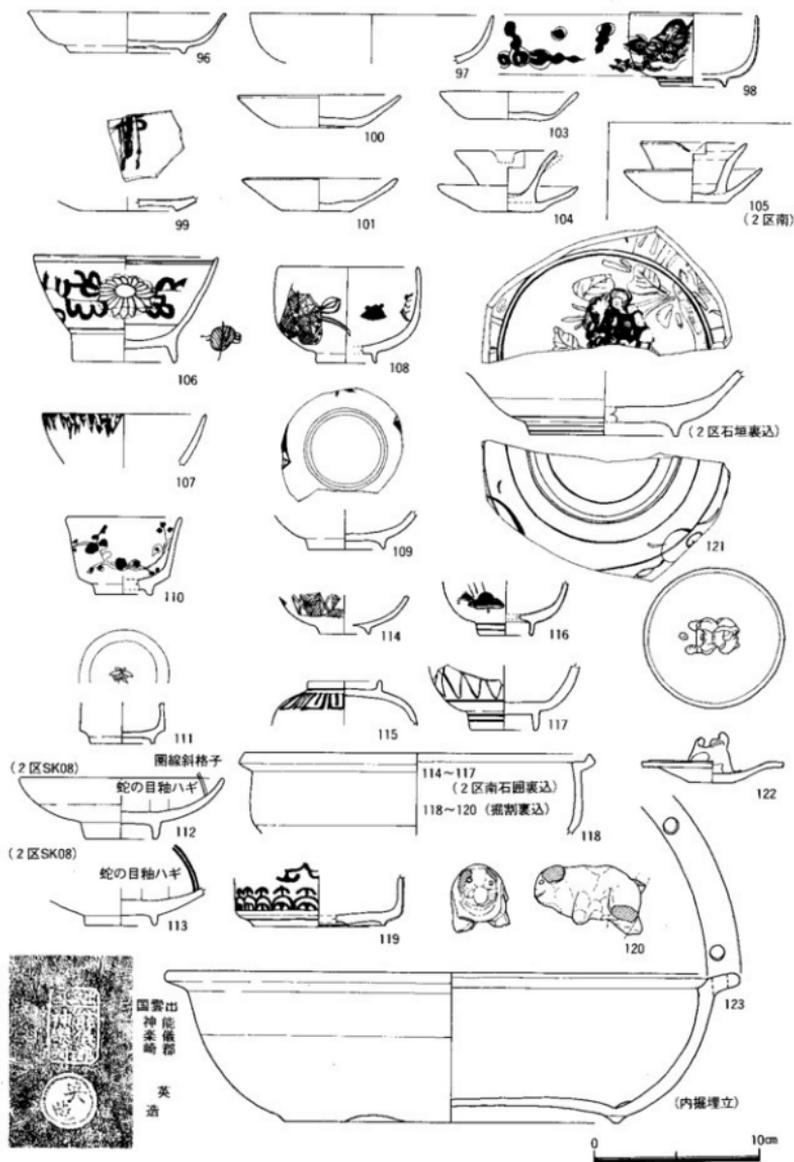
第22図 近世・近代遺物

伊万里皿2、碗1、染付皿1、灯明皿6、受皿付灯明皿2がある。18世紀前～中葉期と思われる。96は蛇ノ目高台、内面繊細な牡丹唐草・松竹梅、外面唐草文。97は肉太の唐草文。99は見込み到人形「寿」字を描く基筒底の染付皿。くすんだ黄白色を呈し胎土も磁器化していない。混入の可能性もある。灯明皿は口径10cm、高さ2cmと、口径9cm、高さ1.5～2cm大の大小2種がある。底部には細かな回転糸切痕を持つ。明褐色を呈し硬質で薄手。104は灯明皿を受皿として小杯状の注口付き油溜りを付けたもので作りは灯明皿と同じである。内部底に蠟状の付着物が残る。同形式の土器は2区南から2点出土している。

1区東南部の低地（池？）と2区北東部の遺物溜りに多く、石垣裏込、3区竹組水路内からも出土があった。伊万里碗皿類、唐津系摺鉢の外、在地系陶磁器もある。18世紀～19世紀前半を主体とするものである。109は赤絵染付碗、焼継痕が残る。116は烏根県・意東焼。121はくすんだ乳白色を呈す赤絵中鉢、窓囲をし牡丹花・唐草を描く。古式で輸入品の可能性が高い。122は粉引きの水指蓋、つまみに狛犬風の獣形をあしらう。

3区内堀廃棄層、埋立整地層及び竹組水路内からの出土が多い。伊万里、京焼系、布志名焼、母里焼、薬山焼、石見系等各種がある。伊万里では型紙摺印判手が見られる。123は『出雲国能義郡神楽崎』『英造』銘を持つ。明治10～13年に焼かれた烏根県母里焼の把手組付広鉢である。『神楽崎』烏根県母里焼神楽崎窯、明治10年開窯。

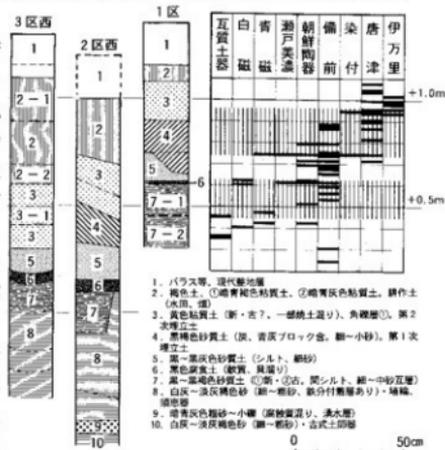
第24図 土層と遺物垂直分布

層位と地形 調査は深部で現地地表下約4m、全体的には1～2mを掘下げた。地区により土質や高低に多少の差異起伏はあるものの、一定のまとまりが見られる(第24図)。

第1層が現代整地面、第2層が近世～現代の耕作層、第3、4層が埋立整地層、第5層以下が自然堆積層である。

第3層は掘下げの過程で伊万里が消え唐津のみになる地点があり、前後二次に亘るものと思われる。第7層も場所により深淺があり、細分される可能性がある。第6層は黒砂層を第5層、7層に二分する腐蝕土層であり、1区南東側に池状低位地形、西側に南北に延びる溝状地形、1区西端から2区東、2区西にかけて幅約10mの西方に向かってのびる低湿地形を検出した。貝溜りはこの低湿地形に沿って分布する。

遺物と生活層 一区の遺物出土状態を見ると、標高0.95m、0.75m、0.6m、0.45mの辺りに集中層があり、それぞれ第4層上面、5層上面、6層～7層上面、7層に相当し、第7層以降数次の安定生活面を指摘できる(第24図)。

時期的には概ね、7-②層が回転糸底須恵器、回転糸底土師器、瓦質摺鉢等を主体とし、8世紀後半～15世紀前半代。8～9、10～13、14～15世紀代に細分される。7-①層が備前(IVa古)、青磁、白磁を主体とし、15世紀後半～16世紀前葉。5層が備前、瀬戸美濃、青磁、染付、朝鮮陶器等を主体とし、16世紀中葉～後葉。備前(V)、占唐津出現まで。4層が16世紀末～17世紀初頭。3層占が唐津を主体とし、17世紀初頭～前半期。3層新が伊万里出現以降、17世紀後半～18世紀後葉。2層が18世紀後半～19世紀前半期と思われる。
