田遠田郡役所庁舎について

西松秀記(東北歴史博物館)

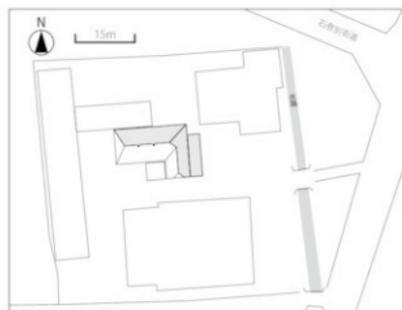
図1 配置図

敷地は遠田郡涌谷町の中心部、石巻別街道沿いに位置し、庁舎は当時と変わらず敷地中央に東面して建つ【図1】。

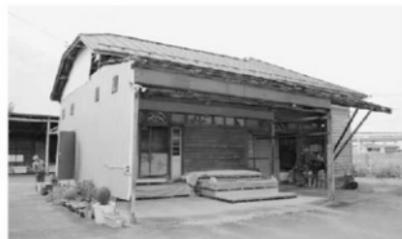
図2 東側外観

屋根は寄棟造鉄板葺、外壁は下見板張りで、西側および南側の一部には鉄板を張る【図2・3】。下見板の表面には塗装が残るが、経年により劣化・変

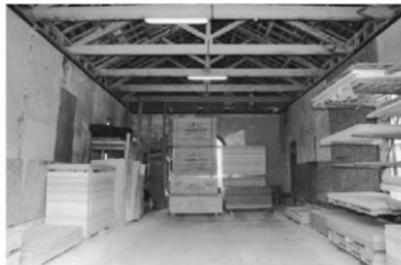
図8 内観(西から東方向を見る)

建物内部は木舞下地の上に漆喰を塗る【図8】。

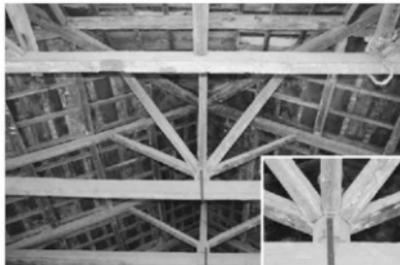
図10 西側妻の小屋組
(右下は真東下部の拡大)

小屋組はキングポストトラスで、部材には手斧痕が見られ、全て当初材と考えられる。東西の妻では、5本の方杖で寄棟造の屋根を支える点が特徴的である【図10】。

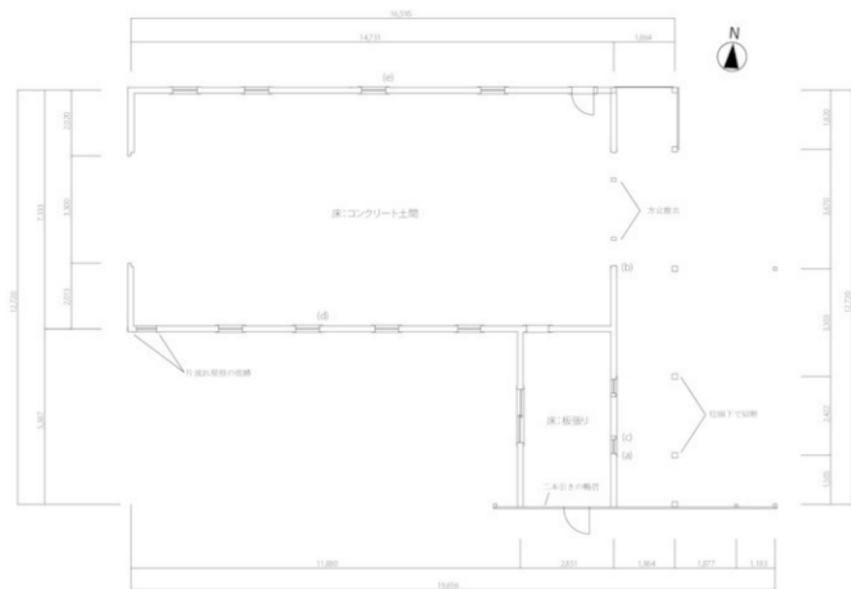
図9 現状平面図

建材を保管する東西に広い室の南側に、扉を介して小規模な室が接続する、L字型の平面形式となっている【図9】。なお、倉庫として利用するために間仕切り壁・天井が全て撤去され⁵⁾、床も南側の室を除いてコンクリート土間に改変されている。

(アルファベットはモルディングの調査箇所を示す)

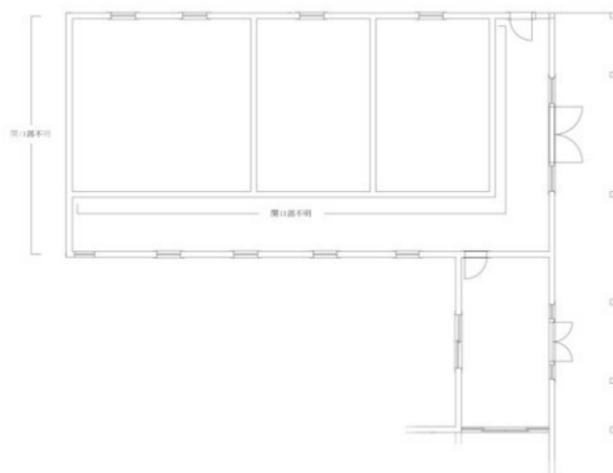
図11 復元平面図(推定)

軸組や壁の痕跡をもとに右翼部分の平面を復元すると、北側に3室が並び、室に沿ってL字型に廊下を巡らせる形式だったことがわかる【図11】。なお、西端の室のみ天井・建具枠のモールディングの色が異なり、面積も大きいことから、他の2室とは用途・性格の異なる部屋だったことが推察される。

別の古写真⁷⁾を見ると中央部分の屋根に擬宝珠が確認できるため、屋根の形状は宝形造で、平面形式は正方形だったと推測される。正面の柱間は、中央の二階建て部分が三間、左右の平屋が各五間の計十三間であった。前面一間をベランダとして、二階建て部分の中央に起り屋根の車寄せを張り出す。現在残る部分は右翼の平屋にあたり、屋根形状が現状と変わらないため、二階建て部分の左右にL字型の平屋が接続する、左右対称の平面形式だったと考えられる。聞き取りによると、昭和25年頃に道路を挟んで東側にあった産婦人科に左翼部分を曳家したという。二階建て部分はその後に解体されたが、時期は不明である。

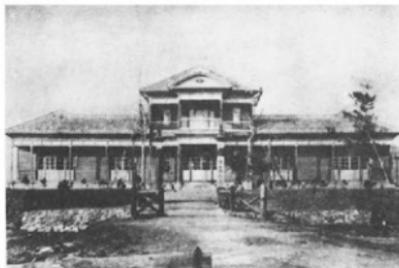
図12 明治19年落成当時の古写真
(『遠田郡誌』より引用)

まず明治19 (1886) 年の落成当時・大正9 (1920) 年10月の古写真を見ると、当初の屋根は瓦葺で、外壁は現在と同じく下見板張りだったことがわかる【図12・13】。開口部に見られるアーチ形や柱頭の飾り、軒蛇腹など、洋風の意匠を採り入れた、いわゆる下見板系の擬洋風建築⁶⁾である。

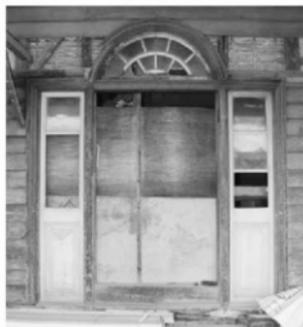
図14 正面左側扉

田邊田郡役所庁舎においても、建具枠に当初材と判断できるモーディングがみられたため【図14・15】、可能な範囲で実測調査を行い、上記の傾向について検証した。

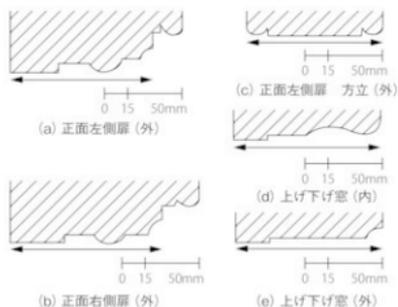
図16 建具枠のモーディング

初めに正面に設けられた出入り口2か所のモーディングを見てみよう【図16(a)・(b)】。寸法は異なるものの、形態は同一の構成をとる。一木から木取りされた部分は「直角の角」・「直線」・「丸い突出」・「直線」・「匙面」が続き、さらに方立に「直角の角」・「丸い突出」が施される。開口部の幅が右側扉の方が広いことから、モーディングの寸法もこれに合わせたものと考えられる。中央の方立には左右対称のモーディングが直接施される【図16(c)】。

次にその他の建具のモーディングを見ると、建具の種類に関係なく、建物の内部と外部で二種類のモーディングが使い分けられていた。まず内部のものは、「直角の角」・「直線」・「S字」が続く形態である【図16(d)】。この形態は、旧鶴岡警察署庁舎(山形県鶴岡市、明治17年)、旧鶴岡警察署大山分署(山形県鶴岡市、明治18年)のモーディングに類似する部分があり¹¹⁾、同時期の建築である点にも注意したい【図17・18¹²⁾】。

次に外部のものは、「直角の角」・「直線」・「匙面」が続く形態で、内部と比べると簡素である【図16(e)】。建物内外でモーディングを使い分ける事例は、宮城県内では旧登米警察署庁舎(宮城県登米市、明治22年)があり、こちらは内部に直線で構成する簡素な形態のモーディングが採用されている。

(矢印は一木から木取りされた範囲を示す)

旧遠田郡役所庁舎にみられるモールディングについてまとめると、

- ・正面扉外部とその他建具の内部では、「丸」や「S字」など曲線を用いた形態を示す
- ・その他建具の外部では、直線を用いた簡素な形態を示す
- ・その他建具では、建物の内部と外部で意匠を区別する
