彦根市文化財年報

平成 22 年度

彦根市教育委員会
文化財部文化財課

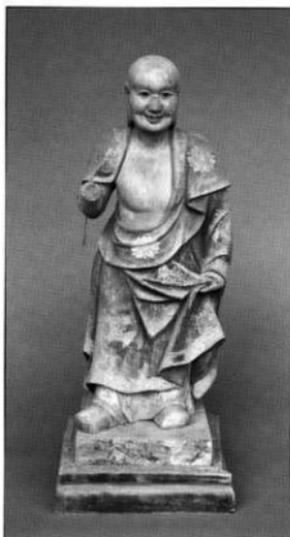
II-39 修理前状況

- ・全身の彩色の剥落が甚だしい。特に頭部、背面左側材の矧目に沿ふ部。
- ・全面石灰状の埃が堆積し層を成す状態になっている。
- ・右手は屈臂する前膊を含み手首を欠失する。袂部の矧目に沿う鉄鏈が錆び、腐蝕し彩色と共に素地までも害している。
- ・光背は柄のみを残存し、他は全て欠失する。
- ・台座は台板の天板のみを欠失し、下方各段は矧目ゆるみ、或は離れる。

- ・汚れ・埃などは可能な限り除去し、剥落部および脆化の甚だしい箇所は合成樹脂・漆・膠などで剥落止め処置をする。
- ・全体の矧目は必要に応じ解体し、位置関係を確認した上で再度組み付ける。ただし、解体によりさらに矧目に沿って剥落が進行する恐れもあり、その場合には矧目に沿って接着剤を注入する手法に留める。また、腐蝕する鉄鏈は一旦取出し強固に打ち替える。
- ・各欠失部は檜材で補修する。
- ・台座・光背はすべて解体し、欠失部を補修する。
- ・補修部はすべて古色仕上げとする。

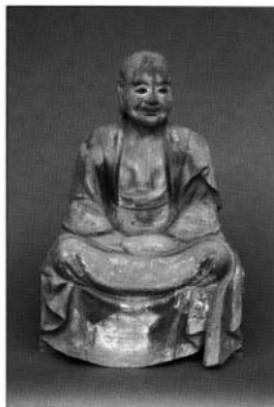
Ⅱ-47 修理前状況

- ・全体に矧目が緩み、全軀の彩色が剥落し、特に背面（矧目に沿ふ部）と、堅結する鉄釘が腐蝕し彩色と共に素地をも害している。
- ・全面石灰状の埃が堆積し層を成す状態になっている。特に背部で著しい。
- ・光背は全て欠失する。
- ・台座は箱型の台を残し、全て欠失する。

- ・汚れ・埃などは可能な限り除去し、剥落部および脆化の甚だしい箇所は合成樹脂・漆・膠などで剥落止め処置をする。
- ・全体の矧目は必要に応じ解体し、位置関係を確認した上で再度組み付ける。ただし、解体によりさらに矧目に沿って剥落が進行する恐れもあり、その場合には矧

日に沿って接着剤を注入する手法に留める。

- ・台座は箱型の台を除き全て補作する。
- ・補修部はすべて古色仕上げとする。

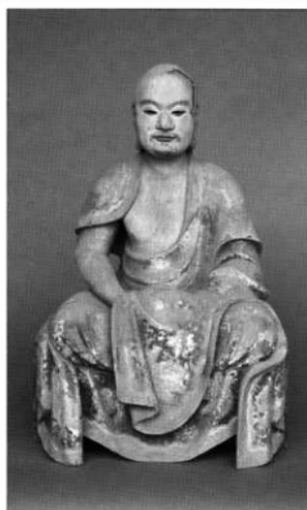
II-57 修理前状況

- ・各削目が離れ、全体に亘り彩色が剥落し、特に頭部、右肩、裳裾部全面、背面両肩部が甚だしい。
- ・全身の彩色の剥落が甚だしい。
- ・全面石灰状の埃が堆積し層を成す状態になっている。
- ・光背は現存せず。
- ・台座は削付部は全て離れ、欠失分もあり、部材は入り乱れている。

- ・汚れ・埃などは可能な限り除去し、剥落部および脆化の甚だしい箇所は合成樹脂・漆・膠などで剥落止め処置をする。

- ・全体の矧目は必要に応じ解体し、位置関係を確認した上で再度組み付ける。ただし、解体によりさらに矧目に沿って剥落が進行する恐れもあり、その場合には矧目に沿って接着剤を注入する手法に留める。
- ・台座・光背は全て補作する。
- ・補修部はすべて古色仕上げとする。

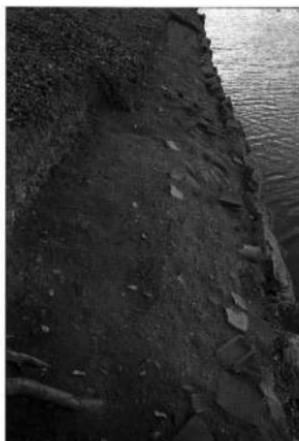
保存修理に先立って実施した天端の発掘調査では、表土を20cm除去すると石垣の天端内側に多量の瓦溜りと旧表土を検出した。瓦は17世紀前半から18世紀後半のものが含まれている。旧表土は10～20cmの厚さを測り、その下で石垣の裏込土と土塁形成層を確認した。裏込土と土塁形成層は識別がむずかしい状況にあったが、石垣解体時にさらに下方を調査すると、現水面より下では裏込が土から栗石に変わり、土塁形成層との識別は容易となった。栗石内からは16世紀末から17世紀前半の瓦片が出土している。

天端石の内側で検出した瓦溜り

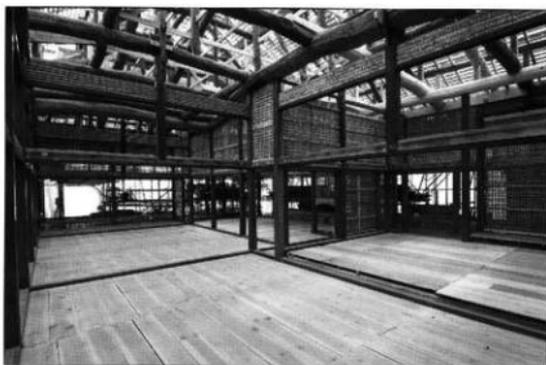
屋組みまでの組み立てを行なった。部材は当初材を尊重して再用し、腐朽・破損の著しい箇所については最小限の継ぎ・剥ぎを施し、止む終えない部材のみ新材と取り替えた。これらの新材は当初材と同種・同品質になるよう努め、旧工法を踏襲した。

御書院の軸組み

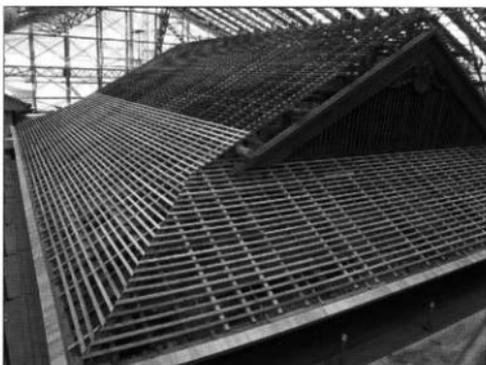
屋根工事は、屋根の軒廻りを葺いた。併せて、隣接する御鈴間の屋根の棧瓦を葺き直した。また、御書院の屋根工事に支障のある上之間棟を一時解体した。

御書院の屋根工事

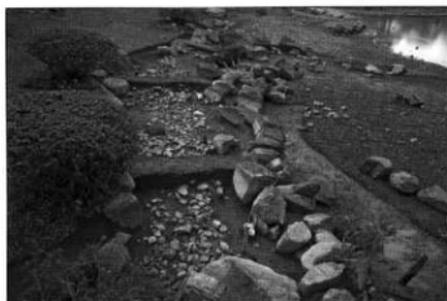
①魚躍沼へ給水する江戸時代の遣水遺構は、現在は桜場駐車場となっている箇所存在した杜若沼から滾々と湧き出た水を、溪流をイメージした水路によって魚躍沼へ給水していたものである。ところが現状では、遣水の途中から水道水を供給する無幹な工事が行なわれ、その際に遣水の流路も改変されて遣水の途中で魚躍沼に開口している。そ

のため遣水の下方は土砂で埋められ、右岸が魚躍沼の護岸に、また左岸は築山の景石に変容していた。そこで土砂を取り除いたところ、兩岸に石組みを施し底に割石を敷いた遣水が明瞭に姿を現した。

遣水検出状況

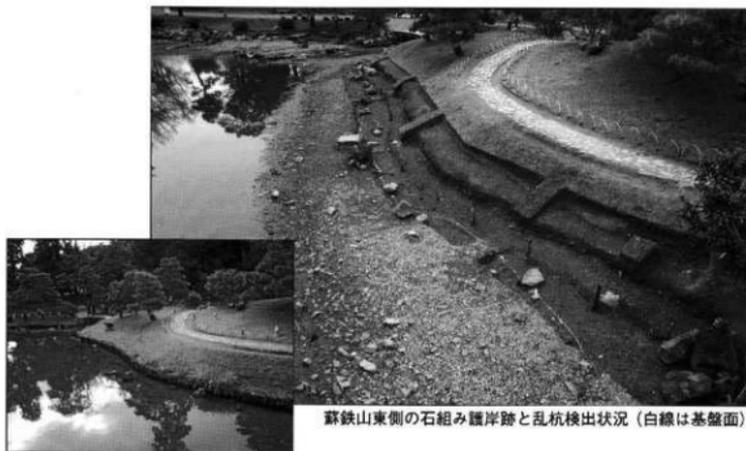
②護岸から蘇鉄山と薩埵林へ延びる基盤面および江戸時代の護岸の検出については、蘇鉄山と薩埵林はそれぞれ造成されて中島と築山になるが、護岸のおよそ1m沼側で護岸に沿って青灰色粘土からなる平坦面を検出し、中島と築山を造成する際の基盤となる面であることが判明した。蘇鉄山では、この基盤面の上に暗灰色粘土、次いで橙褐色粘土が順次層を重ねて中島を形成していた。なお、蘇鉄山の平坦な基盤面が沼へ向かって落ち込む変換点に沿って杭や石材が点在するのを確認しており、当初はこの位置に石組み護岸が存在していたと想定された。その後、昭和の改修で、石組み護岸跡よりさらに山側において乱杭が施されている。

蘇鉄山東側の石組み護岸跡と乱杭検出状況（白線は基盤面）

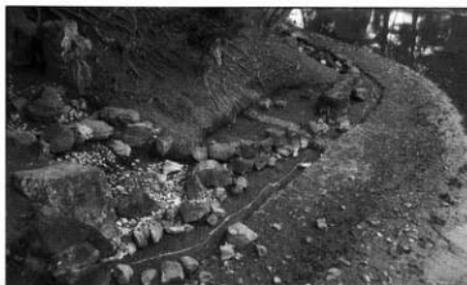
一方、薩埵林でも杭が約2m間隔で並んでいるが、こちらの杭列は横木を置いて土留めを施していたと想定され、江戸時代に築かれたものである。その杭列も、江戸時代末頃には2段の石積み護岸に改変されて現在に至っている。

薩埵林西側の杭列・石積み護岸検出状況（白線は基盤面）

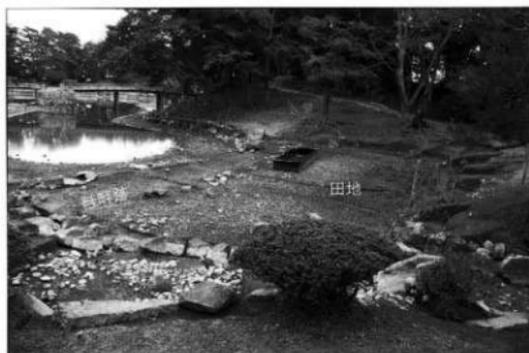
③田地の畦畔については、絵図資料によって魚躍沼の南端部分に田地の存在が想定されていたが、発掘調査で一帯に堆積した砂利層を除去すると、魚躍沼南端を弧状に区画する青灰色粘土の畦畔を検出した。この畦畔から護岸までの間がかつて田地であったと考えられるが、田地としての高まりは失われて現存しない。

田地・畦畔跡検出状況

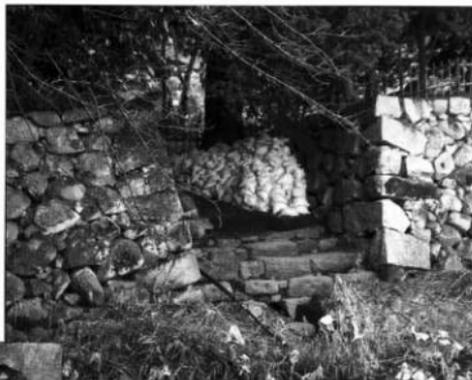
なお、今年度の調査区とは別に、魚躍沼の排水を確認するため、想定される水門部分と魚躍沼の護岸部分の発掘調査を実施した。調査の結果、水門に付設された船着用の雁木が出土し、雁木の間から昭和の陶製排水管を検出したが、江戸期の排水遺構を確認することはできなかった。同様に魚躍沼の護岸部分でも陶製排水管を検出したが、攪乱に阻まれて江戸期の排水遺構を確認するまでには至らなかった。

水門全景

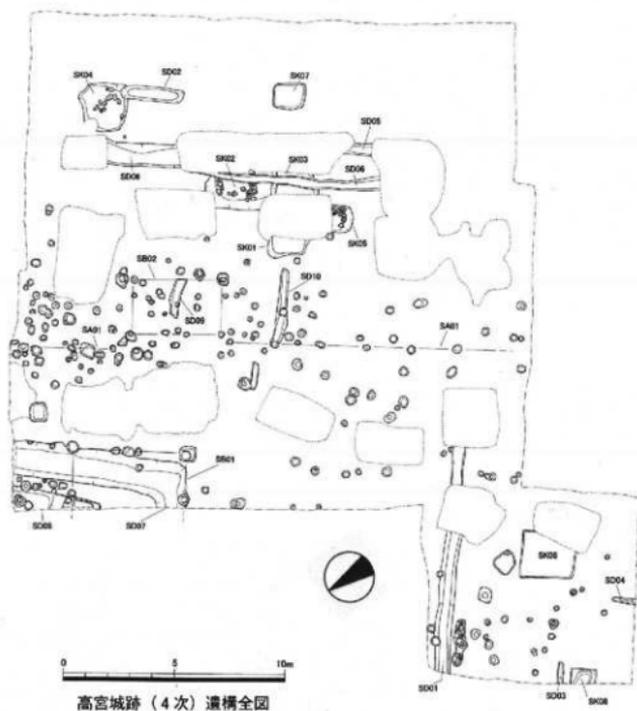
高宮小学校や高宮幼稚園では、これまで 3 回の発掘調査を実施しており、土塁や堀、井戸などの遺構を検出している。今回実施した高宮小学校の校舎増改築に伴う IV 次調査でも、土坑（SK）6 基、溝（SD）10 条、掘立柱建物（SB）2 棟、柵（SA）1 条、ピット群等の遺構を検出した。中でも調査区北西隅で検出した L 字に区画する溝（SD07）や、この溝と幅 4m の距離を保って併行する溝（SA1）は、両者の間に同期の遺構がほとんど存在しないことから道路であったことが想定され、高宮城跡内部の空間利用や構造を検討する上で新たな知見を得ることができた。

高宮城跡（4次）検出遺構（西側）

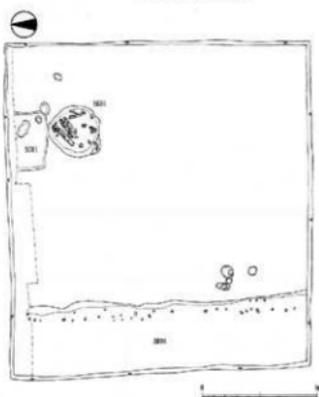
今回の調査地点は、既述の佐和山城跡の調査地点より北へおよそ700mの距離に位置している。調査の結果、縄文時代後期の遺物包含層を検出し、層内から土器や石器類が出土した。また、奈良時代の竪穴住居（SC）1棟、土坑（SK）1基、そして江戸時代後期頃の溝（SD）1条などを検出した。土坑からは須恵器や土師器とともに建築部材の一部と考えられる炭化材などが出土した。

六反田遺跡（1次）遺構全図
