彦根市文化財年報

平成 20 年度

彦根市教育委員会
文化財部文化財課

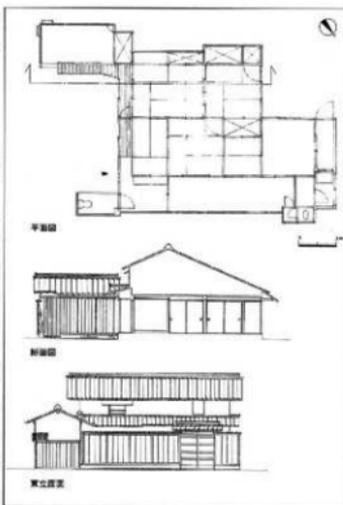
足軽組屋敷(旧磯島家住宅)測量図

善利組・旧磯島家住宅は、旧芹橋12丁目の中央、中辻通りと交差する北西隅に位置している。主屋は、間口4間半、奥行6間の切妻造・棧瓦葺の中二階形式で、表に向かって下屋をかける。出入口は、門をくぐって左に前庭を見ながら「どま」より「げんかん」にはいる平入りである。玄関の奥には床の間と押入を設けた「ごしき」があり、前庭を望むことができる。「ごしき」は棹縁天井ではなく根太天井であり、長押も廻すこと

ない簡素な作りとなっている。これらの部屋の西には「なんど」や「だいどこ」があるが、間仕切が食い違うなど整然とした田の字形

とはならない。一部に化粧板や天井を張り替えるなどの改造が認められるが、総じて足輕屋敷の建物構成を良好に伝えている。

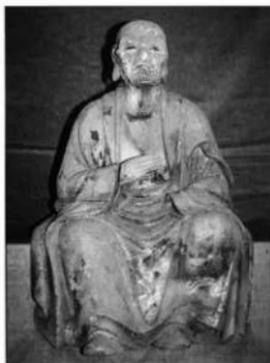
修理前状況

- ・全身の彩色の剥落が甚だしい。
- ・全面石灰状の埃が堆積し層を成す状態になっている。特に下地が甚だしく素地に露出する状態の部分が多々ある。
- ・左手先が欠失する。
- ・光背は上部が欠失する。
- ・台座は削付部は全て離れ、欠失分もあり、部材は入り乱れている。

- ・汚れ・埃などは可能な限り除去し、剥落部および脆化の甚だしい箇所は合成樹脂・漆・膠などで剥落止め処置をする。
- ・全体の削目は必要に応じ解体し、位置関係を確認した上で再度組み付ける。
- ・各欠失部は檜材で補修する。
- ・台座・光背はすべて解体し、欠失部を補修する。
- ・補修部はすべて古色仕上げとする。

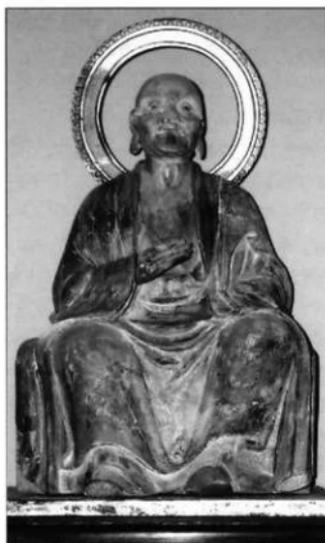
調査番号Ⅱ-79 尊称不明 修理完了状況

- ・頭部：一木でマスクのみ別削ぎ、内を削って玉眼を嵌入し、首ほぞをもって体部に挿込む。
- ・軀部：前後左右四材削ぎ、膝前は横木一材、さらに両手、裳裾を削ぎ付ける。
- ・台座：箱型にして、箱前面に羊を造り出す。
- ・光背：頭光の光背をたてるも、頭光欠失。彩色は、木地の上に紙を貼って彩色を施す。
- ・像形：右手は胸前にて掌を上に向けておき、左手先は欠失し、手先の形相判明せず。垂下する右足先は左足先よりやや前方に出す。

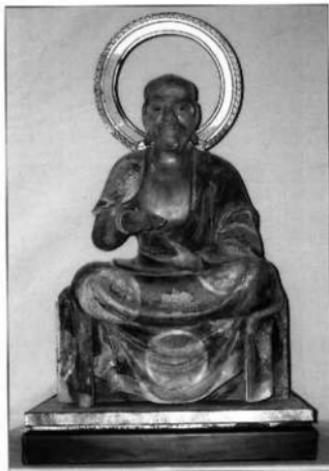
調査番号II-80
第138番 道仙尊者 修理完了状況

- ・頭部：一本でマスクのみ別刳ぎ、内を刳って玉眼を嵌入し、首ほぞをもって体部に挿込む。
- ・軀部：前後左右四材刳ぎ、膝前は横木一材、さらに両手、裳裾を刳ぎ付ける。
- ・台座：箱型にして、箱前面に羊を造り出す。
- ・光背：頭光の光背をたてるも、頭光欠失。彩色は、木地の上に紙を貼って彩色を施す。
- ・像形：左手先は腹前にて掌を上に向け、右手は屈臂して掌を下に向けて左手の上にかざす。

- ・全身の彩色の剥落が甚だしい。
- ・全面石灰状の埃が堆積し層を成す状態になっている。特に下地が甚だしく素地を露出する状態の部分が多々ある。
- ・右手第二指指先が欠失する。
- ・光背は下方残存するも、他は欠失する。
- ・台座は刳付部は全て離れ、欠失分もあり、部材は入り乱れている。

- ・汚れ・埃などは可能な限り除去し、剥落部および脆化の甚だしい箇所は合成樹脂・漆・膠などで剥落止め処置をする。
- ・全体の刳目は必要に応じ解体し、位置関係を確認した上で再度組み付ける。
- ・各欠失部は檜材で補修する。
- ・台座・光背はすべて解体し、欠失部を補修する。
- ・補修部はすべて古色仕上げとする。

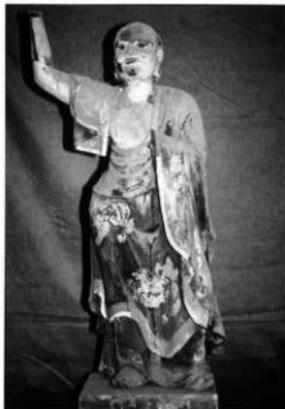
修理前状況

- ・ 全身の彩色の剥落が甚だしい。
- ・ 全面石灰状の埃が堆積し層を成す状態になっている。特に下地が甚だしく素地を
 露出する状態の部分が多々ある。
- ・ 両手先が欠失する。
- ・ 光背は全て欠失する。
- ・ 台座は部材は残存するが、くずれ刳付部は全て離れ、台座の用を成さない。

- ・ 汚れ・埃などは可能な限り除去し、剥落部および脆化の甚だしい箇所は合成樹
 脂・漆・膠などで剥落止め処置をする。
- ・ 全体の刳目は必要に応じ解体し、位置関係を確認した上で再度組み付ける。
- ・ 各欠失部は檜材で補修する。
- ・ 台座・光背はすべて解体し、欠失部を補修する。
- ・ 補修部はすべて古色仕上げとする。

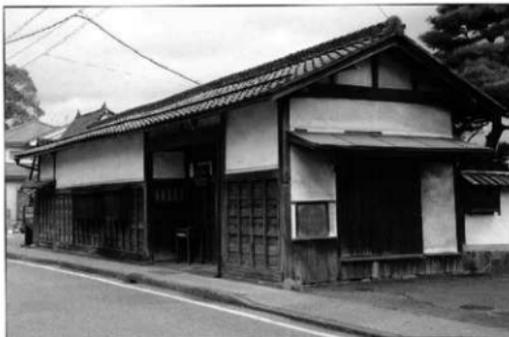
旧鈴木屋敷長屋門

かつて屋敷地は、間口10間半(約21m)、奥行27間半(約55m)あったが、現在は主屋などすべてが取り壊され、長屋門のみ現存している。長屋門は、桁行8間(約16m)、梁間2間(約4m)の切妻造りで、正面右に偏して門が設けられ、門の右に1部屋、左に3部屋の小部屋が連なる。これらは中間(武家奉公人)や女中の部屋のほか、馬屋や物置として利用された。外部は建物上半を白漆喰壁、腰より下を下見板張りとし、要所には格子窓を設けている。棟東に文久2年(1862)の墨書があり、幕末の建物であることが判明している。

彦根藩では分限(身分)に応じて長屋門の格式が定められていたようであるが、この建物は彦根藩の中級武家屋敷の典型をなす長屋門として貴重であり、昭和52年に彦根市指定文化財に指定した。その後、平成16年度には所有者より彦根市に寄贈していただき、以後は文化財課が維持管理する過程で、平成17・18年度に部分的な保存修理を行うとともに、平成18年度には自動火災報知機を設置し、平成18年度からは警備委託を実施してきたところであるが、今年度にいたって白蟻の被害を確認した。そこで、白蟻防除を専門業者に委託した。防除作業は、床下部材の薬剤注入とともに、床下の土壌にも薬剤の散布を行った。

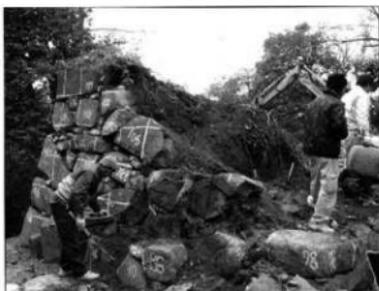
井戸曲輪の石垣保存修理状況

当所の石垣は崩落が著しく、とくに西側の上部はほとんどの石が崩落の状態にあった。「御城内御絵図」を実見して仔細に検討し、現存する石については番付を行って当初の姿に積み直した。崩落している石については、現存の石の積み方に従って復元を試みた。積み直しの前には、現状での石垣の断面観察を行い記録に留めた。隅部の算木積みのある方にはとくに苦慮し、「特別史跡彦根

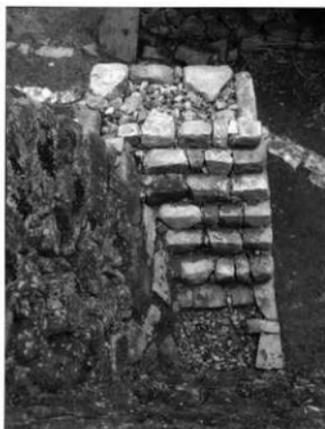
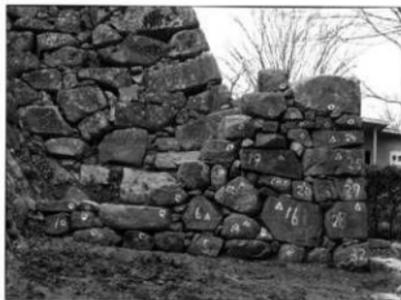
太鼓槽下の石垣保存修理状況(太鼓槽より)

埋門の太鼓槽側の石垣に崩落が認められたので、これを保存修理した。当初、太鼓槽側の石垣はその下方が土砂に埋もれていたため発掘調査を実施した。その結果、石段を検出した。石段は埋門に向かって登る構造になっており、埋門のメンテナンス用の石段と想定された。なお、この石段の手前には埋甕が埋けられていた。かつて、当所に便所が存在したと考えられる。

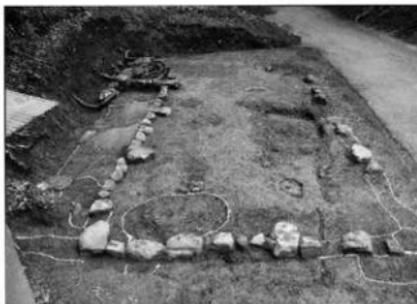
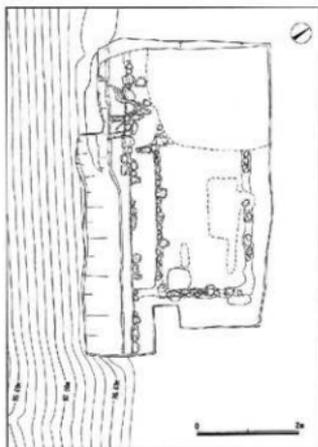
黒門番所跡遺構図

老朽化した公衆便所を撤去した後、撤去地を中心に、「御城内御絵図」の番所が想定される対象地52.3㎡について発掘調査を実施した。調査の結果、2間×3間の礎石立建物を検出した。礎石の遺存状態は良好であり、礎石のない箇所についてもその抜き取り跡が明瞭に確認できた。また、山側には絵図とおりの切岸が存在し、切岸直下には石組みの側溝も確認することができた。

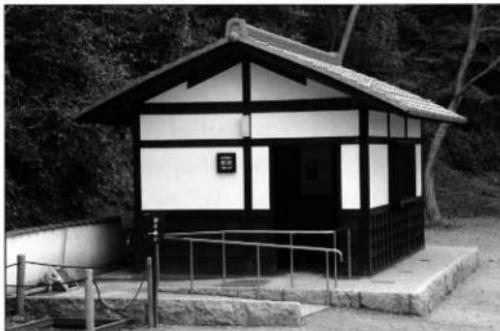
黒門番所を外観復元した公衆便所

発掘調査によって検出した遺構については保護砂を充填して保護措置をとり、その上に番所のプランに従って番所の外観を復元した公衆便所を設置した。番所の外観については類例がないため、城下に現存する辻番所や他所の番所などを参考に検討し、木造切妻造り、建物上半を白漆喰壁、腰より下を下見板張りとし、要所に格子窓を設けた。屋根は、発掘調査によって椀瓦が出土していることから、椀瓦葺とした。なお、入口にはバリアフリー計画に則したスロープを設けた。

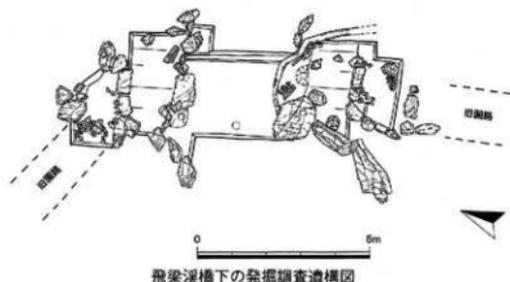
飛梁溪橋下の発掘調査遺構図

玄宮園を描いた古絵図は5点が現存しているが、それらを1点ずつ詳細に確認したところ、2点の古絵図にわずかに橋脚が描かれていることが判明し、橋脚が存在したことは事実と考えられた。ただ、その位置については明確に判断できないため、発掘調査によってそれを確かめることにした。発掘調査の結果、渓谷の岩間におおよその位置を想定することが可能となり、再び「名勝玄宮楽々園保存整備ワーキング会議」に諮って位置を確定した。ただ、1箇所については景石が動いている可能性も考えられたため、次年度に改めて景石周辺の発掘調査を実施して位置を確定することにした。

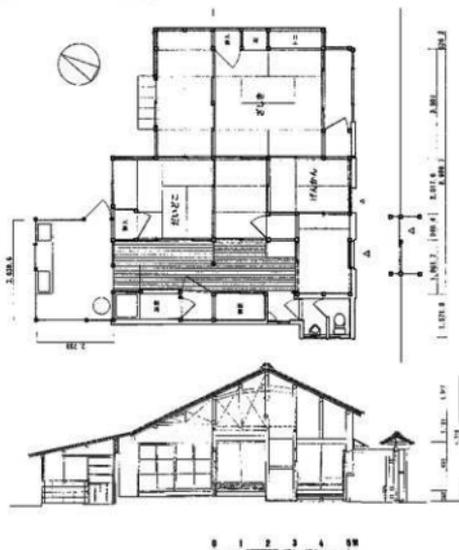
旧彦根藩足軽組屋敷（善利組・林家住宅）立面図

こうしたことから、古い様式を残す足軽屋敷の特徴を整理すると、まず、通りに面して格子戸と板戸からなる木戸門を構え、周囲を板塀で囲っている。半屋は門より1間入った位置に独立した棟を形成しており、門や塀に下屋を架けることはない。主屋は切妻造・棧瓦葺の中二階形式だが、外壁や軒裏を白漆喰で塗り込めているのが留意される。出入口の土間に続く各部屋の間取りは、Hの字形の4間取りが基本である。「ざしき」には床の間が設けられ、天井は根太天井。長押や欄間はなく、差鴨居と小壁が巡る簡素な造りである。

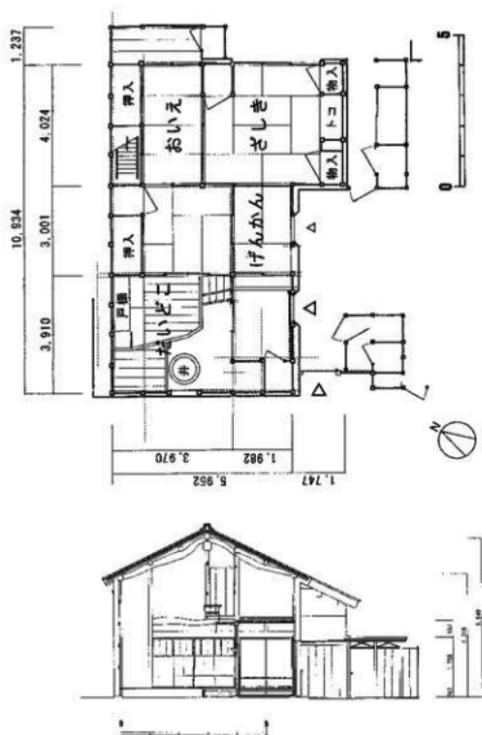
旧彦根藩足輕組屋敷(善利組・服部家住宅)立面図

建物の平面は、主屋の表側に一部を板張りとする土間を設けて「だいどこ」とし、井戸などを併設している。土間は天井を張らずに吹き抜けとしており、主屋の小屋組を見ることができる。土間の奥は3畳の「げんかん」、8畳の「ざしき」、4畳の「おいえ」などの4部屋で構成される。4部屋はやや不整形であるが、前土間型4間取りの平面形態をとっている。「おいえ」の押入の中に、2階へ通じる階段が設けられている。

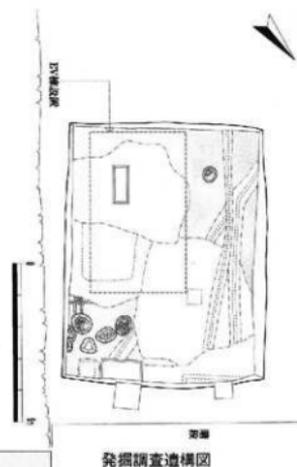
発掘調査遺構図

そのため遺構を避けてエレベーターを設置するべく、さらに外周に調査域を広げ、遺構のない掘乱箇所にエレベーターを設置するため協議を行った。結局、当初の計画より南西におよそ2m移動した位置にエレベーターボックスを設置するよう設計変更を行った。
