彦根市文化財年報

平成 20 年度

彦根市教育委員会
文化財部文化財課

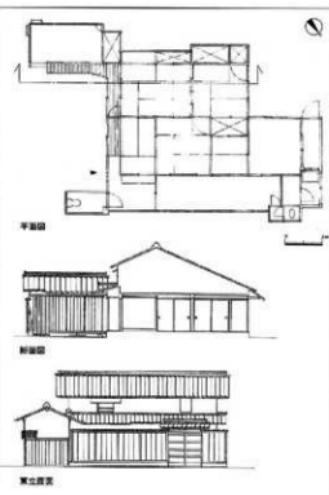
足軽組屋敷(旧磯島家住宅)測量図

は、旧芹橋12丁目の中央、中辻通りと交差する北西隅に位置している。主屋は、間口4間半、奥行6間の切妻造・桟瓦葺の中二階形式で、表に向って下屋をかける。出入口は、門をくぐって左に前庭を見ながら「どま」より「げんかん」にはいる平入りである。玄関の奥には床の間と押入を設けた「ざしき」があり、前庭を望むことができる。「ざしき」は棹縁天井ではなく根太天井であり、長押も廻すことのない簡素な作りとなっている。これらの部屋の西には「なんど」や「だいどこ」があるが、間仕切が食い違うなど整然とした田の字形

とはならない。一部に化粧板や天井を張り替えるなどの改造が認められるが、総じて足軽屋敷の建物構成を良好に伝えている。

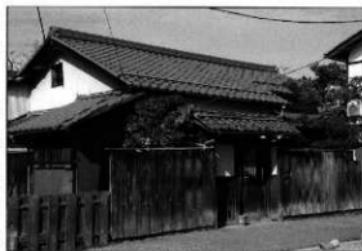
指定の理由 林家住宅は、祈祷札の発見により江戸時代中期に遡ることが明確となった。後世の改造が少なく、当初の姿を良好に伝える足軽屋敷

足軽組屋敷(林家住宅)外観

として貴重である。彦根の足軽屋敷としては、これまで確認できた現存最古のものである。

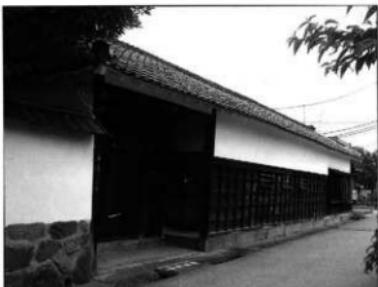
旧池田屋敷長屋門

かつての屋敷地は、間口17間余（約34m）、奥行10間（約20m）あったが、現在は主屋などすべてが取り壊され、長屋門のみ現存している。長屋門は、桁行10間（約20m）、梁間2間（約4m）の入母屋造りで、正面左端に門が設けられ、門の右手には中間（武家奉公人）部屋や馬屋などの小部屋が5室連なっている。屋外は建物上半を白漆喰壁、腰より下を下見板張とし、要所に格子窓を設けている。

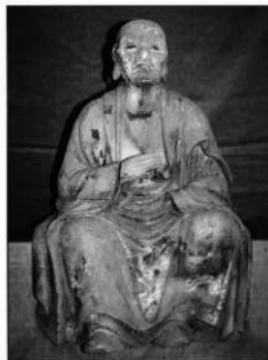
修理前状況

- ・全身の彩色の剥落が甚だしい。
- ・全面石灰状の埃が堆積し層を成す状態になっている。特に下地が甚だしく素地を露出する状態の部分が多くある。
- ・左手先が欠失する。
- ・光背は上部が欠失する。
- ・台座は矧付部は全て離れ、欠失分もあり、部材は入り乱れている。

- ・汚れ・埃などは可能な限り除去し、剥落部および脆化の甚だしい箇所は合成樹脂・漆・膠などで剥落止め処置をする。
- ・全体の矧目は必要に応じ解体し、位置関係を確認した上で再度組み付ける。
- ・各欠失部は榆材で補修する。
- ・台座・光背はすべて解体し、欠失部を補修する。
- ・補修部はすべて古色仕上げとする。

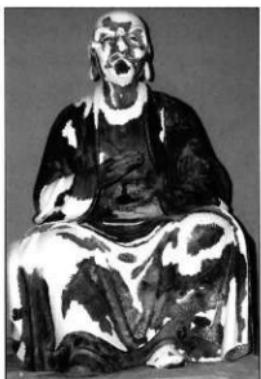
剥落止め処理・欠失部補修・胡粉処理状況

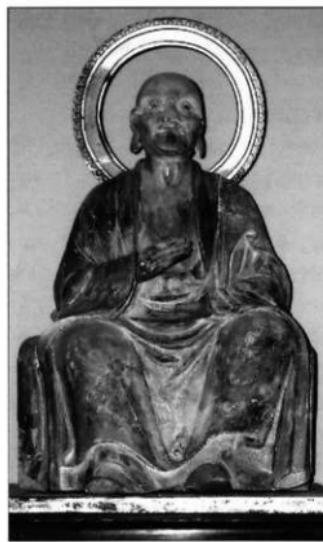
調査番号 II-79 尊称不明 修理完了状況

- ・頭部：一本でマスクのみ別矧ぎ、内を剥って玉眼を嵌入し、首ほぞをもって体部に挿込む。
- ・躰部：前後左右四材矧ぎ、膝前は横木一材、さらに両手、裳裾を矧ぎ付ける。
- ・台座：箱型にして、箱前面に羊を造り出す。
- ・光背：頭光の光背をたてるも、頭光欠失。彩色は、木地の上に紙を貼って彩色を施す。
- ・像形：右手は胸前にて掌を上に向けておき、左手先は欠失し、手先の形相判明せず。垂下する右足先は左足先よりやや前方に出す。

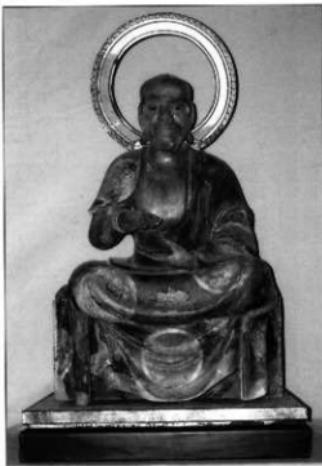
調査番号 II-80
第138番 道仙尊者 修理完了状況

- ・全身の彩色の剥落が甚だしい。
- ・全面石灰状の埃が堆積し層を成す状態になっている。特に下地が甚だしく素地を露出する状態の部分が多くある。
- ・右手第二指指先が欠失する。
- ・光背は下方残存するも、他は欠失する。
- ・台座は矧付部は全て離れ、欠失分もあり、部材は入り乱れている。

- ・汚れ・埃などは可能な限り除去し、剥落部および脆化の甚だしい箇所は合成樹脂・漆・膠などで剥落止め処置をする。
- ・全体の矧目は必要に応じ解体し、位置関係を確認した上で再度組み付ける。
- ・各欠失部は檜材で補修する。
- ・台座・光背はすべて解体し、欠失部を補修する。
- ・補修部はすべて古色仕上げとする。

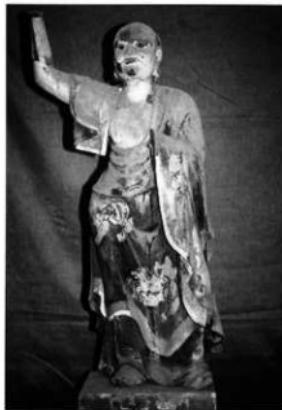
修理前状況

- ・全身の彩色の剥落が甚だしい。
- ・全面石灰状の埃が堆積し層を成す状態になっている。特に下地が甚だしく素地を露出する状態の部分が多くある。
- ・両手先が欠失する。
- ・光背は全て欠失する。
- ・台座は部材は残存するが、くずれ矧付部は全て離れ、台座の用を成さない。

- ・汚れ・埃などは可能な限り除去し、剥落部および脆化の甚だしい箇所は合成樹脂・漆・膠などで剥落止め処置をする。
- ・全体の矧目は必要に応じ解体し、位置関係を確認した上で再度組み付ける。
- ・各欠失部は檜材で補修する。
- ・台座・光背はすべて解体し、欠失部を補修する。
- ・補修部はすべて古色仕上げとする。

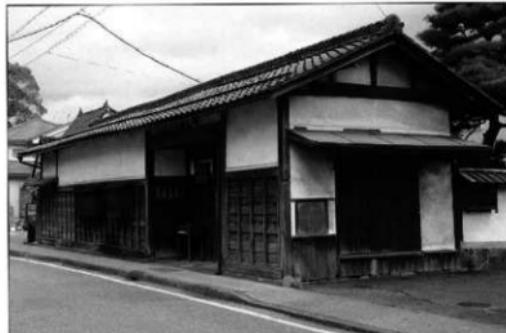
旧鈴木屋敷長屋門

かつて屋敷地は、間口10間半（約21m）、奥行27間半（約55m）あったが、現在は主屋などすべてが取り壊され、長屋門のみ現存している。長屋門は、桁行8間（約16m）、梁間2間（約4m）の切妻造りで、正面右に偏して門が設けられ、門の右に1部屋、左に3部屋の小部屋が連なる。これらは中間（武家奉公人）や女中の部屋のほか、馬屋や物置として利用された。外部は建物上半を白漆喰壁、腰より下を下見板張りとし、要所には格子窓を設けている。棟札に文久2年（1862）の墨書きがあり、幕末の建物であることが判明している。

彦根藩では分限（身分）に応じて長屋門の格式が定められていたようであるが、この建物は彦根藩の中級武家屋敷の典型をなす長屋門として貴重であり、昭和52年に彦根市指定文化財に指定した。その後、平成16年度には所有者より彦根市に寄贈していただき、以後は文化財課が維持管理する過程で、平成17・18年度に部分的な保存修理を行うとともに、平成18年度には自動火災報知機を設置し、平成18年度からは警備委託を実施してきたところであるが、今年度にいたって白蟻の被害を確認した。そこで、白蟻防除を専門業者に委託した。防除作業は、床下部材の薬剤注入とともに、床下の土壤にも薬剤の散布を行った。

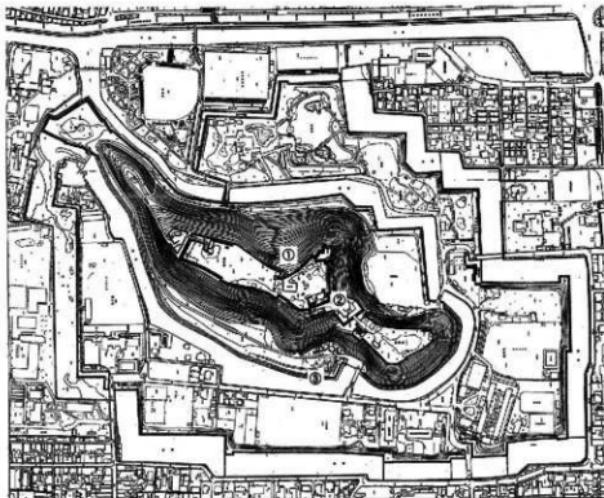
石垣の保存修理は、「特別史跡彦根城跡整備基本計画」に基づいて平成11年度に設置した「特別史跡保存整備実施計画検討委員会」で実施計画を検討・立案し、計画的な保存修理に取り組んでいる。平成20年度は、特別史跡彦根城跡内の3箇所について保存修理を実施した。①井戸曲輪の黒門側の門に付随する石垣、②太鼓丸の太鼓櫓下から天秤櫓に向かって伸びる堀に開いた埋門に付随する石垣、③大手門西側の内堀沿いの石垣の3箇所である。

石垣の保存修理箇所位置図(①・②・③の位置)

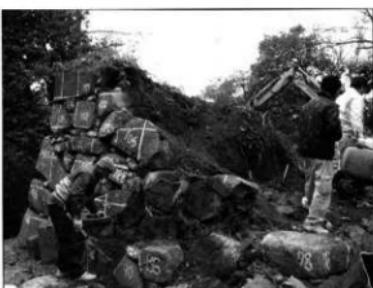
井戸曲輪の石垣保存修理状況

当所の石垣は崩落が著しく、とくに西側の上部はほとんどの石が崩落の状態にあった。「御城内御絵図」を実見して仔細に検討し、現存する石については番付を行って当初の姿に積み直した。崩落している石については、現存の石の積み方に従って復元を試みた。積み直しの前には、現状での石垣の断面観察を行い記録に留めた。隅部の算木積みのあり方にはとくに苦慮し、「特別史跡彦根

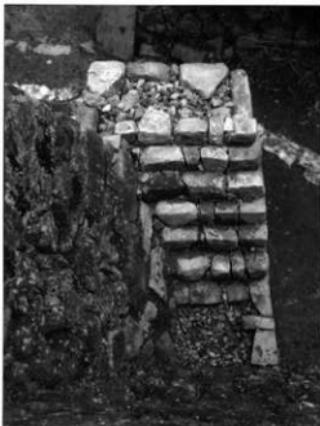
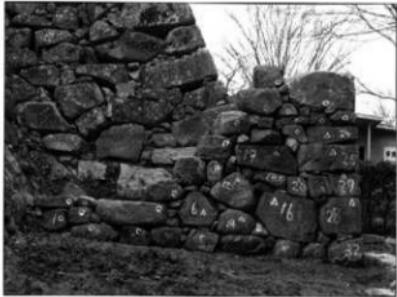
埋門の太鼓櫓側の石垣に崩落が認められたので、これを保存修理した。当初、太鼓櫓側の石垣はその下方が土砂に埋もれていたため発掘調査を実施した。その結果、石段を検出した。石段は埋門に向かって登る構造になっており、埋門のメンテナンス用の石段と想定された。なお、この石段の手前には埋甃が埋けられていた。かつて、当所に便所が存在したと考えられる。

太鼓櫓下の石垣保存修理状況(太鼓櫓より)

太鼓櫓下の石垣保存修理状況(側面より)

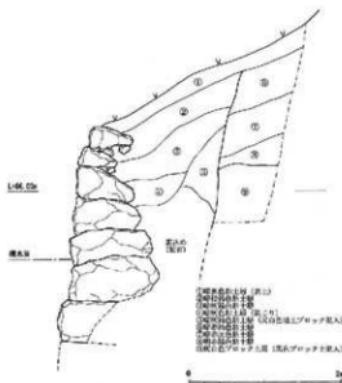
大手門西側の石垣断面図

当所の石垣の一部に膨らみと石垣の崩落が認められたので、保存修理を行った。保存修理では、番付を行って膨らんだ部分の石垣を一旦外し、その間に断面観察を行った。断面観察の結果、石垣の裏側およそ1mが、土塁をほぼ垂直に断ち切って石垣の裏面に裏込めの栗石が充填されていた。栗石は5cm~15cmの角砾であった。ただ石垣の上部3石については裏込石が認められず、4層の粘質土が層状に投入されているところから、上部3石については石垣の部分的な積み直しが行われた可能性が考えられた。

なお、彦根城の堀は、かつては松原内湖を介して琵琶湖に通じていた。ところが明治期に行われた瀬田川の浚渫工事によって琵琶湖の水位が下がったため、現在の彦根城の堀は、堀の出口を堰き止めてポンプアップすることにより江戸時代の水位を確保している。因みに当所で計測した堀の水位は85.750mで、現在の琵琶湖の水位84.371mより1m以上高い。

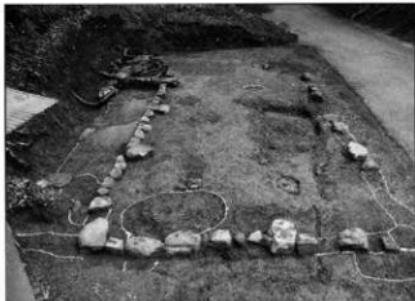
黒門番所跡遺構検出状況

老朽化した公衆便所を撤去した後、撤去地を中心に、「御城内御絵図」の番所が想定される対象地52.3m²について発掘調査を実施した。調査の結果、2間×3間の礎石立建物を検出した。礎石の遺存状態は良好であり、礎石のない箇所についてもその抜き取り跡が明瞭に確認できた。また、山側には絵図どおりの切岸が存在し、切岸直下には石組みの側溝も確認することができた。

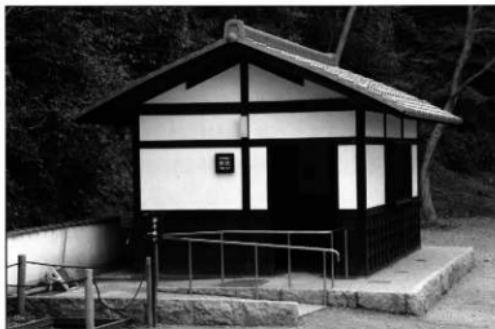
黒門番所を外観復元した公衆便所

発掘調査によって検出した造構については保護砂を充填して保護措置をとり、その上に番所のプランに従って番所の外観を復元した公衆便所を設置した。番所の外観については類例がないため、城下に現存する辻番所や他所の番所などを参考に検討し、木造切妻造り、建物上半を白漆喰壁、腰より下を下見板張りとし、要所に格子窓を設けた。屋根は、発掘調査によって棟瓦が出土していることから、棟瓦葺とした。なお、入口にはバリアフリー計画に則したスロープを設けた。

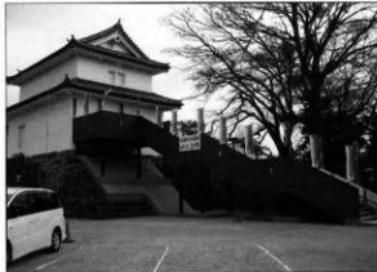
「井伊直弼と開国150年祭」の開催に併せて、平成20年10月1日から佐和口多聞櫓を公開するため、急な雁木上に緩やかな屋外仮設階段を設置し椅子式階段昇降機を設けた。佐和口多聞櫓は、第2郭に設けられて現存する唯一の櫓であり、平地に存在することから、体力や体が不自由などの原因で城山に登ることのできない人々が見学できる唯一の城郭施設でもある。そのため、文化庁の特段の配慮の上で実現したものである。なお、この佐和口多聞櫓の公開により、彦根城跡のすべての指定建造物を公開することができた。

佐和口多聞櫓の仮設階段

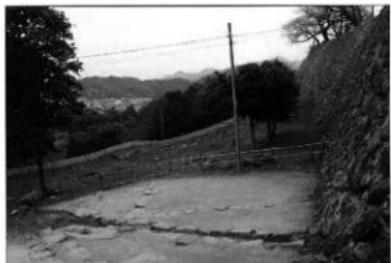
「井戸曲輪」は、本丸から黒門へ下る途中に設けられた小さな曲輪である。かつては本丸側と黒門側にそれぞれ門があり、隅に塩檻、周囲は瓦塀で取り囲まれており、黒門からの敵を迎える曲輪として築かれたものである。現在は樹木に覆われ、当時の面影は全く見られなかったが、樹木を伐採し整備したところ、「御城内御絵図」に描かれたとおりの丸と四角からなる枠を検出した。雨水を集めて浄化し貯水するタイプの井戸であったと考えられ、「井戸曲輪」の由来が確認できた。同時に、天守下と「井戸曲輪」下に伸びる2段の高石垣がその威容を現した。下段の高石垣

「井戸曲輪」整備状況

は高さが20m近くに達するもので
あり、高石垣の少ない彦根城のイ
メージを払拭するに十分であつ
た。今年度は樹木の伐採が主で
あったが、今後さらに整備を施し
て、彦根城の新たな名所として定
着させたいと考えている。

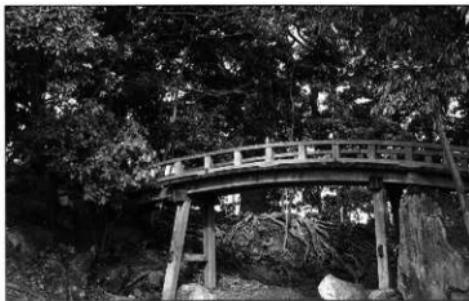
飛梁渓橋の現状

玄宮園の北、築山の間に造られた急峻な渓谷に架かるのが飛梁渓橋である。現存する橋は昭和61年度に架け替えられたものであるが、近年、老朽化が著しくなり危険となつたため、再度、全面的な架け替えを行うことになった。「名勝玄宮楽々園保存整備ワーキング会議」では、現存する橋を実見する中で、とくに橋脚が問題になつた。現存する橋脚がやや無骨な架かり方をしているところから、橋脚の存否も含め改めて古絵図で確認を行つた。

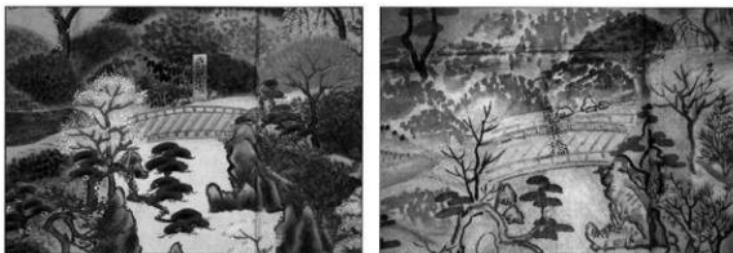
古絵図に描かれた飛梁渓橋

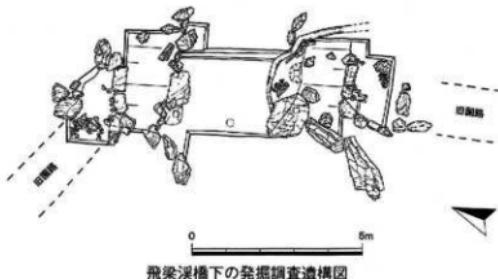
飛梁渓橋下の発掘調査造構図

玄宮園を描いた古絵図は5点が現存しているが、それらを1点ずつ詳細に確認したところ、2点の古絵図にわずかに橋脚が描かれていることが判明し、橋脚が存在したことは事実と考えられた。ただ、その位置については明確に判断できないため、発掘調査によってそれを確かめることにした。発掘調査の結果、渓谷の岩間におよその位置を想定することが可能となり、再び「名勝玄宮楽々園保存整備ワーキング会議」に諮って位置を確定した。ただ、1箇所については景石が動いている可能性も考えられたため、次年度に改めて景石周辺の発掘調査を実施して位置を確定することにした。

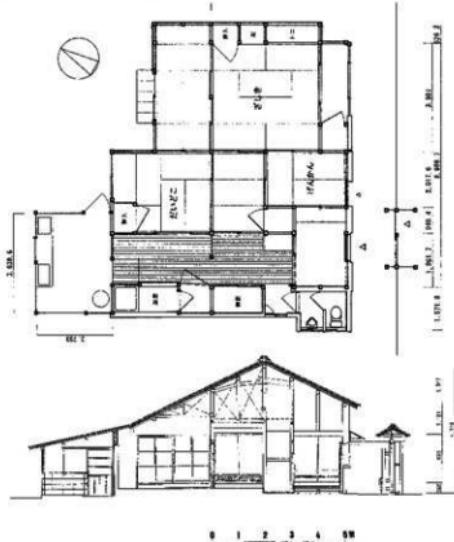
旧彦根藩足軽組屋敷（善利組・林家住宅）立面図

こうしたことから、古い様式を残す足軽屋敷の特徴を整理すると、まず、通りに面して格子戸と板戸からなる木戸門を構え、周囲を板塀で囲っている。主屋は門より1間入った位置に独立した棟を形成しており、門や塀に下屋を架けることはない。主屋は切妻造・桟瓦葺の中二階形式だが、外壁や軒表を白漆喰で塗り込めているのが留意される。出入り口の土間に続く各部屋の間取りは、田の字形の4間取りが基本である。「ざしき」には床の間が設けられ、天井は根太天井。長押や欄間はなく、差鶴居と小壁が巡る簡素な造りである。

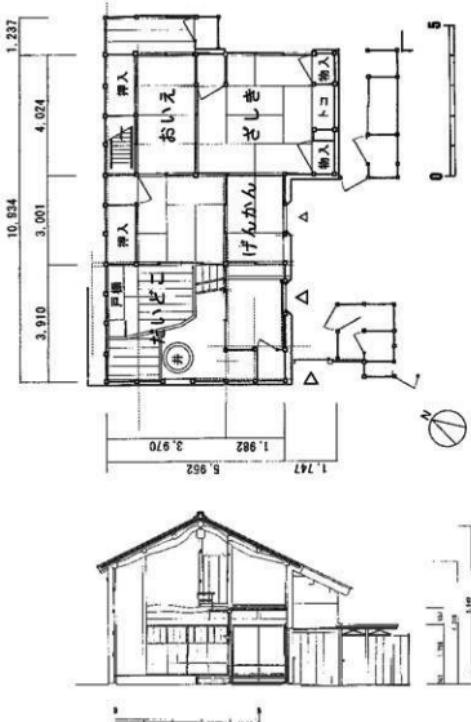
旧彦根藩足軽組屋敷(善利組・服部家住宅)立面図

建物の平面は、主屋の表側に一部を板張りとする土間を設けて「だいどこ」とし、井戸などを併設している。土間は天井を張らずに吹き抜けとしており、主屋の小屋組を見ることができる。土間の奥は3畳の「げんかん」、8畳の「ざしき」、4畳の「おいえ」などの4部屋で構成される。4部屋はやや不整形であるが、前土間型4間取りの平面形態をとっている。「おいえ」の押入の中に、2階へ通じる階段が設けられている。

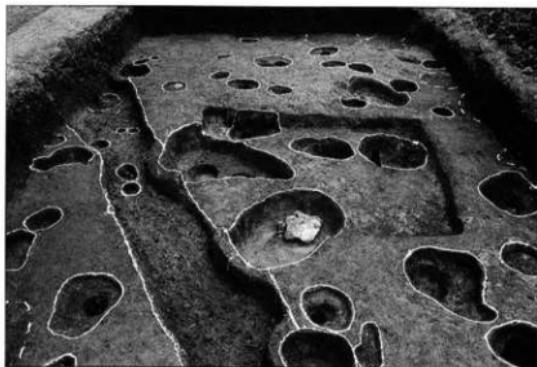
調査地は佐和山町の集落内に存在する。当地は、かつては佐和山城の城下町（内町）にあり、古西法寺村と称した。内堀と外堀の間、南の大手から伸びる本町筋が「かもう坂通り」とT字に交差する近くに位置している。佐和山城を描いた絵図でも、この地一帯に町屋が広がっていたことが記されているが、実際の調査でも数多くの柱穴を検出し、中には柱根を遺存するものも存在した。

佐和山城跡遺構検出状況

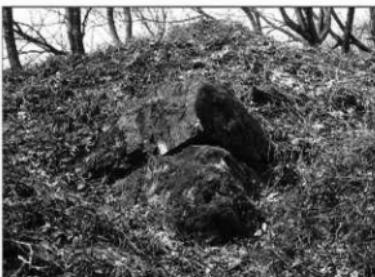
③本丸の石垣 本丸跡を大手方面に下がると、登城道が小曲輪と切岸を経ながら本丸に向かうようすを確認することができる。途中には岩盤上にわずかに残る石垣を確認することができる。この石垣は本丸の隅部に位置し、しかも基底部であったと考えられる。本丸跡の外周では、このような石垣を7箇所で確認することができ、本丸跡の石垣想定ラインを復元する上で貴重である。

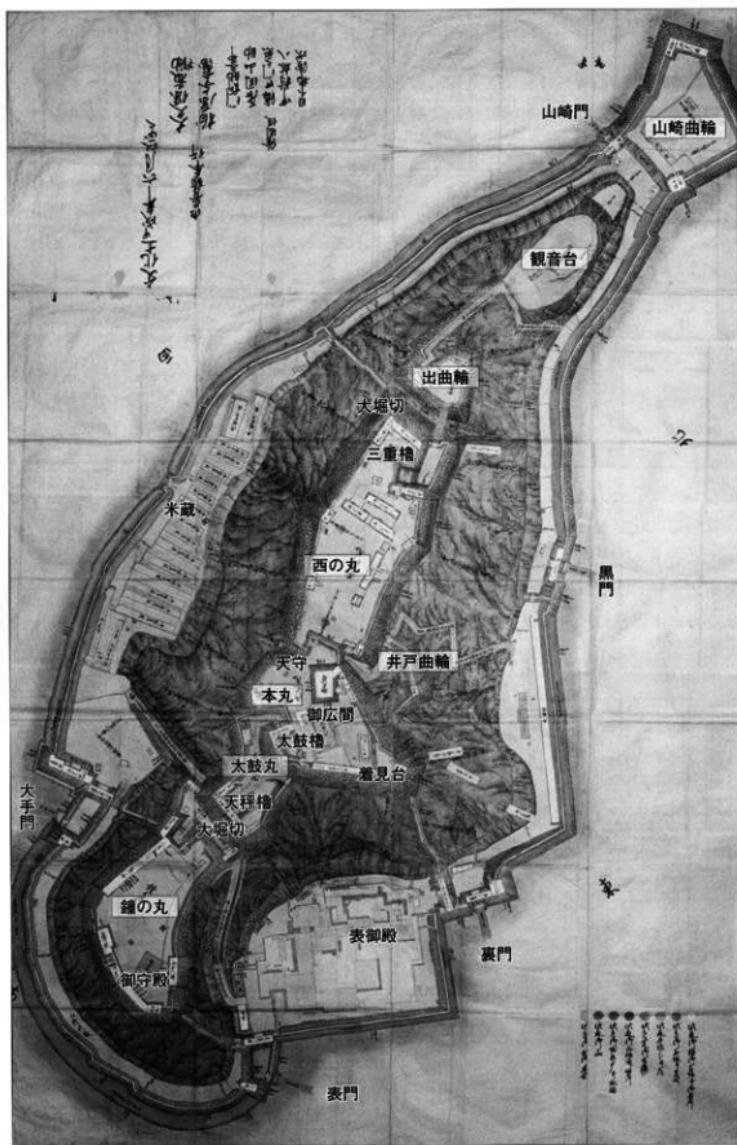
なお、井伊家に伝来した資料の中に「御城内御絵図」が存在する。この絵図は、文化11年（1814）に彦根藩の普請奉行が描かせた縦265.0cm、横180.0cmの大型の絵図であり、紙面いっぱいに彦根城の第1郭部分を詳細に描いている。今回の測量調査によって、この絵図との具体的な照合が可能になり、今後の整備に有効に活用することができるものと期待している。

彦根城の第1郭を描いた「御城内御絵図」(彦根城博物館蔵)

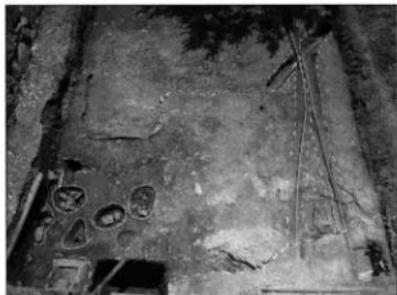
工事は、仮設のエレベーターを一旦解体撤去し、発掘調査を実施して遺構が存在しない事を確認したのち本設置を行う予定であったが、発掘調査を行ったところ一部で遺構を検出した。遺構は、直径50cm前後の円形の穴に砾を入れたもので、5基出土した。当地は佐和口門のすぐ内側であり、古絵図では確認できなかったが、番所などの小規模な建物の礎石の根固め跡と推測された。

エレベーター設置位置の発掘調査

そのため遺構を避けてエレベーターを設置するべく、さらに外周に調査域を広げ、遺構のない擾乱箇所にエレベーターを設置するため協議を行った。結局、当初の計画より南西におよそ2m移動した位置にエレベーターボックスを設置するよう設計変更を行った。

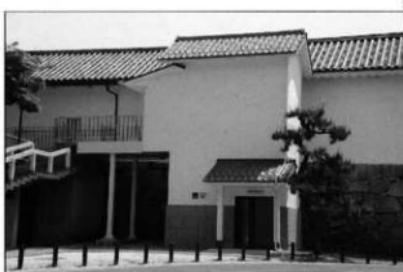
エレベーター本設置完了状況
