史跡富田城跡

環境整備事業報告書

平成 9 年 3 月

島根県広瀬町

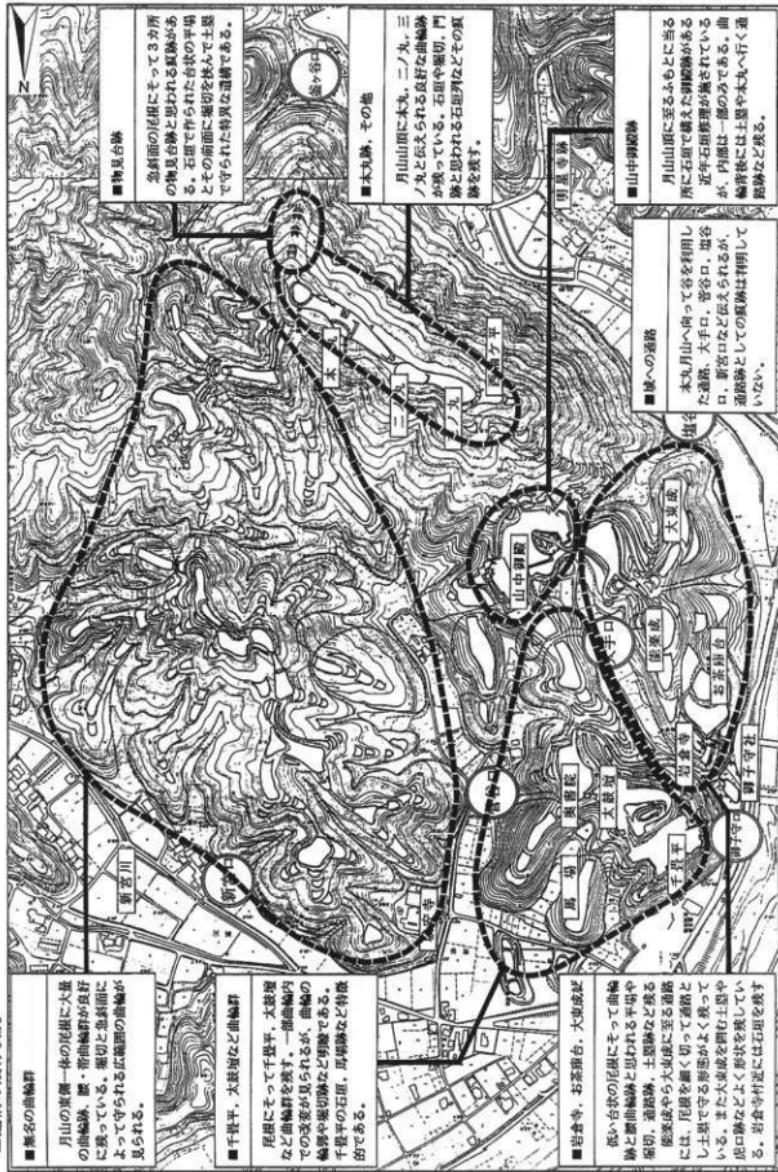
■遺構の残存状況

現存する遺構は曲輪跡、堀切、土塁などが確認できるが、曲輪跡は近代に設置された休憩所、遊具、民家、石碑などがあり、またそれ以外の箇所は樹木に覆われておらず、往時の様相を失っている。土塁、堀切などは長期に亘り雨水、浸透水などで損失しており、土塁形状も変形し、それに伴う石垣なども一部良好に残っているものの、崩落や欠損が進み深刻な状況となっている。また、堀切や斜面中腹にある小さな曲輪、通路群の多くは土砂の堆積により埋没し、その表面に樹木が生い茂っている。各箇所の遺物残存状況は次の図に示す通りである。

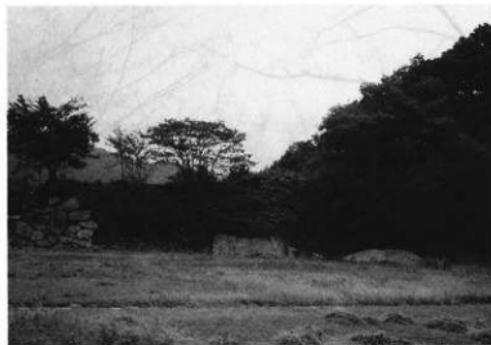
山中御殿 / 土壘残存石垣

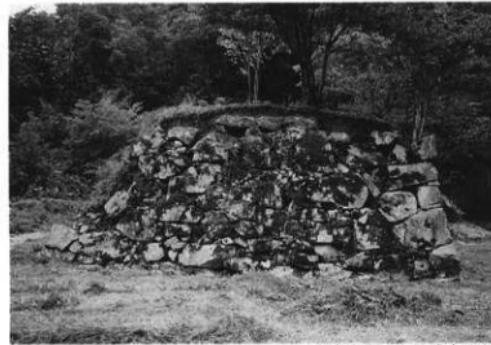
山中御殿 / 土壘残存石垣

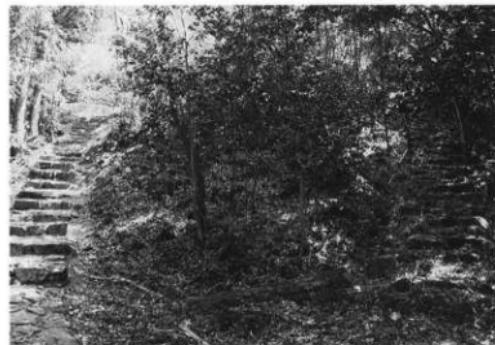
三ノ丸石垣調査前状況

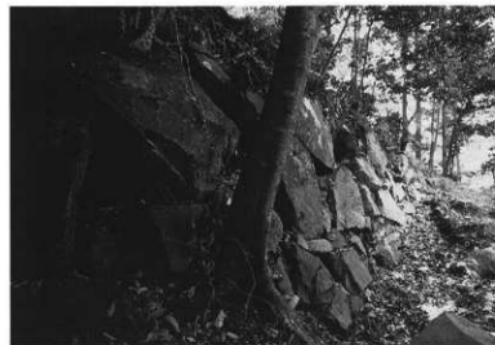
二ノ丸南側掘切 / 残存石垣
