史跡富田城跡環境整備事業報告書

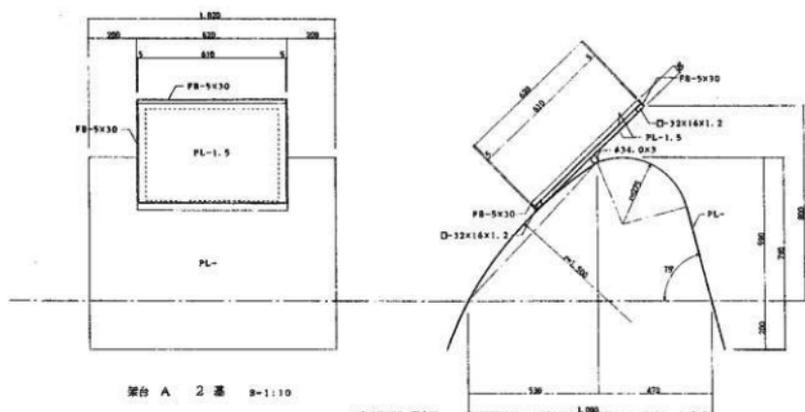
架台 A 2 基 9=1:10

遺構説明板

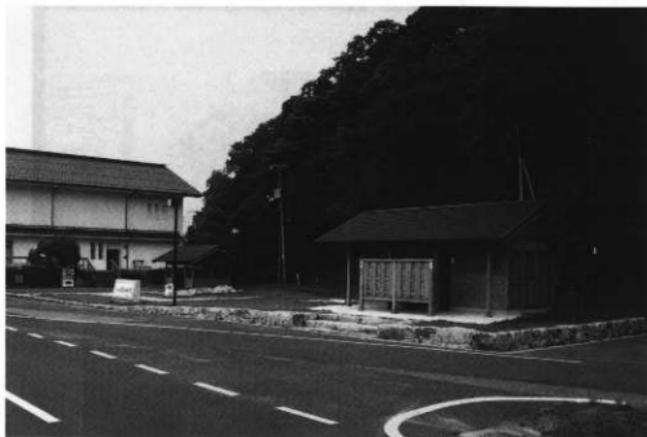
休憩施設，便益施設（入口広場）

基本計画では2箇所以上に設置を予定しているが、今事業では来訪者の殆どが通行し、なおかつ遺構が明らかに存在しない入口広場のみの設置とした。構造、規模は木造平屋建とし、外観も下見板貼にコロニアル葺と簡素なものとした。

設置箇所は入口広場、山頂部二ノ丸とし、遺構整備で実施した花ノ壇主屋建物も公開手段として休憩のできるスペースとしているため計3箇所の配置としている。特に山頂部は急峻な七曲り通路を登るため休憩施設の設置は必要不可欠と考えられた。入口広場の四阿は便益施設と同様の外観とし、簡素な仕上げとした。二ノ丸の四阿については発掘調査により2間×3間の建物跡が検出されたため、遺構表示も兼ね、同位置・規模で設置した。外観は柱・梁を表す真壁で小舞組荒壁、中塗り仕上げとし、腰板貼、銅板葺という仕上げにし、周囲の景観を疎外しないような建物とした。

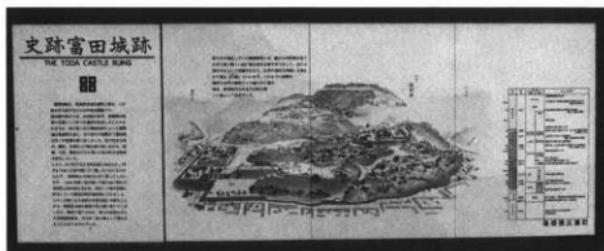
総合案内板 (山中御殿)

- 1) 総合案内板（山中御殿）…史跡の歴史概要、縄張紹介等総括説明をするために設置
- 2) 遺構説明板（各所）…遺構個々の説明や発掘調査結果などを示すために設置
- 3) 眺望図（二ノ丸）…山頂から見える景色（写真）を転写し、往時毛利家が本陣を構えた京羅木山や遠方の中海まで見える景観を説明
- 4) 園路案内図（各所）…園路全体をバース図に示し現在位置や次の順路を表示
- 5) 指導標（各所）…現在来訪者がいる曲輪の名称や欠印により次の順路が分かるよう表示
