宇曾川災害復旧助成事業に伴う

肥田城遺跡発掘調査報告書

— 彦根市肥田所在 —

滋賀県教育委員会

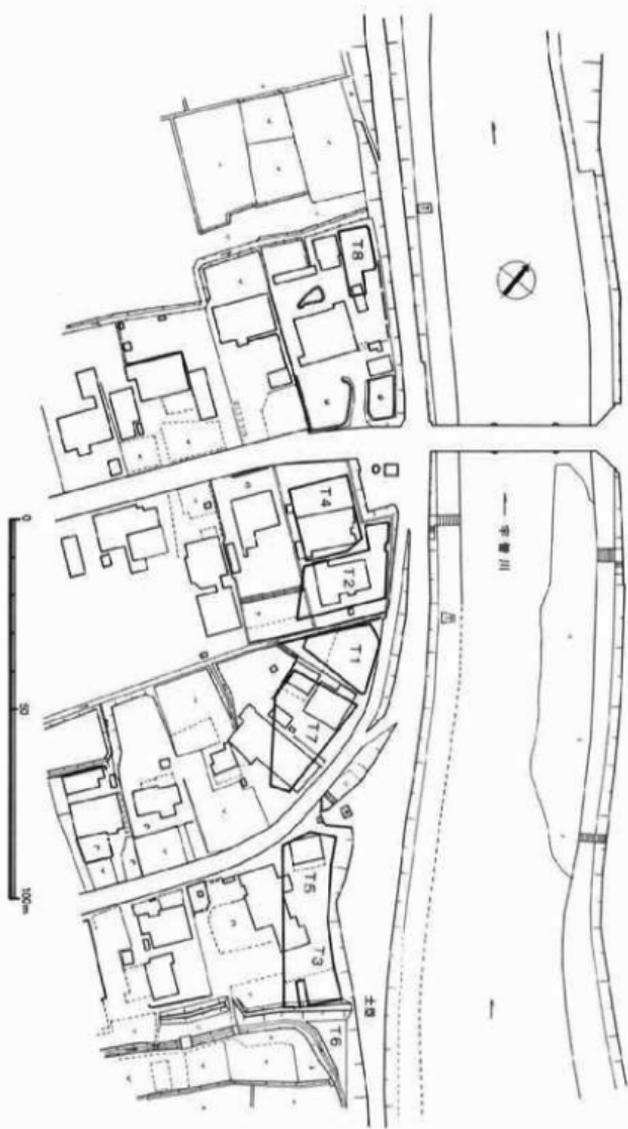
第2図 トレンチ配置図

調査地点は、発掘の順に第1トレンチ、第2トレンチ……と第8トレンチまでトレンチ番号をつけた。本報告書でも、現場に合わせて、同じトレンチ番号で記述する。この内、第2トレンチの下層は、排土の積み置き場の関係で二分割した他、第3、5トレンチも排土の積み置き場の関係で、当初から二分せざるをえなかった。

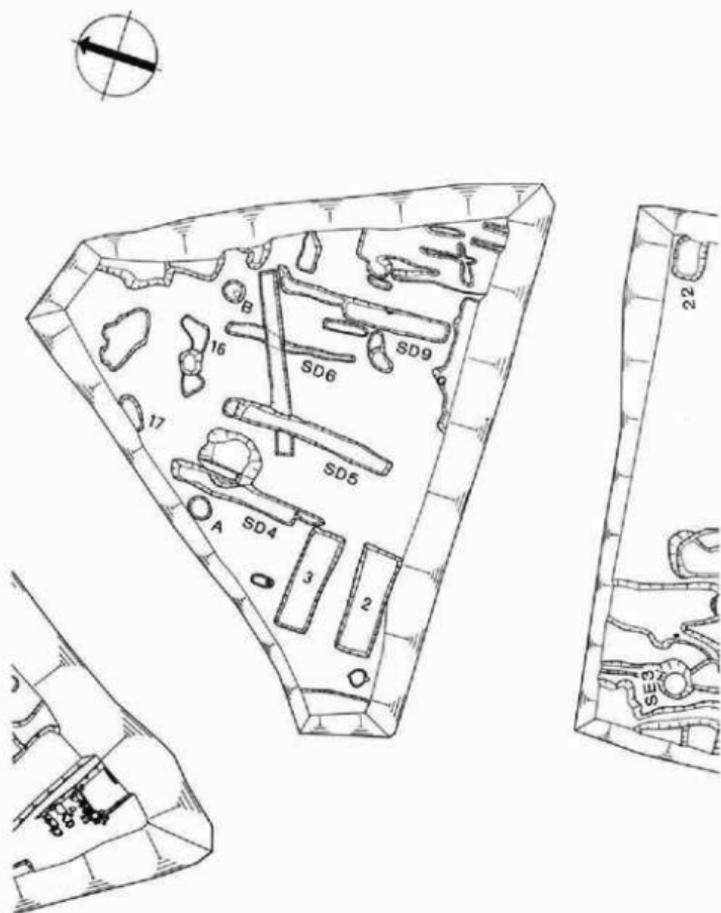
第3図 第1トレンチ上層遺構実測図

遺構面の標高は94.2 m 前後を測り、近世と近代の遺構が検出された（SK 7は、試掘トレンチの跡）が、はっきりとした遺構として確認できるものは少ない。

長方形土坑（SK 2、3） 長軸を東西に向けて平行して掘られており、いずれも一定の規格性をもっている。共に、長さ約3.7 m、幅約1.3 m、深さ約0.6 mを測り、土坑の埋土はどちらも同一の白色細砂であった。埋土に包含されている遺物は、いずれも小片で時代幅もあるが、銅判手の集付碗が混ることから、近代の遺構と判断した。

小溝（SD 4～6、9） 南北に走る溝で、長さ約6 m前後、幅約0.7 m、深さ0.2～0.3 mを測り、ほぼ平行に並んでおり、埋土は長方形土坑と同様いずれも白色細砂であった。遺物はほとんど出土しなかったが、埋土からみて近代になってからの耕作痕と推定される。なお、トレンチ北東端の落ち込みにも、小溝らしい跡が認められる。

土坑 A 直径約0.8 mの円形土坑で、埋土には炭と焼土が多量に含まれている。

土坑 B 土坑 Aと同規模の円形土坑で、その底よりやや浮いた位置に、寛の底部（223）が据置かれていた。寛は便槽に使用したものである。

この他にも土坑が検出されているが、遺構の性格まで確認できるものは少ない。SK16は、近代の遺物を包含する不整形な土坑で、西端部が下層で検出した吸込（下水などを吸い込ませて、地下に浸透させる穴）と重複する。SK17も、埋土の汚れから吸込の可能性もある。また、他の不整形土坑は、自然の窪みなり落ち込みかと考えられる。

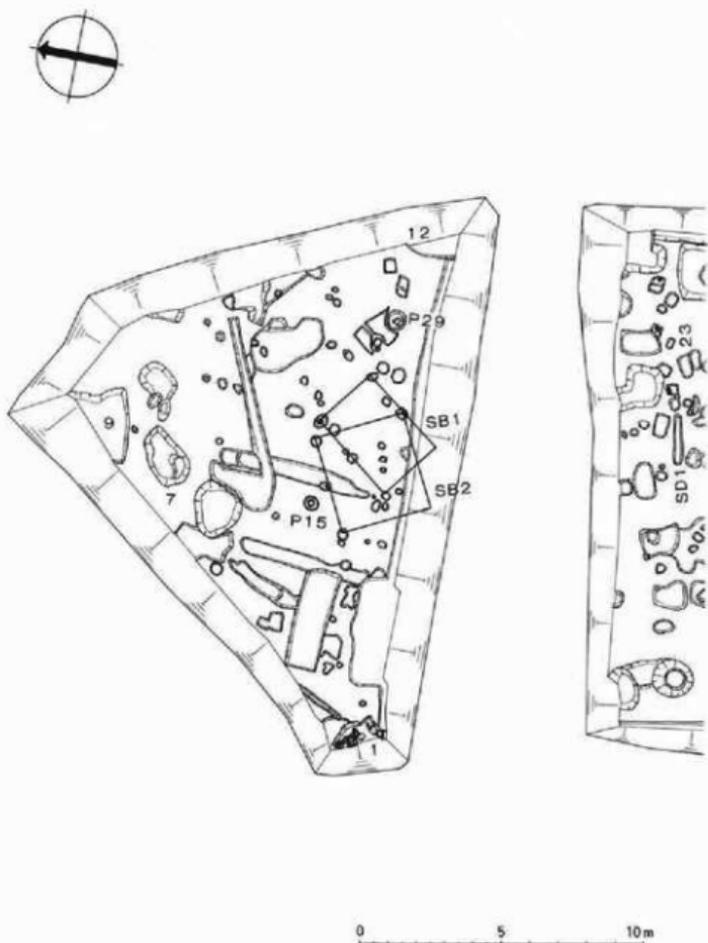
第4図 第1トレンチ下層遺構実測図

下層遺構面では、多くのピットや土坑が検出されたが、土坑は上層遺構と同様に不整形なものが多かった。

洗い場(?) (SK1) 上層遺構面から、トレンチの南西端で南西へ向っての落ち込みが認められており、下層では階段状になった石列が検出された。石列は河原石を用い、石臼片を転用している。第2トレンチで検出された、洗い場状遺構の一部か、屋敷地内の池の一部かと推定される。

吸込 (SK7) 瓦の破片を多量に埋め込んだ土坑で、長軸約2.1m、短軸約1.3mのやや歪んだ楕円形を呈し、汚れた土が充滿する。遺物の中に、微量の近代の土器片が認められるが、上層で土坑 (SK16) の一部と重複することから、その遺物の混入かと思われる。

小屋 (SB1、2) ピットより、ほぼ同じ地点で、規模と方位の異なる2種の掘立小屋が復原でき、建替えがあったものと思われるが、前後関係は判らない。

礎石ピット (P15、29) 柱穴と思われるピット内に上面の平坦な石を据えたものであるが、掘立柱建物のようにピットが連続せず地表に礎石を据えた建物の一部と推定される。

P29は、ピット内に上面の平坦な石を3個積みあげており、その目的は不明である。

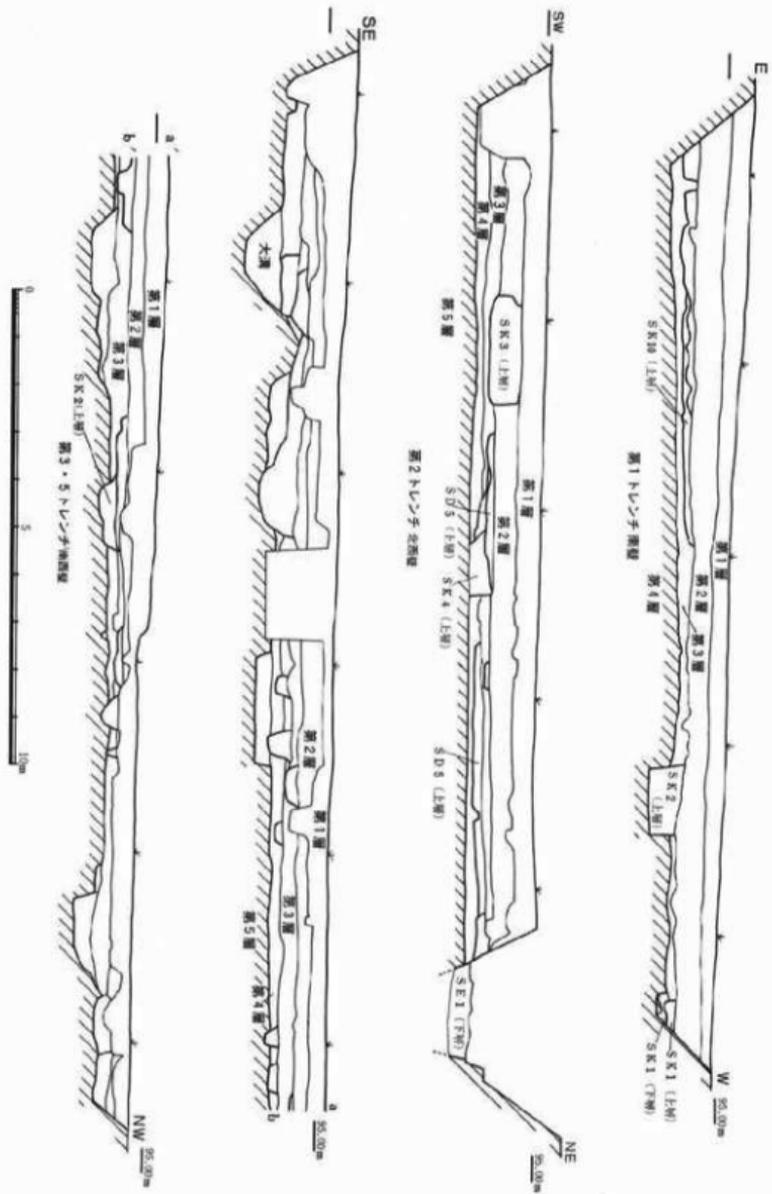
第5図 土層断面図 (1)

基本層位は、次の4層である。

第1層は、前回の改修工事以後の盛土で、層厚30～50 cmである。その堆積状況は、旧地表面の傾斜にあわせて、南西に向けてやや低くなっている。

第2層は、旧地表面から上層遺構面までである。基本的には黄褐色シルト層で、層厚は50～60 cmである。

第3層は、褐色シルト層である。層厚は約20 cmで、近世遺物の包含層である。

第4層は、茶褐色シルト層で、地山と考えられる。この層の上面が下層遺構面となる。

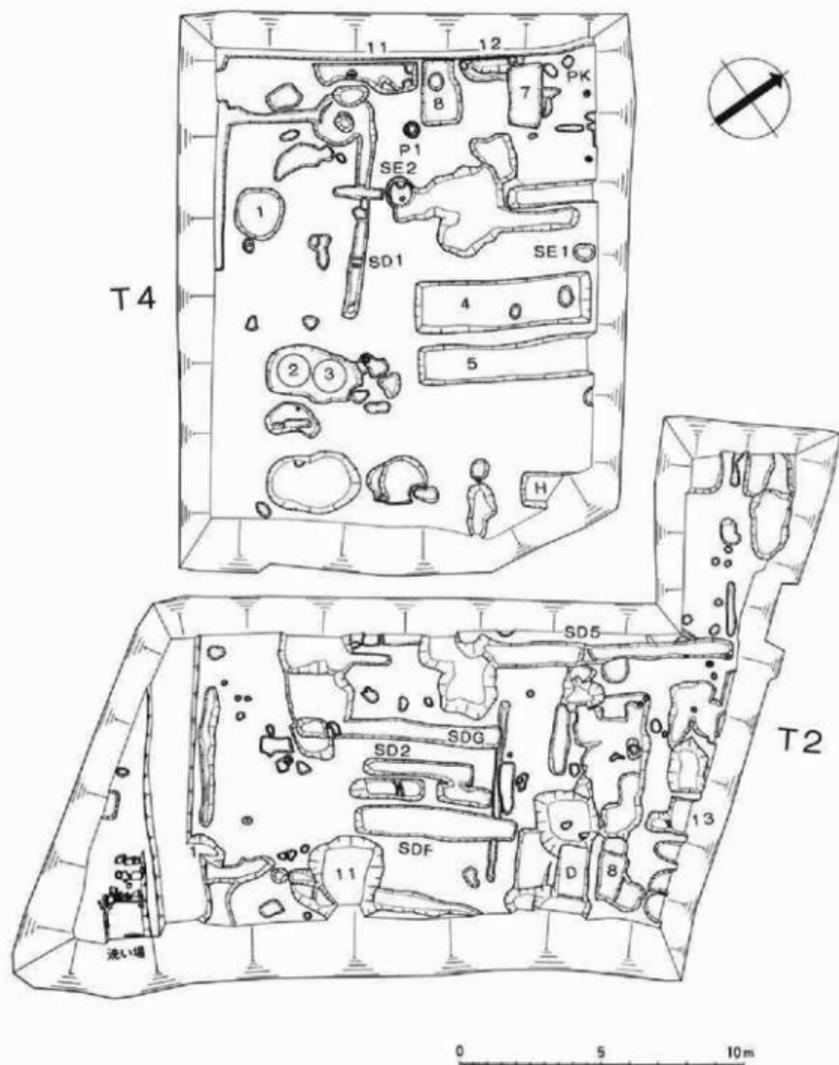
第6図 第2・4トレンチ上層遺構実測図

遺構面の標高は94.0 m前後を測り、近世と近代の遺構が検出されたが、はっきりとした遺構は少ない。

第1トレンチと同様に、規格性の認められる長軸を東西にとる長方形土坑(SK 8、D)や、南北方向にのびる小溝(SD 2、5、F、G)が検出できた。また、土坑(SK 8、11、13、D、E)や溝(SD 2、5、E、G)の埋土が、第1トレンチ上層遺構の埋土と同様に白色細砂であった。その内、SK 8からはセルロイド製の罎や薬ビン、SK 11からは現代の茶碗が出土しており、遺構の埋った時期がきわめて新しいことが判った。

洗い場 トレンチ南端で、第1トレンチと第2トレンチの間を北西から南東に流れる水路に向って降りてゆく階段が、西側で3段検出された。階段は、いずれの段にも石が置かれ、その中には廃棄された石臼が2個混っていた。階段の幅は、北端が水路によってわずかに攪乱されており、現況で約2 mを測り、おそらく当初2.5 m程の幅があったと推定される。そのうち石を敷いた部分は、現況で約1.5 mあり、おそらく2 m以内の幅に配されていたのであろう。また、階段差は10 cm以下と低く、傾斜は緩い。一番底には、一辺約1.5 mの正方形の升形を作るが、階段側と両側には、丸太を割った板材の樹皮面を裏にして、コの字状に置いている。この升形内からは、陶磁器の破片や、キセル、おろし金なども出土している。遺物の出土状況は、升形内に長期間に渡って遺物がたまり、後に埋没したものである。升形内の遺物は、堆積がないため、使用時のものと使用されなくなって廃棄されたものが、ほぼ同一レベルで出土する。なお、階段より西は、洗い場使用時の道で、「ソウミチ(惣道?)」とよばれていた。

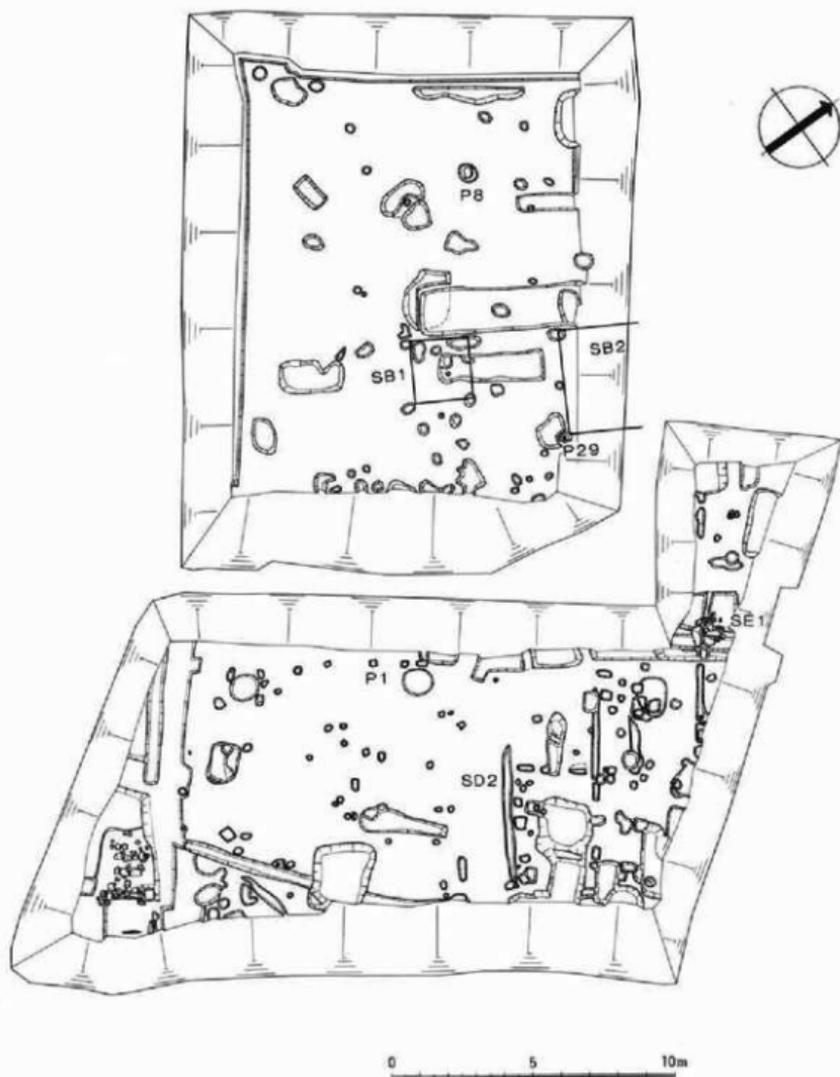
第7図 第2・4トレンチ下層遺構実測図

下層遺構面からは、直径1 m程の円形土坑や、直径数十 cmのピット、小溝、井戸などが検出された。

井戸(S E 1) 隣接する民家と電柱のため、部分的な発掘により形状を確認するにとどめた。

掘形の規模は、一辺約2.1 mの正方形で、深さは検出面より2 m以上掘下げたが底はまだ検出

できず、井戸枠を3段確認した時点で中止した。井戸枠は、桶を利用したもので、伏せた状態で順に被せてあった。また、その継ぎ目の外側には数cm大の樫を巡らし、掘形埋土の流れ込みを防いでいる。

桶の大きさは、高さ3尺、口径2尺3寸、底径2尺1寸の、1石5斗のものである。検出面では、人頭人の石が多く掘置かれた状態にあり、井戸枠のすぐ外から、井戸の中心に向けて籐竹が打込まれていた。井戸の埋土から、陶器片や瓦片、鉄鎌、下駄、淡水貝・骨の細片などが出土した。

ピット(P1)銭文は不明だが、ピット内より銭が5枚密着して出土した。銭は、宋銭の可能性が高い。

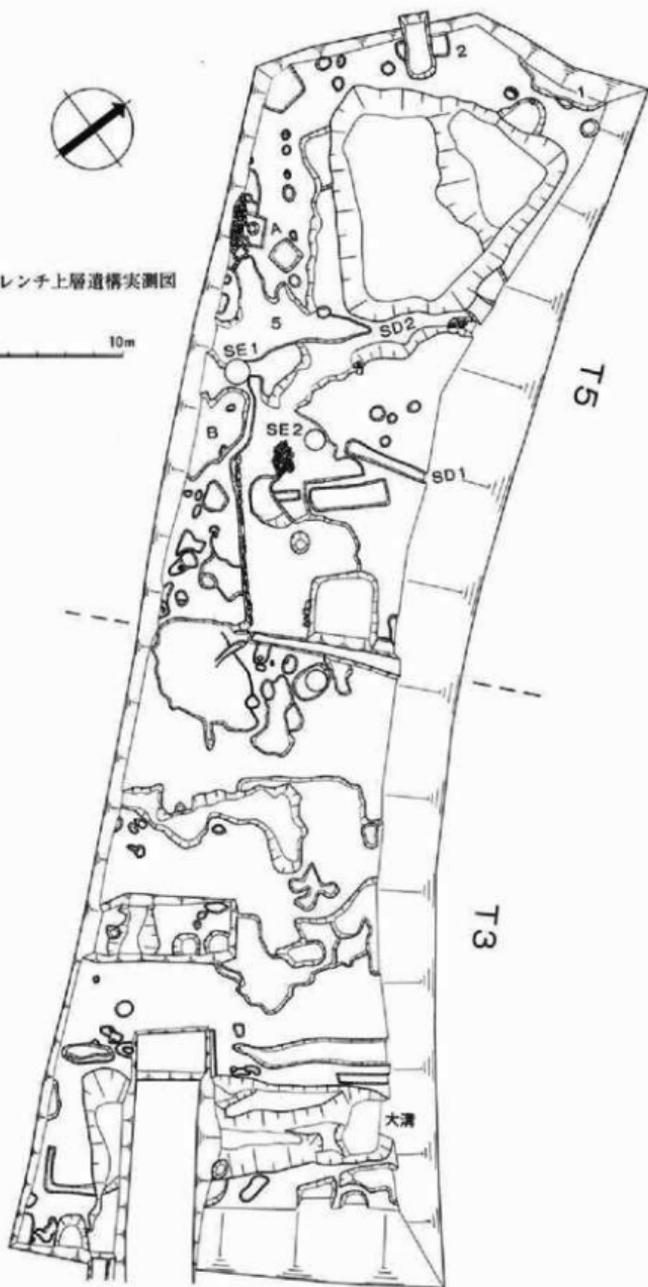
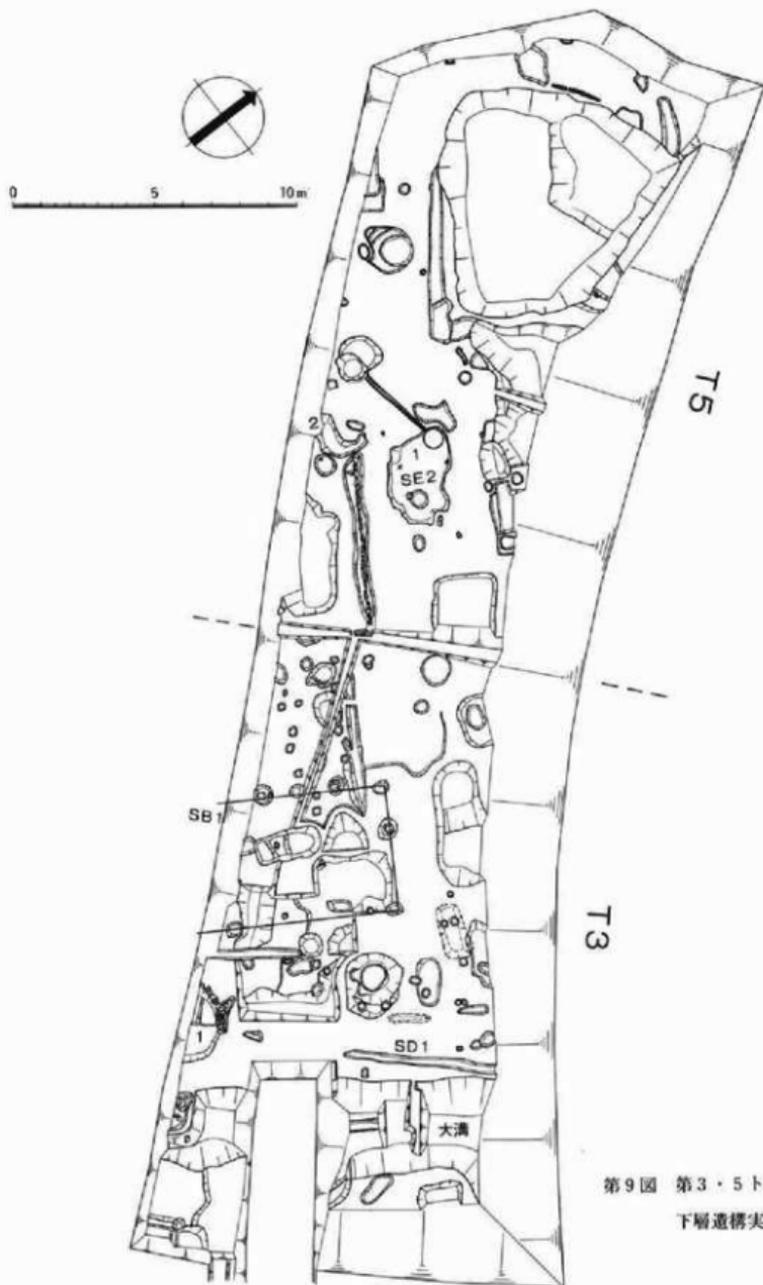
第9図 第3・5トレンチ
下層遺構実測図

褐色の砂、あるいは砂礫を埋土とする遺構が多く検出されたが、その大部分は不整形な土坑であり、遺物はほとんど出土していない。

それに対して、遺構の埋土に赤茶色や青灰色混りの焼土が入った土坑や柱穴がある。それらは、いずれも赤褐色の焼土が大きく落ち込んだ範囲内で検出されている。この赤褐色焼土は、本トレンチの西南隅に認められ、さらにトレンチの外に広がって行くものと考えられる。この焼土層は、約20 cmの厚さがあり、がその上面に数 cmの褐色砂礫の固く締められた土層が確認された。この焼土を埋めた後、その上面に褐色砂礫で整地を行い、下層遺構面としたものと考えられる。

土 坑 約二分の一検出したS K 1は、底の平らな円形の土坑で、西側壁に1～2段石積みを行う。池跡かと推定したが、埋土に水の溜っていた状態は認められず、用途不明である。また、S K 2では石を投棄した状況が認められた。

溝 (S D 1) 幅約33 cm、深さ約9 cm、北東方向に伸びる溝で、土師質小皿が南西端近くで10枚重なって出土した。

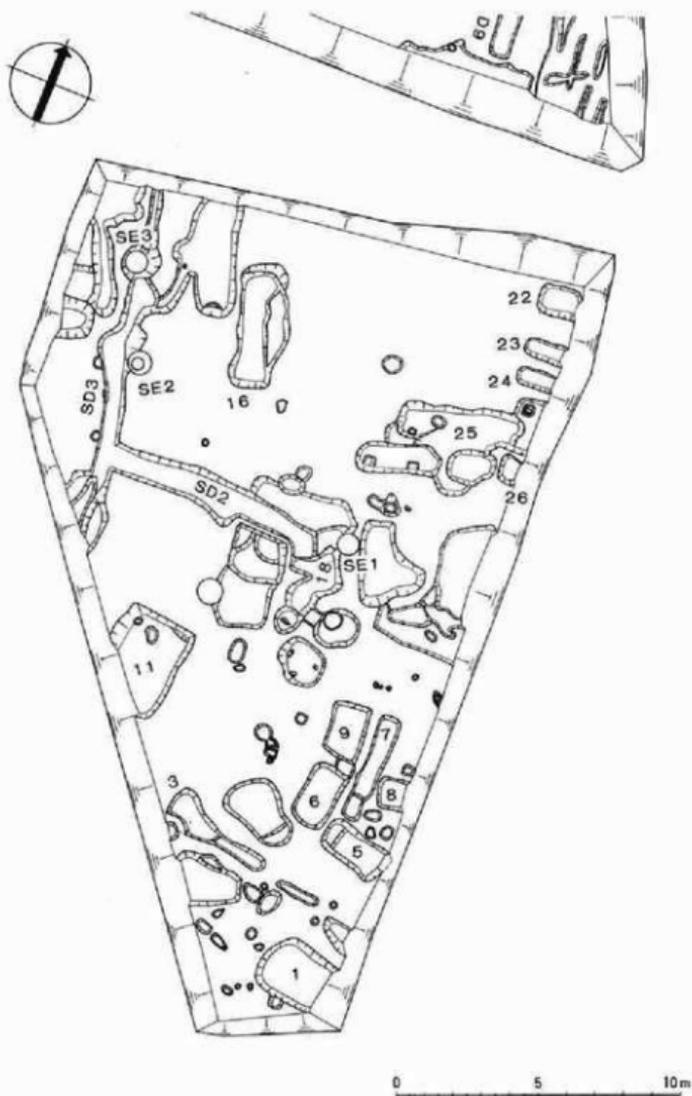
第12図 第7トレンチ上層遺構実測図

土坑 上層遺構面からは、砂を埋土とした土坑群が検出されている。SK5、8は、第2層の上面から切り込み、SK22、23、24は第3層上面より切り込んでいる。いずれも東西に長軸をとるが、その埋土にはやや違いが認められ、SK5、22には糠、SK8には微砂が含まれている。また、SK6、7、9は、長軸を南北に向けて検出された。

その他の土坑は、不整形なものが多く、その大部分が褐色系シルトで埋まり、SK11、18、26

などは青灰色系の粘質土で埋められていた。特にSK26からは、多くの近世の遺物が出土した。

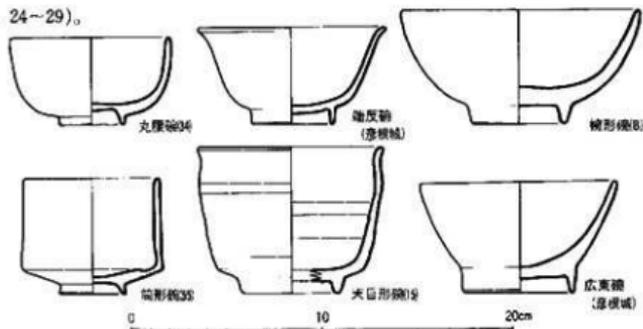
第14図 染付別形態分類

染付磁器碗。出土した碗の形態は種々であるが、大まかに丸腰碗（16、31、33、34、35）、端反り碗（4、11、14、32）、椀形碗（3、5、7～10、12、13、17～20、22～30、36、37）、筒形碗（53～55）、天目形碗（15、16）、広東碗（残存部分が高台のみ的小破片なので写真図版中には無い）と、6種類に分類できる。

さらにこれらの碗は、用途からみて二つに大別できる。一つは、器壁が薄く、絵付けも入念で込み入った、いわゆる上物の碗で、來客用として使用したものである。これらは同種の破片があり、破片の個体数から推定して、10客、20客と多数調えられたものであろう（3～7）。いま一つは、器壁が厚く、見るからに丈夫で、絵付けも簡略な碗で、日常雑器として使用されるものである（13、24～29）。

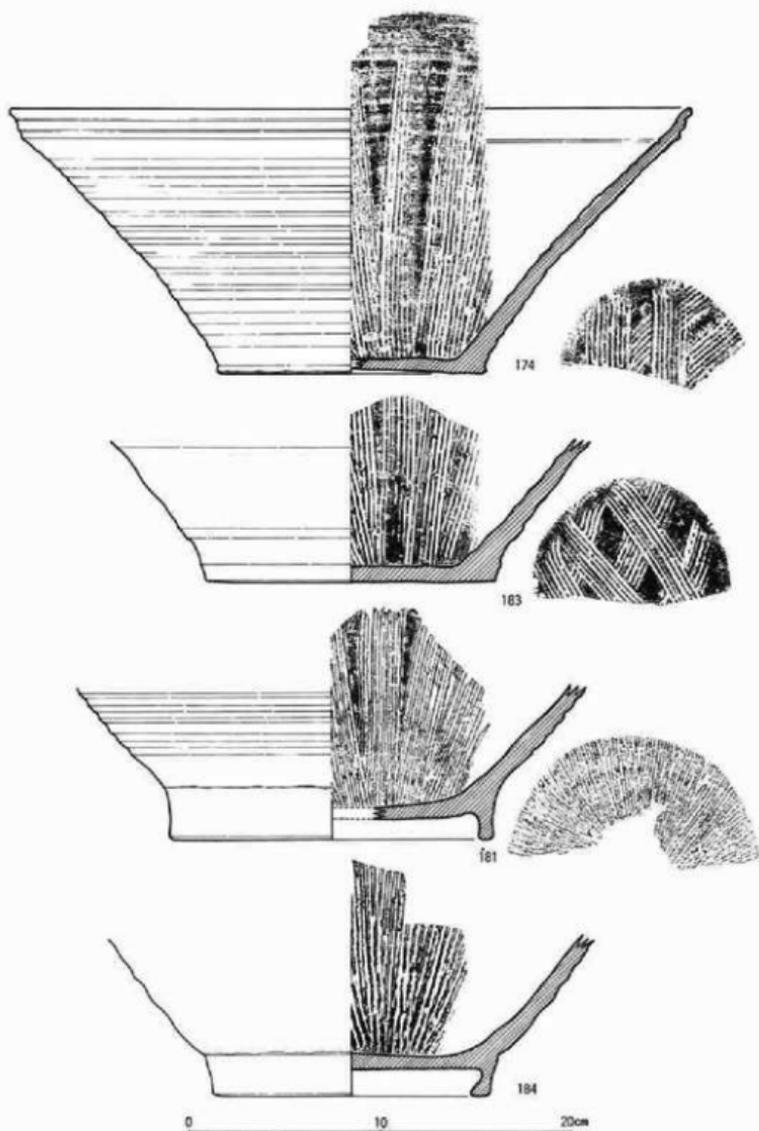
第21图 近世陶器播鉢实测图

174、183は、無釉焼き締め摺鉢である。174は、口縁部内面と胴部の境に1条の沈線を巡らせ、沈線から下方へ向けて柵目7条（幅1.7cm）を一単位とした摺目を施す。摺目は胴部下半では密になり重なり合うが、上半では0.5～2.5cmと間隔が適宜にあいている。底部内面も、同じ摺目を斜格子状に付けている。なお、底部は平底である。183は上部を欠損しているが、174と同形のものであろう。共に信楽産で、17世紀中頃～後半のものである。

175、180は、施釉陶器の摺鉢である。175は、内面口縁部より胴部下半に柵目8条（幅1.9cm）を一単位とし、180は柵目7条（幅1.6cm）を一単位として隙間なく摺目を付けている。底部は、175ではほとんど欠損して残存しておらず不詳であるが、180は胴部内面と底部の境に沿って境界

線を入れるように円形に播目を入れる。共に平底で、内外面には艶のない鉄軸を施す。信楽産で17世紀後半のものである。

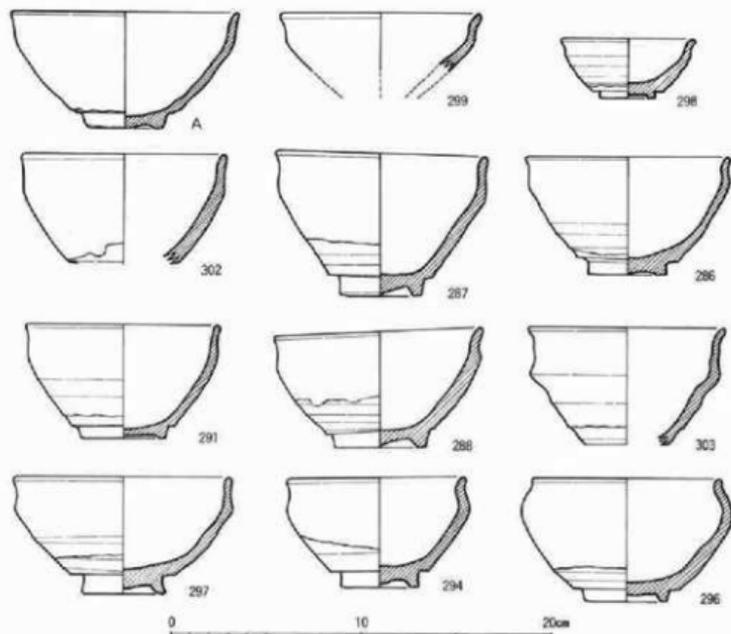
第26図 天目茶碗実測図

口縁部の小破片であるが、油滴天目茶碗は、日常雑器に使用されていたものではなく、輸入された当時から風流を好む人達に愛玩されたもので、遺跡の性格、使用者を推定するうえで貴重である。

釉薬はやや厚く、内外面共に黒色釉の中に小さい斑点が無数に散在する。ただし、斑点はあまり鮮明ではない。胎土は密で、素地の色調は淡黄灰色である。中国建窯の産と推定される。

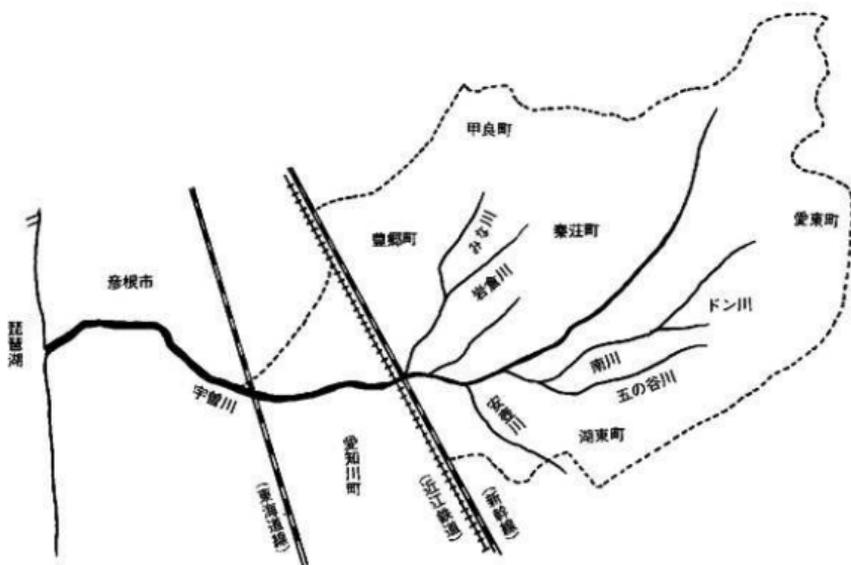
第31図 宇曾川概略図

宇曾川は山地を離れる湖東町祇園付近を扇頂として小さな扇状地を形成し、愛知川川久保付近までは既に水田面を約2 m 刻んでいるが、豊郷町樋之本付近では河床の下刻がいよいよ著しい点よりみてこの辺りが扇端部と考えられ、上流の秦荘町沖以前が荒川の様相を呈しているのと、よい対称をなしている。また宇曾川によって形成された扇状地は扇頂から扇端までの距離は約3.5 km、高度差は80 mを測る。従ってその平均勾配は22.9%と大きい。現在ではこの扇状地面を2~3 m 侵食して流れる一方、扇中央部以下では明瞭な天井川を形成していることでも知られるように、この扇状地はすでに形成（堆積）の段階を過ぎて侵食段階に入っており、扇状地面には幾筋かの明瞭な若い間折谷が刻まれている。この扇状地は愛知川・犬上川と比べると水量はより乏しく、この間川で作った扇状地の縫合線にあたる部分を流れ、ことに川久保付近より下流に於いては愛知川の三角洲の影響をかなり受けているようである。即ち、樋之本付近の河床の礫は、秦荘町沖付近では径30 cm内外の安山岩礫であるのに対し砂岩質礫の混じる割合が大となるが、この砂岩質礫は花崗岩礫・粘板岩礫と共に愛知川の河床を構成するすたる礫の一つである。現在宇曾川の河口は曾根沼には聞かずその右方で直接琵琶湖に入っているが、かつてはその流末を荒神山の北に南に変転させつつ曾根沼堆積の役割を果たしてきたのであろう。宇曾川はかつては金沢町~中下~稲里~荒神山の西方を流下したものと推定されており、以前には愛知川と川尻を共にしたであろうことが窺える。ただこの付近一帯に卓越する見事な条阜制の土地割に著しい

擾乱が認められないことなどより流路が右遷した時期は相当古いものと推定される（参考文献：彦根市史・湖東三山学術報告書・滋賀大紀要第27号・愛智郡志）。

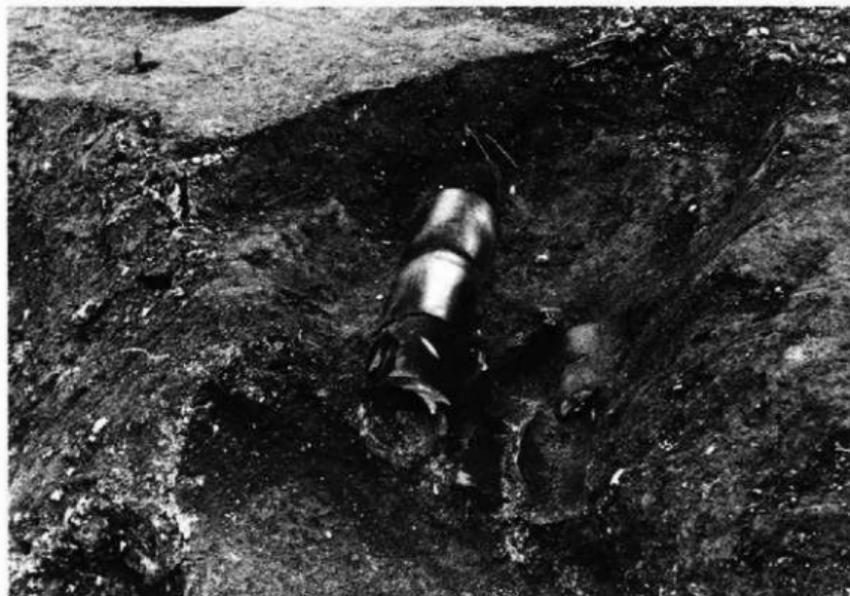
上層遺構・溝 (SD 2) 内瓦製土管埋設状況

溝 (SD2) 井戸(SE1、2)に伴う溝で、溝の肩に小さな杭が打ち込まれた状態で検出された。溝の内端に、瓦製の土管が埋められており、堤防に斜面の下にさらに続いて行く。
