# 龍滿城跡

香川県香川郡香川町教育委員会

この報告書は、平成11年度の龍満西水路改修工事に伴い、平成11年11月8日から同年12月22日にかけて実施した龍満城跡発掘調査の記録です。

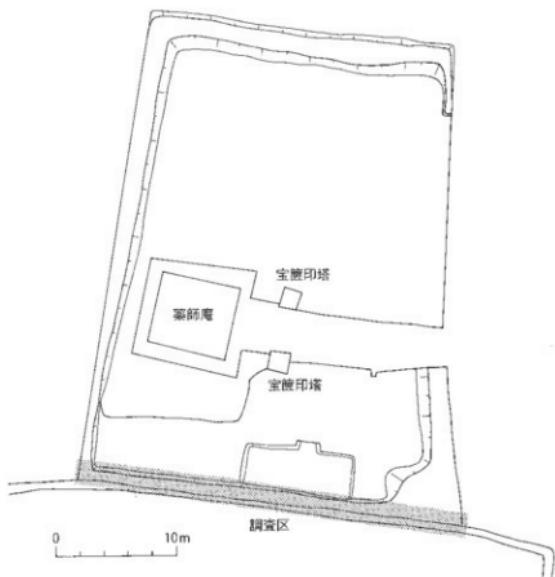
第4図 調査区位置図（網掛け部分）（1／400）

調査区は現在の薬師庵の南の土壌沿いに設定しており、南北1.8m、東西32.0mと東西に細長い調査区で、面積は57.6m<sup>2</sup>である。

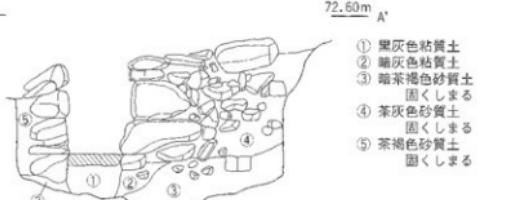
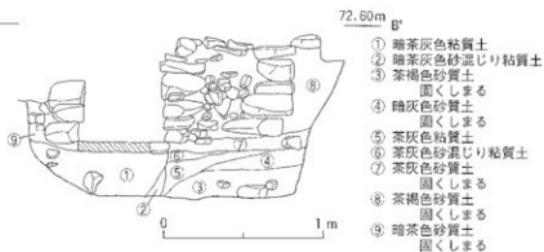
第6図 石垣断面図 (1/30)

平面的にみると、奥行き方向（南北方向）の両端部に20~30cmほどの石で面を揃え、その間を拳入の石で充填している。

断面で観察すると、特に東側部分（B-B'）では両縁に石室状にそれぞれ外側に面を揃えて石を積み上げ、その間に拳入の石と土を入れて充填していることがわかる。西側部分（A-A'）では、裏側（北側）の石の積み上げは不明瞭であったが、外面（南側）の面を揃えて積み上げた大型の石の裏込めとして、拳入の石と土を入れて充填している。

しかし調査区内で石垣とその下部を立ち削ったところ、土壘の一部と考えられるものを検出した。A-A'部分の断面を見ると、石垣の下部で北側から南側に向かって傾斜する③層がある。この層は若干の拳入の礫を含む暗茶褐色砂質土で固くしまっている。B-B'部分でも同様に北側から南側に向かって傾斜する③・④層があり、やはり固くしまった砂質土である。

これらの土層は盛土で形成され、B-B'部分では版築状に固くなっている。さらにB-B'部分ではこの土壘と考えられる層の上に石垣を築くために平らに整地した固くしまる茶灰色砂質土層を検出した。このことからこの土壘は石垣構築以前のものと考えられる。この土壘の高さは復元で0.9~1.0mほどが考えられる。また幅は調査区の北側部分で削平を受けているため不明である。

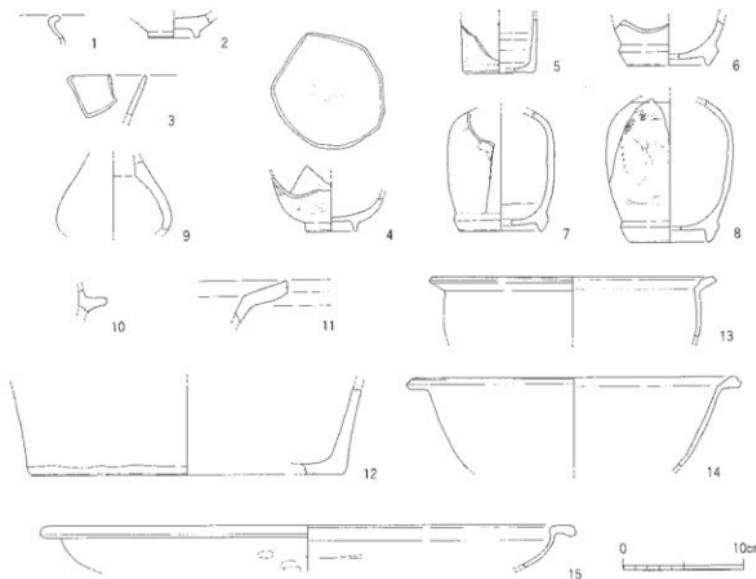
第7図 出土遺物① (1/4)

1は青磁の折縁皿である。口縁部は短く屈曲する。2は白磁碗の底部である。4は染付碗で体部は深く湾曲し、内・外面に文様が施されている。6～8は高台付きの徳利で、高台はいずれも厚手で外側に踏ん張る形となっている。9は瀬戸美濃製の徳利で、全体に黒褐色の鉄釉がかかっている。10は瓦質の土鍋の鍔の部分である。11は土師質の土鍋の口縁部、12は土師質の大甕の底部である。13・14は瓦質の鍋で、口縁部は短く厚手となっている。15は瓦質の焰口で、口縁部は厚く直横に開き、体部は浅く薄手である。

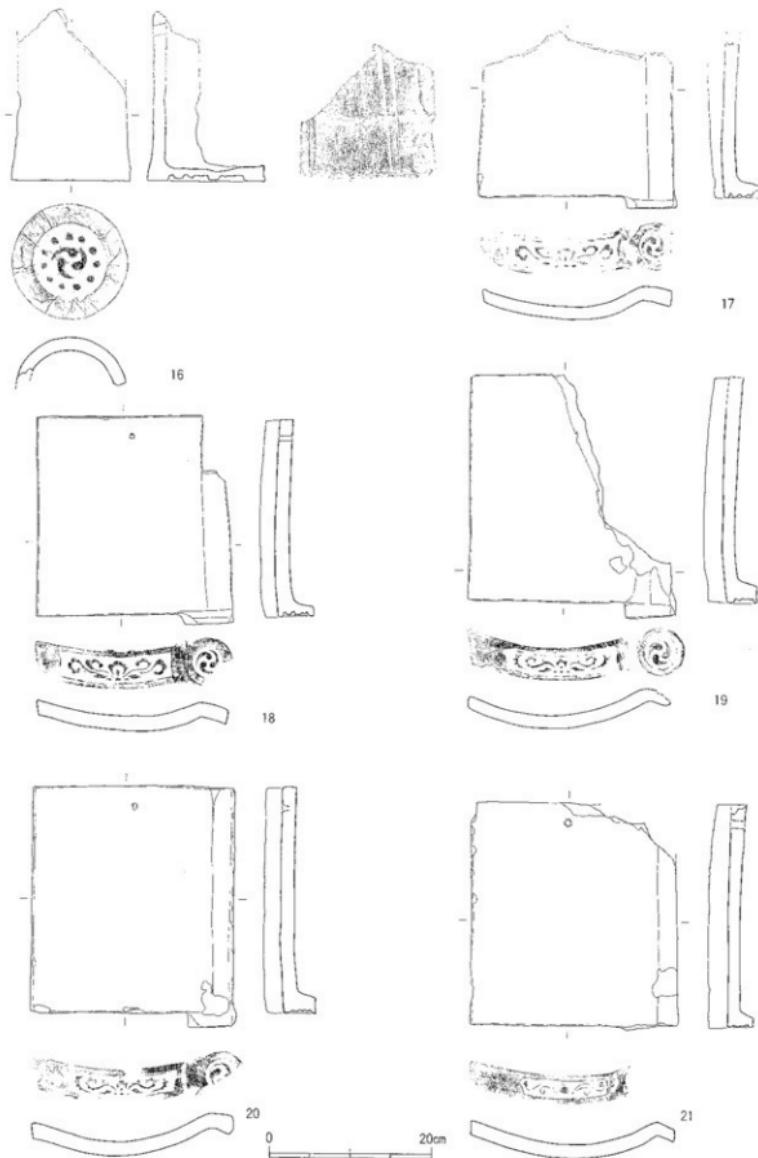
第8図 出土遺物② (1 / 6)

16は軒丸瓦で、瓦当面は薄く文様は右方向の三巴文で、その周りに11個の殊文が巡る。丸瓦部には釘穴がある。

17～21は軒棟瓦で、軒平部分の文様は均整唐草文で唐草の反転は大きくなっている。軒丸部分は右方向の三巴文で、軒平部分より前方に突出している。18・20・21は端部中央部分に釘穴が認められる。

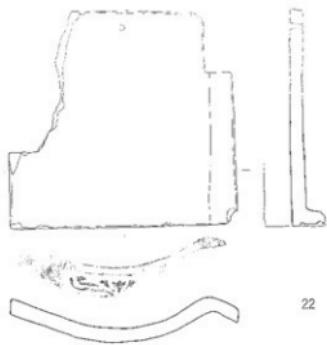
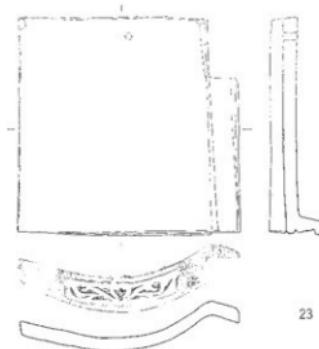
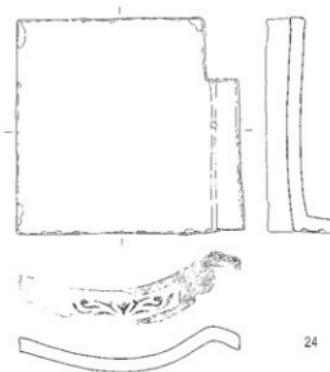
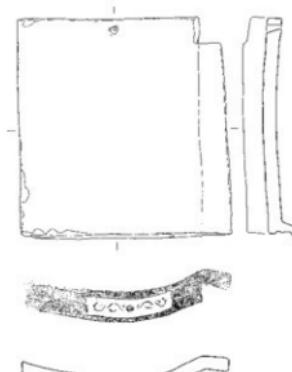
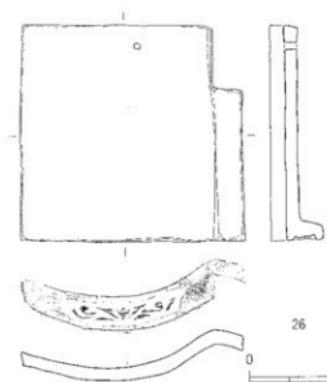
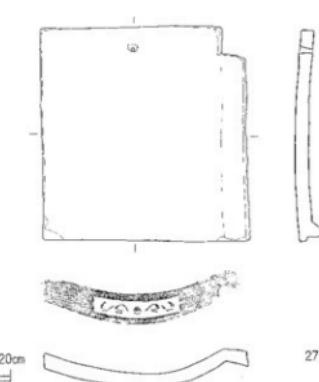
第9図 出土遺物③ (1 / 6)

22～30は軒平瓦である。瓦当面は外区部分が広くなっている。いずれも均整唐草文で、25・27・29の中心飾りは小さい。右側縁部は組みやすいように鍵の手状になっている。

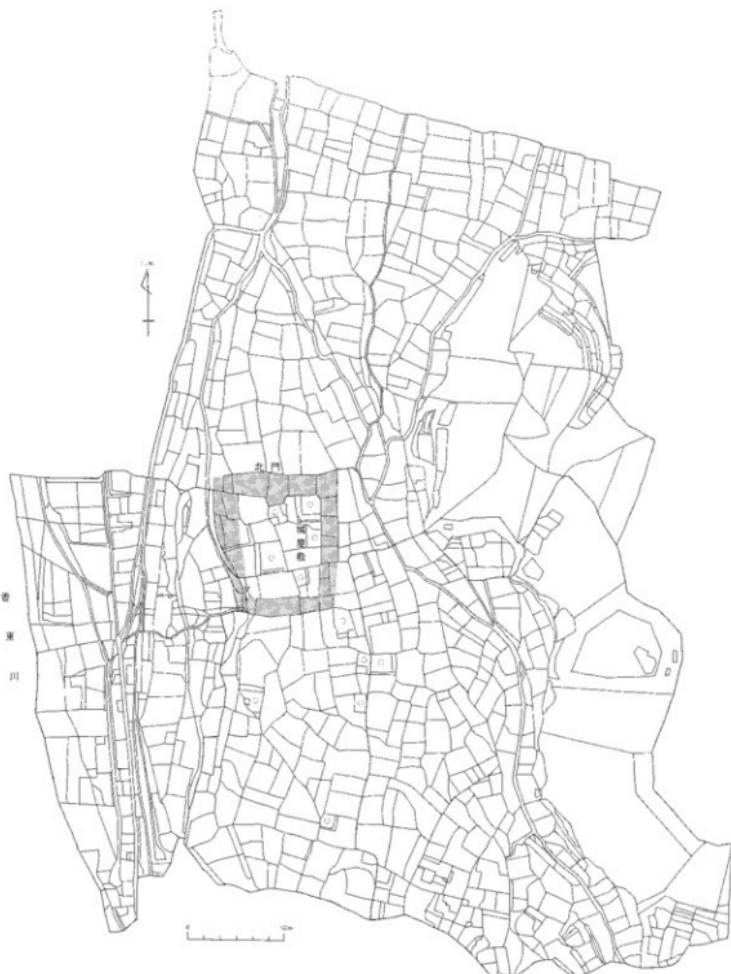
第11図 龍満城復元図 (1/6000)

これに対し、平地城館の復元は地籍図や空中写真などを用いた歴史地理的な方法を用いることが多い。明治24年の香川郡川東村の地籍図（公団）から復元した龍満城が第11図で、網掛けの部分が堀と考えられる部分である。この堀の跡は昭和30年代の空中写真でも判読できる。これによると東西156m、南北170mで、堀の幅は南側部分で18m、東側部分で20mである。堀の内側は東西102m、南北124mでこの部分に龍満氏の館が築かれていたことになる。この堀の内側の網掛け部分が今回の調査区である。通常、土塁は堀の内側に隣接して築かれるため、今回の調査で検出した土塁は龍満城に伴うものとは考えにくい側面があるが、図を見ると今回の調査区の西側に直交して細長い区画が残っており、小さな堀の可能性がある。つまり館の内部にも小さな堀を設け、その内側に土塁を築いて中心となる建物部分を防御したとも考えられるが、現段階ではその可能性を指摘するにとどめておきたい。また、建物配置や付属施

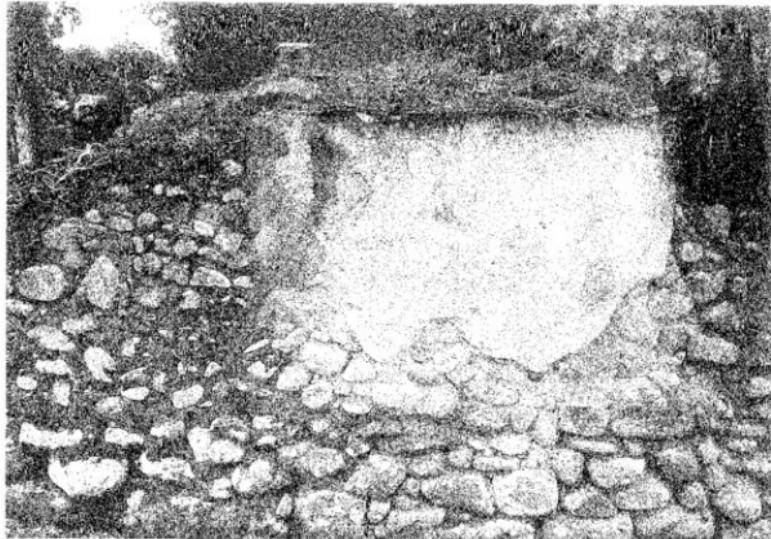
土壙部分（南から）

薬師庵の東側の一部を除いて土壘と考えられる高まりが現状で確認できた。北側の部分で上幅1.6~2.0m、下幅3.0~3.2m、上端と下端の比高差は30~40cm前後となっている。南東部分の屈曲部はS字状に屈曲して幅広で檻台のようになっている。今回はこの土壘と考えられるものは調査区外となり、直接の調査は及ばなかった。

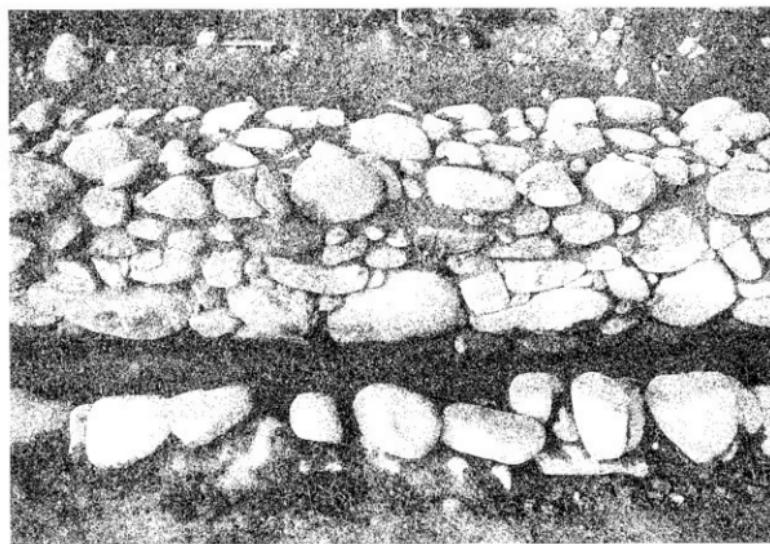
石垣正面（南から）

東西方向に31.1mで、南北方向にあたる奥行きは70~90cm、高さは60cmほどであるが、東に向かうほど部分的に70cmほどの場所がある。

一番下の基底部分には幅40~50cmほどの角礫を据えており、平坦な面を外側に向けている。そしてこの角礫の上にひと回り小さい30cm前後のものを積み上げている。そして石と石の間に拳大の石を入れて隙間を埋めている。最上部はやや扁平な石を乗せて全体の形を整えている。

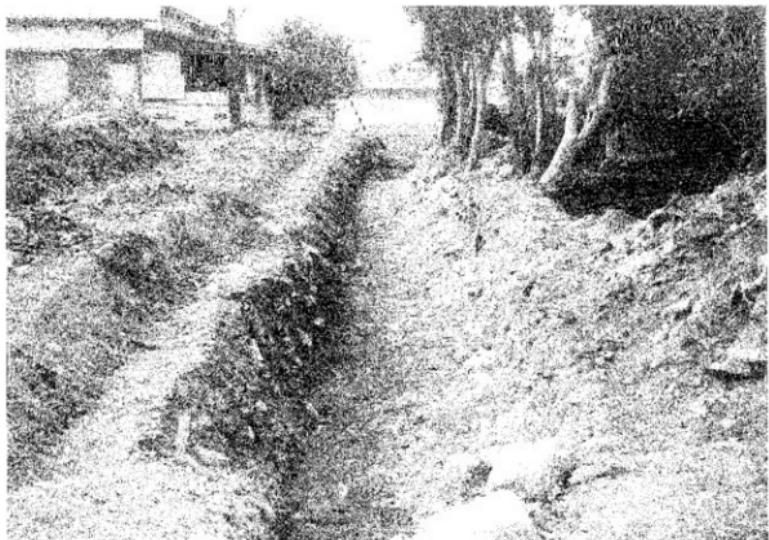
完掘状況（東から）

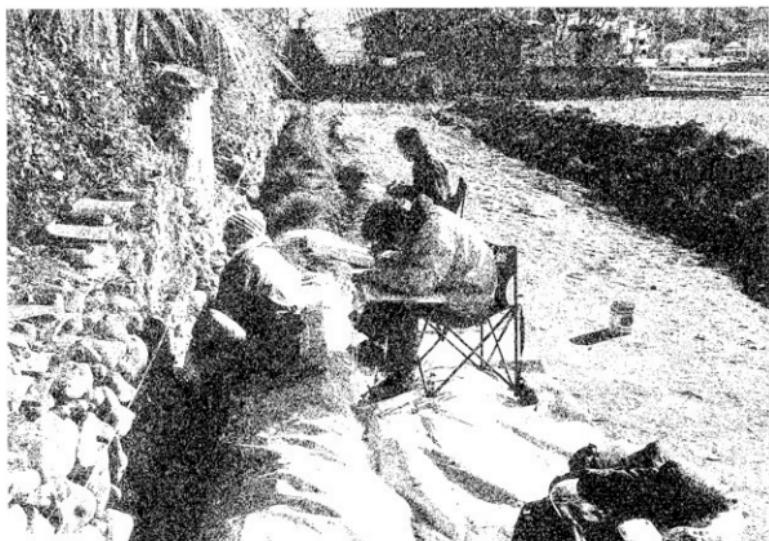
石垣立面実測風景（西から）

調査区の北側に現在の薬師庵の土塀が残っている。この薬師庵の本殿前に2基の京成御塚が残っており、文政10年（1828年）の銘が残されている。現在残っている上塀もこの当時のものの可能性が高く、また土塀の頂部には瓦が一部残っており、軒平瓦の瓦当文様から判断して江戸時代のものと考えられたので、土塀の立面図を作成した。
