VII 復原建物の整備と維持管理

1 復原建物の設計施工・維持管理に関する考え方

ふりがな	とやましきただいじょうもんひろばふくげんたものとうさいせいびじぎょうほうこくしょ				
書名	富山市北代繩文広場復原建物等再整備事業報告書				
副書名	北代遺跡歴史活き活き！史跡等総合活用整備事業報告書				
編著者名	宮野秋彦、清水正明、藤井義久、西井龍儀、宮野則彦、佐野千絵、中島真美、郷藤正夫、岡田浩二、古川知明、堀沢祐一、小黒智久、坂田志穂、東諒子、根来尚				
編集機関	富山市教育委員会埋蔵文化財センター				
編集機関住所	〒930-0091 富山市愛宕町一丁目2-24 Tel 076-442-4246				
発行年月日	西暦 2017年3月10日				
ふりがな 所収遺跡名	ふりがな 所在地	コード 市町村	北緯	東経	事業期間
きただい 史跡北代遺跡	とやまし 富山市 きただい 北代 あさおねはたけ 字大畠	16201	36度 43分 03秒	137度 11分 10秒	2010年4月～2017年3月
報告書の 主な内容	種別	内 容			
	復原建物修理	富山市北代繩文広場の復原建物6棟（土屋根堅穴住居5棟、茅葺高床倉庫1棟）の修理			
	広場設備修理	富山市北代繩文広場の広場案内サイン・金網柵・木柵の修理			
	診断・試験	復原建物木材劣化診断、木材試験体暴露試験、土屋根試験			
要約	<p>平成11年4月29日に開場した富山市北代繩文広場の復原建物等の老朽化を受け、本再整備事業では史跡北代遺跡の理解促進に不可欠な復原建物、および広場設備を長く維持するために、長寿命化に取り組んだ。建築環境工学・鉱物科学・林産加工学・考古学・木材物理学・環境化学の6名の専門家からなる史跡北代遺跡復原建物修理検討専門家会議を組織し、その指導・助言の下で事業を行った。</p> <p>復原建物修理の基本方針や目標とする耐用年数を踏まえ、整備段階で検討された復原建物の骨格（外観、基礎・軸体構造、出入口の位置・構造など）の現状維持を前提として、復原建物の現状分析や木材劣化診断結果を基に各種の試験や分析を行い、その結果を評価したうえで長寿命化改修策を具体化させ、工事設計・施工に反映させた。</p> <p>将来にわたって検証可能な記録を残しながら試験や工事を行い、竣工後の維持管理（点検・保守）のマニュアルを作成し、比較可能な形で経過観察記録を残しながら点検を励行し、適時適正な補修を実施することで、復原建物の長寿命化が実現する。それは、長期的な維持管理費の節減に留まらず、社会教育施設として果すべき教育効果を持続させることにもつながることを意識することが重要である。</p>

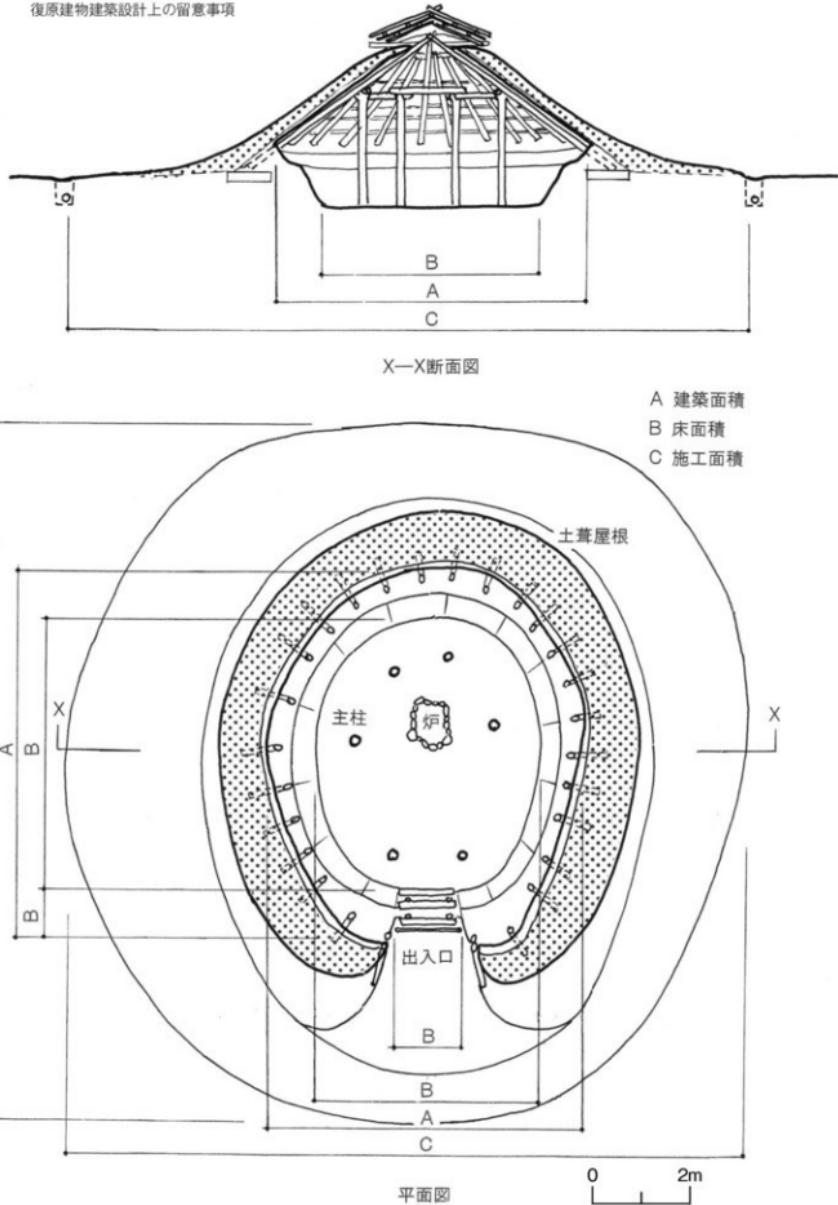
図2 復原建物5の面積算定区分

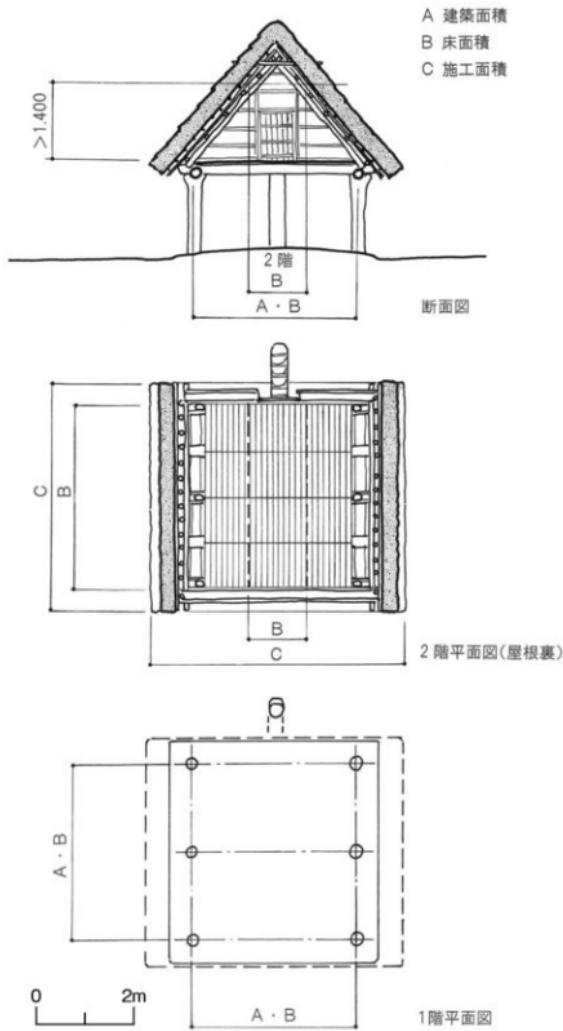
図3 復原建物4の面積算定区分

12.29 m²となるが、屋根裏面積の緩和算定をしない場合は 2 階床面積が 2.900m × 3.300m = 9.57 m²、延面積は 18.56 m²となる。

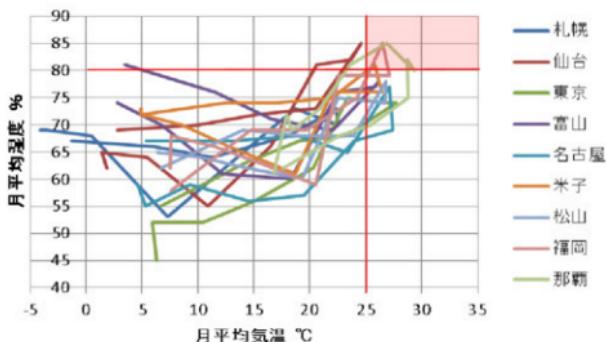
図1 月平均気温と月平均湿度との関係（2014年）

一方、我が国では気温の高い夏場に梅雨などによって降雨量が多く、湿度も高くなるため、腐朽はより促進されやすい（劣化外力が大きい）。1 年間の平均気温と平均湿度との関係を図化（図 1）した時に、平均気温が例えば 25°C 以上、平均相対湿度が 80% をこえるゾーンに温湿度のプロットが入る期間が長い地域ほど、劣化外力が高く、他の地域と比べてよりレベルの高い耐久性対策が求められる。

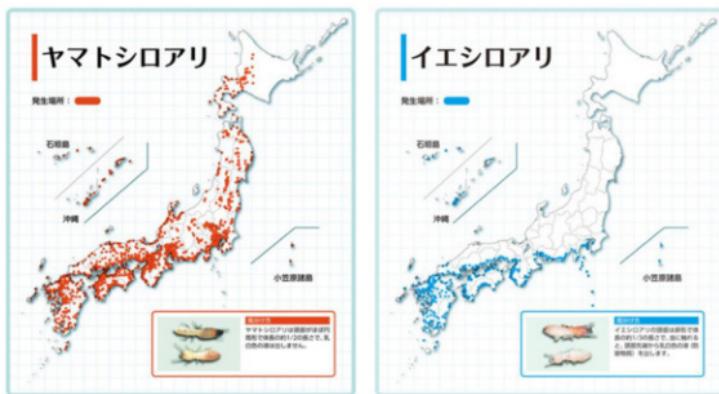
図2 日本におけるシロアリの分布

木材加害昆虫には分布特性が存在する。木材加害昆虫についてはシロアリ類と、いわゆる甲虫類に分けて検討する必要がある。日本で存在が確認されているシロアリの種類は30種程度といわれているが、そのうち最も広く分布し、建造物を食害するのはイエシロアリとヤマトシロアリである。どちらもいわゆる土壤性のシロアリで、土中に巣を営んで集団で生活をしている。森林にあっては物質循環の中で重要な役目を果たしているが、森林に近い場所に復原建物を設置すると、主に土壤からの這い上がりによって加害されるリスクが高い（劣化外力が大きい）。シロアリの分布（全国レベルでみた分布（図2）と地域・地形などとの関連で分布）には注意を払う必要がある。

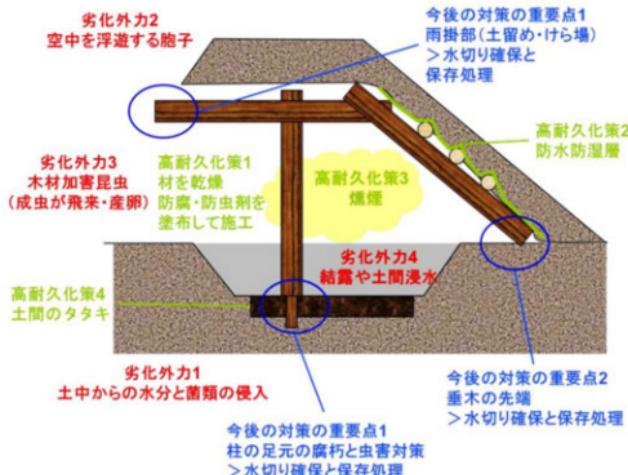
図3 復原建物（竪穴住居）の劣化要因

いずれも雨水などの浸潤による腐朽と、それによって誘発される木材加害昆虫による食害（湿材害虫〔甲虫類〕やシロアリ食害）である（図 3）。これら以外にも生物劣化は発生しうるが、対策を考えるうえでは特にこの 2ヶ所について最適化を図る必要がある。

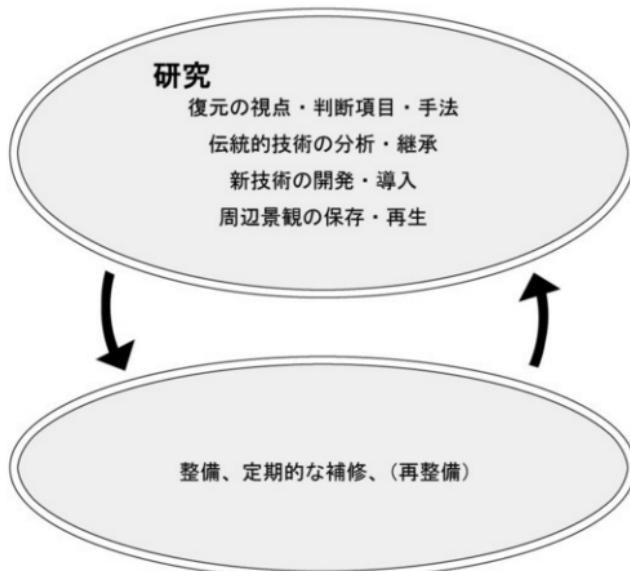
図1　復原建物の長寿命化の実現に向けたサイクル

それぞれの遺跡の保存・整備（復元）を展開するうえで重要な視点、判断項目、手法などの研究を進めながら、汎用性の高い長寿命化対策や方法を探ることが大切である（図1）。

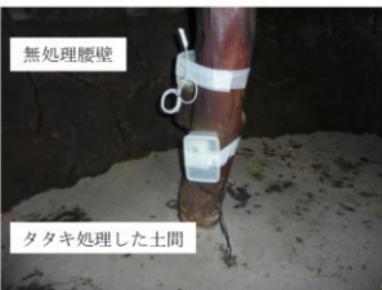
写真2-1 タタキ処理した土間面と無処理腰壁面（復原建物1）

写真 2-1・2 は平成 19 年度にタタキ処理を行った復原建物 1 の土間面である。

防水・防湿シートを施工せずに土間表面をタタキ処理した復原建物 1（写真 2-1）と、防湿シートを施工した上にタタキ処理した復原建物 5（写真 3-1）の両土間面に、温度センサーを設置するために孔を開けた時の状況を見ると、復原建物 1 の土間面ではタタキ層を破るとすぐに水が浸み出てきたことから（写真 2-2）、タタキが土間表面への水分の浸み出しを防いでいるものの、タタキ層の下には多量の水分が存在し、屋内湿度の上昇や主柱材の高含水率化に影響しているものと考えられる。

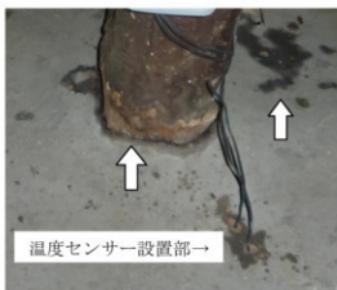
写真2-2 水分の浸み出しが認められる主柱地際と温度センサー設置部

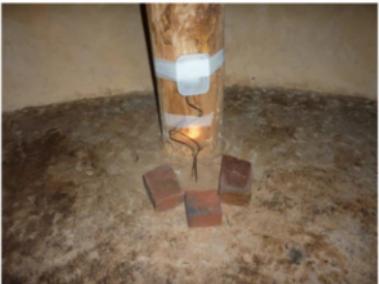
写真 3-1 防水・防湿シートを施工しタタキ処理した土間面と調湿塗材で処理した腰壁面（復原建物 5）

以上から、土間面への防水・防湿シートの施工、さらに土間のタタキ処理、腰壁への防水・防湿シートの施工および調湿塗材の施工は、土間自体の乾燥による柱材の腐朽防止、屋内の乾燥化による使用木材の含水率の低下による耐久性の向上に有効と考えられる。

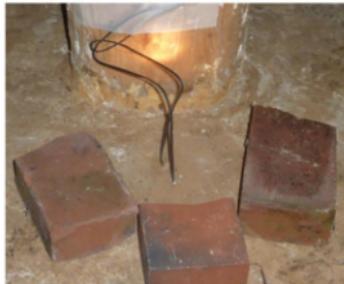
写真 3-2 水分の浸み出しがない主柱地際と温度センサー設置部

一方、防水・防湿シートを施工した復原建物 5 の土間面では水分が浸み出ることもなく（写真 3-2）、土間自体も硬く固まっており、多数の見学者による踏圧にも長年間にわたって耐えうると考えられる。また、屋内の湿度環境も復原建物 1 に比べて乾燥している。

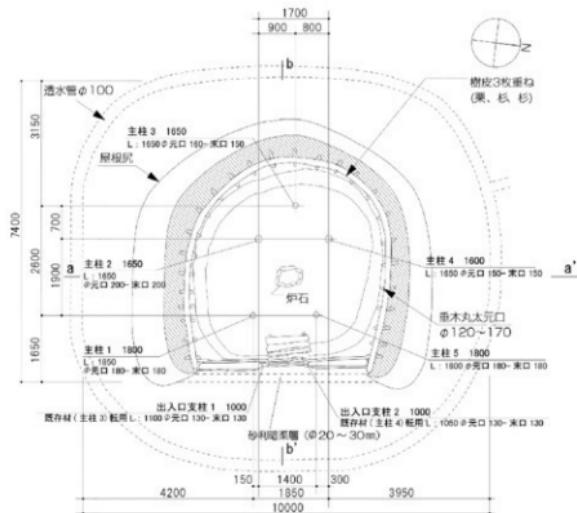
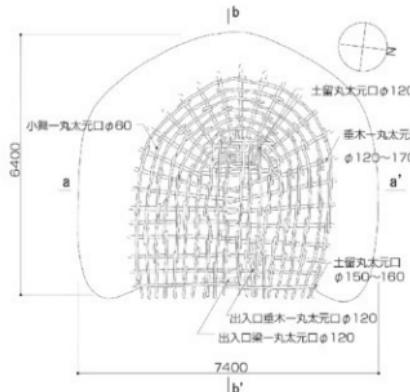
図1 復原建物6竣工図(1) 平面図・小屋伏図: 1/120

本再整備事業では、整備段階の透水管を継続使用し、土屋根は厚さ15cm均一を基本としたため、竣工後の屋根尻（末端）と透水管との距離は大きく広がった。土屋根・茅葺屋根を問わず、屋根尻付近に透水管を敷設したうえで透水管の排水能力を高め、透水管上部が目詰まりしないよう維持管理する必要がある。

小屋根には、整備時に木材保存剤を塗布し、日常の維持管理として屋内での塗装作業を行うことが望ましい。木材保存剤の特性上、煙突で煤が付着した材には木材保存剤を塗布せず、塗木や主柱の土中埋設部分に防水・防湿シートを巻付けて水分が直接触れない対策を講じることが重要である。

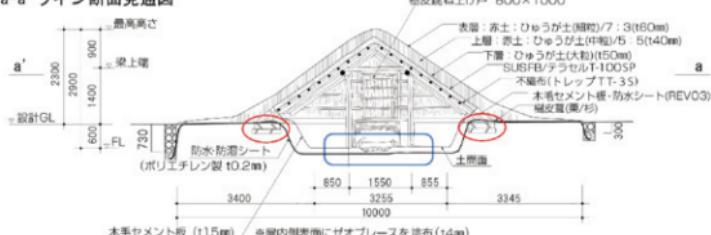
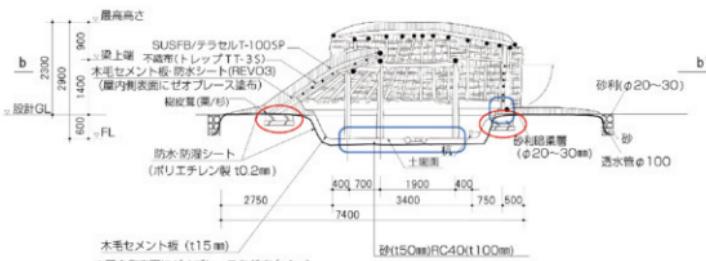
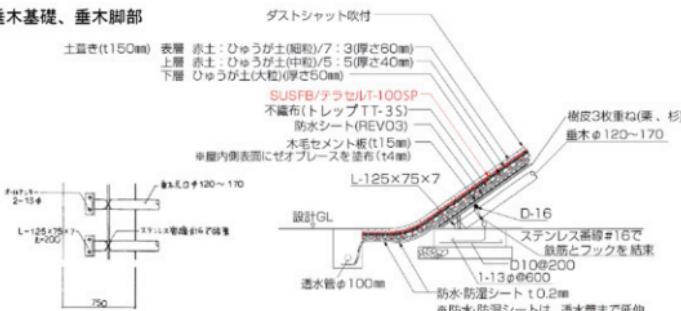
図2 復原建物6竣工図(2) 断面見通図：1/120、垂木基礎・垂木脚部：1/50

北代縄文広場では隣接地との調和を図るために造成盛土厚が制限され、垂木・出入口支柱・主柱部分のみコンクリート基礎構造としたが、造成盛土厚や堅穴の設計深度との関係で、可能なら土間・壁下までコンクリート基礎（透水管）とし、防水・防湿シートを設置することを検討してもよいだろう（ただし、雨水等の流入を防止できる維持管理体制、および流入水の排水用資機材の整備が前提）。

主柱・出入口支柱の地盤付近には、定期的に木材保存剤を塗布して腐朽および木材害虫の食害防止対策を講じることが維持管理のうえで重要になる。

地下水の影響が及ぶくなるよう、土間面は造成盛土下面よりもある程度高い水準に設定することが望ましい。
