第2節 竹富町

1. 竹富島南海岸の銃眼

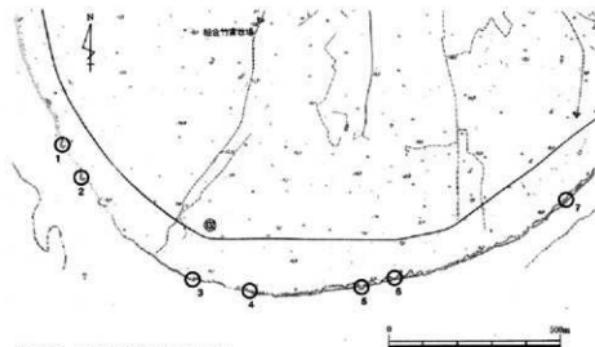
第32図 銃眼③内部平面図

竹富島の南海岸は塊状石灰岩の岩礁と砂浜が混在しており、岩礁に掘り込まれた7基の銃眼をもつ塹が約1.8kmにわたって点在していることを確認した。海岸から銃眼内部へ入ることができる場所は塹以外見当たらないことから、内陸部から石灰岩を掘り抜いてつくられているが、海水の浸透や、砂の流入で殆ど埋没している。塹①～塹③は銃眼は1ヶ所、塹④～塹⑦は銃眼を2ヶ所所有しており、銃眼の大きさは幅10cm～30cm、横20cm～30cmの長方形である。また、銃眼の周囲をセメントで補強している箇所も見られる。海岸から銃眼内部に入ることができる場所は平面形で「V」字状になっており、銃眼方向には内部の幅、高さとともに漸次狭まる。また、塹内部から内陸側への抜け穴があり、そこから石灰岩を掘り抜いてつくられた型堀が続いている。

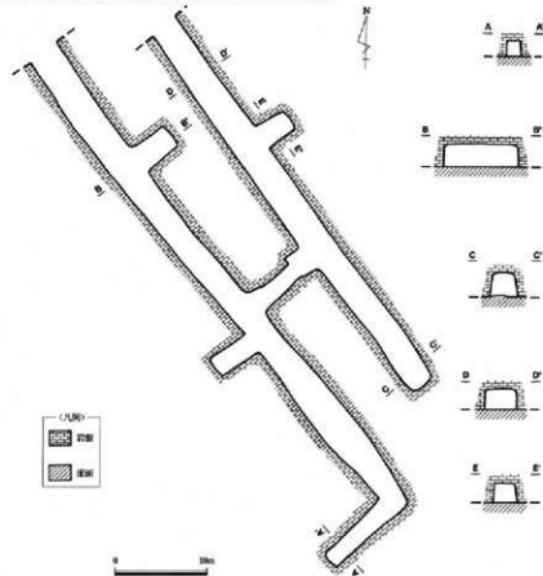
第34図 アールムティの特攻艇秘匿塹平面図・断面図

塹は開口部が北西向きの2本の塹を内部で連結した平面形で「H」状の構造をなしている。塹の総延長は約130mの距離を測り、奥行4m～5mの小部屋を3ヶ所有する。塹の幅は22.6m～3.5m、高さは2.0m～2.6mで方形に近い形で掘られている。開口部は壁、天井とともにほぼ原型を留めているが、内部は粗加工となり崩落して土砂が堆積し、連結部の入口は埋没しかかっている。開口部付近の壁と天井の角にあたる部分には坑木をはめ込んだ円柱の部材痕が3ヶ所確認できた。また、開口部には、秘匿塹を構築した第26震洋隊の戦没者供養の半塔堂が置かれていたが、現在は壊されたまま放置されている。

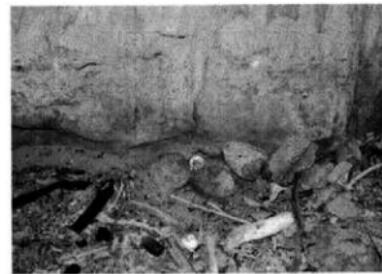
壕入口付近 爨塔渣散乱状況

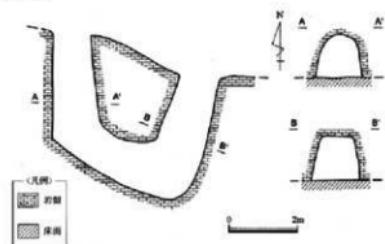
第36図 千立集落入口の塹平面図・断面図

壕は砂岩に掘り込まれており、南向きの開口部が2ヶ所、内部で「コ」の字状に連結している。開口部は1ヶ所土砂で半分ほど埋没し、内部にまで流入している。内部は幅1.1m～1.4m、高さ1.2m～1.4mを測り、天井は一部崩落している箇所が見られるものの、場所によって、アーチ状や台形状に形成されている。壁や天井にはノミやつるはしによる損傷痕が多く残り、数の鉄骨に対応した部材痕が3ヶ所ずつ見られる。

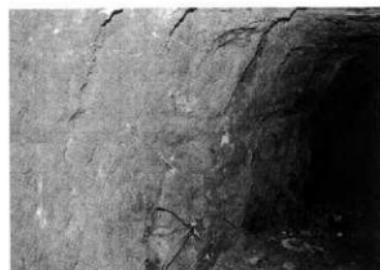
塹内部 部材痕

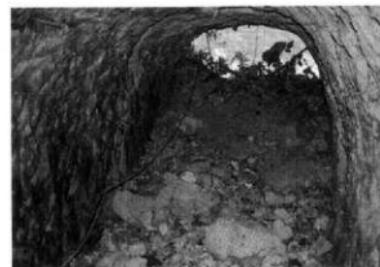
入口埋没状況（内部から）

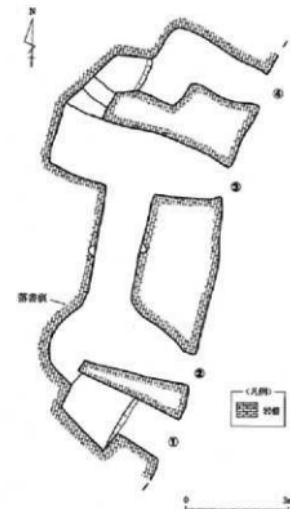
第36図 金田家の塙平面図

4ヶ所の開口部は全て東向きで、内部で連結した複雑な構造をなしている。開口部の幅は0.9m～1.3m、高さ0.7m～1.1mで、天井の形状がアーチ状やかまぼこ状、半アーチ状など様々であり、内部においても場所により形状の違いが見られる。内部は砂岩に掘り込まれていたため、壁や天井の壊れた所に工具の鋸削痕が見られ、丁寧に構築されているのが窺われる。また、内部には小部類が1ヶ所、階段が2段、部材搬や荷り取り等も見られ、側壁には「昭和廿年五月」と当時のものと思われる落書きが現在も見ることができる。一部冠水している部分も見られるが、内部の現状はほぼ保たれている。

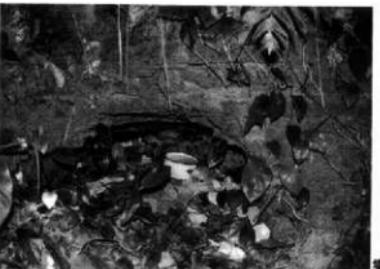
壕③入口埋没状況

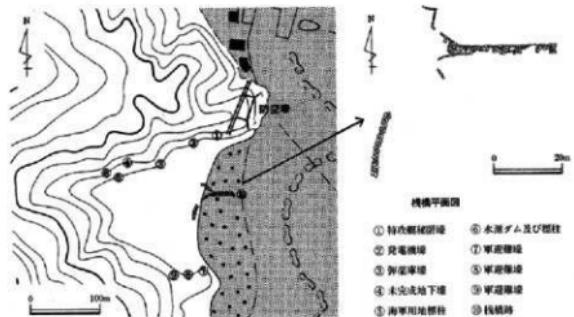
第37図 船浮の戦争遺跡群配置図

船浮集落の南方に位置する地域一帯は戦時中、石垣島海軍警備隊が構築したといわれる特攻艇の掩蔽壕や発電機塹、海軍棧橋跡などの多種多彩な軍事施設跡が現在も見ることができる。

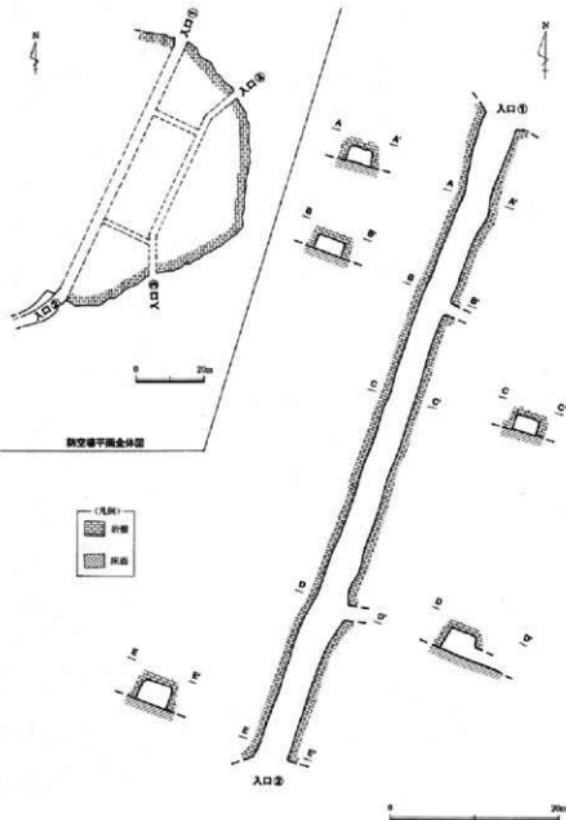
第38図 防空壕の平面図・断面図

集落の南側には海岸までせり出した独立丘があり、砂岩を掘り込んだ大規模な壕が見られる。壕は独立丘を2本貫通させている。塹①は北東～南西方向に一直線状に、塹②は内部で2ヶ所所断面しながら海岸に開口し、塹③、塹④を内部で連絡する支道を2本有している。塹①は幅2.9m～3.9m、高さ2.2m～2.8mで、長さは80mを測る。落盤は殆ど見られず、壁と天井の角には円筒形の坑木痕が數ヶ所見られる。塹②は幅1.5m～2.3m、高さ1.5m～1.9mで長さは80mを測る。塹②の2ヶ所の開口部には戦時中、IS機関砲が設置されていた。落盤は見られないものの、粒子の細かい砂が床面に堆積している。2本の支道は落盤のため出入口が封鎖されており、進入するところはできなかった。通道内は現在、コウモリの巣息地となっている。塹③の南西側開口部から南西に17m進むと、特攻艇を格納したといわれる壕が見られる。南向きに開口する壕は一直線状で長さは21m。岩壁を掘り込んだ後に開口部から内部、5mに亘って壁、天井をコンクリートで固められた。コンクリートの部分は天井がアーチ状で幅2.7m、高さ2.2m、内部の素掘りの部分は幅約4m、高さ約3mをそれぞれ測る。素掘りの内部は概ね粗加工だが、円筒形の坑木痕が2ヶ所見られる。床面には粗粒な一部が一部残存している。

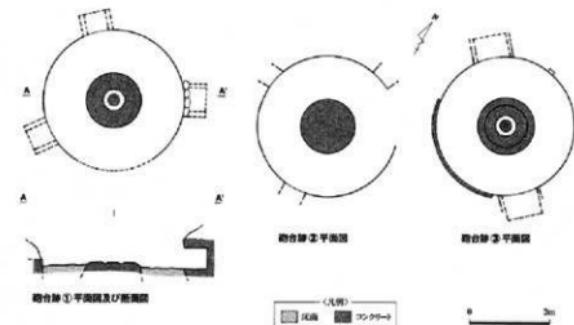
第44図 祖納砲台跡

祖納砲台跡は現在、周辺の畑作地から外れた竹及びアダン等が生息した原野になっている。主基の砲台跡南北に並び、いずれもコンクリートで円形の外枠を造り、外枠の直徑が5.2mと共通している。砲台跡①は弾薬を保管する貯蔵穴を3ヶ所している。貯蔵穴は幅、高さは80cm、奥行は90cmで、3ヶ所とも同規格である。外枠の内面には円形で直徑2mのコンクリート製の砲座跡が見られる。砲座の中心には重砲を設置できるように直徑15cmの穴が開けられている。また、外枠の上に土留のために砂岩の石積みを構築している。砲台跡②は①と同様、貯蔵穴を2ヶ所有し、内部の砲座も土砂が堆積しているものの、構造は①と同様である。①と異なる点は外枠の下に排水溝が見られる事である。砲台跡③、④は貯蔵穴が2ヶ所で、対角線上に位置している。貯蔵穴の規格は幅120cm、高さ85cm、奥行95cmで全て共通している。内部の砲座は規模、構造とも①と同様であるが、③の砲座はコンクリートの下に砂岩を円形に加工して、①よりも砲座の部分が盛り上がっている。また、②と同様に外枠の下に排水溝が走っている。④に関してはアダンの生息が特に著しく、内部は土砂が堆積して貯蔵穴が半分ほど埋没している部分も見られる。
