四條畷市埋蔵文化財包藏地調査概報3

# 正法寺跡発掘調査概要

——四條畷市大字清滝——

四條畷市教育委員会

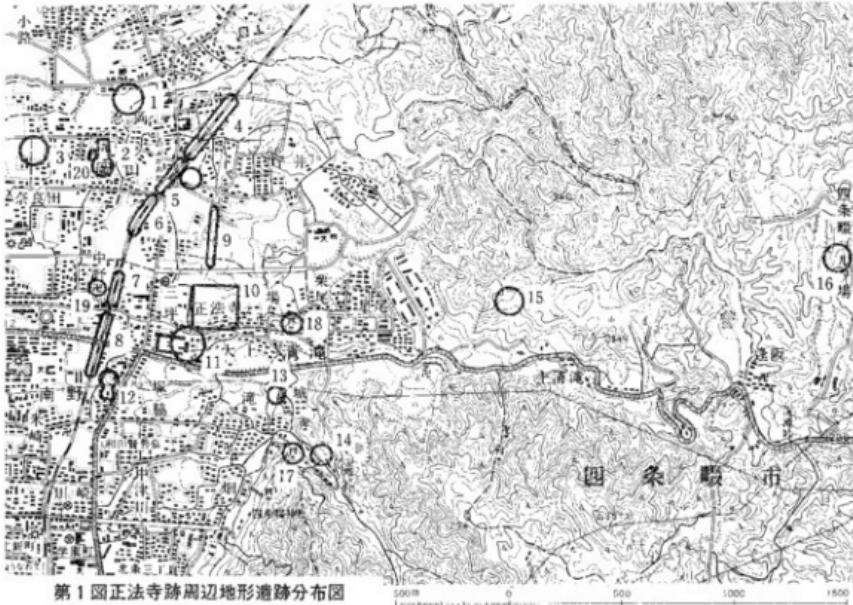
第1図 正法寺跡周辺地形遺跡分布図

- |                  |             |             |

| 1. 謹良寺跡 (更良岡山遺跡) | 2. 忍ヶ岡古墳, | 3. 北口遺跡, |
| 4. 坪井遺跡, | 5. 忍ヶ丘駅前遺跡, | 6. 南山下遺跡, |
| 8. 中野遺跡, | 9. 岡山南遺跡, | 10. 正法寺跡, |
| 12. 萩の堂古墳, | 13. 本間遺跡, | 14. 龍尾寺跡, |
| 16. 小松寺跡, | 17. 式内御机神社, | 18. 式内国中神社, |
| 20. 式内忍陵神社, | | 19. 現正法寺, |

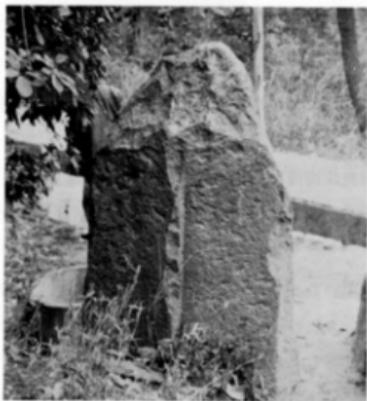
国中神社境内の石棺蓋石

凝灰岩の家形石棺で付近の古墳からの発見である

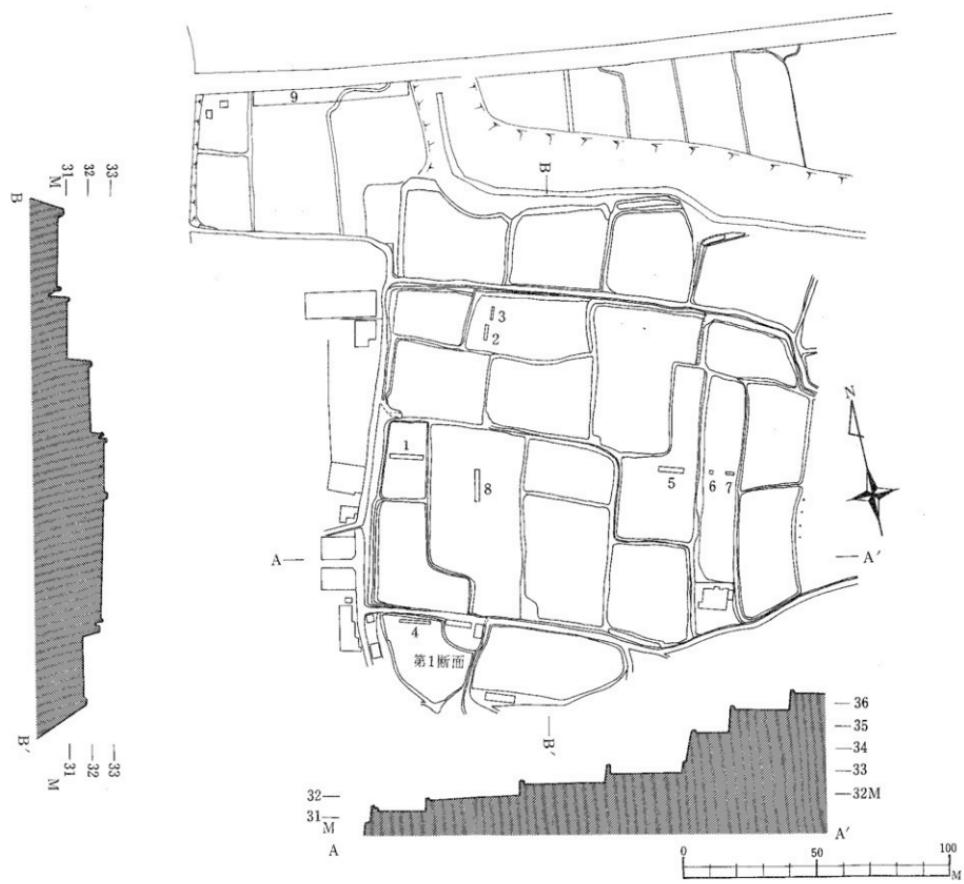
## 第1トレンチ断面層位

- A 粘土  
B 床土  
C 黄褐色砂質土層  
D 極淡色砂質土層  
E 淡褐色砂質土層  
F 淡灰色砂質土層  
G 白色砂層  
H 黄褐色粘質土層  
I 白色砂層  
J 淡褐色砂層  
K 白色砂混り砂層  
L 淡褐色砂層  
M 白色砂層  
N 黄褐色砂層  
O 黄褐色粘土層  
P 極褐色土層  
Q 淡褐色砂質土層  
R 黑褐色砂質土層  
S 暗褐色砂質土層  
T 淡褐色砂質土層  
U 黄褐色砂質土層

水田面高T.P31.68mで、西は正法寺——堂庭線の小道路で一段大きく段をなしている。ここでは、寺域西端を示すと思われる南北にのびる築地跡が検出された。

堆積土層は、第1層耕土、第2層床土で第3層以下は粘土層及び砂層が交互に堆積している。

遺構は、幅約4.0mを計り、両端に小溝を掘っている。小溝の規模は東側で幅約0.8m深さ約0.4m、西側で幅約0.9m深さ約0.6mを計る。東側で礎石は残存していたが西側は抜かれた痕跡が残っていた。溝内には砂質土層が堆積し瓦片が落ち込んでいた。なおこの小溝肩のレベルは、西側小溝で31.0mで東側小溝の溝肩のレベルは、西側小溝のレベルより少し低い30.90mを計る。そのレベルはフラットに東へ4.0m続く、このフラット面には多量の平瓦、丸瓦とともに蓮花文軒丸瓦、三重弧文軒平瓦も多く出土し、中には須恵器の内面朱塗壺身（図版6-2、13-3）がみつかつた。時期はやはり奈良時代前期にあてることができる。

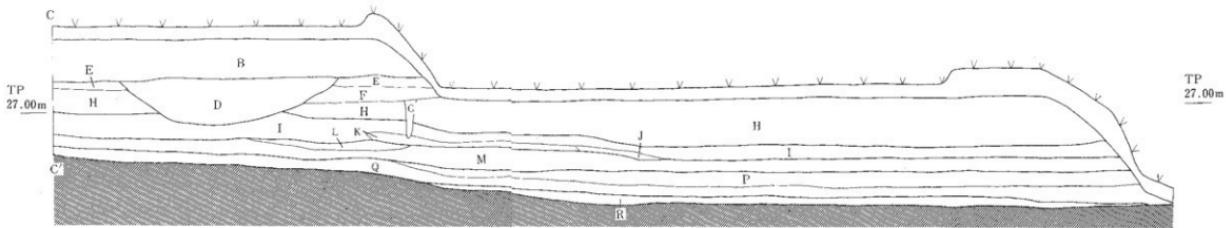
第1断面(北壁・東壁)層位

- A 耕土
- B 淡褐色砂質土層
- C 黄褐色砂質土層
- D 黄褐色砂質土層
- E 从褐色砂質土層

表上面高T.P. 32.10mで現在畠地である。以前から「午塚」と呼ばれている近世の供養塔の集められていた所で、現在その上面約1.0mはけずりとられているということであることから土壌跡と推定されていた。不整形な約10m四方部分が残っており、以前から、多数の瓦、遺物等の出土をみている。畠地の北側は、馬場・堂庭線の小道路と東側は、水路であるため西側及び南側の断面調査だけを行なった。その結果、東側断面では、第1層耕土約20cmの厚みであり、第2層淡褐色砂質土で厚さ約30cmである。第3層褐色砂質土で厚さ約40cm。第4層黄褐色砂質土で厚さ約30cmのブロック状に検出した。これが中門の基壇跡と思われる。第5層は褐色砂質土で厚さ約20cmで地山に達する。第5層内から礎石及び三重弧文軒平瓦、平瓦等の出土があった。北側断面では、第4層で基壇の一部が検出し、その下からも礎石及び平瓦等の出土があった。出土瓦からみて、時期はやはり奈良時代前期にあてることができる。
