# 新発田城跡の発掘調査

平成30年3月

新発田市教育委員会

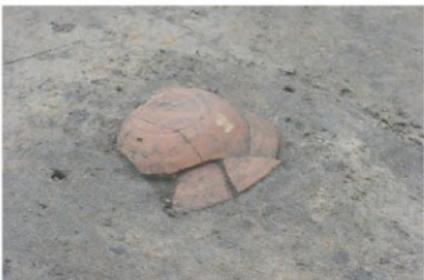
平安時代の土師器出土状態（ニノ丸南半部の屋敷地跡）

さらには、平安時代前期（1200年ほど前）の集落も新発田城の地下から見つかっています。掘立柱建物や溝、井戸などから、土師器・須恵器と呼ばれる土器や当地では珍しい灰釉陶器などが出土しました。中には、記号や文字が記された「墨書き土器」も認められます。

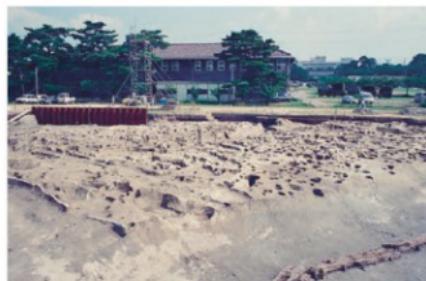
室町時代から戦国時代の柱穴（「古丸御屋舎」地点）

この地点で発掘調査を行った結果、江戸時代よりも古い時代の堀が発見され、付近からは多くの柱穴や井戸なども見つかりました。これらの成果から、堀に囲まれた館の存在が浮かびあがってきます。

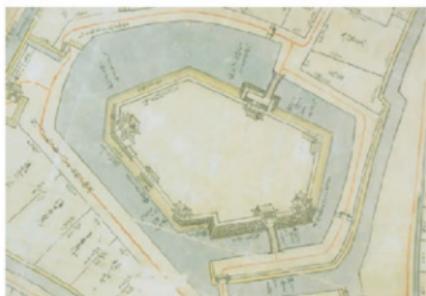
江戸時代初期の新発田城本丸

（『御家中絵図』県文化財、正保2(1645)年頃、新発田市立図書館蔵）

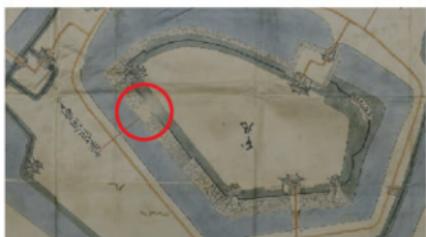
石垣の復旧を幕府に申請した絵図（赤丸の箇所）

（『新発田城絵図』天和2(1682)年、新発田市立図書館蔵）

新発田城の石垣は、古文書や絵図から、江戸時代の間に地震や大雨によってたびたび被害を受け、5回以上の修復があったとわかっています。

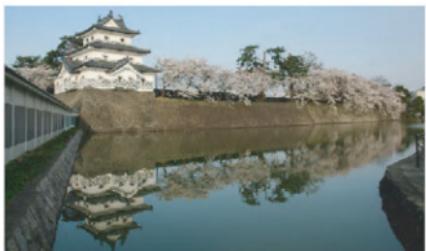
本丸の石垣と復元された三階櫓

【本丸石垣の発掘調査】 本丸の石垣は、石を整形して隙間なく積む「切込接ぎ」によるものですが、新発田城の場合、個々の石の大きさや形をそろえ目を通した布積みが特徴的で、「切込接ぎ」の代表例と言えます。

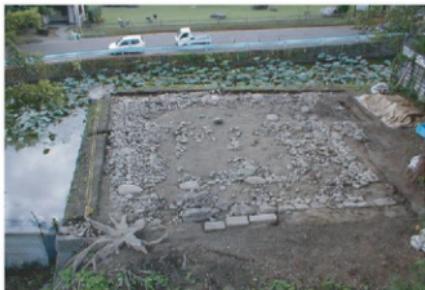
櫓の礎石と入口に配置された石（辰巳櫓）

【辰巳櫓の発掘調査】 本丸の南東隅に建てられた二階建ての櫓が辰巳櫓です。櫓は明治初年に解体されました。土台は良好に残されており、発掘調査によって礎石や入口の踏み石などが発見され、櫓復元の重要な資料が得られました。また、屋根瓦に混じって、溝口家の家紋である「五階菱」の形をした焼物も出土しました。櫓に付けられていたものと考えられます。

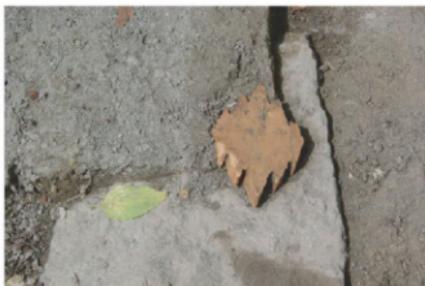
家紋（五階菱）をかたちどった焼物（辰巳櫓）

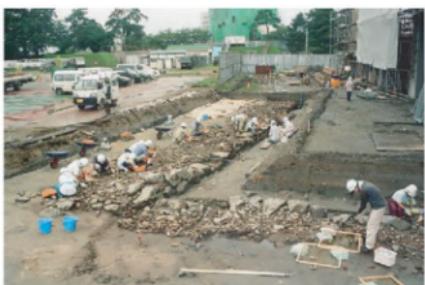
地下に埋まっていた石垣（本丸裏門の枡形）

【裏門付近の発掘調査】 本丸の北側にあったのが裏門です。絵図や古写真から、堀に張り出す「枡形」という施設があったとわかっています。発掘調査の結果、この枡形部分の石垣が見つかりました。石材は、新発田城で多くみられる「古寺石」（粗粒玄武岩）以外の岩石も見られ、表門側とは異なる様子もうかがえます。

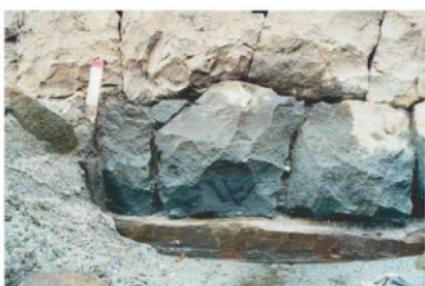
石垣の基礎部分・胴木（表門～旧二の丸隅櫓の間）

石垣の最下部には、全体を下支えする「胴木」と呼ばれる材木が発見されました。また、その上の石には「山笠」と呼ばれる記号が墨で記されていました。

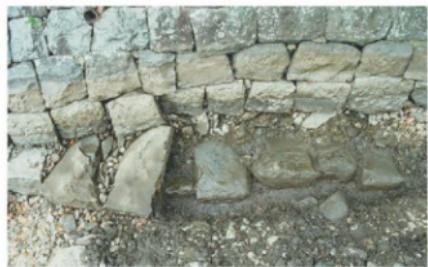
石垣の積み直し状況（表門～旧二の丸隅櫓の間）

このような石垣修復の様子をうかがわせる石積みが、表門と旧二の丸隅櫓の間にある石垣で見つかりました。この場所では、積み直す前の石垣が、前方へ張り出すとともに下方へ傾いた状態で残されていました。石垣の崩れた際に変形した様子を知ることができます。そして、この上に現在の石垣が築かれており、修復されたと理解できます。ただし、この修復部分には土管がはめ込まれており、明治時代以後の積み直しの可能性もあります。

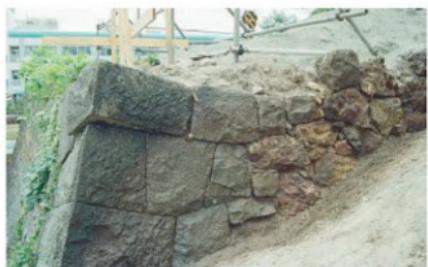
「古寺石」以外の石材（右側）を用いた石垣（辰巳櫓）

また、三階櫓と辰巳櫓の石垣のうち、本来は土壁の土に埋もれて人目に触れない部分には、「古寺石」よりも脆い石材が、不整形のまま積まれていることもわかりました。このような「古寺石」以外の石材利用は、裏門付近の発掘調査でも見つかっています。石材の違いは、石垣を積んだ時期の差を示している可能性があり、修復以前の石垣の様子を探るうえで、重要なカギとなってくれかもしれません。

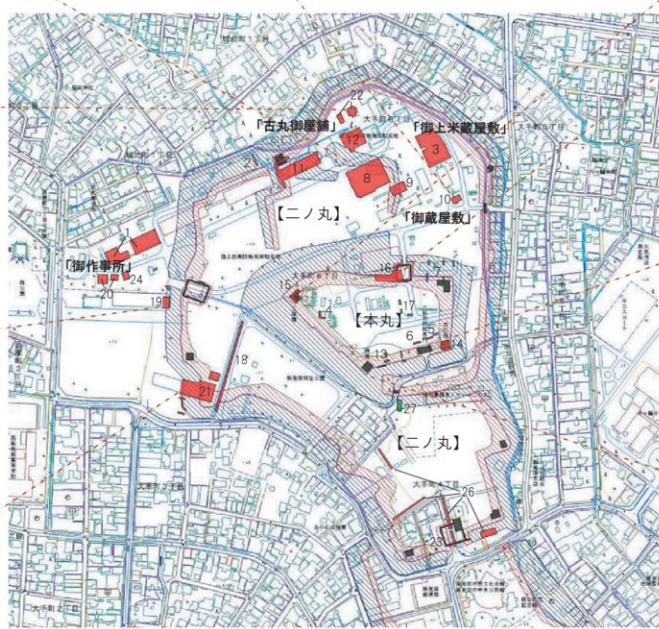
新発田城跡の主な発掘調査地点

■：発掘調査を実施した主要な箇所（数字は地点名を示す）

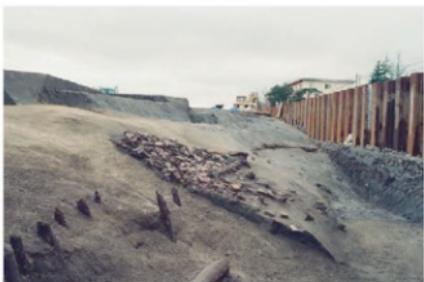
堀斜面の土留めと廃棄された瓦（「古丸御屋舎」地）

また、堀底の付近からは、堀の斜面が崩れるのを防ぐ土留めの遺構が見つかりました。丸太材や角材を堀の斜面と平行に置き、杭を打ち込んで抑えとしています。また、二ノ丸の西ノ門の付近では、当時の道に面した堀岸に、横木と杭による護岸の跡が見つかっています。

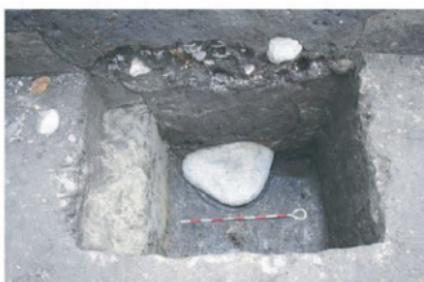
掘立柱建物の柱穴と根石（「古丸御屋舎」地）

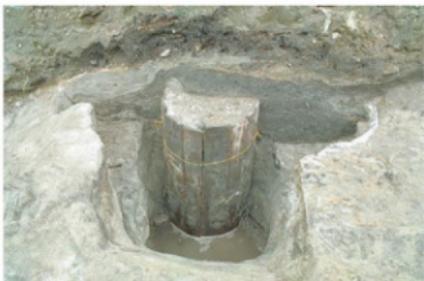
井戸底の水溜めに使われた桶（「古丸御屋舎」地）

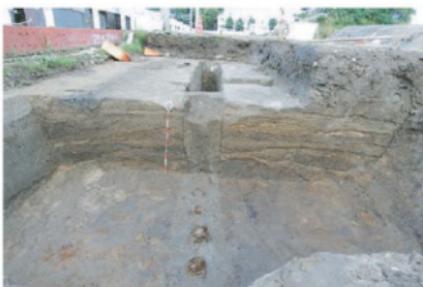
門内の整地層と明治時代の杭列（二ノ丸中ノ門）

また、アイネスしばた（城址公園）の調査では、中ノ門の一部をなす小門の礎石と門内側の整地層、さらに二ノ丸南端部の堀が見つかっています。整地層は、門の内側の枠形と呼ばれる区画にあたり、砂を主体として何層もつき固めた強固なものです。堀は、二ノ丸西側など他の地点よりも深く掘られており、城の正面を意識した構えであったと考えられます。

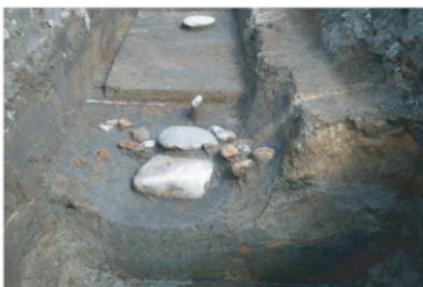
小門の礎石（二ノ丸中ノ門）

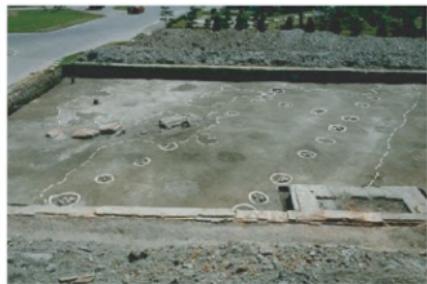
「御作事所」付近  
礎石を持つ建物跡

また、御作事場の東側では礎石を持つ建物が見つかりました。南北に長く幅の狭い建物で、長屋のような形をしています。やはり敷地の区画に沿うように建てられていたことから、同所の施設の一部と考えられます。

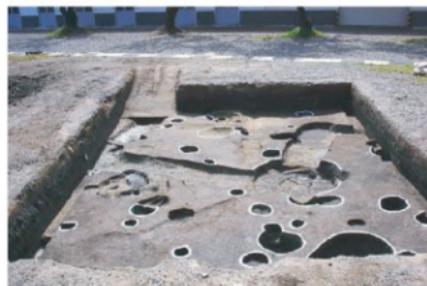
「御作事所」の掘立柱建物跡

調査の結果、3棟の掘立柱建物が見つかっています。このうちの1棟は、柱穴の底に平たい石を置くことで柱が沈むのを防いだ工夫が見られます。この建物は、御作事所の区画と同じ方向を向いており、御作事所の一部を成していたと考えられます。

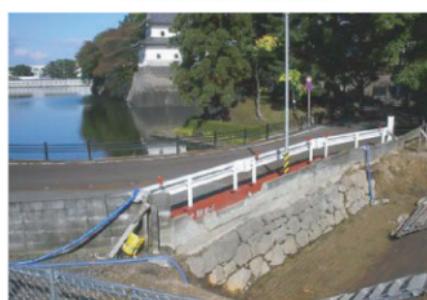
本丸と二の丸を結ぶ土橋の石垣

平成15年の城址公園の整備関連工事の最中に、石垣が発見されました。絵図と照合した結果、土橋門南側の堀を渡る「土橋」の石垣だとわかりました。さらに、平成24年の旧県立病院解体工事では、この石垣の東側面も見つかり、翌年に範囲確認調査を実施しました。

発掘調査の結果、石垣の北側部分は明治時代以後に積み直されたこと、南側部分は江戸時代の様子を保っていることがわかりました。この南側部分の注目すべき点として、本丸石垣との積み方の違いがあげられます。

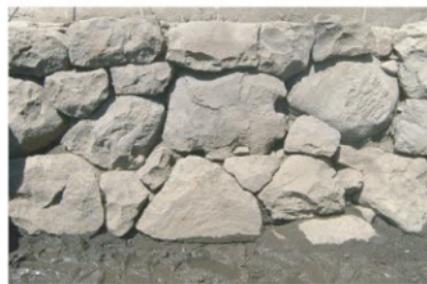
土橋の打込接ぎ石垣と石に残された矢穴

本丸の石垣は、四角く整えられた石を隙間なく積み上げる「切込接ぎ」で作られているのに対し、土橋の石垣は、石と石の隙間に細長い石を詰める「打込接ぎ」という積み方がとられていました。

一般に「打込接ぎ」は「切込接ぎ」よりも古手の技術と考えられており、土橋の石垣は、現在残る本丸石垣よりも前に築かれた可能性があります。
