## 平城宮東院地区の発掘調査

独立行政法人 国立文化財機構  
奈良文化財研究所 都域発掘調査部

調査地：特別史跡平城宮跡東院地区

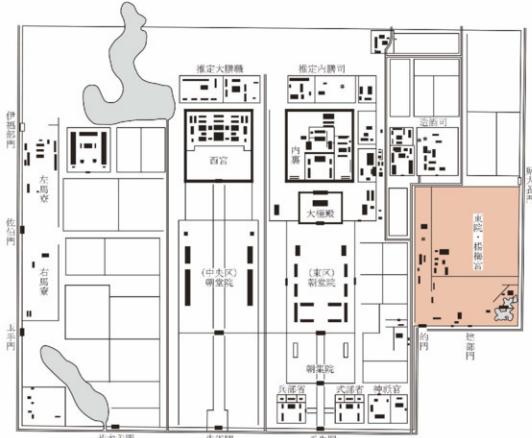
図1 奈良時代後半の平城宮  
(井上和人『日本古代都城制の研究』所収図に加筆)

平城宮は約 1 km 四方の東側に東西約 250m、南北約 750m の張り出し部をもち、その南北の南北約 350m の範囲を東院地区とよんでいます（図 1）。『統にほんぎ』などの文献により、東院地区には皇太子の居所である東宮や天皇の宮殿がおかれたことが知られています。また、神護景雲元年（767）に完成した「東院玉殿」や、宝亀 4 年（773）に完成した光仁天皇の「楊梅宮」は、この地にあったと考えられています。
