鹿児島県立埋蔵文化財センター発掘調査報告書(21)

鹿児島県立国分高等学校プール及び弓道場建設工事に伴う埋蔵文化財
発掘調査報告書

本御内遺跡Ⅲ

所在地 鹿児島県国分市中央二丁目8-1

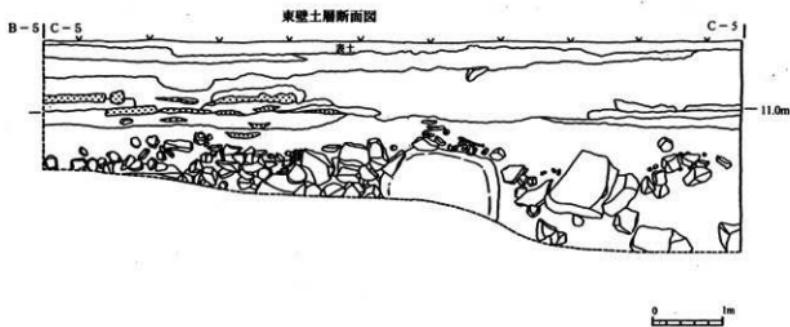
第3図 遺跡の層位及びグリッド配置図

発掘調査は、プール移転建設予定地約1,100m²に対し、10m×10mのグリッドを設定して行った。グリッドは、建設予定地の南側ラインを基準に、北—南方向にA～C区、西—東方向に1～5区を設定した。

調査に当って、〈A～C-5区〉東側ライン沿いに幅1.5mの先行トレーンチ1、〈A-1・2区〉北側ライン沿いに幅1.5mの先行トレーンチ2、〈A～C-1区〉西側ライン沿いに幅1.3mの先行トレーンチ3、〈C-1・2区〉南側ライン沿いに幅2.0mの先行トレーンチ4を順次設定し、層位の状態並びに遺物包含層・遺構の有無を確認しながら調査を進めた。
