二之丸跡の殿舎とその配置

鹿児島城二之丸跡について

鹿児島県埋蔵文化財発掘調査報告書(55)

鹿児島城二之丸跡(遺構編)

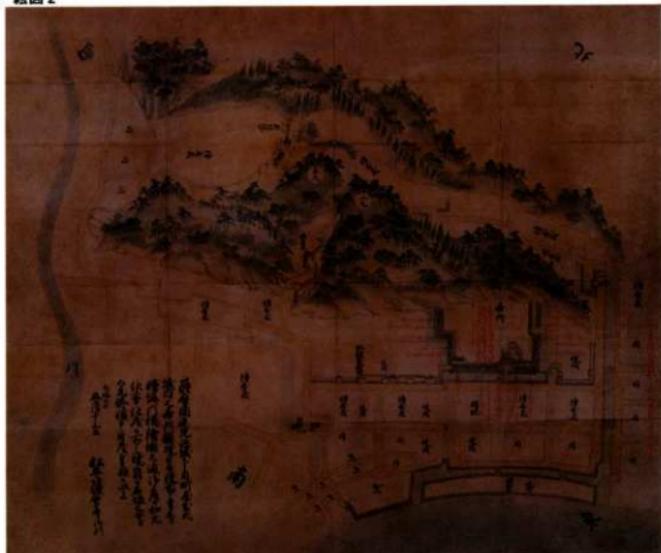
図版28 絵図2

元禄9年鹿児島城絵図(東京大学史料編纂所々蔵)

そして、報告書作業にはいる直前に東京大学の資料編纂所から元禄や正徳ならびに宝暦の絵図が発見され、鹿児島城全体の様子が伺えられ、良い資料に会えた結果になった。この資料を教えていただいた五味克夫先生にお礼を申し上げる次第である。

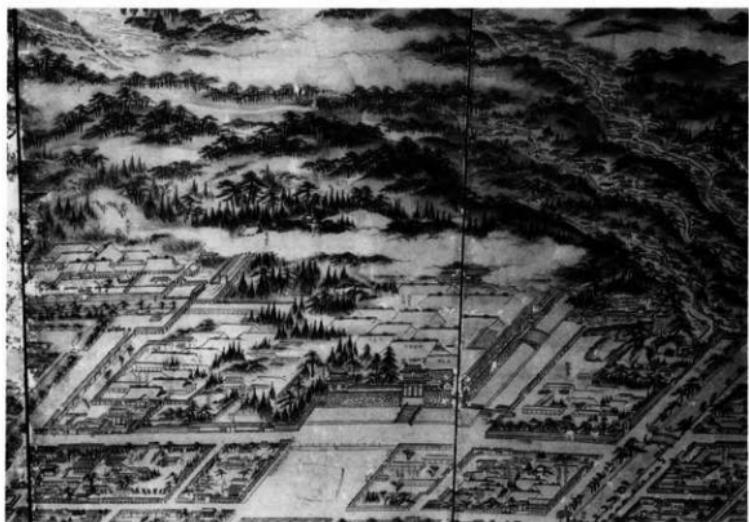
天保年間鹿児島城下絵図(部分)(鹿児島美術館蔵)本丸跡より転載

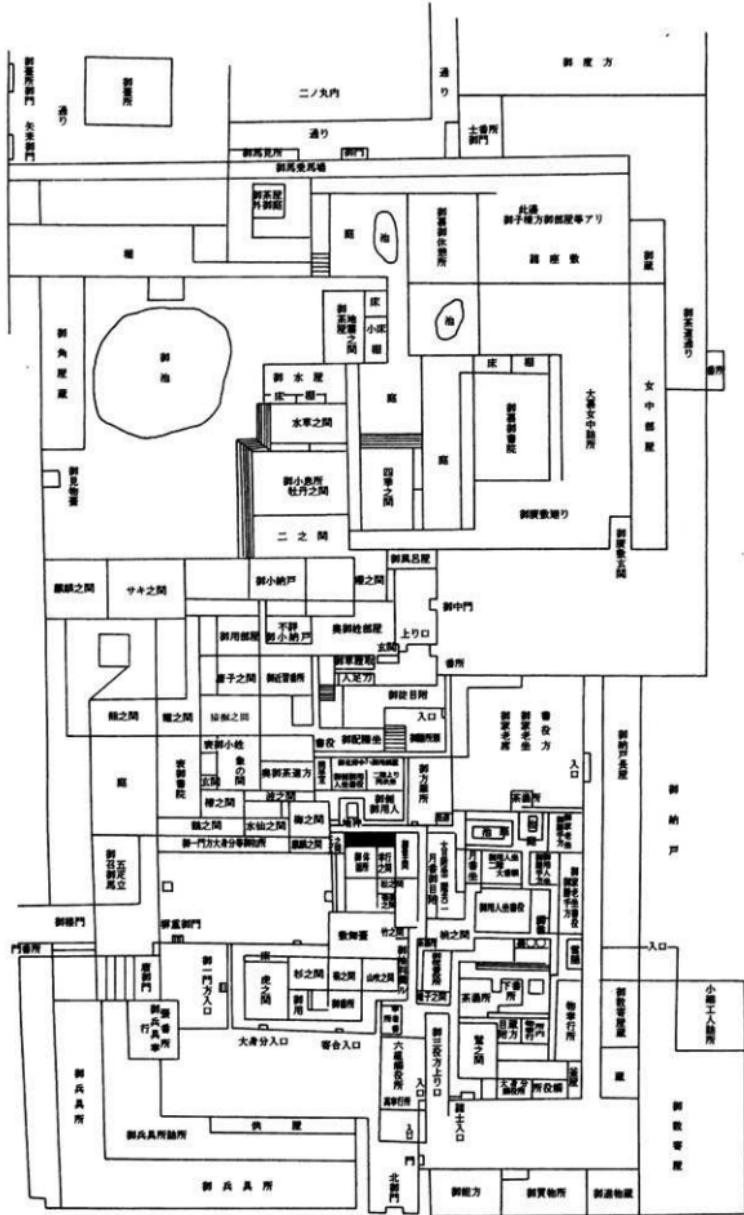
第123図 成尾常矩指図

他に今回報告対象の県立図書館敷地の旧藩時代における状況を示唆する図は現在のところ成尾図の右に出るものはない。成尾図は成尾常矩が自ら金山奉行等として勤仕した鹿児島城内外の様相が廢藩置県後、本丸が鎮谷分営になったこと等で変貌して行くのを書き、資料と記憶に基き明治六年作図したものと、さらに明治十年（一七八九）西南戦争によって焼損したものを翌年復原したもので、(A)本丸内の殿舎指図と、(B)城周辺見取図とがある。両図とも関係部分の記載があり、第一章に掲出した図と併せて発掘調査による遺構図の分析に益する所大といえよう。

学部その前は第七高等学校舍所在地）との境となる旧本丸の石垣の下に掘が続いた事実の確認は最大の成果であつたといえよう。当時調査に当つて収集した城下絵図の中に、二、三本丸北側から東側に繞る堀がさらに石垣に仕切られ乍ら南側にも入りこんでいるものがあり、県立図書館の正徳三年（一七一三）の城絵図では南側の堀が曲折して山麓にまで至つているよううかがえた。しかし多くのものは南側の堀を書いておらず最初は半信半疑で、試掘したところ、果して実在する東北の堀と同様のものが発見されたのであった。その後成尾常矩の指図も市立美術館から発見され文献上からも堀の実在が裏付けられたのであった。このことは発掘調査の結果と文献史料合致の例として特筆されよう。

この場合成尾は南側の堀を幕末時の状況を示して本丸の石垣の途中で石疊で止

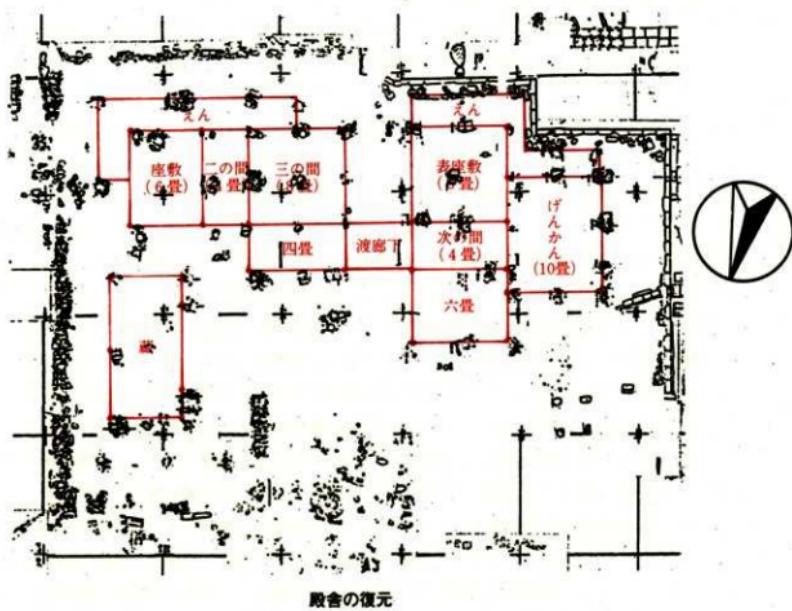
殿舎の復元

礎石や礎石下の根石群は六尺五寸の方眼紙上にうまくのる。それは柱間に六尺五寸を単位にして設計していたことを示す。六尺五寸に一致しない南側は幅五尺三寸程の縁が敷かれていたと考えられる。殿舎は少なくとも三棟建っていた。その他に根石が散在するがどう結びつくのか今のところ分からぬ。

その3棟は玄関及び表座敷のある接客部分と奥座敷のある居住部分、それに藏である。石段を登って左折すると入口に達し、そこから玄間に入る。玄間は控の間でもあり、なかなか広い10畳の広間である。その奥南側に8畳の表座敷がある。この表座敷には縁が付き東側にトコ(床)・タナ(達棚)を設け客を迎えるにふさわしい造りである。表座敷には次の間(4畳)が付き、その北側に6畳間があり、ここは主人に仕える人々の部屋であろう。玄間の10畳の広間には表座敷と同じく南側に雁行型に縁が付いていた。居住部分の奥座敷とは十尺離れて渡廊下で繋がっていた。その渡廊下は次の間に接続し、奥座敷の方では4畳の部屋に繋がっていた。奥座敷は3室連続し、西から8畳の「三の間」・4畳の「二の間」(次の間)次が最も奥の6畳の座敷になっている。その奥座敷は東側北寄りにトコが付き、その南寄りに縁が付き、縁は折れて南に延びて、「二の間」・「三の間」の半分に一直線に付いていた。「三の間」の残り半分の一間にタナがあったかもしれない。奥座敷の北側には一長押高くして帳台といわれる寝室が一般に設けられる。その位置は奥座敷と藏との間で根石の散乱などはそのためかもしれないがはっきりしない。最後の一棟は藏で、藏は正面二〇尺、側面一〇尺で入口十三尺(2間に相当)になっている。それは礎石の位置で、出入口に使うには広すぎる所以土台上に柱を建てて一間程の狭さにしていたであろう。

これら3棟は二の丸築造の天和4年(1683)に光久公の意図によって建てられ、その後この場所が庭園となる享保8年(1723)までの50年間使われた。光久公は貞享4年(1687)に隠居し、その隠居所として住んだ。光久公は火難を避けるために祭った靈符堂を奥座敷の縁を下りて、庭を過ぎ直ぐ進ん札押していたであろう。

接客部分と居住部分を渡廊下で繋ぐ方法は規模こそ違え本丸の殿舎配置と類似している。また当時の大名屋敷とも類似する(新訂図説日本住宅史 太田博太郎著彰国社 昭和46年)。この光久公の隠居所は梁間2間又は2間半で狭く、それに下屋が付加する程度の小規模で、ながら藏を置くなど一つのまとめを示していた。

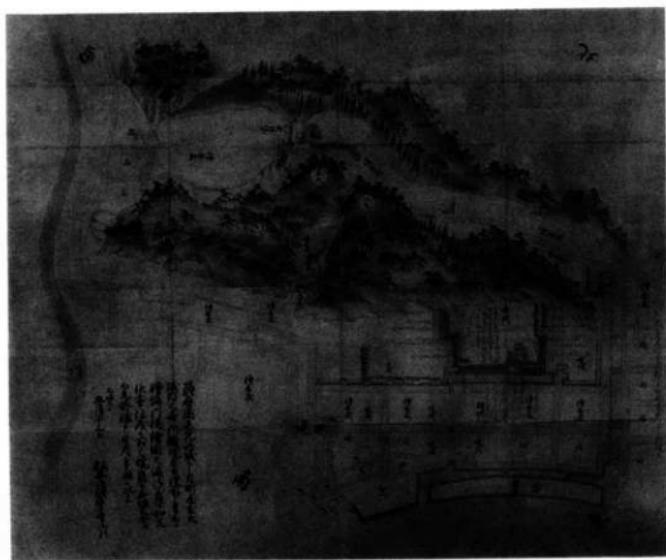
(A) 元禄九年城絵図(東京大学史料叢書所蔵)

(A)は中突川左岸の城山及び山麓の城主等の居所、侍屋敷等を記した鹿児島城下図

に元禄九年四月の火災で焼失した箇所を表示し説明した絵図であり、左下に「薩摩國鹿児島城下自町屋出火、城内之居所類焼付」。從前々有来侯櫓・堀・門橋以上、元禄九子五月十三日 松平薩摩守

これによつて(A)は以後の城の修復等の際に、よるべき基礎資料として絵図並びに関係文書を一まとめにして保存活用のため江戸・鹿児島家老座・記録所に留められた三部のうちの一部であることがわかつ、恐らくこれはそのうちの記録所の分であろう。

さてこの絵図には城山に登る大手口、岩崎口、新照院口の記載、侍屋敷、本丸、二丸の記載、城下道筋や堀・築地の記載、侍屋敷の焼失、焼残の区別、明地、町等興味深い記載^はあるが、今回の調査報告書にもつとも関係の深い居所(本丸)と修理大夫居所(二之丸)とを仕切る堀付近の説明書を略図の上に記して表すことにする。そしてこれを補足修正する絵図裏の記述を左に掲出する。二之丸を西丸とよび、絵圖作成のもと國として「御城堀さらへ之儀被伺候節之御伺候絵圖」とか「石垣ぬけ候節之御伺候絵圖」が存在したことを知る。

以上の記述から現在本丸南西側（黎明館・図書館の境）の石垣は当時五十六間、そこから北に横にのびて二十九間、さらに北西に曲って山麓まで二十二間で、石垣の長さもほぼ同じで存在したことが明らかとなった。これを現状と合せれば、石垣の北（西）端から階段上の台地縁辺部を行幸記念碑付近までのびて石垣があり、そこから北（西）に折れて山麓まで石垣とその前面に櫛が存在していたことになる。それらがいつからいつまで存在したのか、いつどのようにして変貌し、現在の状況になつたか。必ずしも明確ではない。

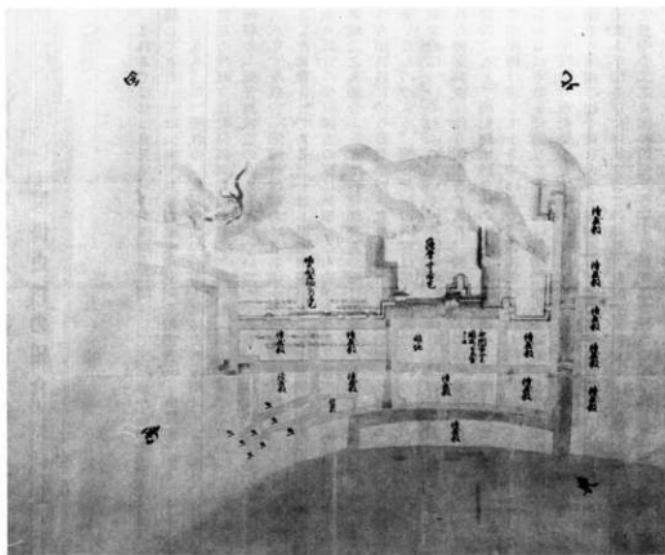
(B) 正徳三年城絵図(東京大学史料編纂所蔵)

(B)は正徳三年、城近辺に火災があり類焼の恐れがあるので、御下屋敷長屋を堀に改め、その前にある侍屋敷を移転、火除地として明地とすることの許可を幕府に願出た際提出した絵図扣での経緯は別添の左記覚書で明らかである。

構図は元禄九年図と同じだが、山城部分の記載と甲突川及びその付近の記載を省略しているのである。理由は要改することもない、又は変改について一々届出する必要もないのである。

嫡子部屋柄之内居宅（二之丸）とする門牌付すなわち同図では薩摩守居宅（本丸）の前の焼失した侍敷跡を「比所当分者開延。而差置候」とした他、前の侍屋敷の部分に「此所 張紙を附、其張紙、此長屋を堀、相面度候間書出申候」、「此朱筋を引廻候表之分、張紙を附、比張紙之分空地、差置申度候間書付差出候」と記載しているのである。そして絵図の裏には正徳三年の模様変更の経緯と同図作成の方針、今後の保存活用について一括記載されているのである。

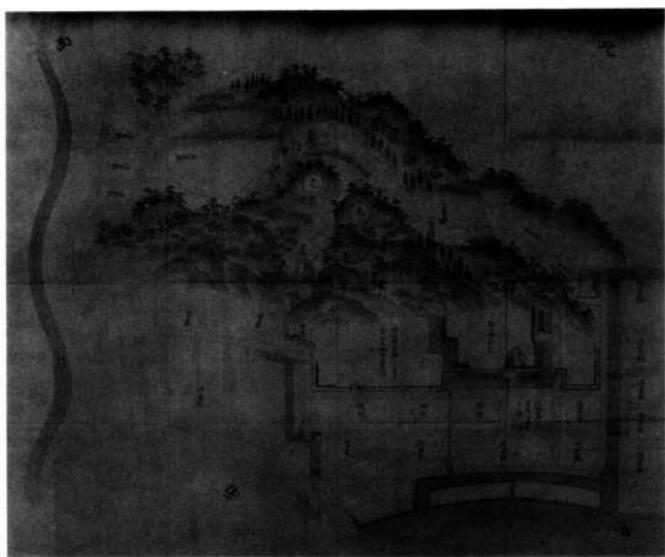
(C) 宝曆六年城絵図(東京大学史料編纂所蔵)

(C)は「薩摩鹿児島城絵図」の表題がある宝曆六年、幕府御目附役の人間に際して提出するため用意した絵図の扣で、構図・内容とともに元禄九年図とほとんど変わらない。ただ細部の寸法記載はなく、正徳図で指摘をうけ居所を居宅と書改めた箇所は「又三郎居宅」、「嫡子部屋柄之内居宅、当分大隅守罷居候」とあり、新たに「南泉院」御宮が記載され、正徳図で変更を願った侍敷の地は「明地」と記載されている。城の石垣・屏等の図は元禄九年図、正徳三年図とも全く同じである。絵図裏に記されている絵図作成の経緯、保存取扱いの達書を左に掲げる。

すなわちこれまでに公式に作成された元禄九年図と正徳三年図のうち、後者を模様変更申請の場合用いることと定めたが、今回のような場合、元禄九年図の如き細密図を提出する必要がある。よって両図を合せ、さらに変更分を書加えて作成

した。そして今後の為に提出したものと同じものを三部作り江戸・国元の家老座と記録所に納め活用と保存をはかることにしたのである。なお本図作成の契機となつた幕府御目付役の入御並びにその質問への応答、鹿児島城の概況報告書等については「通昭錄」卷之七「監察使答問抄上」に詳細な記述があり、大変参考になる。(以上A・B・C)の三種の城絵図について紹介してきたが、用途の相違、年代の推移によって若干の変更はみられるものの、江戸時代前半の鹿児島城の規模、形状は一貫して變つてないようと思われる。そして城主居館(本丸)の方に石垣を築き堀をめぐらしていることが明確になったのである。今後の課題は幕末の成尾図に明示されている如き、南方の堀が約半分の長さにいつの段階いかなる理由で縮小されたかということの解説であろう。
