鹿児島県埋蔵文化財発掘調査報告書(55)

鹿児島城二之丸跡(遺構編)

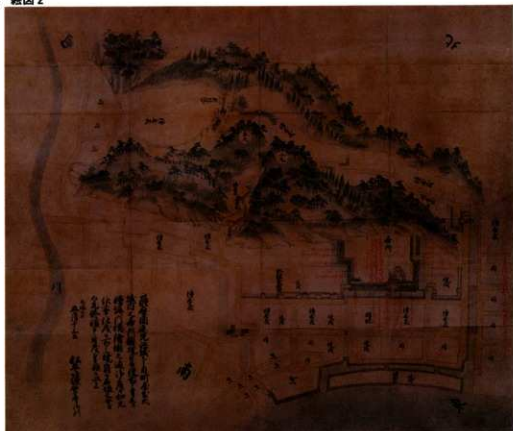
元禄9年鹿見島城絵図(東京大学史料編纂所々蔵)

(A)は甲突川左岸の城山及び山麓の城主等の居所、侍屋敷等を記した鹿児島城下図に元禄九年四月の火災で焼失した箇所を表示し説明した絵図であり、左下に「薩摩国鹿児島城下町町屋出火、城内之居所類焼付、従前々有米侯橋・堀・門橋絵図之通御座候、如元作事仕度候、所々焼崩候石垣之分、如元修補申付度奉願候、以上、
元禄九年 五月十三日 松平薩摩守 〆

さてこの絵図には城山に登る大手口、岩崎口、新照院口の記載、侍屋敷、本丸、二丸の記載、城下道筋や堀・築地の記載、侍屋敷の焼失、焼残の区別、明地、町等興味深い記載があるが、今回の調査報告書にもっとも関係の深い、居所(本丸)と修理大夫居所(二之丸)とを仕切る堀付近の説明書を略図の上に記して表すことにする。そしてこれを補足修正する絵圖裏書の記述を左に掲出する。二之丸を西丸とよび、絵圖作成のもとも図として「御城堀さらへ之儀被同候節之御同絵圖」とか「石垣ぬけ候節之御同絵圖」が存在したことを知る。

以上の記述から現在本丸南西側（黎明館・図書館の境）の石垣は当時五十六間、そこからさらに横にのびて二十九間、さらに北西に曲って山麓まで二十二間で、堀の長さもほぼ同じで存在したことが明らかとなった。これを現状と合せれば、石垣の北（西）端から階段上の台地縁辺部を行幸記念碑付近までのびて石垣があり、そこから北（西）に折れて山麓まで石垣とその前面に堀が存在していたことになる。それらがいつからいつまで存在したのか、いつどのようにして変貌し、現在の状況になったか。必ずしも明確ではない。

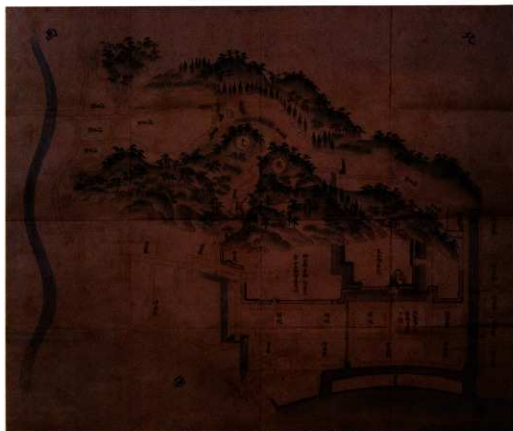
宝暦6年の鹿見島城絵図(東京大学史料編纂所々蔵)

(C)は「薩摩国鹿兒島城絵図」の表題がある宝暦六年、幕府御目附役の入国に際して提出するため用意した城絵図の扣で、構図・内容とも元禄九年図とほとんど変わっていない。ただ細部の寸法記載はなく、正徳図で指摘をうけ居所を居室と書改めた箇所は、「又三郎居室」、「嫡子部屋柄之内居室、当分大隅守廳居候」とあり、新たに「南泉院」御宮」が記載され、部屋図で変更を頼んだ侍屋敷の地は「明地」と記載されている。城の石垣・扉等の図は元禄九年図、正徳三年図とも全く同じである。絵圖裏に記されている絵圖作成の経緯、保存取扱いの述書を左に掲げる。

すなわちこれまで以上に公式に作成された元禄九年図と正徳三年図のうち、後者を模様変更申請の場合用いることと定めたが、今回のような場合、元禄九年図の如き細密図を提出する必要がある。よって両図を合せ、さらに変更分を書き加えて作成
