奈文研本庁舎敷地の遺構表示
発行年：2018年
発行：独立行政法人 国立文化財機構 奈良文化財研究所
〒630-8577 奈良市二条町2-9-1

佐伯門前の風景

—奈文研本庁舎における平城京の空間の表現—

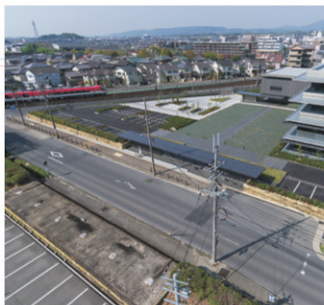
⑥ 現在の佐伯門跡周辺の様子

敷地内の表示と佐伯門の基礎整備を手掛かりに、1300年前の平城京の風景を想像してみてください。

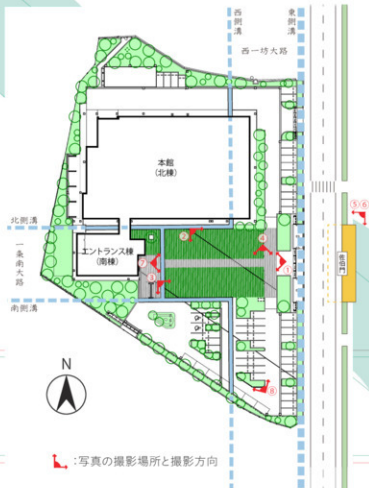
📍 : 写真の撮影場所と撮影方向

奈良時代には幅約25mの一条南大路が本庁舎の敷地を東西に横断していました。そこで本庁舎の設計にあたり、佐伯門の真向かいに正門を配置し、そこからエントランス棟の正面入口に至るアプローチを利用して、実際の大きさと位置で大路を再現することとしました。路面の範囲は濃灰色の切石で舗装し下草のスリットを入れました。路面の南北には排水のための側溝が掘られており、両者をつなぎ路面を南北に横断する溝も発掘調査で確認しましたので、これらを白色の玉石敷で表現しました。

西一坊大路も敷地内に含まれます。こちらの路面も濃灰色で舗装し、両大路を濃灰色で統一しました。側溝については西側溝のみを玉石敷等で表示しました。東側溝の位置は敷地東辺の生垣を施した土塁の位置にあたります。この土塁は既に整備されていた平城宮跡西辺の境界土塁の意匠にあわせて1980年に凝灰岩切石積で整備したものです。

発掘調査では両大路が建設される前には秋篠川の旧流路を利用した斜行大溝が確認され、その両岸の位置を厚さ5ミリメートルの金属プレートを模式的に埋め込んで表示しました。この斜行大溝は敷敷・敷粗染工法により埋め立てられており、敷詰められていた枝葉はツブラジイ、ヒサカキ、二葉マツ (クロマツ) 等のものでした。そのため、エントランス棟の南側にこれらの樹木を植え、1階のホールから窓越しに学習できるようにしました。
