# たじひのだより

松原市文化財情報誌 No.16

## 布忍遺跡の発掘調査成果

## 池内遺跡の発掘調査成果 —古墳時代の土坑群と平安時代の集落—

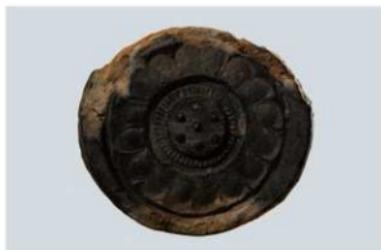
写真1 今回出土した複井蓮華文軒丸瓦(直径15cm)

松原市教育委員会が布忍遺跡の範囲内にあたる北新町2丁目で発掘調査を行い、江戸時代の溝から多くの瓦が見つかりました。瓦のはとんどは江戸時代の物でしたが、平安時代後期の瓦が1点だけありました。どうやら、古い本瓦葺の建物を壊した際に瓦を溝に捨てて埋めたようです。

今回の発掘調査で瓦が出土したことにより縁起の伝える創建年が正しい可能性が更に高まりました。

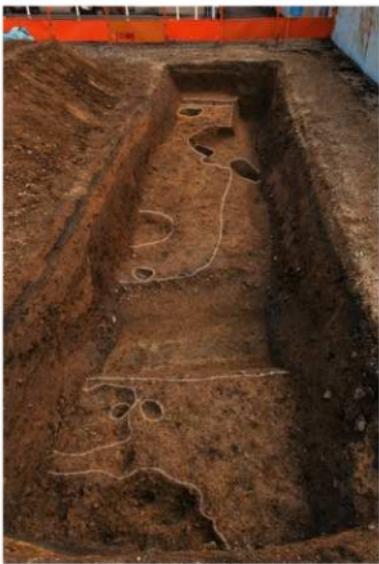
写真3 調査区全景(西から)

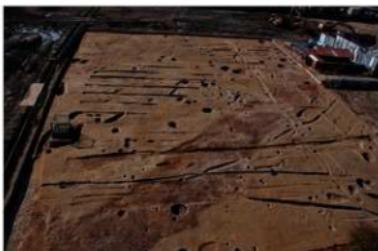
写真4 古墳時代の遺構が多く見つかった調査区

弥生時代から古墳時代 調査区の中央からでは、弥生時代後期から古墳時代中期の井戸や土坑、溝が多数発見されました。

円形の土坑が多く、直径が約0.5m～1.0m以上、深さが約0.2～1.0mと様々です。土坑には掘ったときに出土をそのまま埋め戻した土の塊が多く詰まっていました。井戸は直径3.0m以上、深さが1.0m以上もあり、すべて素掘り井戸です。

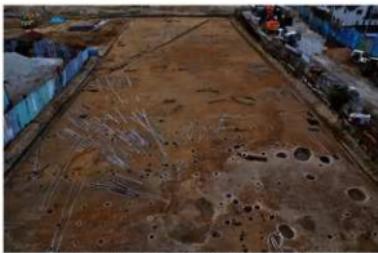
写真5 古代の遺構が多く見つかった調査区

古代 調査区の北では、9世紀後半から10世紀の集落がみつかりました。掘立柱建物が10数棟発見されました。建物の規模は柱間が南北2間、東西2間のものから南北2間、東西6間のものと様々です。建物の向きは現在の東西南北軸とほぼ同じで、方位を意識して作られています。建物は2、3棟ごとに

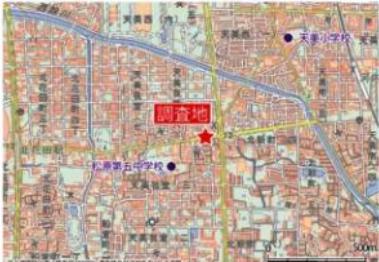
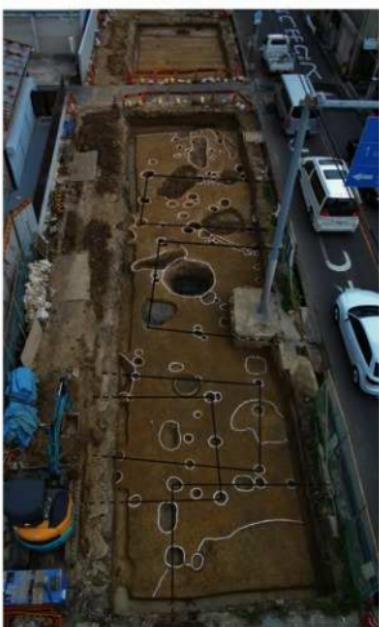
写真6 平安時代の屋敷と畠（西から）

平安時代の屋敷跡 調査地の東側では、平安時代の屋敷跡と耕作跡が見つかりました。写真6の上部に見える道路の東側から耕作跡、西側から屋敷が見つかったことから、この道は当時から土地の区画に関連していたことがわかります。

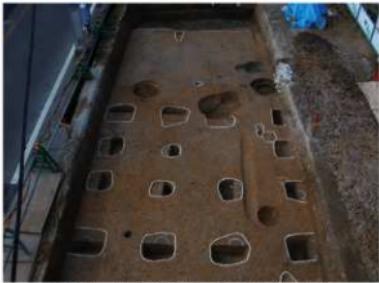
写真7 平安時代の中心的な建物（東から）

写真7は、屋敷の中で最もrippaな建物です。大きさは東西5.0m、南北5.6m以上で、左の道路の下に続きます。柱は他の建物より太く、直径25~28cmほどあります。おそらく屋敷の中でも中心的な建物だったのででしょう。

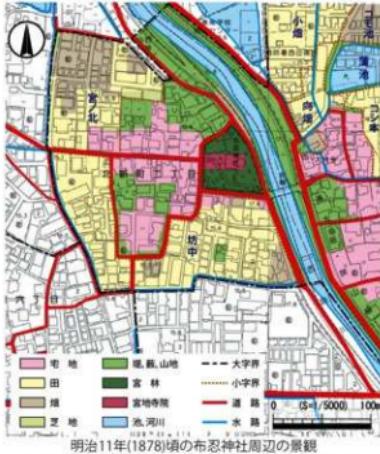
明治11年(1878)頃の布忍神社周辺の景観  
※学術上の目的で作成されたものであり公私力を有するものではない。

また、右のように明治時代の地籍図とともに現在の地図に落とし込むことで、都市化が進み大きく変化した景観の中に過去を読み取る有力な手がかりとなります。小字名については松原市史資料集第四号『松原における小字名と小字図』をご覧ください。
