志波城跡

－平成26～29年度発掘調査報告書－

盛岡市教育委員会

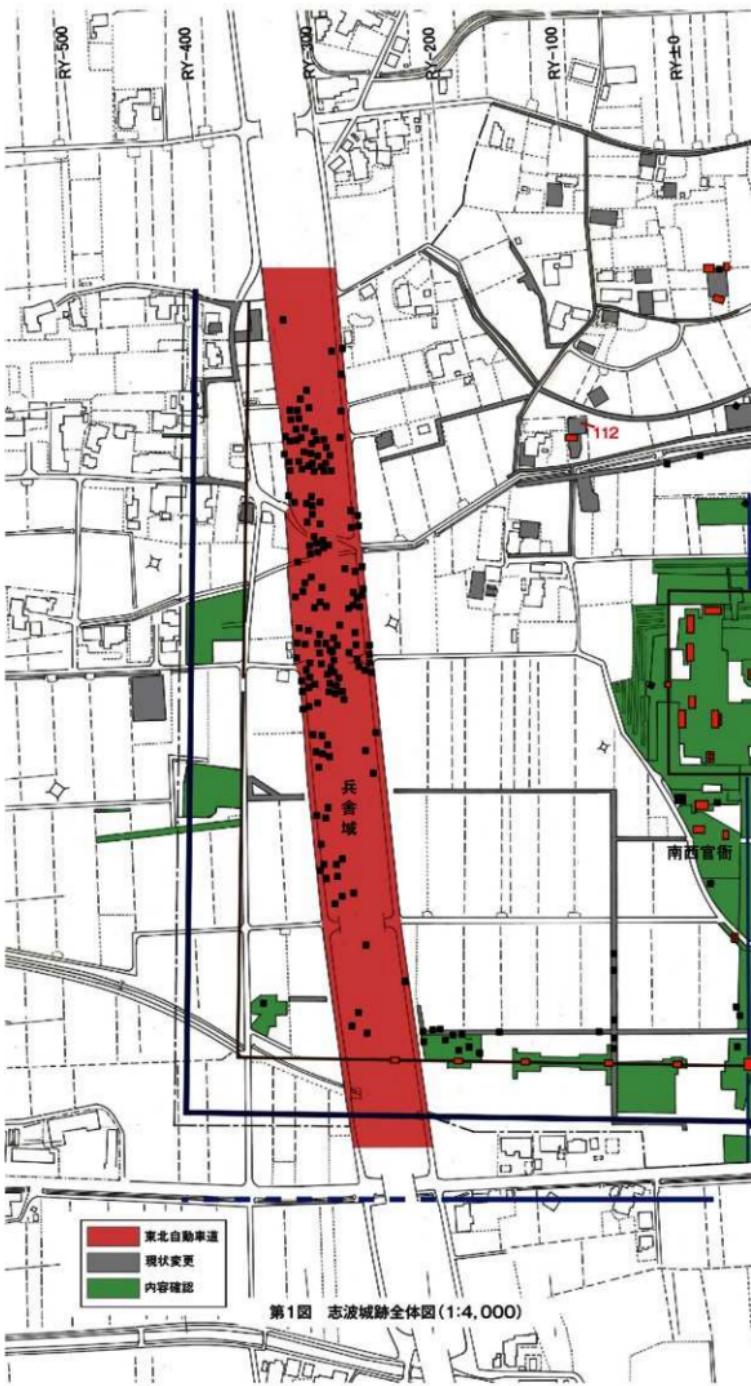
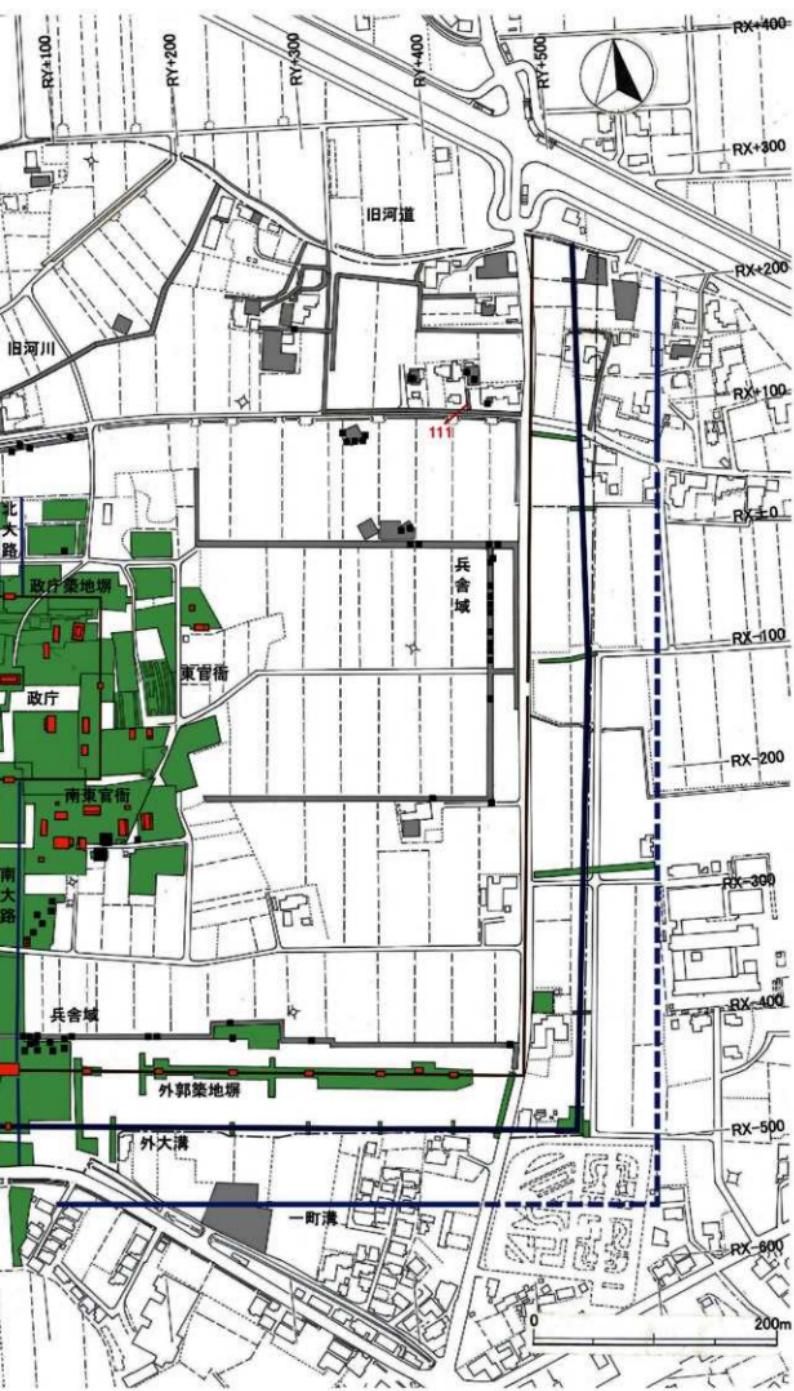
第1図 志波城跡全体図(1:4,000)

志波城跡は、盛岡市の南西部に位置する（挿図1）。遺跡の総面積は約75万m²と広大であり、地番としては、下太田方八丁（東半部）・新堰端（南東部）・林崎（北東部）・宮田（北東部）、中太田方八丁（西半部）・法丁（北西部）・吉原（北西部）・小沼（北西部）、上鹿妻五兵衛新田（南西部）、本宮大宮（東部）・林崎（南東部）と11地区にわたりて所在する（第1図）。

発掘調査は、昭和51年度（1976）から平成29年度（2017）までの42年間に、のべ112次、170,484m²を対象とし、遺跡総面積約750,000m²（指定地外を含む）のうち、22.73%を調査している（第1図）。

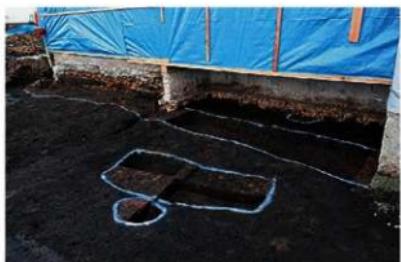
SB236掘立柱建物跡, SK461土坑, ピット（北西から）

調査区の南端部に、第48次調査区から続く掘立柱建物跡SB236の柱の掘方1基の北部と、建物北辺の雨落溝を7.2mにわたって検出した。SB236は、東西の桁行2間以上（3間、総長9.0mか）、南北の梁行2間（総長4.65m）の構造を持つ掘立柱建物である。桁行の柱間が約3mと政庁建物に匹敵する規模であること、東西棟であること、そしてしっかりと掘り込まれた雨落溝が伴い、軒の出が南側で長く南面建物と推定されることなどから、（仮称）北西官衙城を構成する主要舍殿の1つである可能性が出てきた。第48・112次調査区の所在する敷地の東西に隣接する耕作地に、SB236建物と品字形の配置となる南北棟の掘立柱建物が存在することも考えられ、志波城北部の実態を解明する計画的な内容確認調査の必要性が明らかとなった。なお本調査区の北半部、SB236建物の北方約10mの範囲には関連する建物や施設等は確認されなかった。

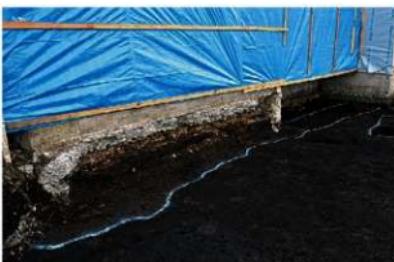
SB236掘立柱建物跡（北東から）

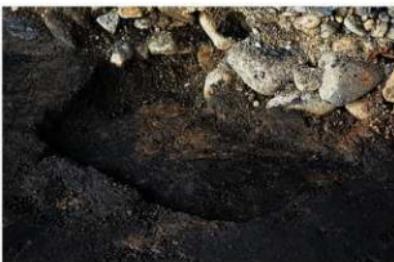
SB236掘方（北西から）
