# 志波城跡

－平成26～29年度発掘調査報告書－

盛岡市教育委員会

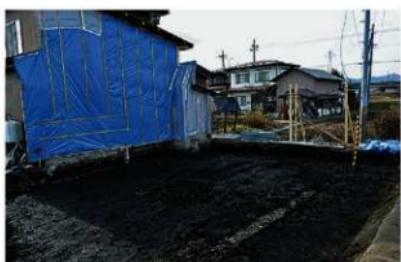
第112次調査区全景（北東から）

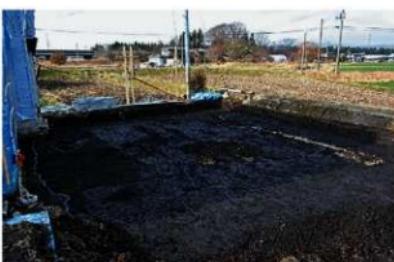
第112次調査区全景（南東から）

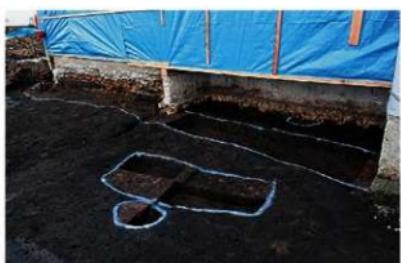
SB236掘立柱建物跡, SK461土坑, ピット（北西から）

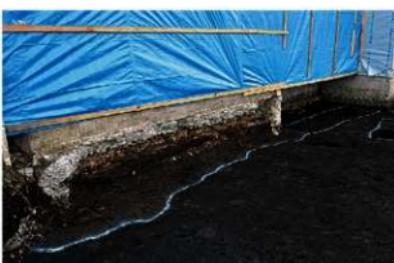
SB236掘立柱建物跡（北東から）

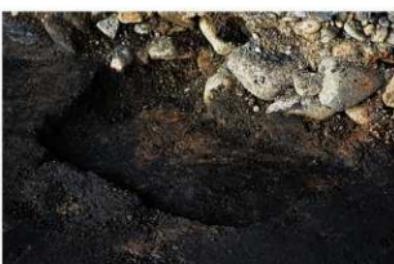
SB236掘方（北西から）
