西方から見た新堂廃寺跡航空写真（1959年予備調査 朝日新聞社提供）

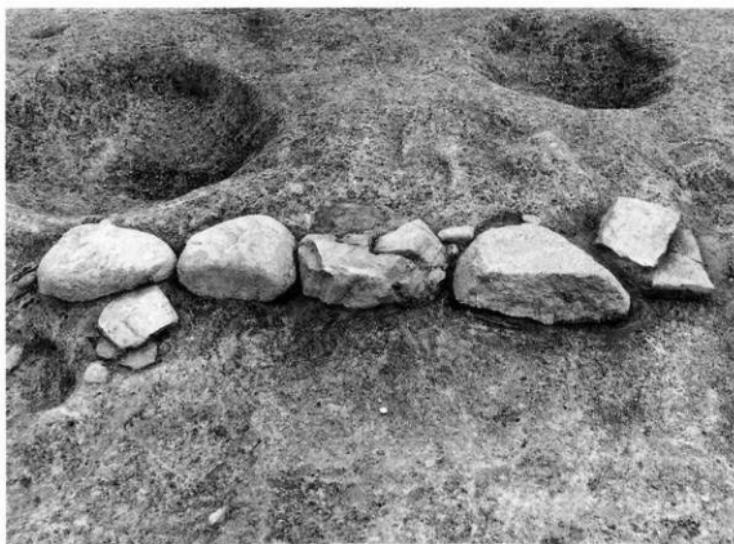
再建基壇南西辺玉石検出状況 西から

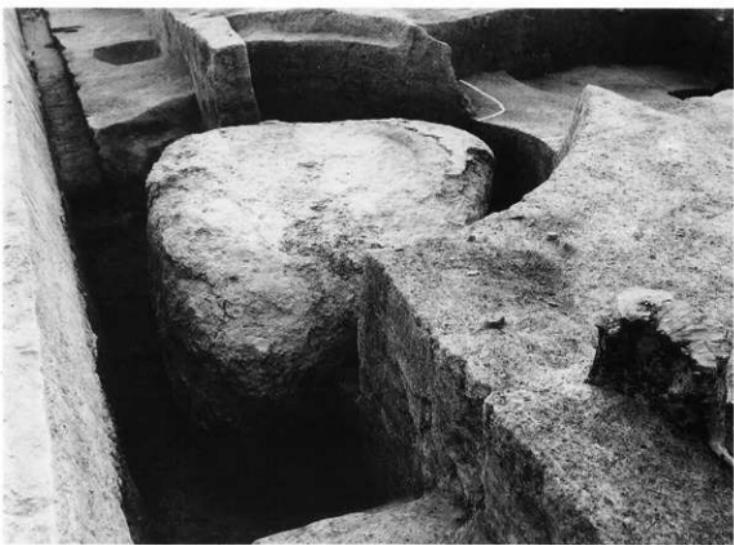
心礎石検出状況 北東から

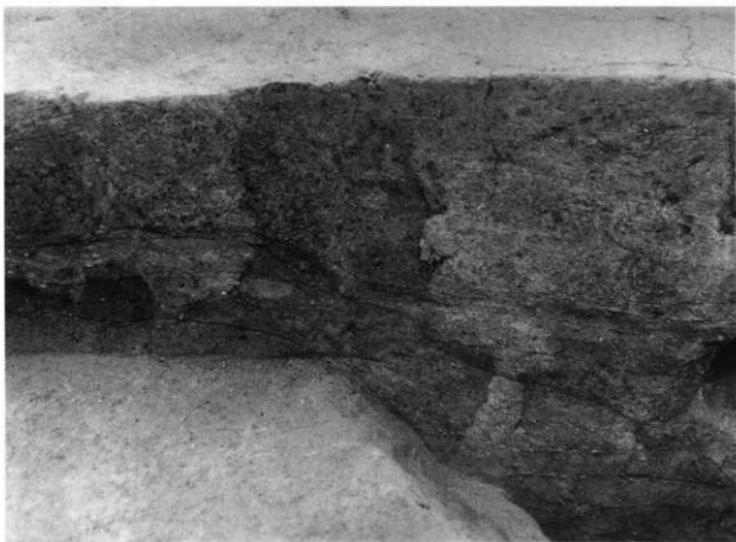
心礎石据え付け掘方南側断面 東から

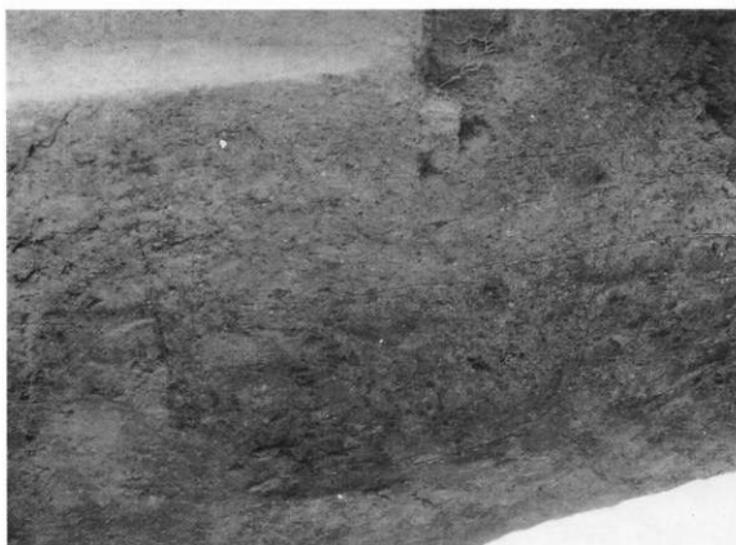
南西角四天柱礎石掘込み地業 東から

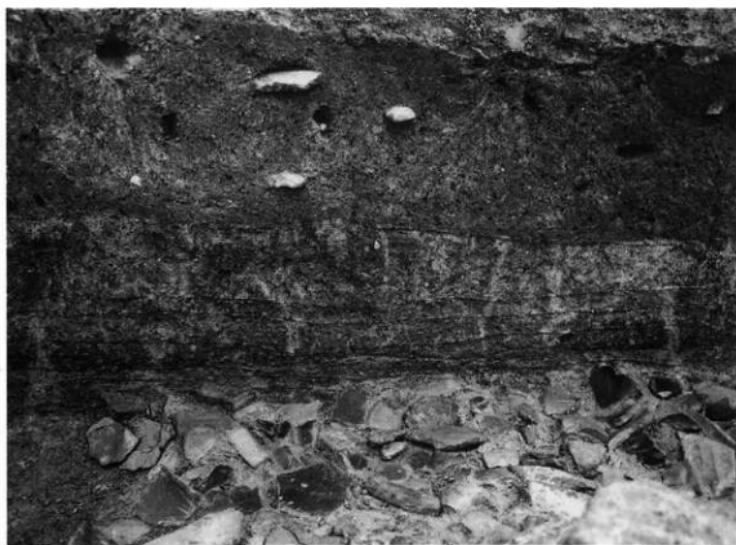
塔南部整地層断面 北から

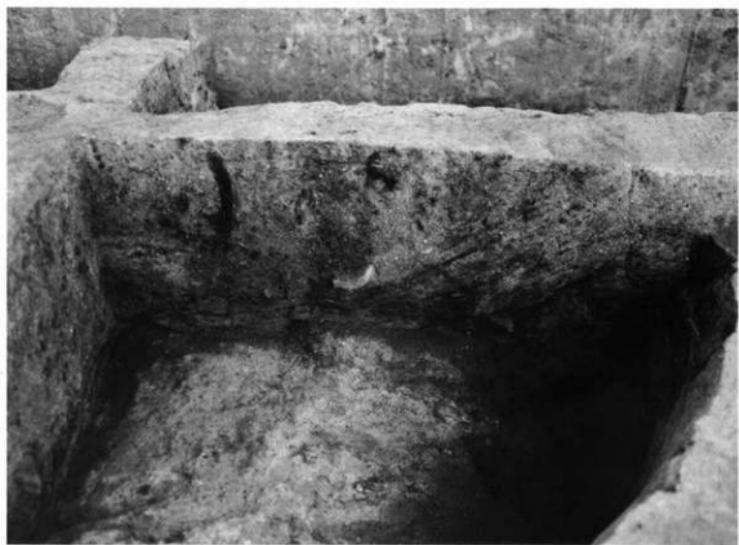
再建塔心柱抜き取り掘方断面 西から

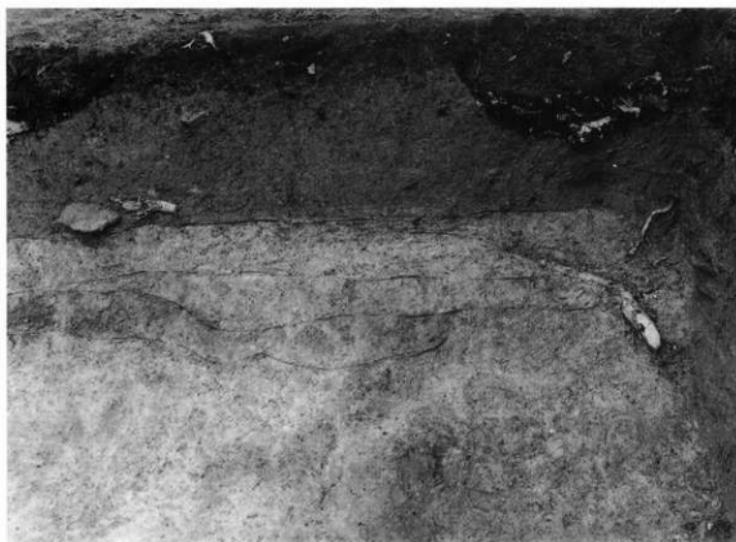
金堂基壇北側断面 南から

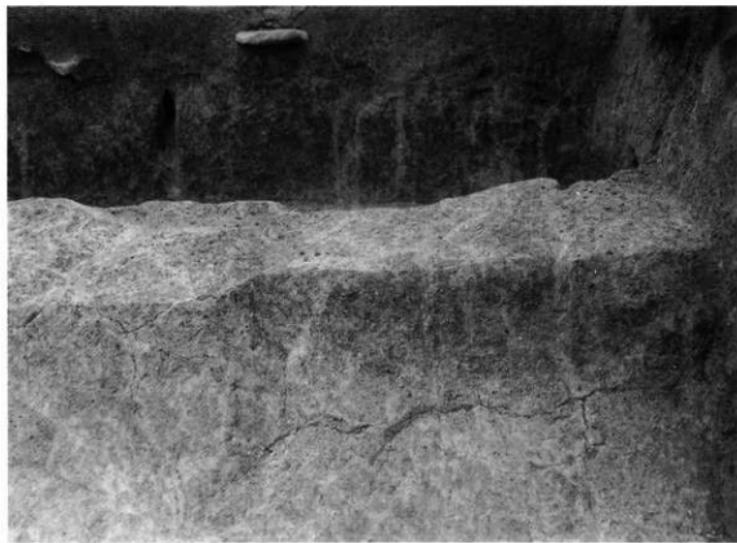
創建西方建物掘込み地業 東から

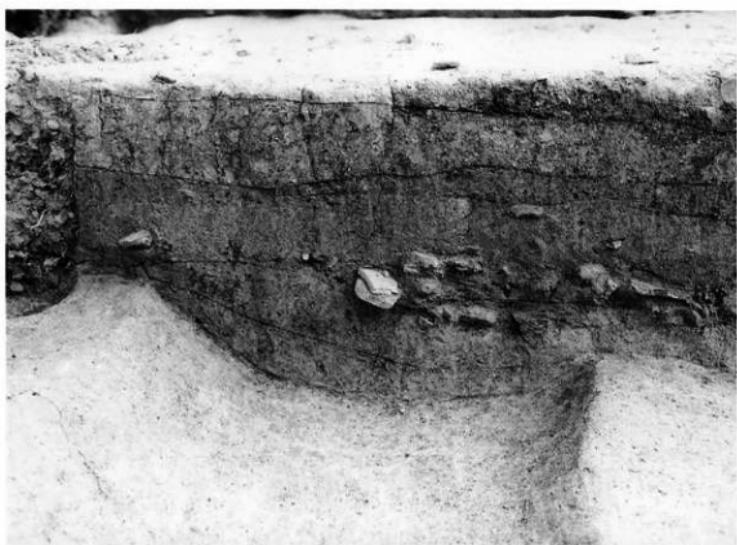
東方建物雨落溝断面 北から

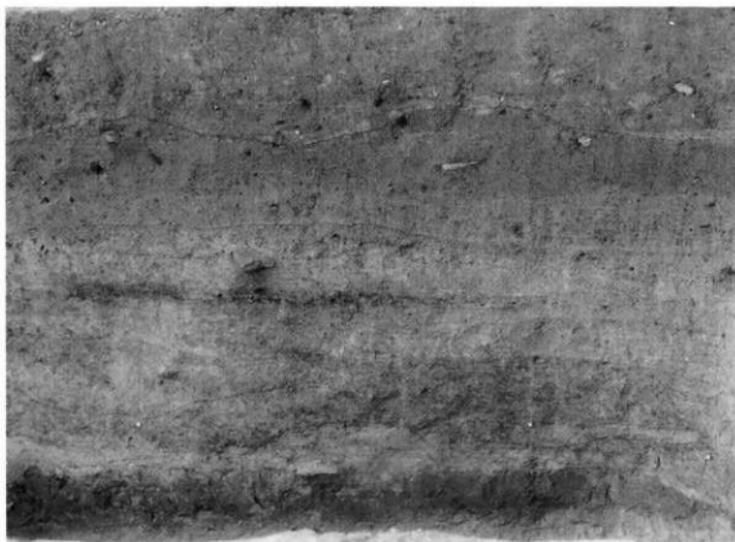
西方建物下層谷造構南側断面 北から

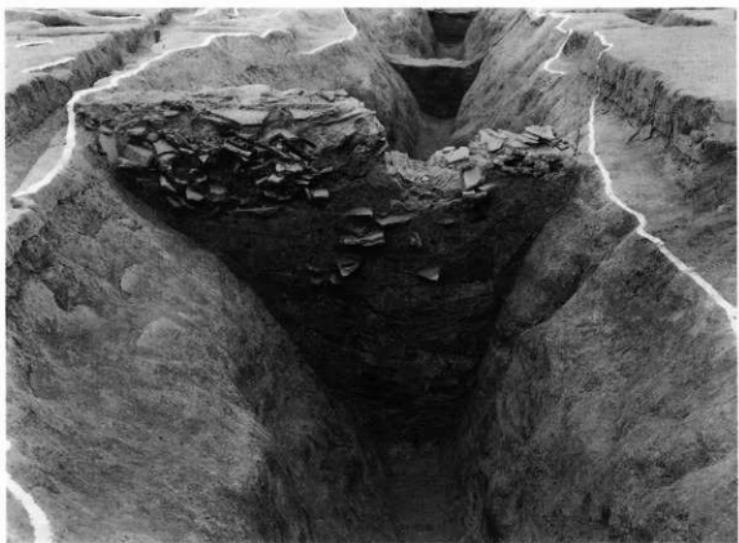
寺域外北西側調査区溝1断面 北から

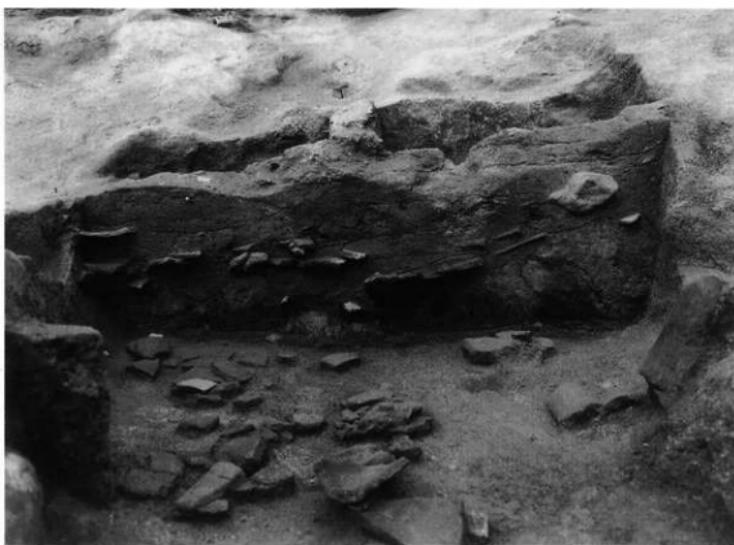
II号窯作業場造成土断面 南から

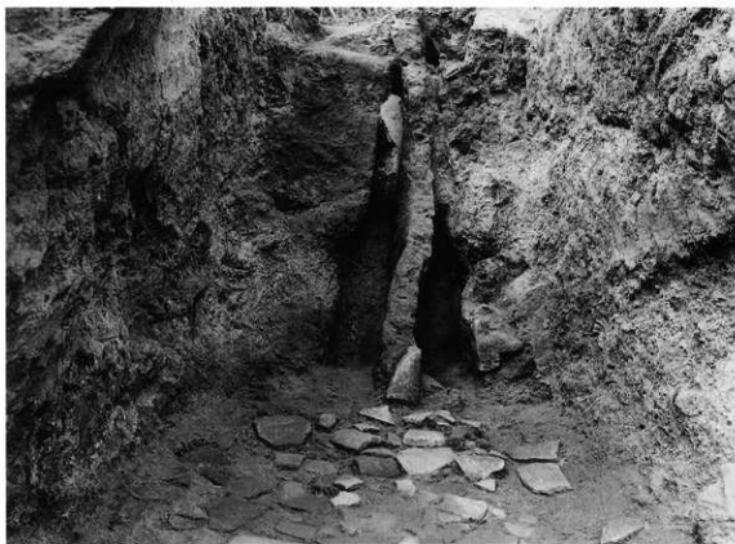
II号窯煙道部検出状況 南から

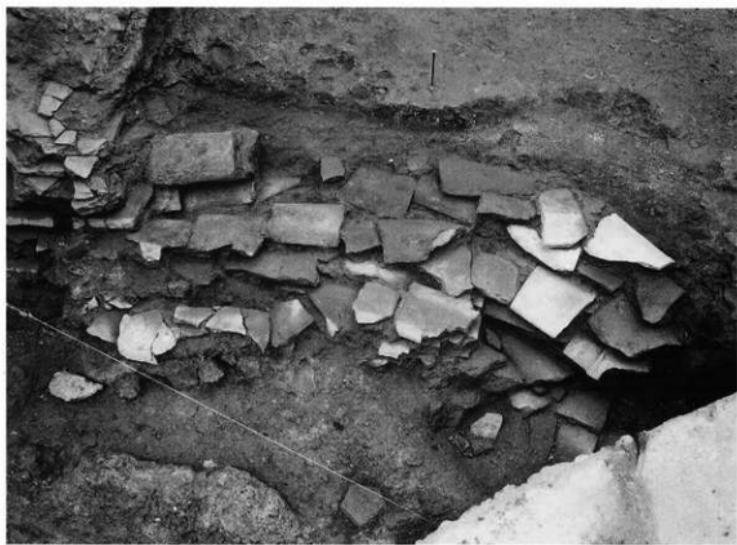
II号窯焚口部分細部 南から

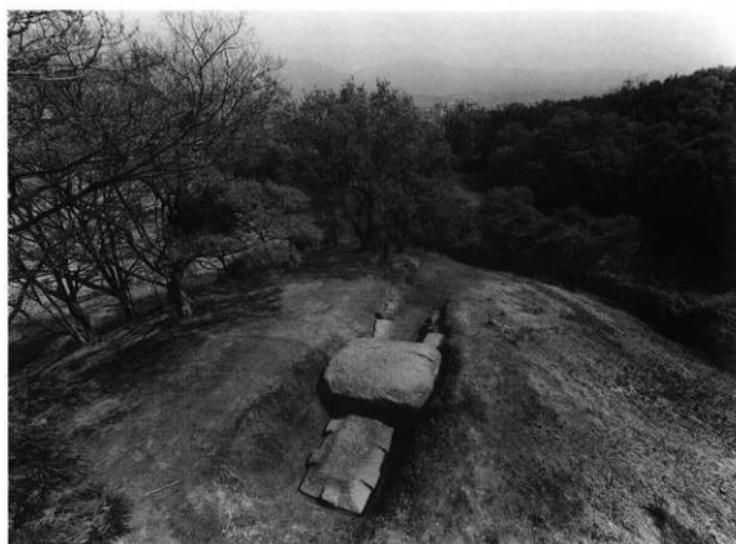
お亀石古墳埋葬施設全景 北西上方から

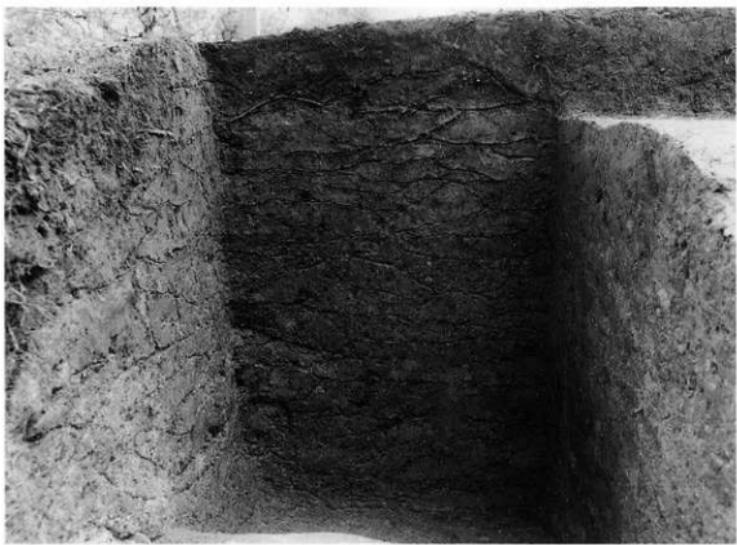
第1調査区墓壙埋土・墳丘盛土土層断面 北から

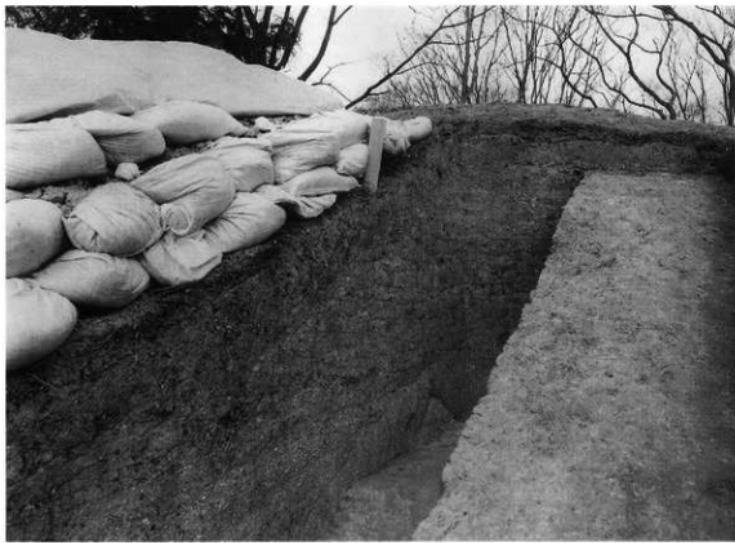
第3調査区墳丘盛土土層断面 南西から

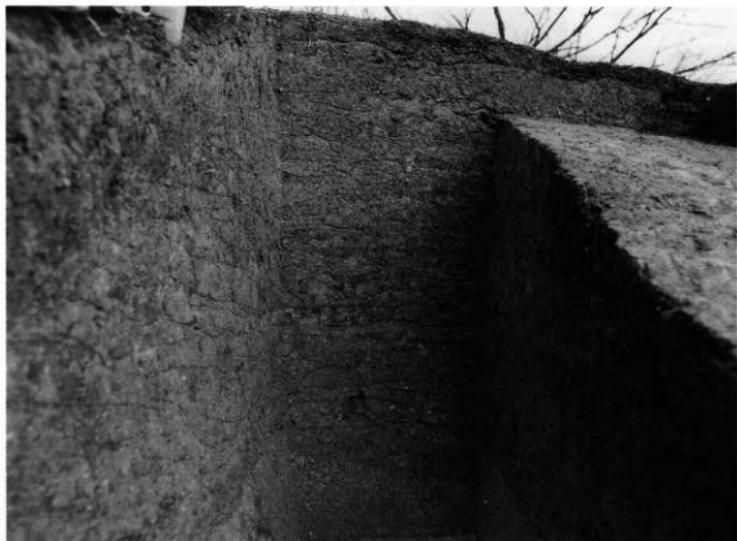
第3調査区埴丘盛土土層断面 西から

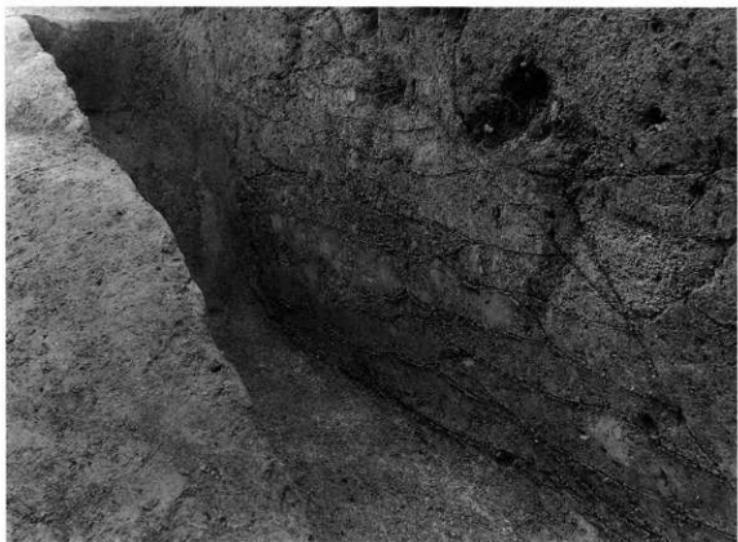
第8調査区墳丘裾部盛土土層断面 東から

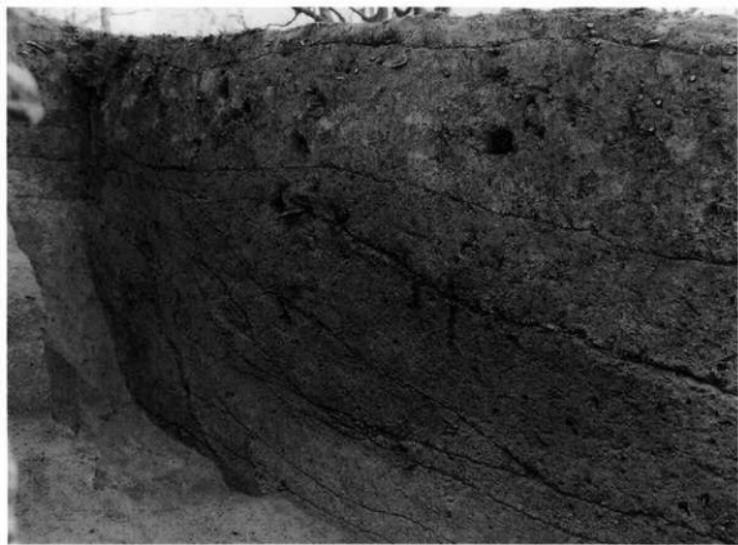
第9調査区墳丘裾部土層断面 南西から

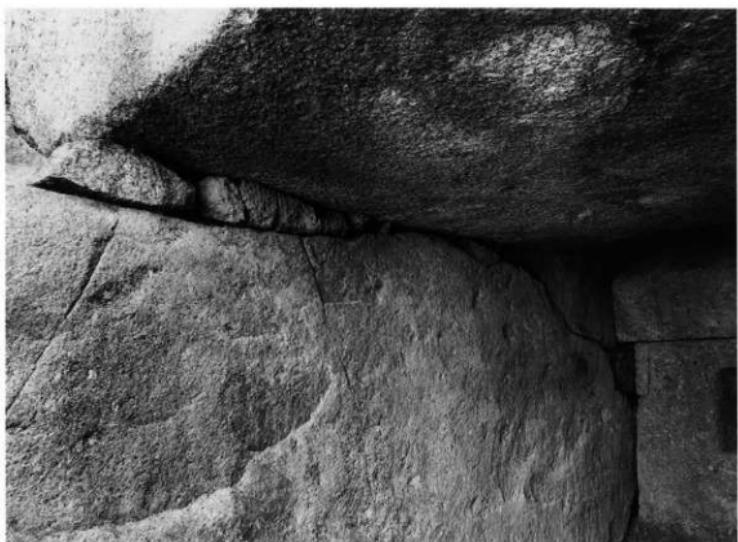
羨道西壁・天井石間の填石状況① 南東から

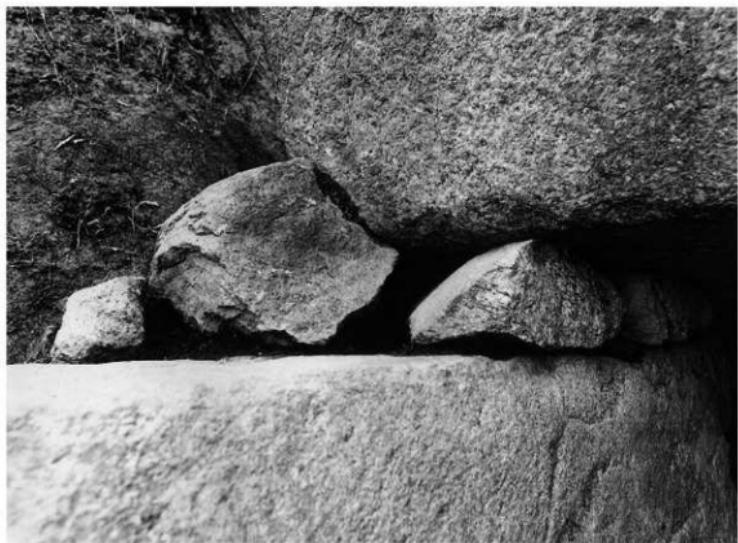
羨道西壁・天井石間の填石状況② 南東から

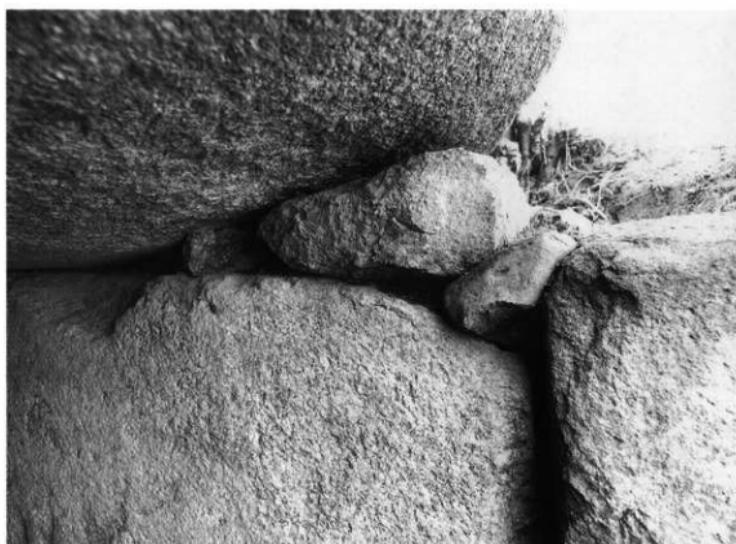
表道東壁・天井石間の填石状況 西から

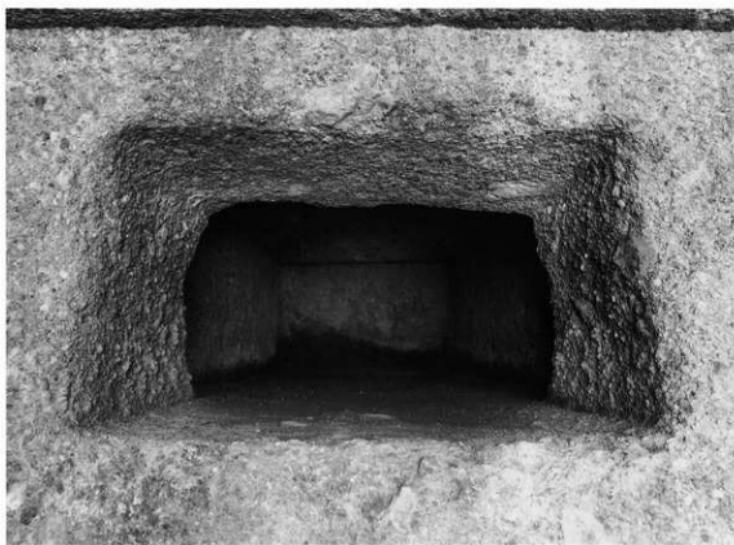
石櫓部横口近接 南から

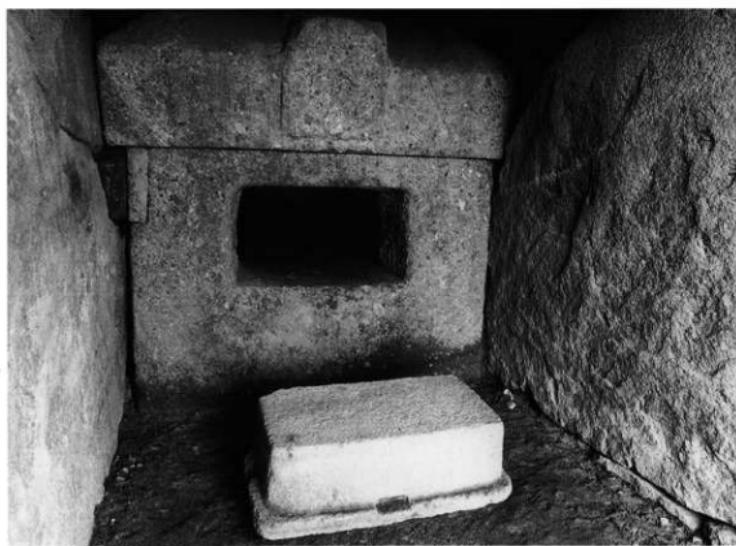
石樽・石栓・側壁 南西から
