**中沢浜貝塚歴史防災公園
基本・実施設計他業務**

報告書

平成 28 年 3 月

**陸前高田市教育委員会生涯学習課
株式会社 協和コンサルタンツ**

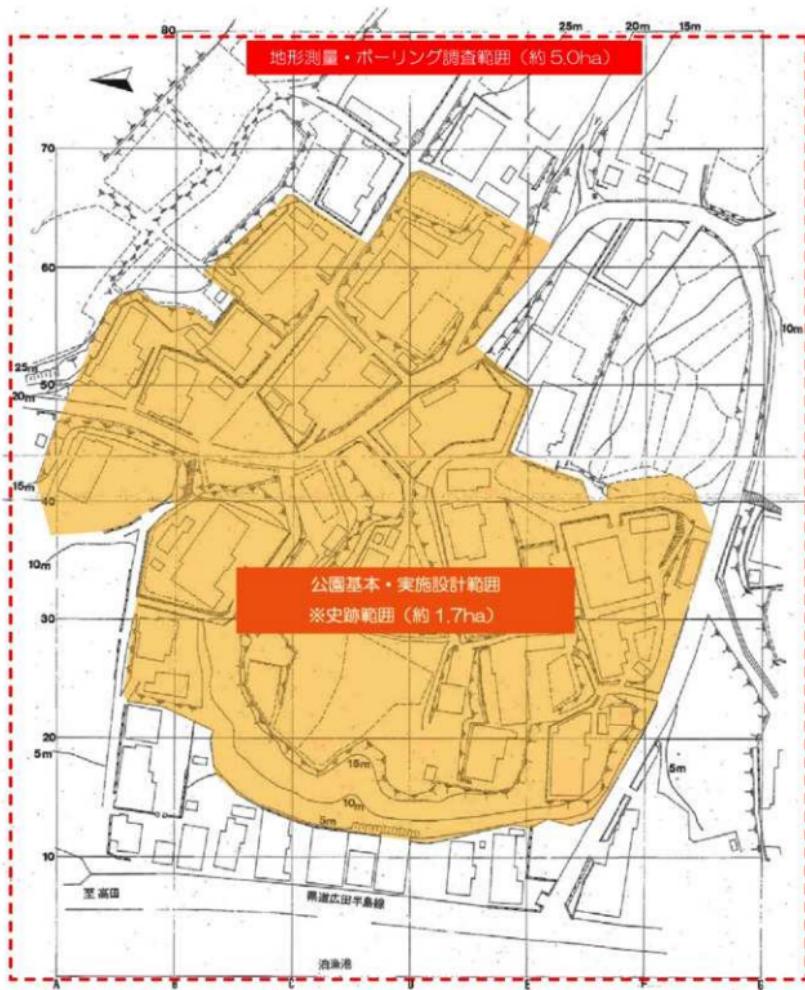
測量範囲、基本・実施設計範囲（史跡範囲）は、以下の通りである。

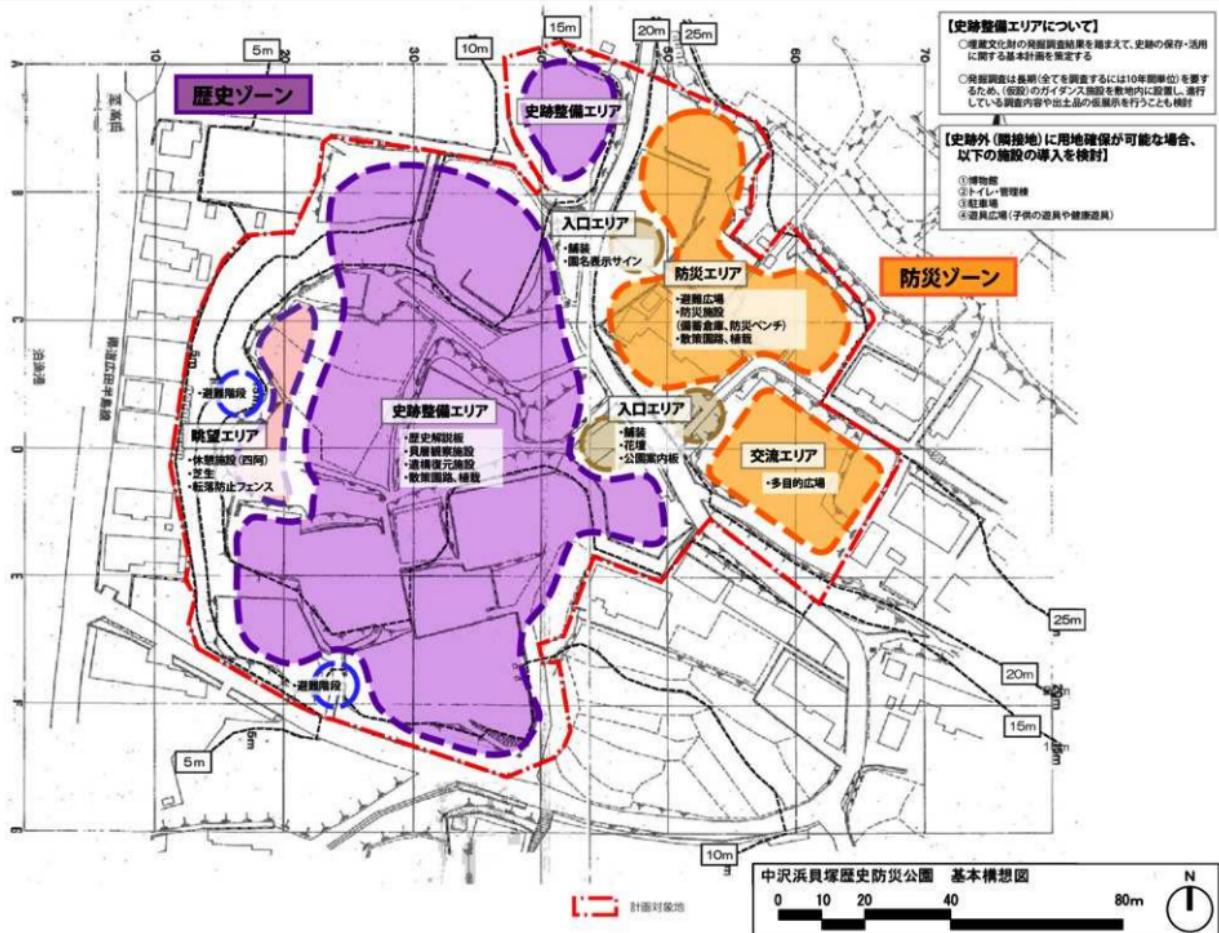
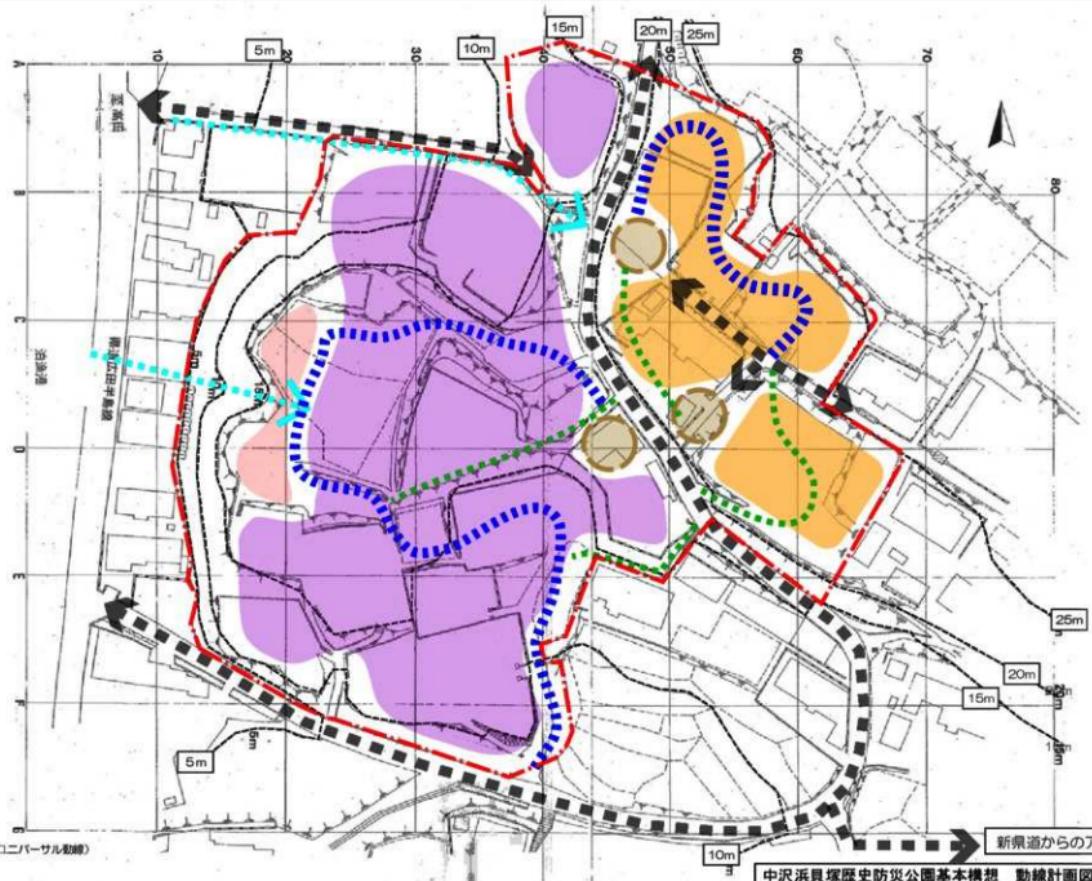
中沢浜貝塚歴史防災公園基本構想 動線計画図 1:800

入口
Entrance

主動線（ユニバーサル動線）
Main route (Universal route)

散策動線
Pleasure route

避難動線
Evacuation route

アクセス動線
Access route

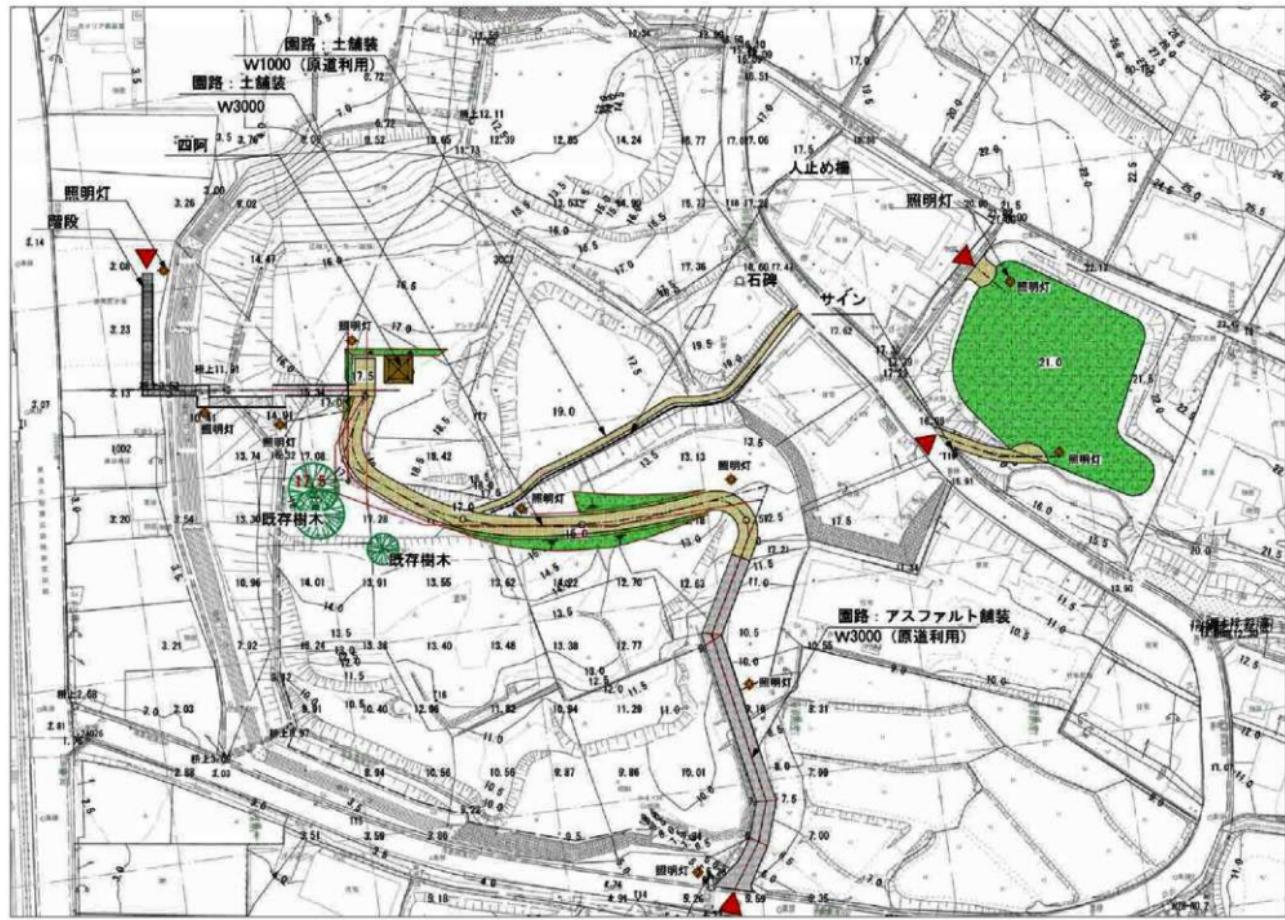
図 施設配置図

設計条件を踏まえて、基本方針を踏まえて、防災機能となる避難階段、園路、避難広場の配置を検討し、次頁の施設配置図に示した。

避難階段は、緑化ブロック下の私有地から、緑化ブロック上部の凹地がある場所に設置し、そこから大規模な造成を行わずに設定できるルートを園路として設定した。また第2種区域の中でレベルを確保できる範囲を広場として設定した。

また上記園路のほか、敷地内の現道へとつながる園路も設定した。

なお四阿、防災ベンチ、ソーラー照明、案内サイン、人止めフェンスは適宜必要な箇所に設置した。

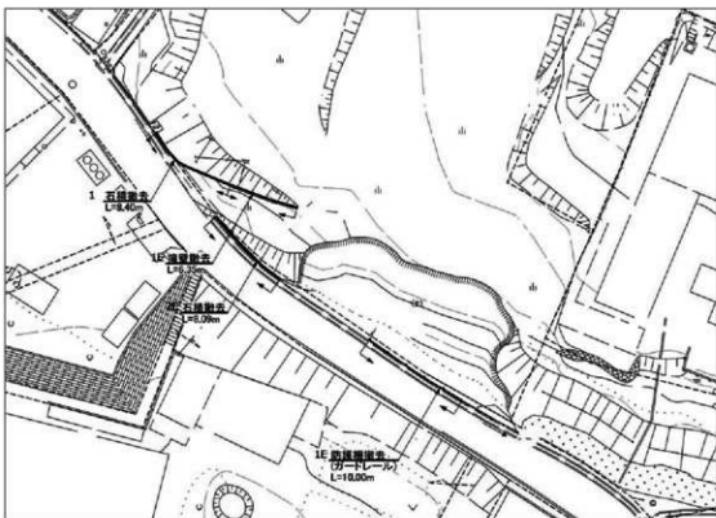
①構造物撤去工

山側の広場入口部で、入口スロープ設置のために支障となる、防護柵、石積、擁壁は撤去する。

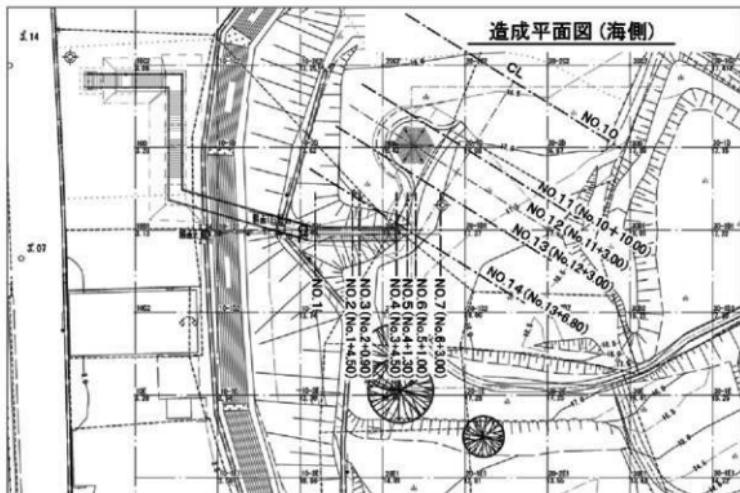
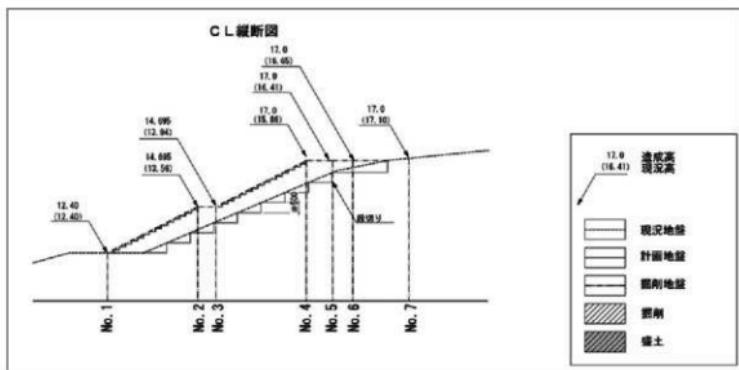
②敷地造成工

造成は、現地形を掘削しないことを基本とするが、海側の擬木階段と四阿付近は構造物設置のために盛土造成を行う。

史跡内の地形をできるだけ残した形でつくる配慮は頂いているようですが、気になるのは、園路は現状のままをうまくすりつけながらやっていく中で四阿部分の盛土です。

なお四阿の場所は、ランドマークとしても階段付近がよいのですが、買収できていない用地があること、園路とのレベル差を考慮して、今の位置に最低限の範囲を盛土としています。

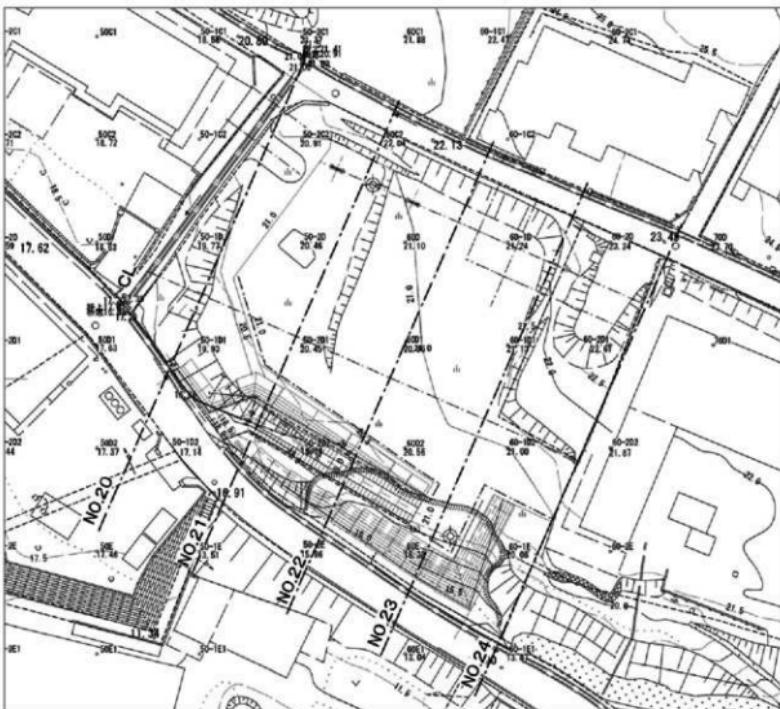
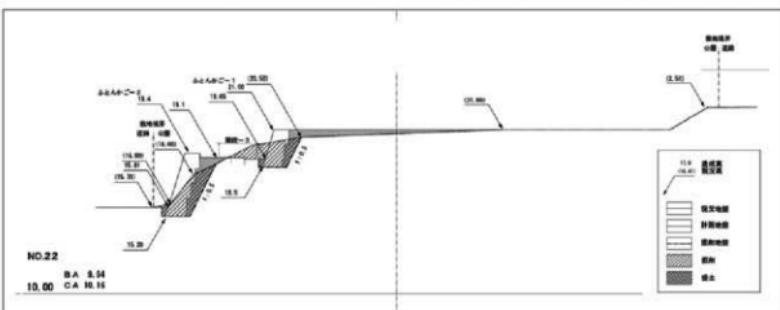
③法面工

山側の広場入口部は、スロープ設置のための土留め機能を兼ねた、ふとんかごを設置する。

法面工（ふとんかご）と現況地盤とのレベル差を解消するため、ふとんかご端部に、土留板を設置する。

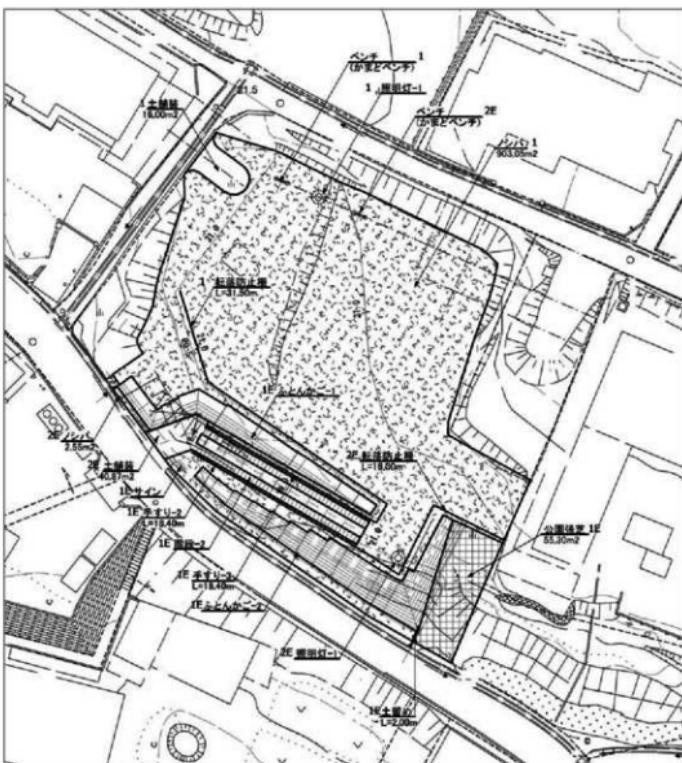
①地被類植栽工

法面工（ふとんかご）と民地境界部は、表面保護のために張芝を行う。

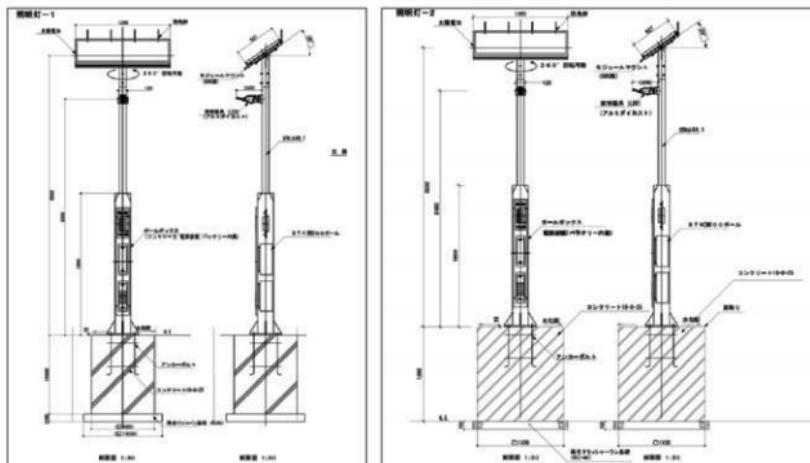
①電気設備工

照明灯は、災害時でも使用できるようソーラー式とする。

なお内容確認調査結果から、コンクリート基礎を掘削できる範囲においては、照明灯-1タイプとし、掘削が不可能な場所では、照明灯-2（置型基礎）タイプとする。

数日間日照がなくても点灯します（無日照補償日数は 5 日）。照明は部品交換等はあります、数年でだめになるものではありません。

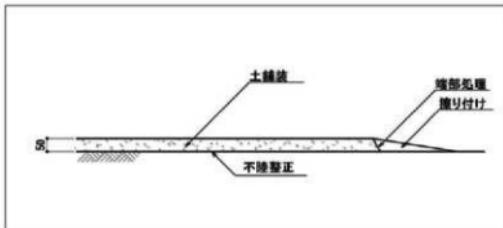
・舗装工

園路は今後の発掘調査等への支障が生じないように基本的には舗装せず、不陸整正を行うまでとする。

なお、擬木階段部と山側の入口部分は、歩行の安全性を確保するために簡易な土舗装を行う。

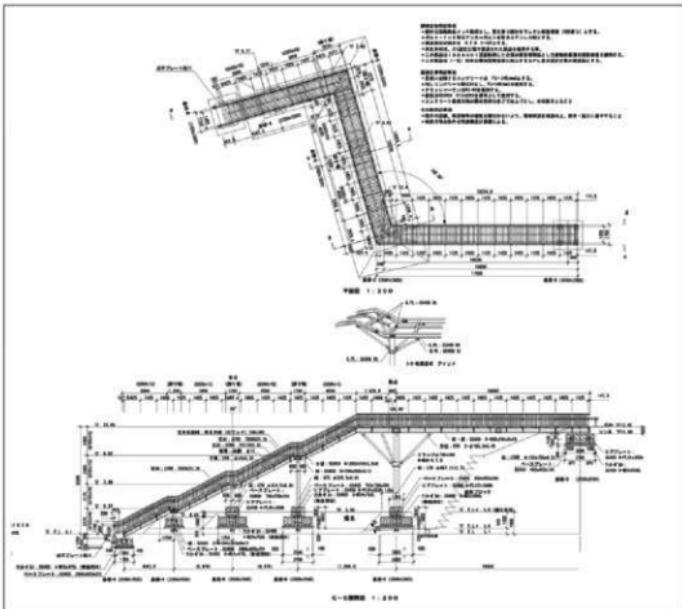
・階段-1

避難階段は、耐久性を考慮して鉄骨構造とし、歩行部には合成木材を用いる。

避難階段は 2m 程度ですが掘削はせず地上部に置き型で覆土します。また四阿は 0.9m 程度です。

避難階段は基礎部分含めて、現在構造計算中で、御指摘の件も考慮していきます。

階段の形状は県の基準に基づきながら、用地範囲内に収めた形です。色はこれから検討します。

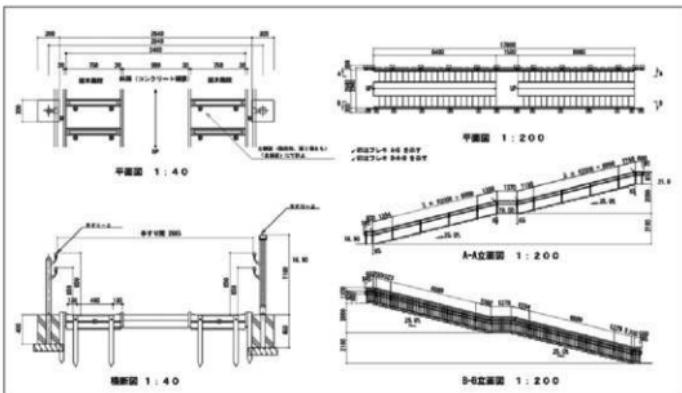
・階段-2

山側の広場入口部は擬木階段を設置し、地形勾配に合わせたスロープを設置する。

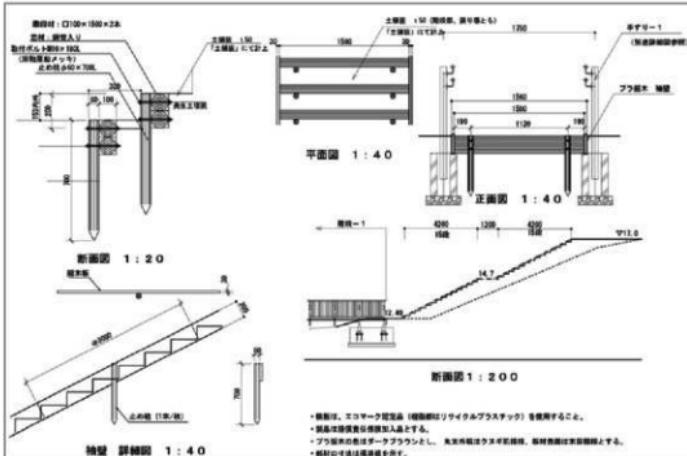
・擬木階段

階段-1 から広場への高低差を解消するため、擬木階段を設置する。

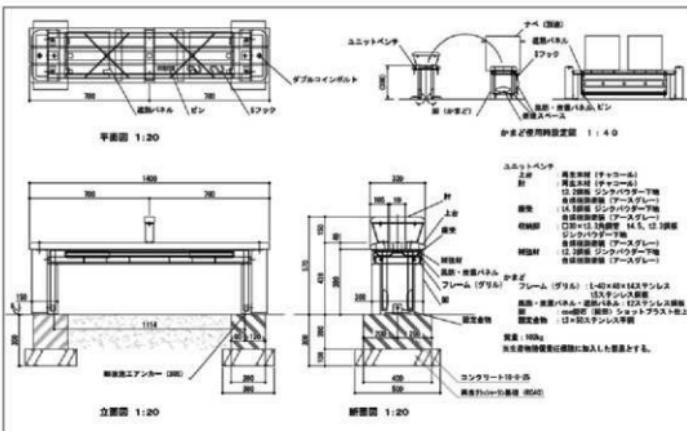
・ベンチ

ベンチは、防災機能として、かまどベンチを採用する。

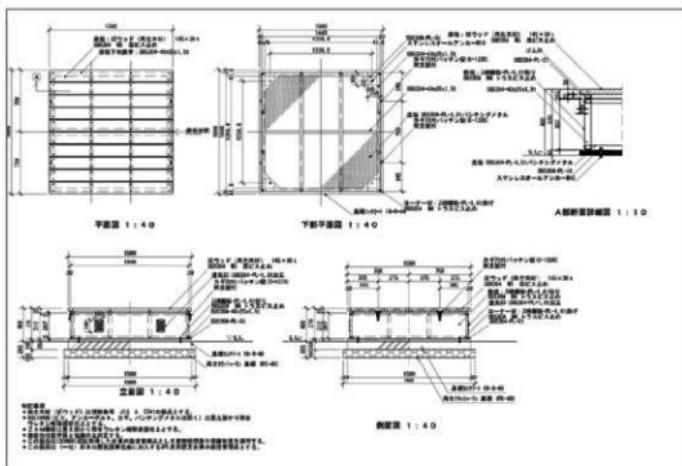
・縁台

四阿に休憩用の縁台を設置する。

縁台には、四阿を災害時に救護室として使用するためのテントを収納できるタイプとする。

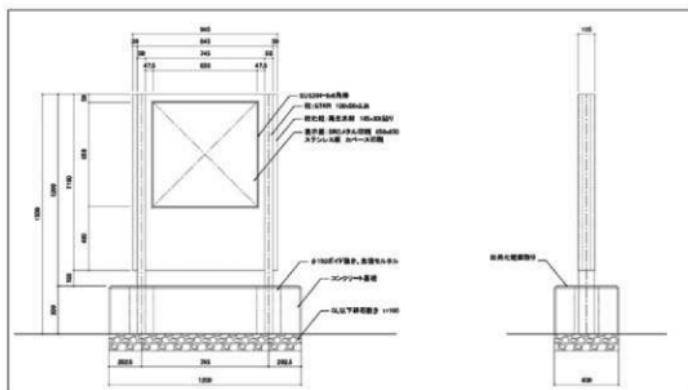
・サイン

入口には、公園案内のサインを設置する。

配置場所を考慮して、サイン基礎は置型タイプとする。

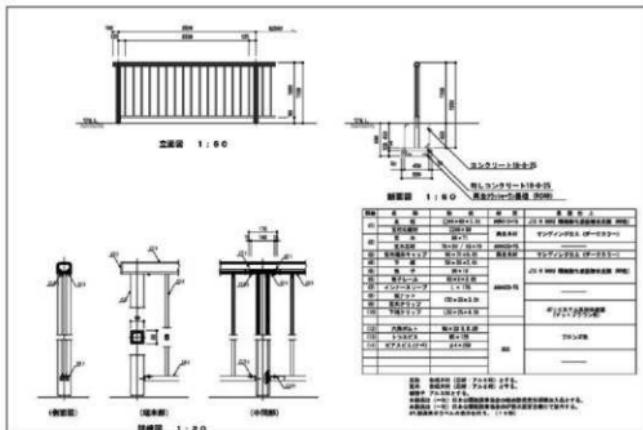
- ・転落防止柵

山側広場で高低差があり転落の恐れがある場所に柵を設置する。

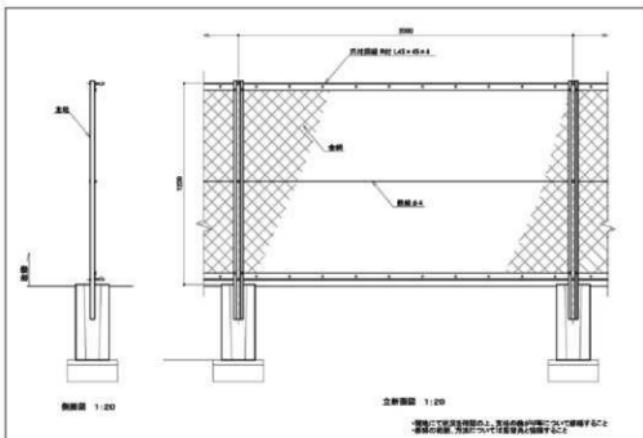
- ・ネットフェンス修繕

海側広場の既設ネットフェンスは、一部が傾いているため、修繕する。

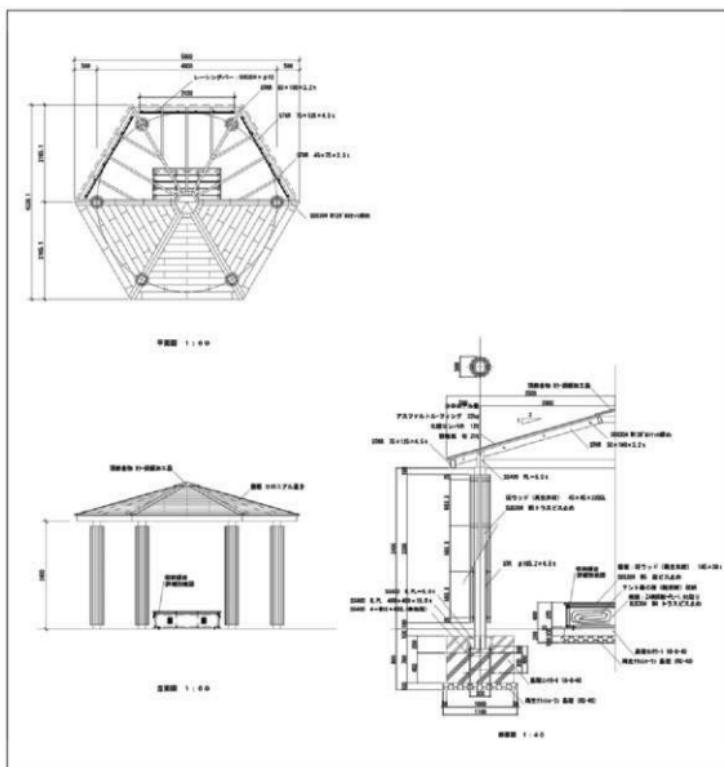
・四阿

海側広場の海を見渡せる場所に、休憩機能を充実させるための四阿を設置する。

四阿は、多様な方向を見渡せること、及び周辺からのランドマークとなるように六角形のタイプとする。

なお災害時には、救護室として活用できるようにテント機能を備えたものとする。テントは四阿内の縁台内に収納する。

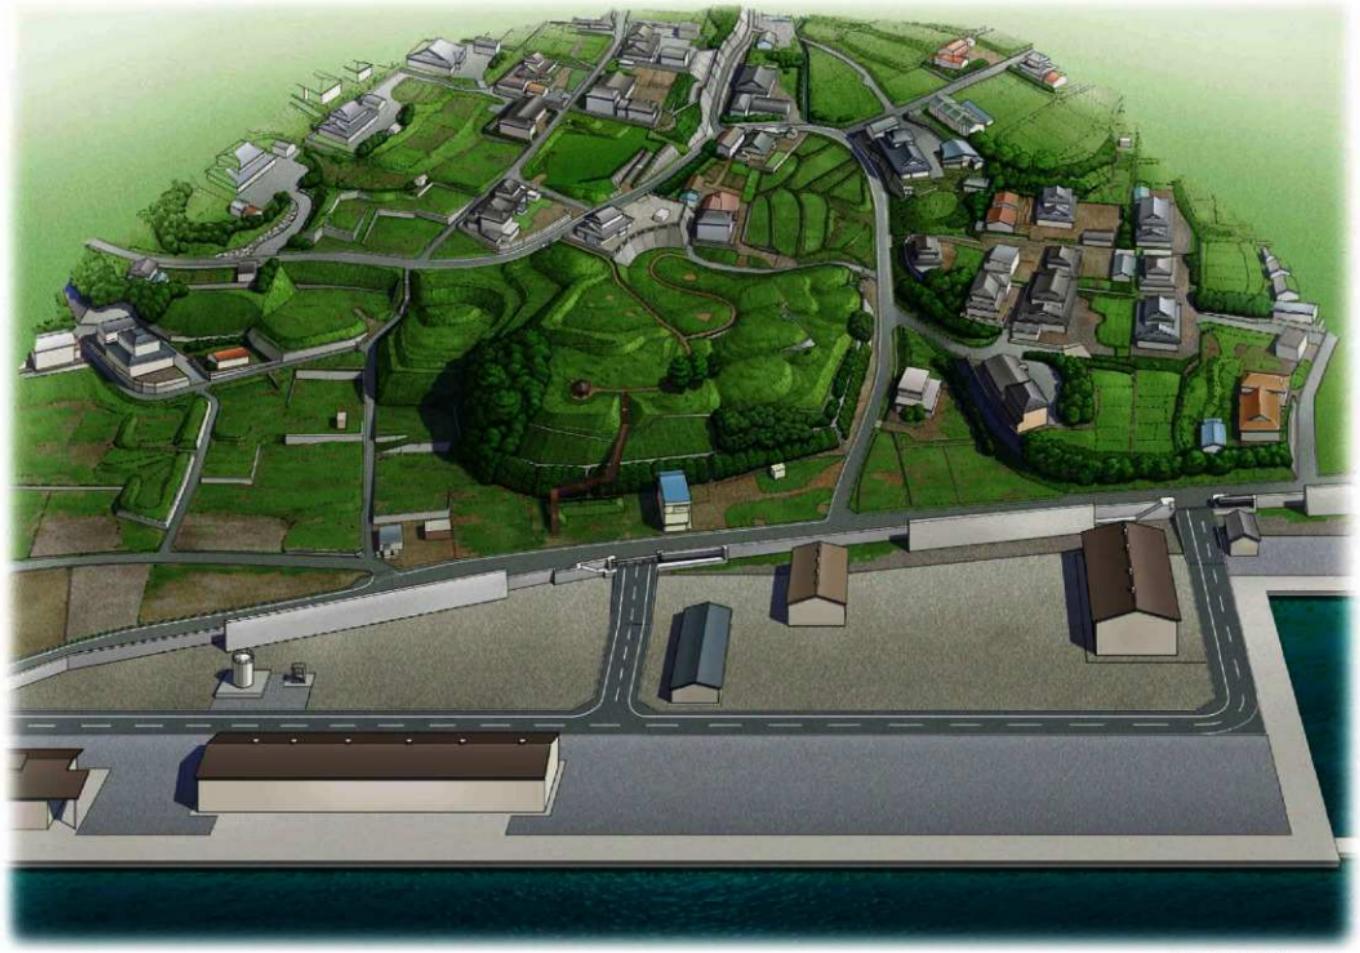
中沢浜貝塚歴史防災公園鳥瞰図

実施設計内容を踏まえて、鳥瞰図を作成した。
