**中沢浜貝塚歴史防災公園
基本・実施設計他業務**

報告書

平成 28 年 3 月

**陸前高田市教育委員会生涯学習課
株式会社 協和コンサルタンツ**

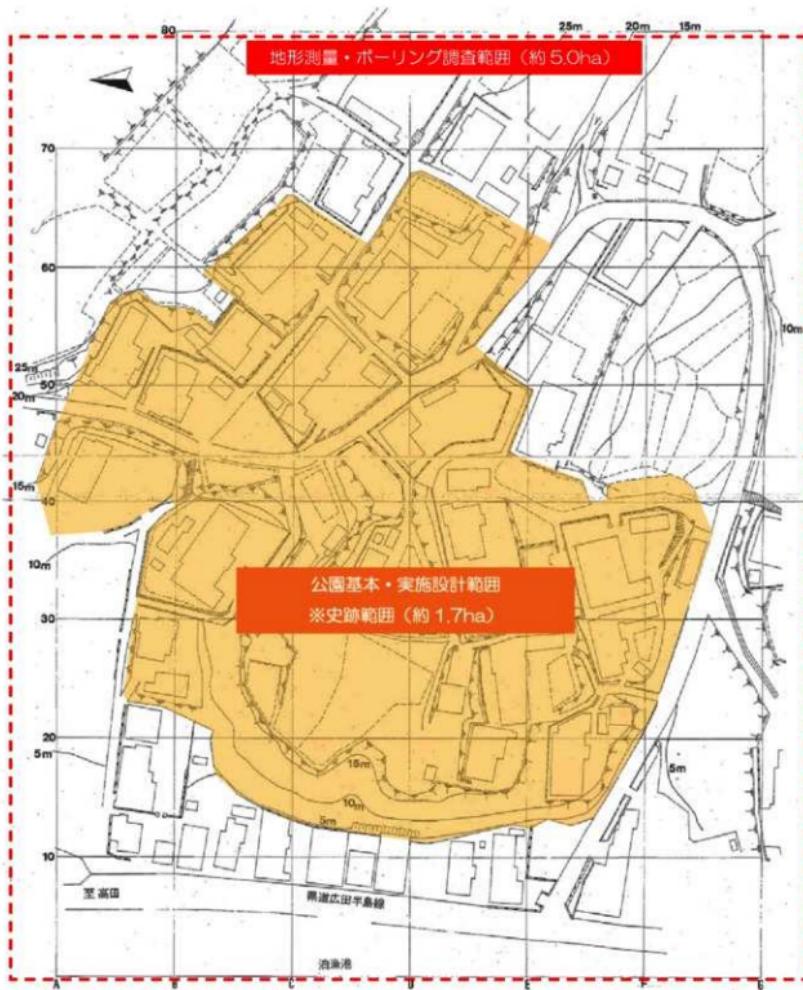
測量範囲、基本・実施設計範囲（史跡範囲）は、以下の通りである。

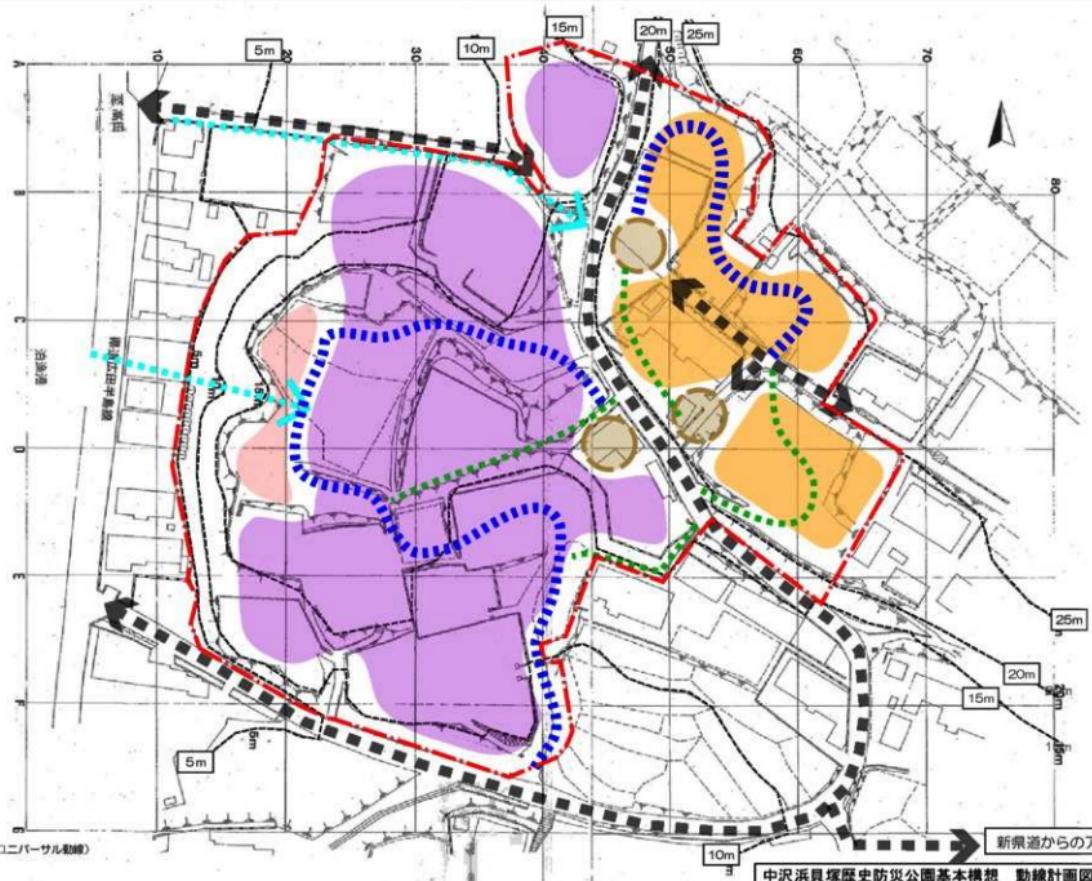
中沢浜貝塚歴史防災公園基本構想 動線計画図 1:800 N

入口
Main entrance

主筋線（ユニバーサル動線）
Main frame line (Universal access route)

散策筋線
Promenade line

避難筋線
Evacuation route

アクセス筋線
Access route

計画対象地
Planned target area

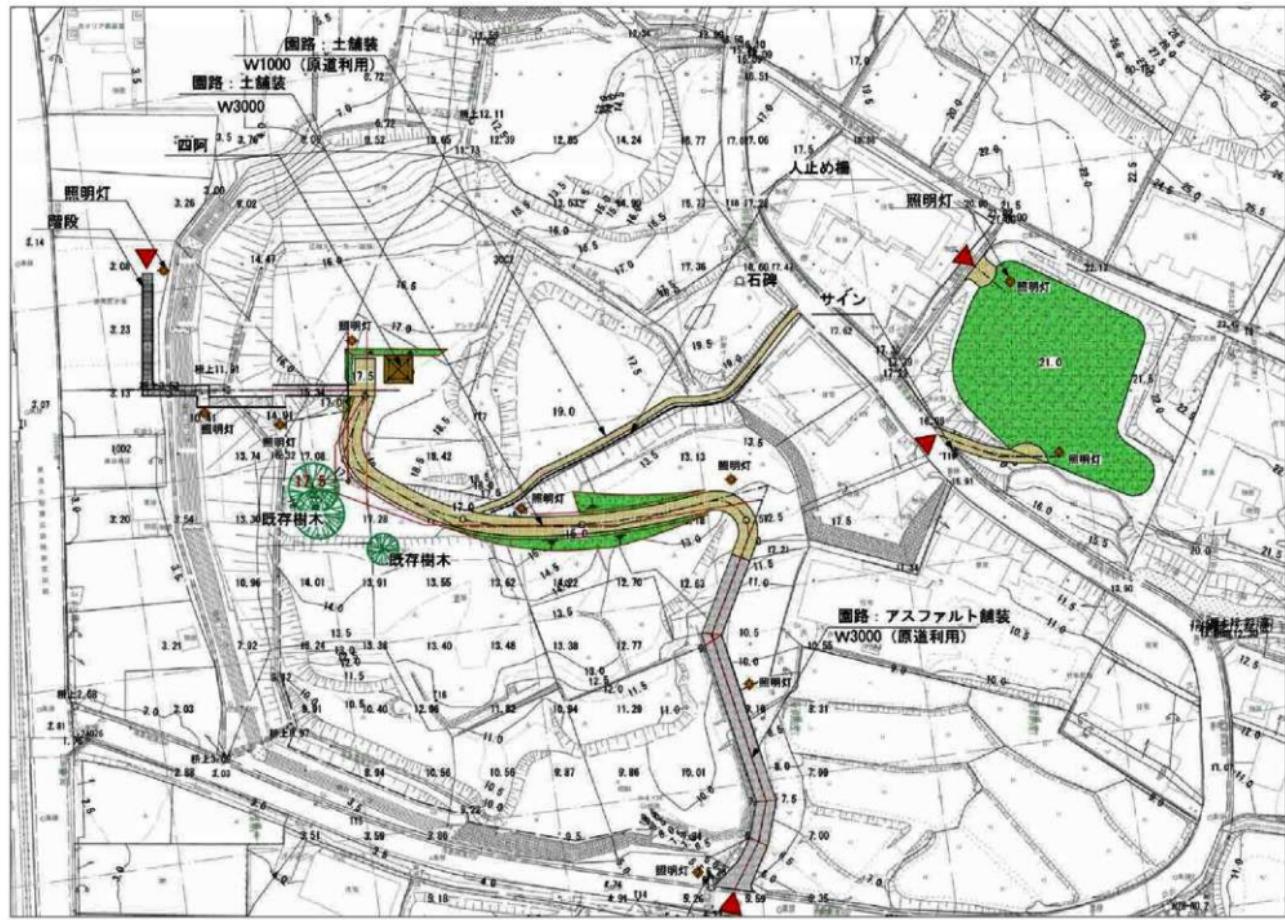
設計条件を踏まえて、基本方針を踏まえて、防災機能となる避難階段、園路、避難広場の配置を検討し、次頁の施設配置図に示した。

避難階段は、緑化ブロック下の私有地から、緑化ブロック上部の凹地がある場所に設置し、そこから大規模な造成を行わずに設定できるルートを園路として設定した。また第2種区域の中でレベルを確保できる範囲を広場として設定した。

また上記園路のほか、敷地内の現道へとつながる園路も設定した。

なお四阿、防災ベンチ、ソーラー照明、案内サイン、人止めフェンスは適宜必要な箇所に設置した。

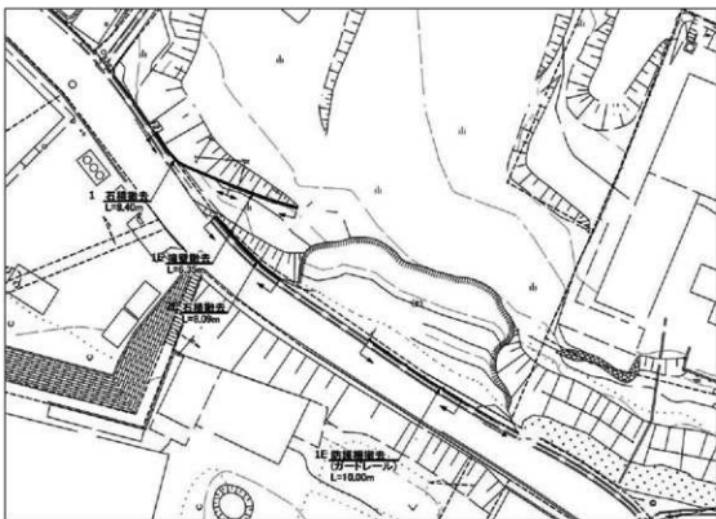
①構造物撤去工

山側の広場入口部で、入口スロープ設置のために支障となる、防護柵、石積、擁壁は撤去する。

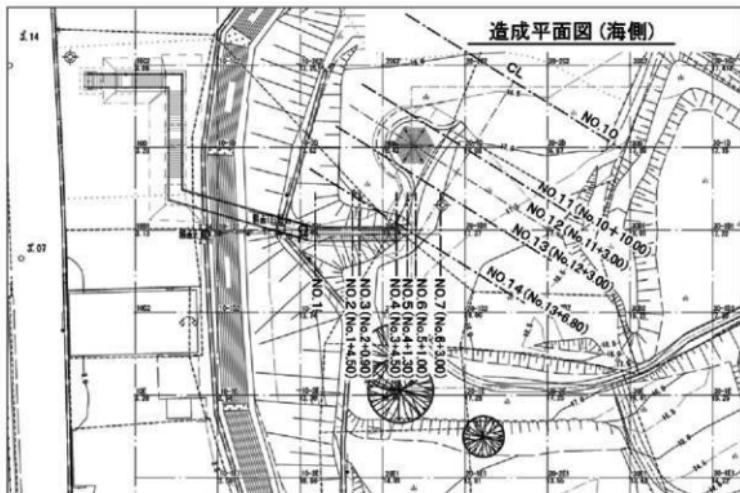
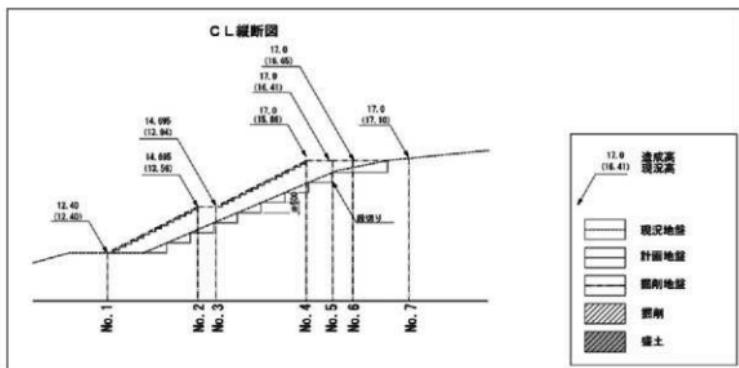
②敷地造成工

造成は、現地形を掘削しないことを基本とするが、海側の擬木階段と四阿付近は構造物設置のために盛土造成を行う。

史跡内の地形をできるだけ残した形でつくる配慮は頂いているようですが、気になるのは、園路は現状のままをうまくすりつけながらやっていく中で四阿部分の盛土です。

なお四阿の場所は、ランドマークとしても階段付近がよいのですが、買収できていない用地があること、園路とのレベル差を考慮して、今の位置に最低限の範囲を盛土としています。

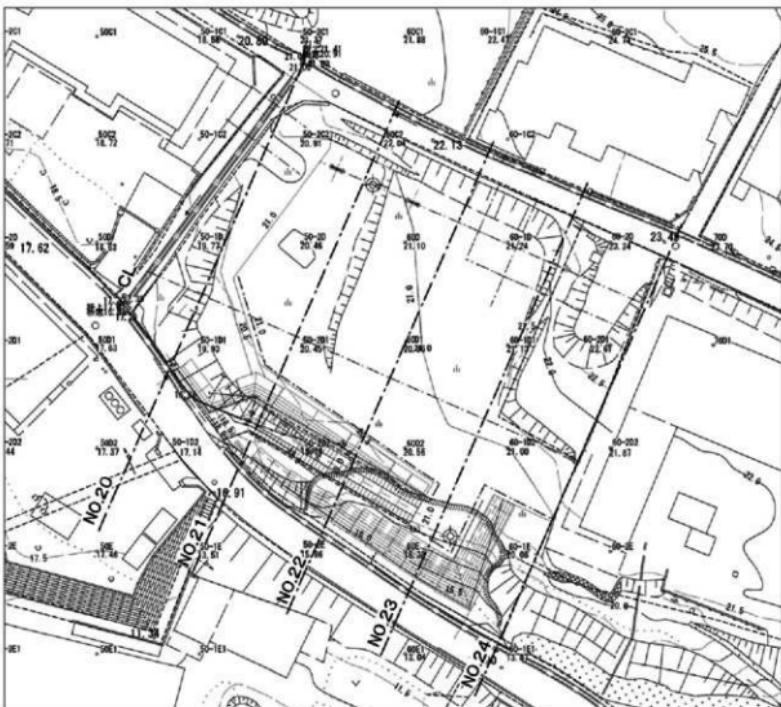
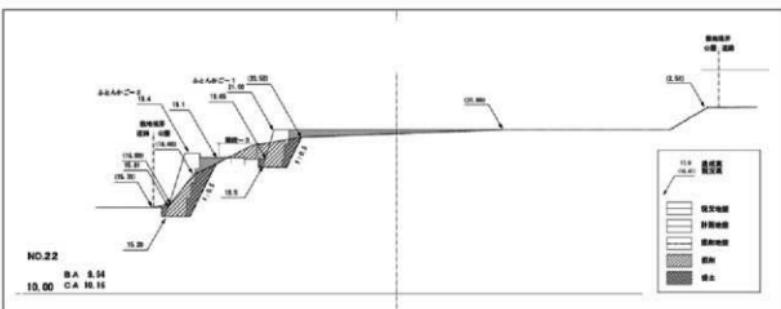
③法面工

山側の広場入口部は、スロープ設置のための土留め機能を兼ねた、ふとんかごを設置する。

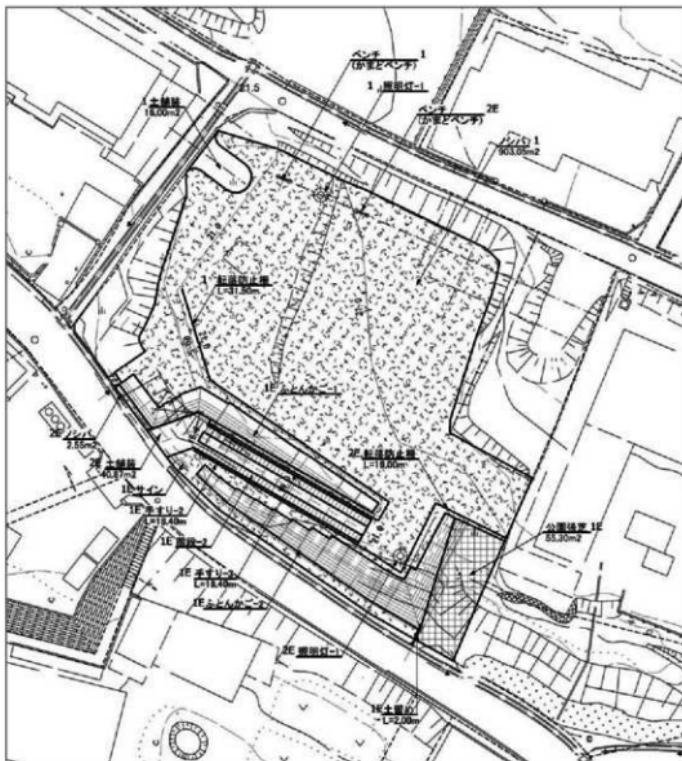
①地被類植栽工

法面工（ふとんかご）と民地境界部は、表面保護のために張芝を行う。

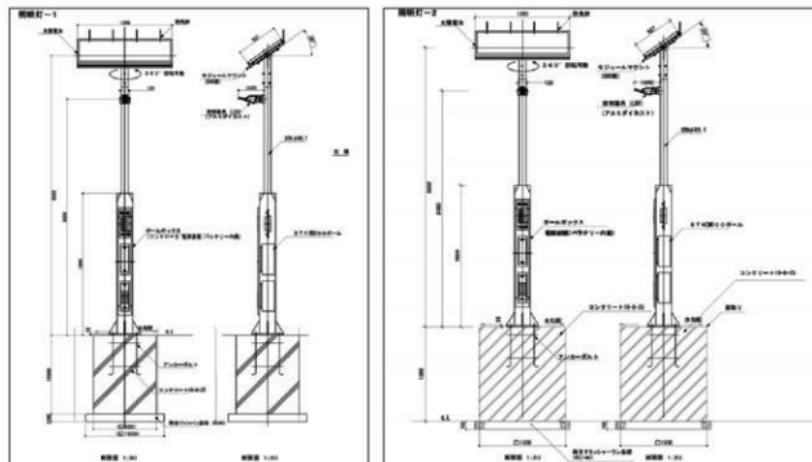
①電気設備工

照明灯は、災害時でも使用できるようソーラー式とする。

なお内容確認調査結果から、コンクリート基礎を掘削できる範囲においては、照明灯-1タイプとし、掘削が不可能な場所では、照明灯-2（置型基礎）タイプとする。

数日間日照がなくても点灯します（無日照補償日数は 5 日）。照明は部品交換等はあります、数年でだめになるものではありません。

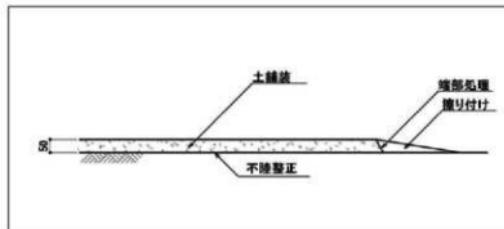
・舗装工

園路は今後の発掘調査等への支障が生じないように基本的には舗装せず、不陸整正を行うまでとする。

なお、擬木階段部と山側の入口部分は、歩行の安全性を確保するために簡易な土舗装を行う。

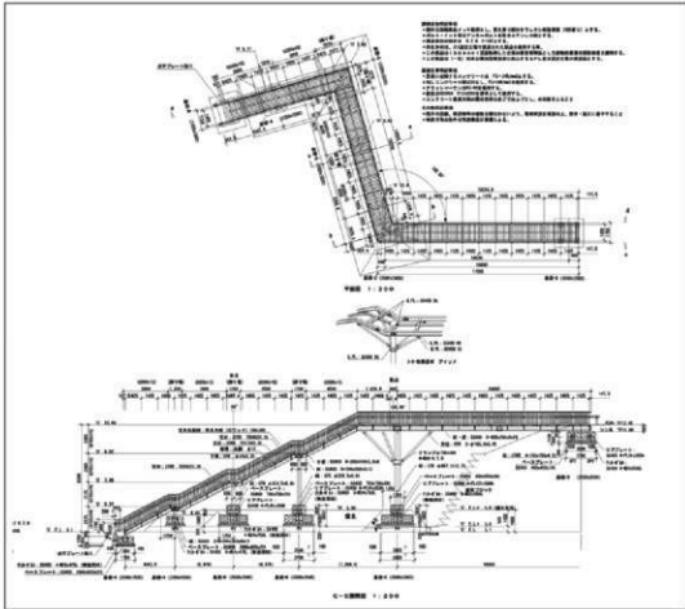
• 階段-1

避難階段は、耐久性を考慮して鉄骨構造とし、歩行部には合成木材を用いる。

避難階段は 2m 程度ですが掘削はせず地上部に置き型で覆土します。また四阿は 0.9m 程度です。

避難階段は基礎部分含めて、現在構造計算中で、御指摘の件も考慮していきます。

階段の形状は県の基準に基づきながら、用地範囲内に収めた形です。色はこれから検討します。

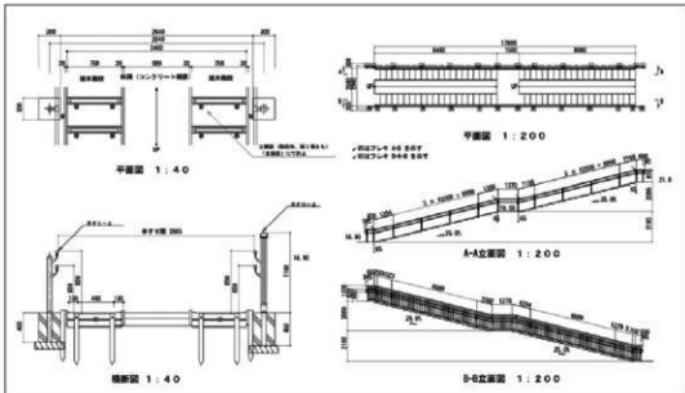
・階段-2

山側の広場入口部は擬木階段を設置し、地形勾配に合わせたスロープを設置する。

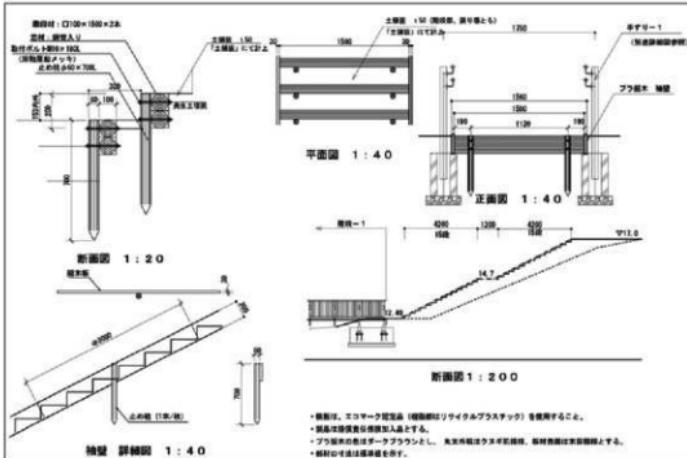
• 混木阶段

階段-1 から広場への高低差を解消するため、擬木階段を設置する。

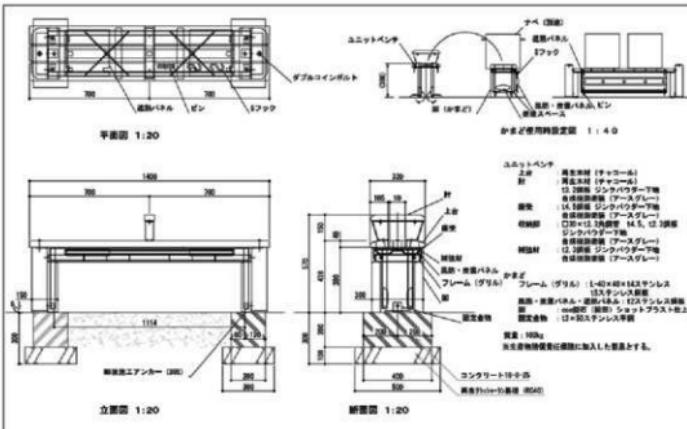
・ベンチ

ベンチは、防災機能として、かまどベンチを採用する。

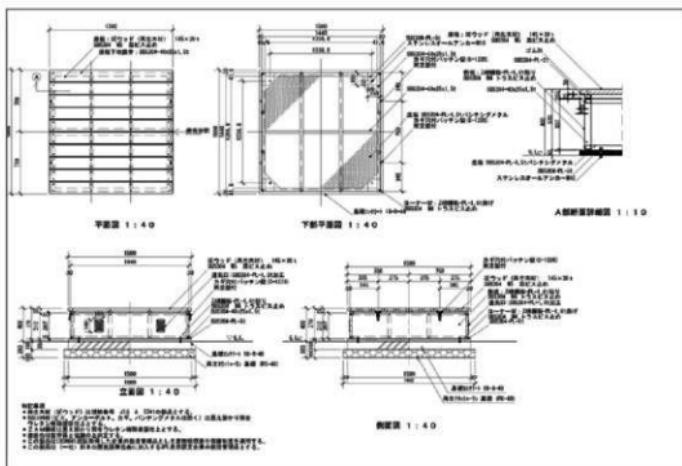
・縁台

四阿に休憩用の縁台を設置する。

縁台には、四阿を災害時に救護室として使用するためのテントを収納できるタイプとする。

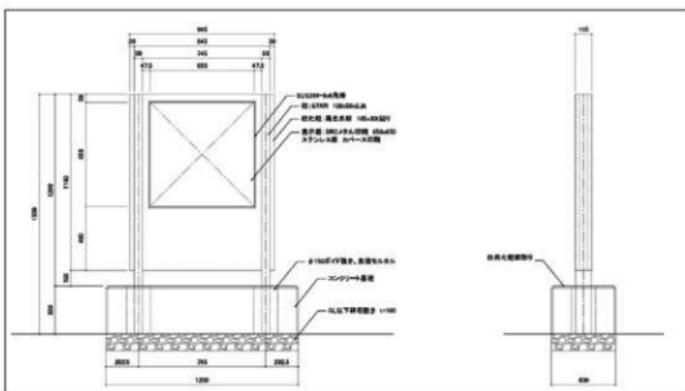
・サイン

入口には、公園案内のサインを設置する。

配置場所を考慮して、サイン基礎は置型タイプとする。

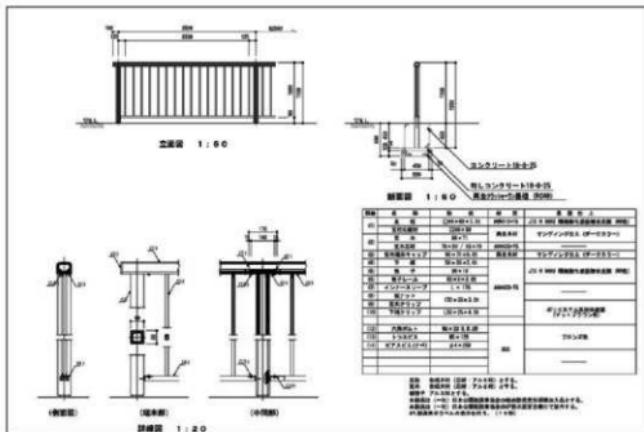
- #### ・転落防止槽

山側広場で高低差があり転落の恐れがある場所に柵を設置する。

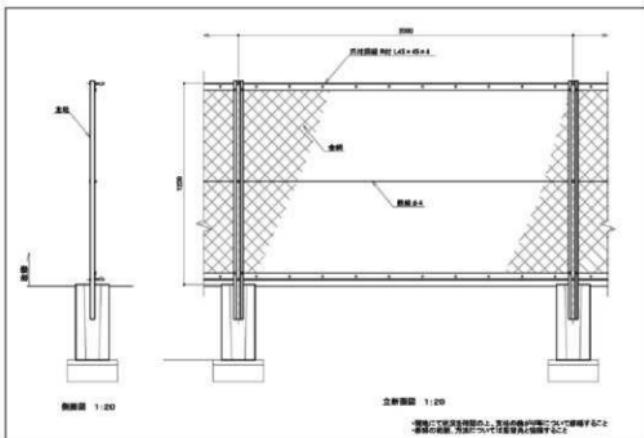
- #### ・ネットフェンス修繕

海側広場の既設ネットフェンスは、一部が傾いているため、修繕する。

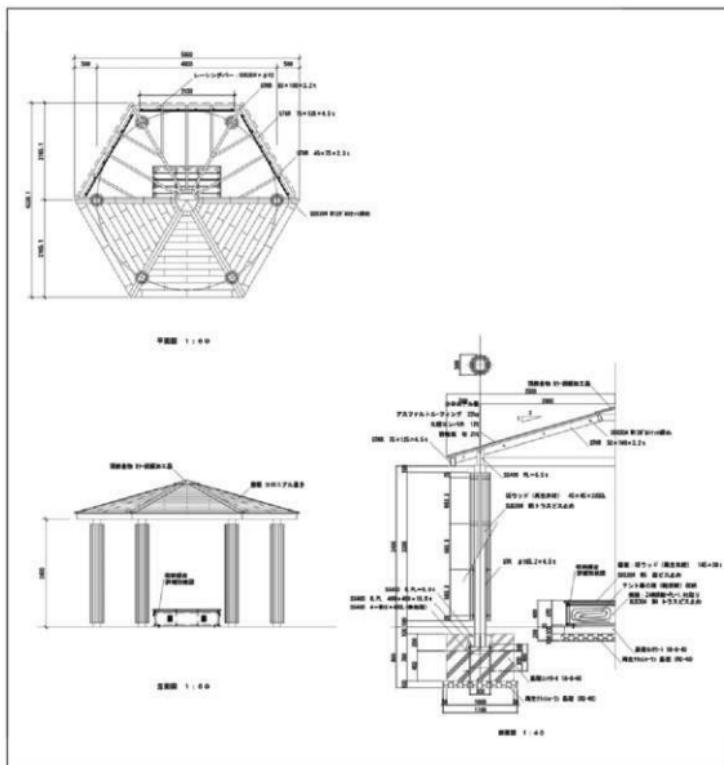
• 四阿

海側広場の海を見渡せる場所に、休憩機能を充実させるための四阿を設置する。

四阿は、多様な方向を見渡すこと、及び周辺からのランドマークとなるように六角形のタイプとする。

なお災害時には、救護室として活用できるようにテント機能を備えたものとする。テントは四阿内の縁台内に収納する。

テントのように膜が張ますが、ここは避難する場所であって、避難生活する場所ではないと考えています。

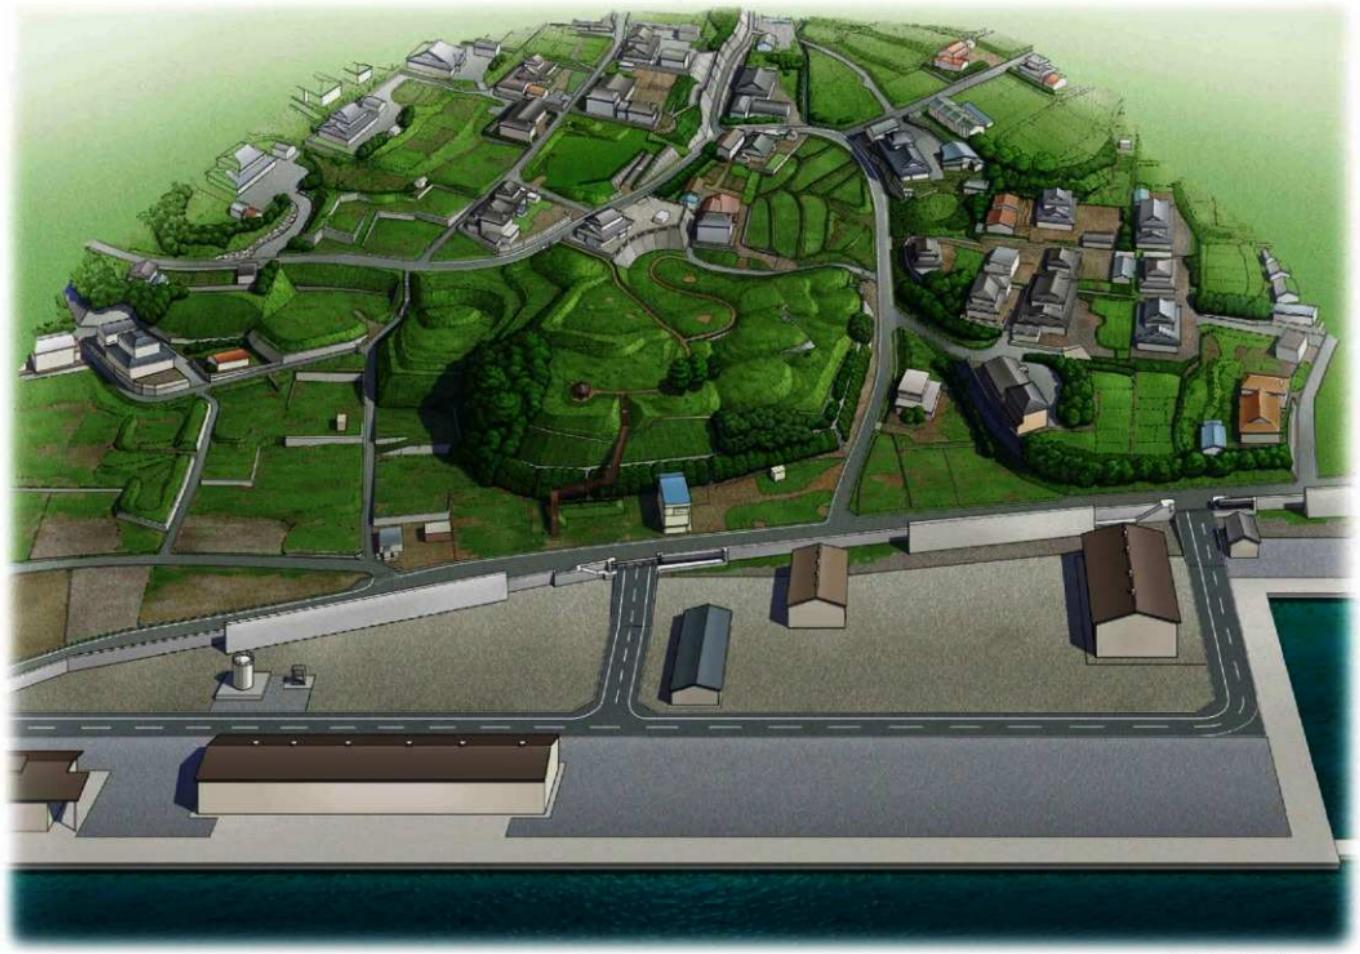
中沢浜貝塚歴史防災公園鳥瞰図

実施設計内容を踏まえて、鳥瞰図を作成した。
