平成24年度
出雲市文化財調査報告書

北浜防空監視哨跡

高島城跡

出雲市教育委員会

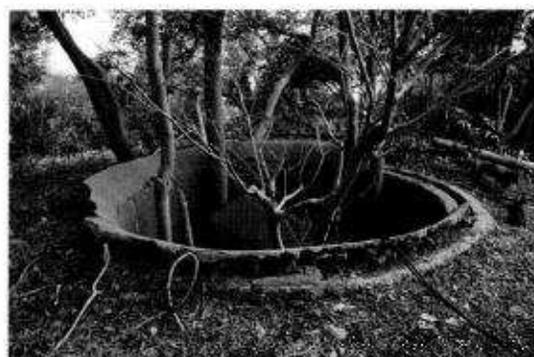
写真7 佐香防空監視哨跡聴音壕(南西から)

聴音壕はコンクリート製で、円筒形の半地下構造になっている。上端部が劣化のためか一部破損しており、そのおかげで壁の内部が空洞になっていることが確認できる。外径が3m70cm、内径が3m、深さ2mある。聴音壕の内部には、地力で近年使われていた共同アンテナ設備の機械が放置しており、床面の構造や設備など確認することはできない。また聴音壕の隣(西側)の2m下がったところに60㎡くらいの小さな平坦面があり、土間のコンクリートや瓦片、ガラス片が散乱していることから、この場所に休憩所(管理棟)があったと考えられる。

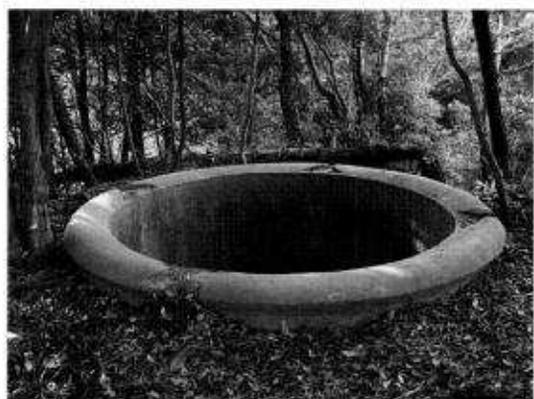
写真8 小田防空監視哨跡聴音壕(東から)

現在は聴音壕のみ残っている。コンクリート製で円筒形の半地下構造になっており、保存状態は

良好である。外径が3 m 70 cm、内径が3 m、深さが2 mある。上端部には4箇所均等に凹み入れられており、屋根材を固定するようになっていたと考えられる。周辺には瓦片が落ちていることから管理棟などの建物が存在していたと考えられる。現在、聴音壕周辺には墓地があり、建物跡は壊された可能性が高い。また当時の施設の規模や勤務状況など文献が乏しく不明な点が多い。

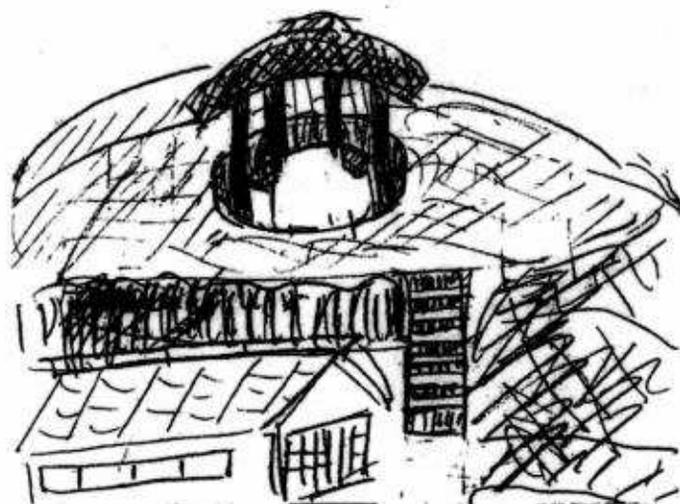
第11図 当時の北浜防空監視哨のようす 出典(絵:渡部榮氏) 出雲北浜誌刊行委員会編「出雲北浜誌」

第11図は、当時勤務されていた渡部榮氏が描かれた絵である。聴音壕と管理棟の位置関係や聴音壕に腰掛けがあることなどが描かれており、発掘調

査で確認できたものと一致している。なお、管理棟から聴音壕に上がる階段が描かれているが、発掘調査では確認することはできなかった。
