# 志波城跡 I

太田方八丁遺跡範囲確認調査報告

盛岡市教育委員会

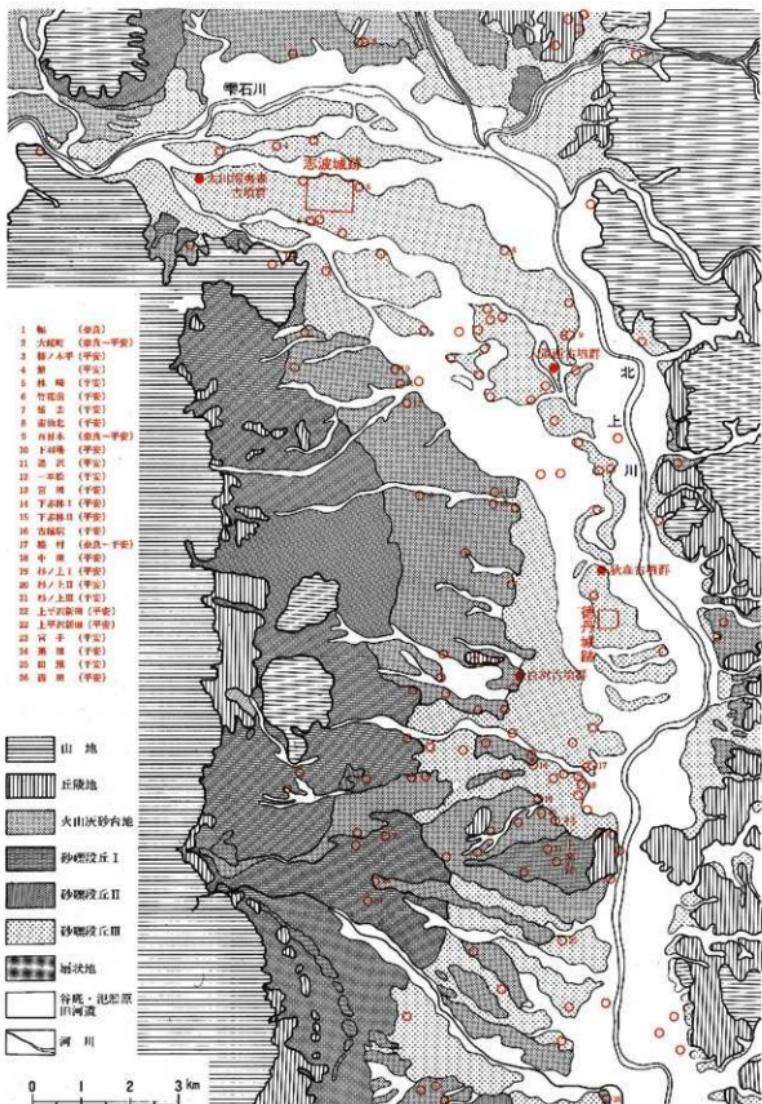
第1図 地形分類と遺跡分布

城柵遺跡は、本遺跡と徳丹城跡があるが、共に沖積段丘面上にあり、旧河道が複雑にはいりこんだ地形に立地している。平安時代の遺跡は、その数も多く、各段丘上に立地している。低位の沖積段丘から中位段丘、さらにその後背に広がる扇状地にかけて広く分布している。この場合でも扇端部や谷底平野の直上などの地形のかわりに立地するのが一般的である。なお本遺跡の南から徳丹城跡の西にかけてみられる旧河道は圃場整備などで地形が変わってしまい、現在その幅や細部を復元することができない。そのため、第1図で旧河道に遺跡をドットしているが、これは、河道縁辺に残された小段丘上に立地しているものである。北上川以東の古代遺跡は少ない。

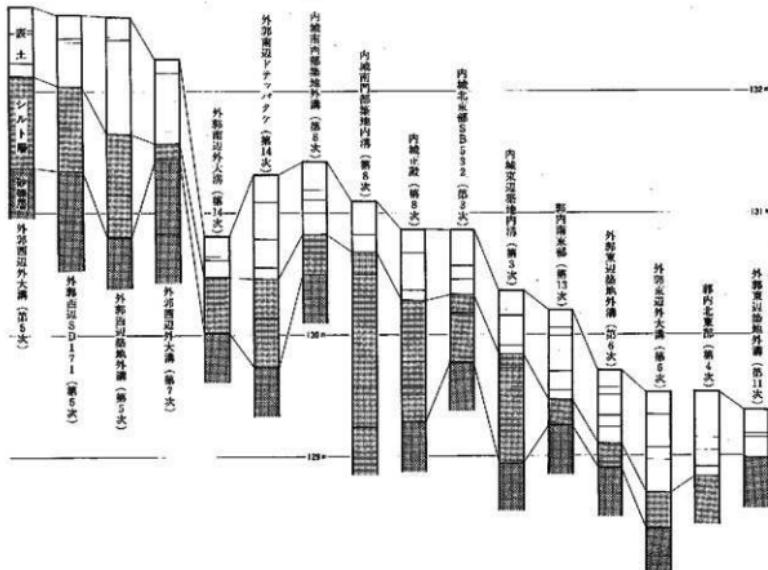
第2図 土層柱状図

下図は、発掘調査された溝や建物裏方の壁の観察による土層柱状図である。各地点とも

大略3層にわかれれるが、砂礫層の上面高は一定しておらず、層厚や層相も地点によって異なる。しかも隣接する地点で大きく相違する例も少なくない。さらに外郭南辺付近では砂礫層の急激なたなびがあり、東西方向の小規模な自然堤防が形成されている。

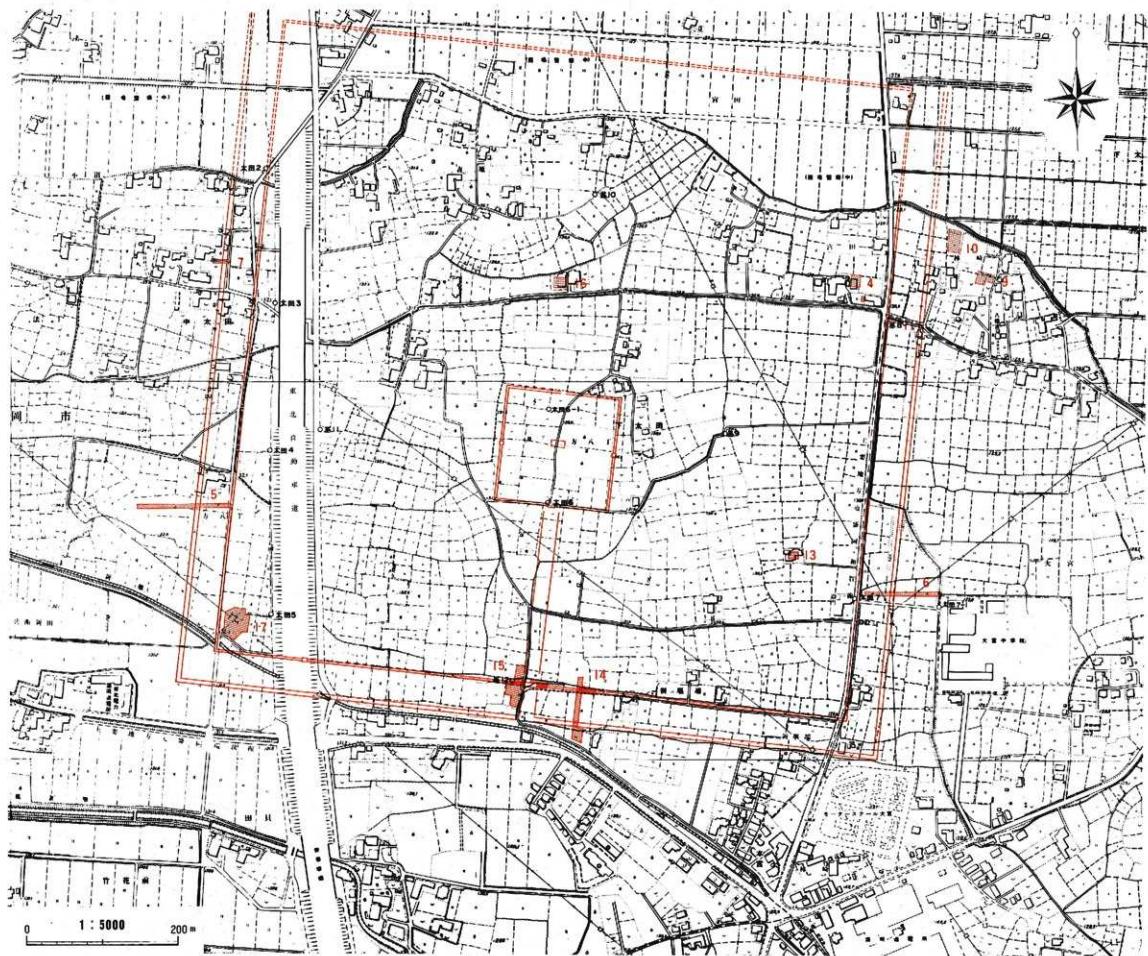
第5図 志波城跡全体図

**外大溝線** 一方、外大溝線は、外郭南辺および東辺で周囲よりわずかに低い幅11m前後の狹長な水田として観察される。このラインの両側に、部分的に土壘状の高まりが残されている。これらはドッパバタケに比し小規模なものであるが、外郭東辺では、築地線の東、約40mと50mに道路と平行して2条観察される。この東側の高まりは水田の中に中島状にとり残されており、畦畔などにも利用されていないものである。また、外郭西辺でも外大溝外側の一部に宅地境として高まりが残っており、外大溝内側の一部にも、住宅用進入道路として高まりが残っている。この道路は、現在わずかな長さしか残っていないが、以前「旧道」とよばれていたらしく、官台線道路に匹敵するものであったことも考えられ、土壘状高まりが南北に長く連なっていた可能性を示している。なお外郭南辺では鹿奏新堀の掘削のために土壘状の高まりを確認することができない。ただ、外大溝の外側の東半は畑となって若干高くなっている。

**外郭北辺の浸食** 外郭北辺は、零石川の浸食により削りとられ、残っていない。浸食できた段丘崖は東西約3kmにわたり、比高0.5~2mの規模である。さらに北の段丘崖を自然堤防とするように弧状の河道もはいりこんでおり、河道の細かな移動が遺跡にもおよんだことを示している。なお北の弧状の河道は、段丘崖形成以前と考えられる。

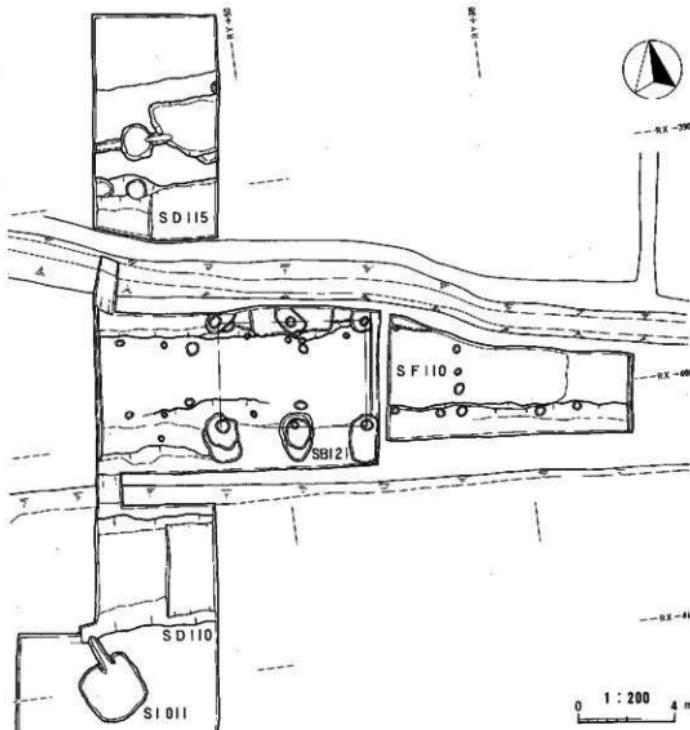
第7図 外郭南辺築地・構跡（第14次調査）

築地版築の残存は、14次調査のドッパタケに限られるようで、1・2次調査区では確認されていない。このドッパタケでも版築はわずかしか観察されず、ドッパタケそのものが削り出しによる地形であることが確認された。その削り出しが14次調査で幅6.4m高さは現在確認できないが、最大0.7mになると推定される。1・2次調査では、幅が8mにもおよぶようであるが、詳しい報告がなくはっきりしない。

掘込地業 そして6.4m幅の削り出し基壇上端からそれぞれ1.2m内側、すなわち4.0m幅で掘込地業をしている。この掘込は深さ0.2m以上で、厚さ5~10cmのややあらい版築土で地業をし、その上に厚さ1~3cmにかたくたきしめられたうすい版築土をのせている。このうすい

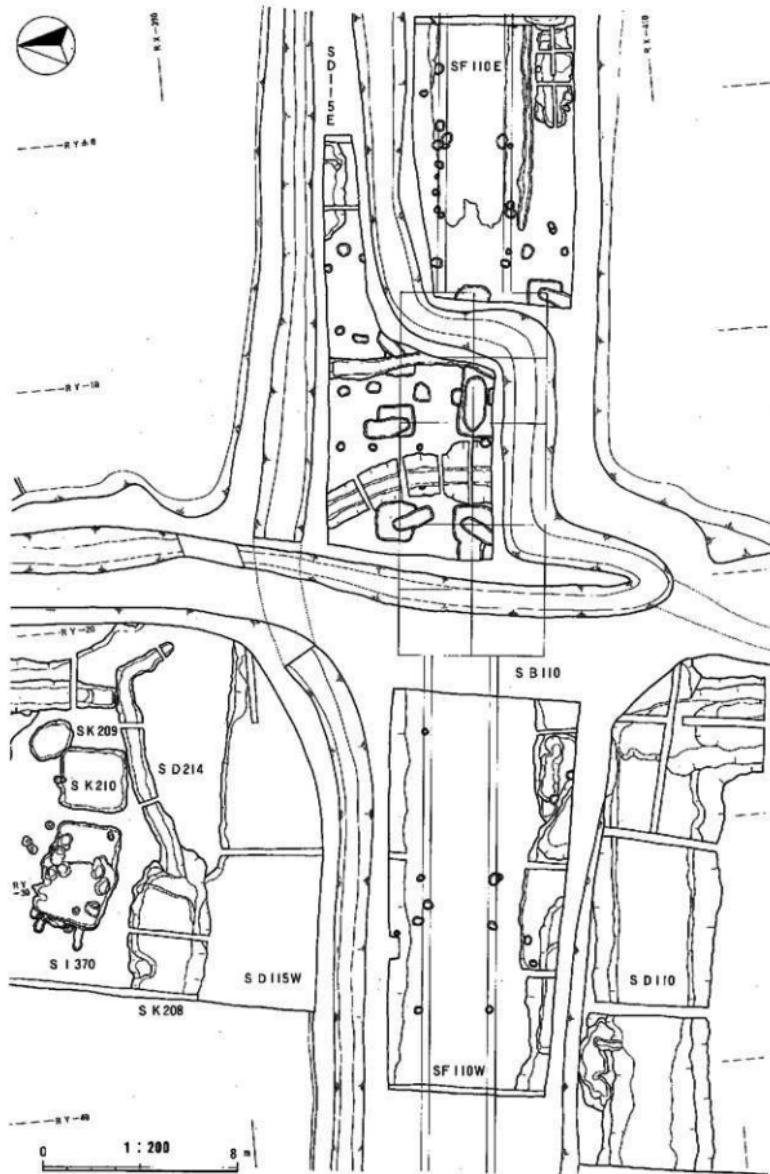
第9図 外郭南門部（第15次調査）

築地線の内側に幅0.8mほどの南北走向の溝（S D213）が掘られている。この溝は遺跡南北中軸線から9.5m(芯まで)ほど西の位置にあり、中軸線に平行する。後述するように、内城南門跡の南にも同様の溝が2本、中軸線からそれぞれ9~10mの間隔で平行して検出されている。今次検出の溝は、このうちの西側の溝（S D211）の延長と考えられ、東側の溝も対をなしていると推定される。すなわち内城と外郭を結ぶ2本の溝が平行しているわ

- 昭和55年度の外郭南門部第15次調査により、側溝が外郭にまでつながっていることが確認されている。

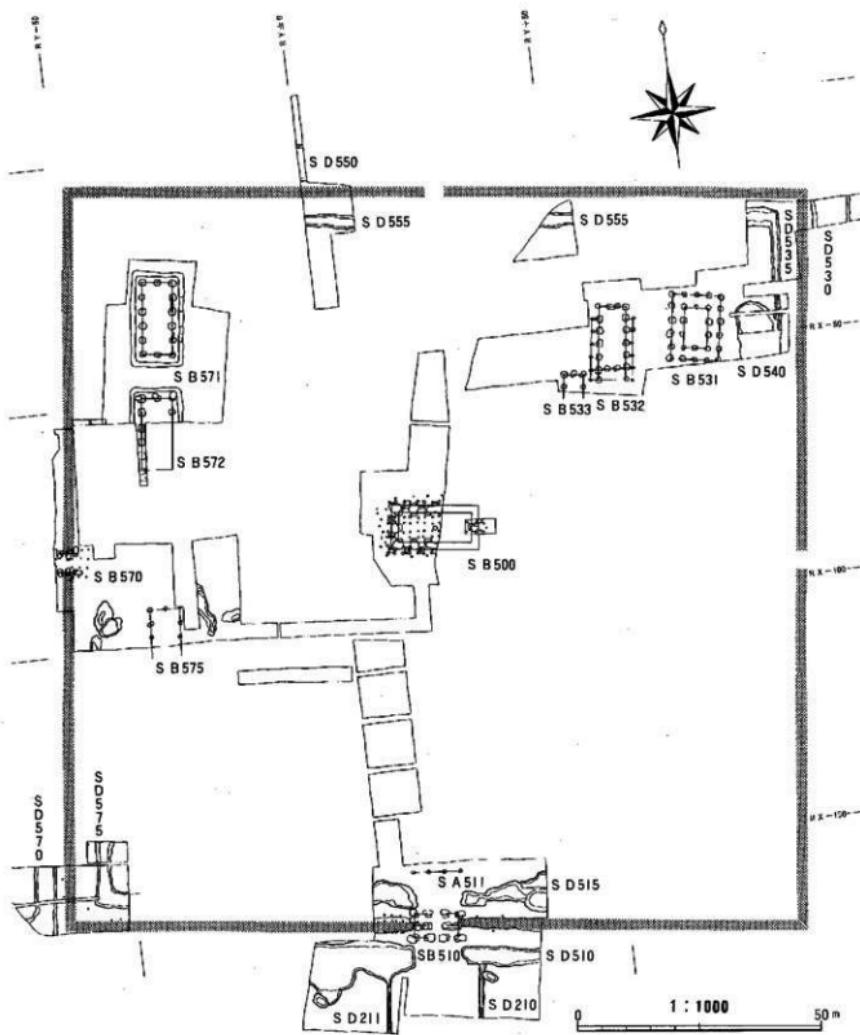
第16図 内城全体図

1. 150m四方の内城は築地で囲まれ築地内外に溝が併走していること。
2. 内城南辺中央に南門（八脚門）があり、人路側溝が外郭にむかって南走していること。
3. 内城西辺中央に西門（二柱門→四脚門）が設けられていること。
4. 内城中央やや北寄りに正殿が配されていること。
5. 正殿の斜め後方には建物群が配されていること。などである。

これら内城の基本的構造が、本書VI-1でも述べるように国府国庁の構造に類似しており、本遺跡の性格を考えいく上で重要な調査成果であると思われる。同時に国庁などの例から本遺跡の特徴の抽出や未調査構造の予見もある程度可能と思われる。

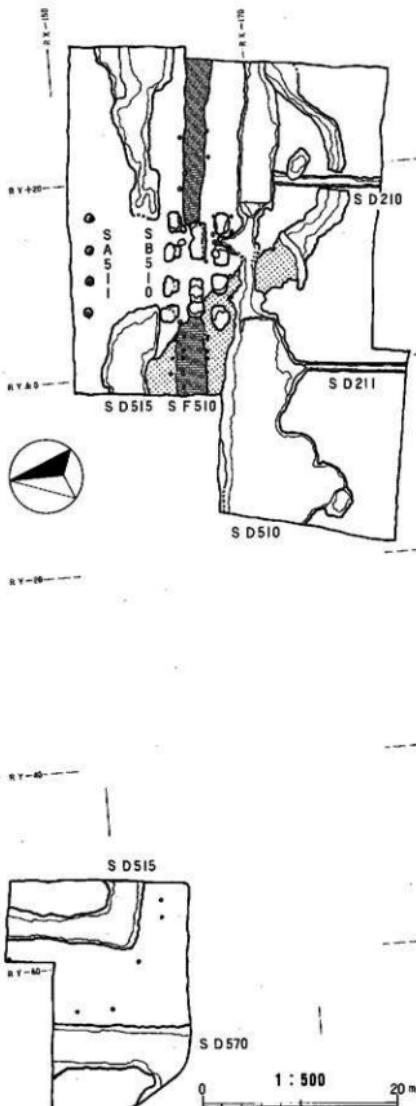
第17図 内城南半（第8次調査）

溝の埋土は、内外とも自然堆積であるが、南辺および南西隅の築地外溝埋土上面に水成堆積がみられる。水成堆積上は、それ以前の黒色火山灰を削っており、急激な洪水などに

よるものであることは明らかである。また水成堆積土自体が二層に大別され、上層が下層を切っており、一度にわたる洪水であることも確認される。築地内溝や東辺、北辺には水成堆積土がみとめられず南北方向からの洪水で、その時期は築地が機能していた時期ないし大きく崩壊する以前の段階と考えられる。こういった堆積のあり方は外郭築地線と共通するものである。

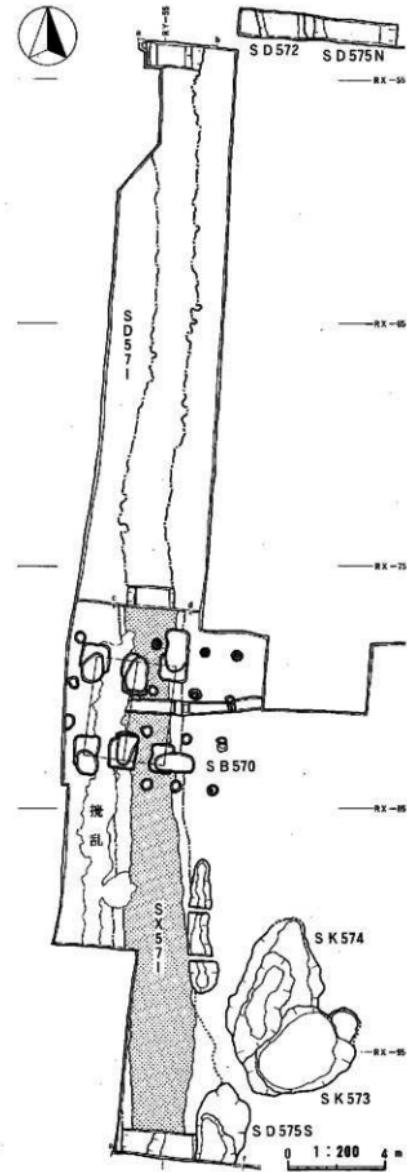
第20図 内城西門部（第12次調査）

第2期掘方の周囲には小柱穴が配されており、足場穴と考えられる。軸方向や柱間などやや不定であり、また攪乱されているが概ね西門と同軸であり、東西1.5・1.65m、南北1.80m等間の配置が看取される。

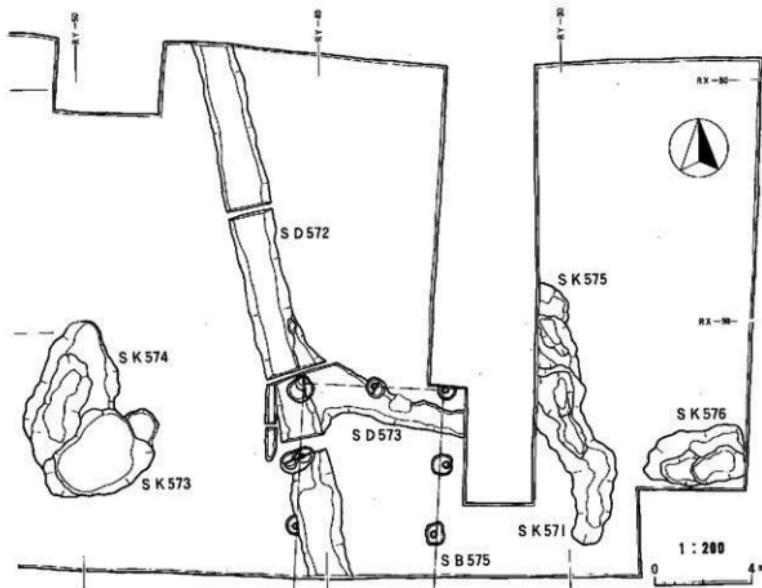
第23図 内城中央西部（第12次調査）

S K573・574は西門跡南東方に位置する。両者は平面的に重複し、断面でも底部近くで重複するが、ほとんど同時のものである。わずかに573が新しい。573は東西4.5m南北3.5m深さ0.7mの卵形、574も東西3.7m南北6m以上深さ0.9mの卵形である。S K 571はS K 575を切る不整な弧状を呈する。南北7.7m東西1.4~1.9m深0.5~1.1mをはかる。575の規模は不明であるが、0.6mの深さをもつ。S K 576は長軸4.3m短軸2.2m深さ0.6mの不整規円形を呈する。

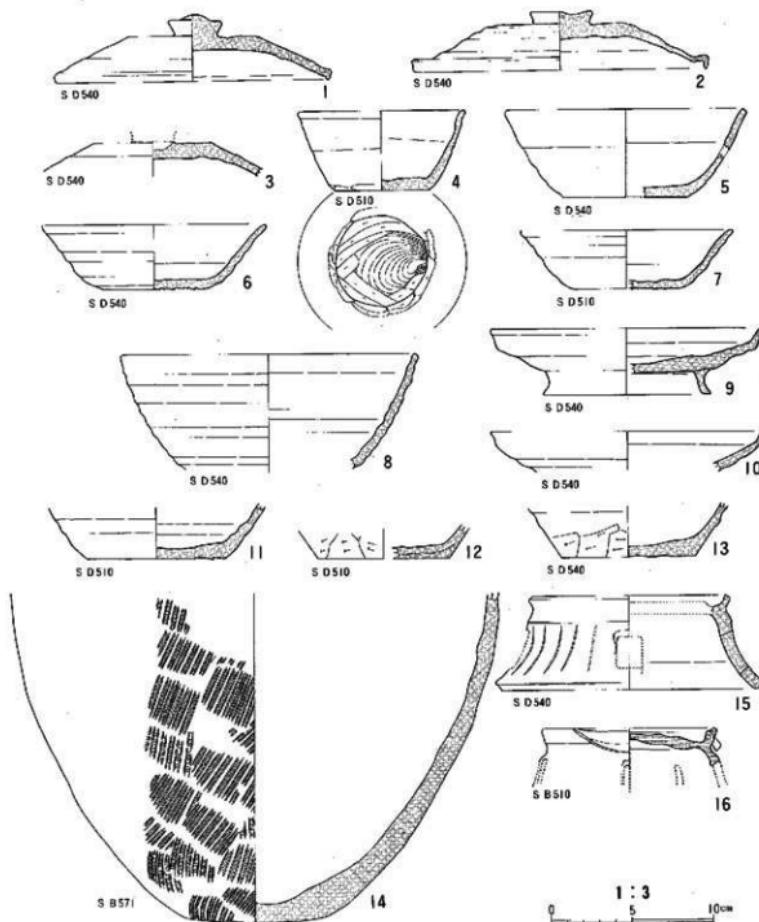
第26図 内城出土土器(1)

内城から遺物の出土は少なく、S D510・540溝跡からやまとまって出土したほかは、S B571建物跡周溝、S B570南門跡ぬきとり穴からわずかにみられた。ほとんどが須恵器であり土師器は少ない。

図示したものはすべて須恵器である。蓋（1～3）は、天井部と体部との境が稜をもつA類（1・3）と、稜が不明で全体に丸味をもつB類（2）にわけられる。A類は天井部～体部上半と回転ヘラケズリするのが常で、B類はヘラケズリするものとしないものとがみられる。つまみは平な宝珠形がつく。盤（4）とした器形は、口径小さく外傾の強いもので、体部下端～底面外周を手持ちヘラケズリする。环（5～7）は体部から口縁部にかけて内済するB類（5）口縁外反するC類（6・7）にわけられる。図示したものはヘラ切無調整のものであるが、手持、回転ヘラケズリするものもみられる。塊（8）もある。台付盤（9・10）は、口縁がするどくたちあがり外反する。小形器（11～13）と思われるものは全器形を復元できないが、糸切り無調整、手持ヘラケズリなどが混在する。器（14）は、底部外面や体部外面に平行叩き目を有するものである。祝（15・16）は2点出土しているが、器形は全くちがうものである。

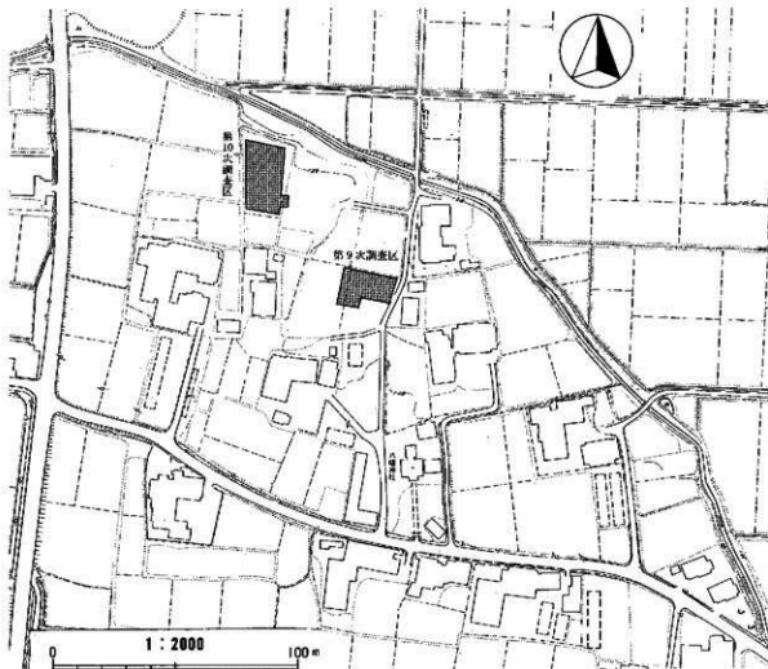
第28図 林崎遺跡全体図

**林崎遺跡の範囲** 志波城跡北縁を侵食する旧河道右岸にあり、志波城跡東辺外郭の東側に位置する集落遺跡である。河道が形成された時期と集落が営まれた時期の先後関係は不明である。遺跡範囲はまだ明らかではないが、地形、遺物の散布状況から東西200m南北140mの範囲と推定される。

一帯の地目は、畑、水田、宅地などで須恵器や土師器などが表面採集される。またシルトや砂礫層が耕作土直下にみられ、当時の地表面がかなり削平されている。したがって造構も耕作土直下で検出できる。

調査は、志波城跡第9次および第10次調査として2次にわたって実施した。その結果豊穴住居跡11棟（精査9棟）、土塹3基を検出した。これらの遺構は、志波城各施設よりも新しく位置づけられる集落跡の一部である。

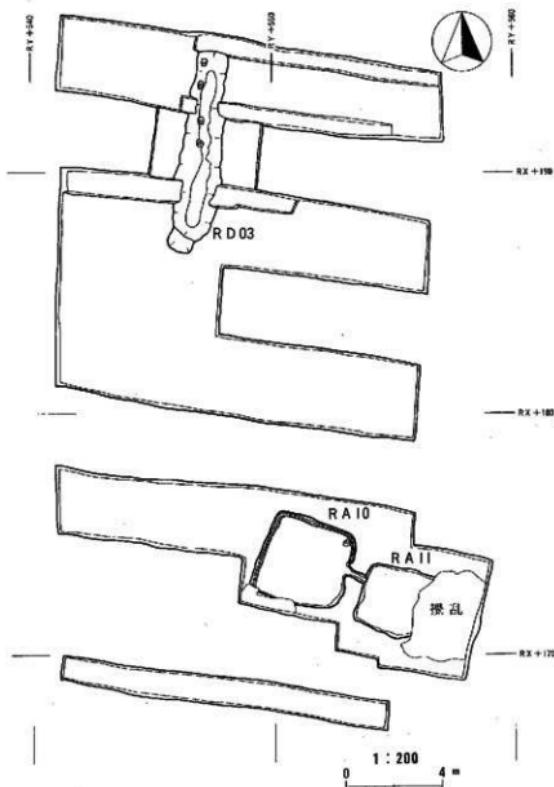
第30図 林崎遺跡（第10次調査）

このようにかまどや地床炉をとりこむようにしてかたい面がみられ、古くから指摘されているように竪穴住居は土間と十間以外の空間にわかれていたものと解される。住居中央の七間の部分では、かまどや地床炉が配され、朝一夕の日常的な生活が営まれ、壁ぎわはおそらく寝所として使用されたのであろう。

床面上の他の施設としてピットなどが設けられる。かまどの両脇にみられるのが一般的であるが、規模等は一定していない。また周溝はRA10にのみ確認されている。なお、柱

穴となるピットはまったくみとめられない。

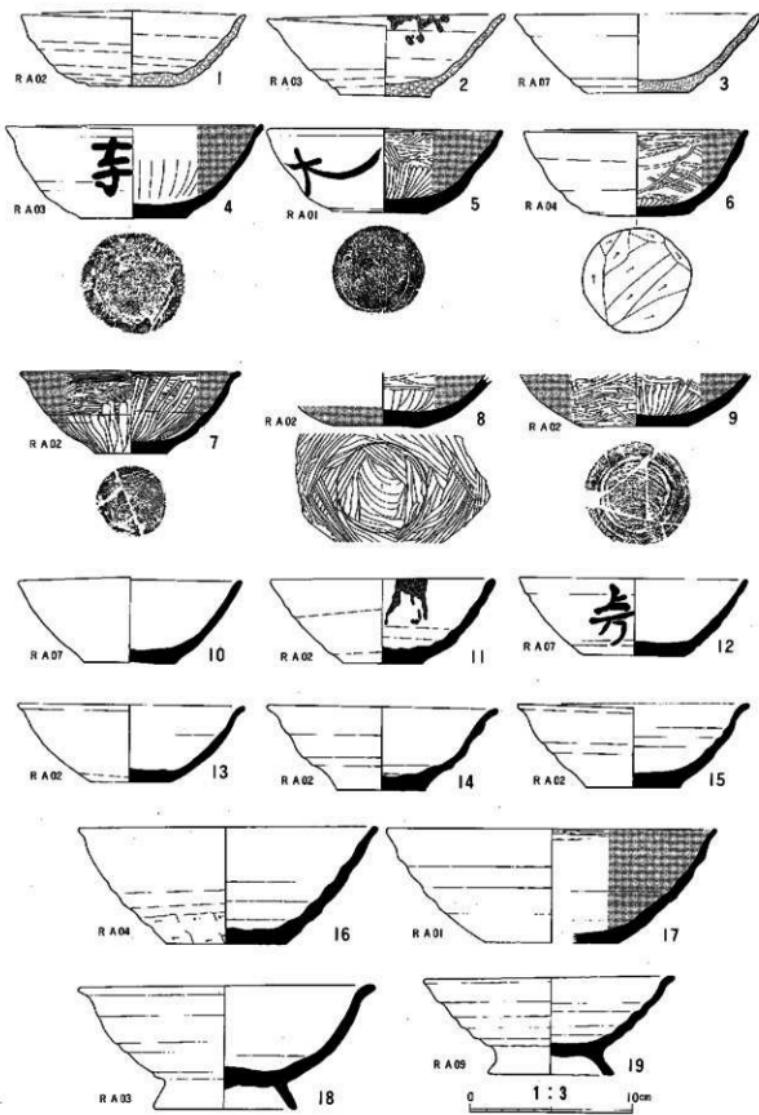
第31図 林崎遺跡出土土器（坏類）

第31図1・2は須恵器環で、これらの七器から林崎遺跡は志波城跡よりも新しい時期の村落跡であるといえるのであるが、この遺跡の性格を一般村落と考えることはむずかしいと思われる。「寺」などの墨書きや燈明皿は、仏教文化の影響を考えなければいけないし、また多彩な器種の中には日常雜器性から離れたものも含まれておらず、さらに僅少な甕類の貯蔵・煮沸形態に対する多量の环類の供給・供獻形態のセットは、环類すべてを日常雜器としてとらえることはできないと思われる。こういった七器様相からすると本村落は、農耕を中心とする農村とは考えにくく、寺社などの運営に深く関わりをもつ“門前町”的な村落と考えられよう。とすれば、10世紀（と想定される）にこの地域で仏教文化が定着ないし強い影響下にあったことになり、また農・工農など第一次産業以外で生活する人がいたことになる。林崎遺跡は平安中期以降の本地域の歴史解明に重要な一石を投じる遺跡といえるであろう。

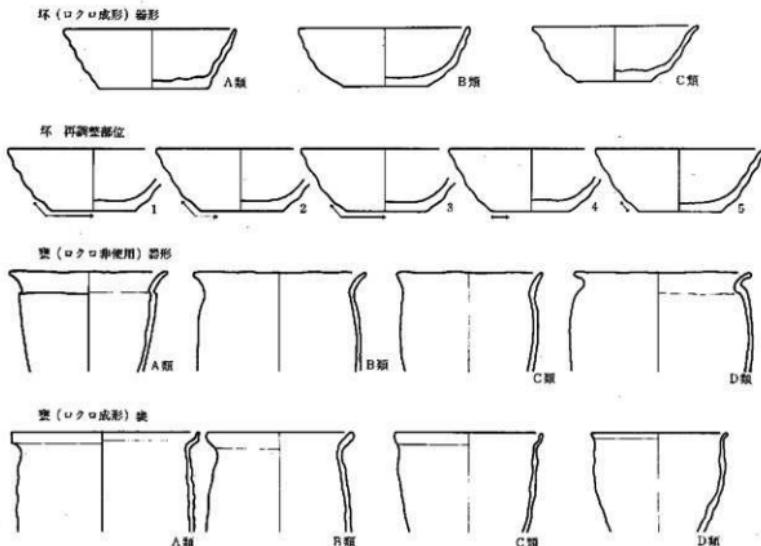
第37図 土器器形分類

ロクロ成形のあかやき土器甕類も、口縁部の形状により、外反し口唇部を上方につまみあげるように挽き出すA類、単に外反するB類、外反し口縁上半が直口気味にたちあがるC類、短く外反するD類に分類される。A類はさらに挽き出しの強いものと弱いもの、また下方に大きく屈曲させるものなどがある。B類にはゆるやかに外反するものも含めた。C・D類は主に小形甕によくみられる形状である。

なお須恵器甕類は、計測可能なものが少ないので、法量ははっきりしないが、大形の大甕と中形の甕とに分類できそうである。

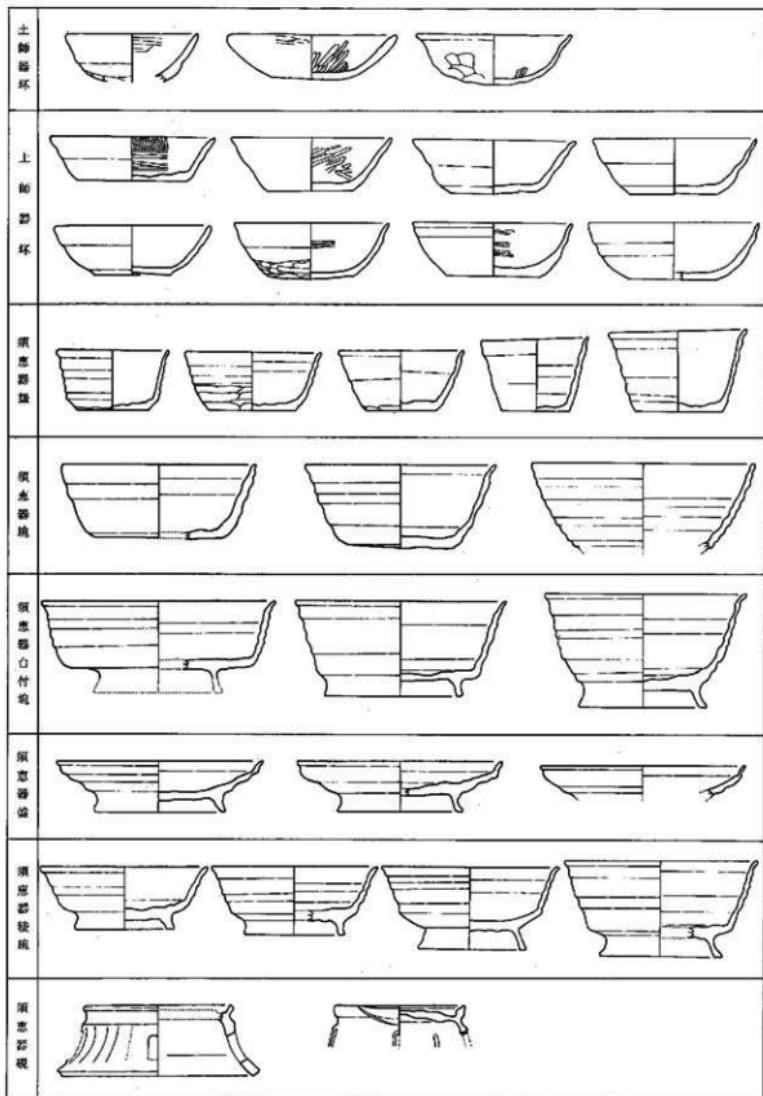
第39図 志波城跡出土土師器・須恵器・环類 (1 : 4)

このほか、容器以外のものとして円面碗がある。これには、土師器やあかやき土器は使われず、須恵器ばかりである。なおあかやき土器を除く須恵器环類には、自然釉のかかるものはほとんどなく、褐色（くすべ色）のほかに灰白色や橙色を呈するものも少なからず存在し焼成的にはあまさがある。

坏類は、須恵器およびあかやき土器が圧倒的に多く、全体の9割弱を占め、残り1割は土師器である。須恵器とあかやき土器の比率ははっきりしないが、概ね3:1になるようである。したがって坏全体のうち須恵器は3分の2を占めることになり、一般集落との差を示している。また内城地区からは、土師器、あかやき土器の破片はみられるも、ほとんどが須恵器であり、須恵器の使用率が他より高くなっている。

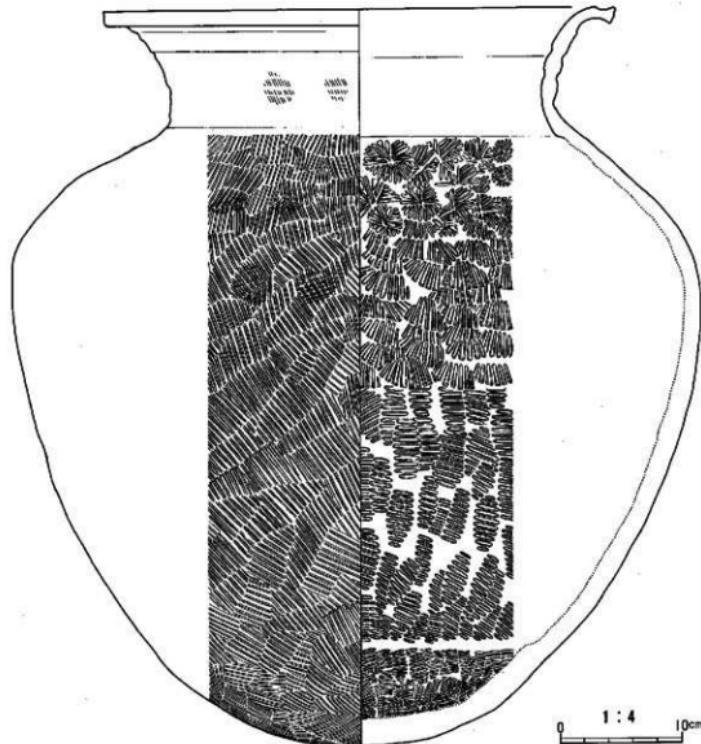
第40図 志波城跡出土須恵器大甕

くすべて色を呈する須恵器壺類は、1926年に外郭東辺北部で耕作中に出土した大甕がはじまりしているだけで、あまりよくわかつていない。この大甕がどういった遺構に伴うものか不明であるが、器高60.5cm口径42.0cmで丸底である。体部外面を平行叩き、内面上半を蓮瓣文、下半を平行あて工具でたたきしめ、口縁部のみをロクロ成形する(第40図)。このあて工具は径0.5cmの円筒形で端部に蓮瓣文、体部に平行文を刻んだものである。このほかの大甕は小片ばかりであるが、体部外面の平行叩き、内面の青海波や平行あて工具がみられる。

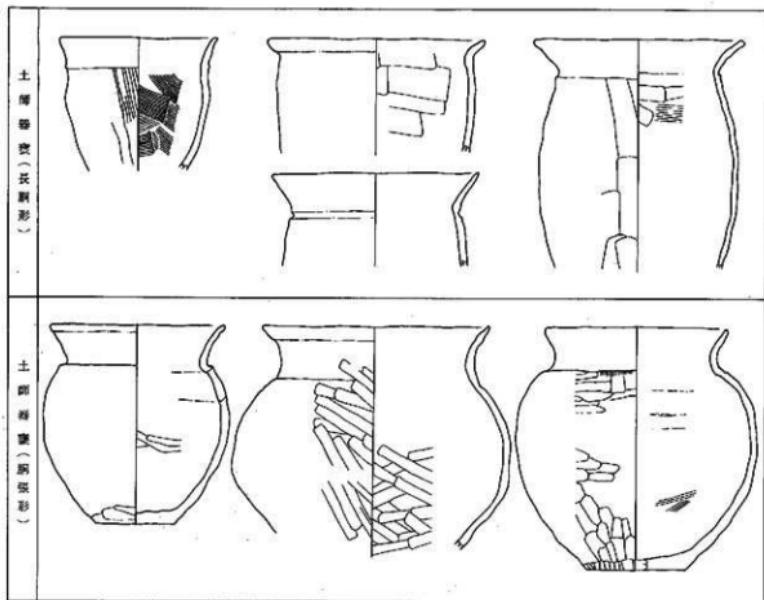
第41図 志波城跡出土土器窓

クロ非使用の土器器の變類には長胴窓と胴張窓がある。長胴窓は口縁径が体部径よりも大きいのが一般的であり、胴張窓は、体部中央付近に最大径を有する。胴張窓よりも長胴窓の量が多いが技法的に両者の差はほとんどない。口縁部形状も頸部に段を有するものと単純に外反するものとが共存し、後者が主体を占める。口縁部に数条の沈線をめぐらすものはみられず、頸部の形式的な段をもつものも少ない。また短かく外反するものはみられない。調整は、口縁部内外をヨコナデし、体部外面をケズリやヘラナデで、内面をハケメやヘラナデ調整している。底部は不明である。

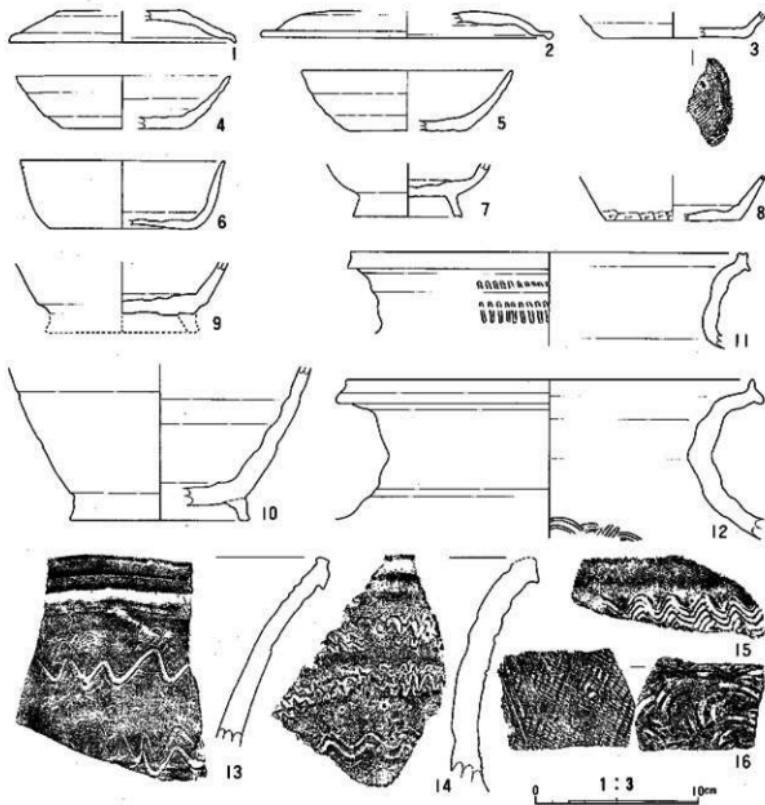
第46図 杉ノ上窯跡採集須恵器

杉ノ上遺跡群に含まれ、中位段丘の比高5mの東側斜面にある。菅野義之助氏らにより注意されていたが<sup>\*</sup>、先年斜面を切る小農道の開削により窯体の一部と思われる焼土や窯壁の破片が露出し、2基以上の穴窯の存在が推定された。ここに紹介する資料は灰原およびその周辺の表面採集によるものである。<sup>\*\*</sup>ただし第46図は小片からの図上復元で法量は正確といいがたい。

なおこれらの須恵器は全般に焼成が良好で、やや焼きのあまい志波城跡や徳丹城跡のもとのとは異なっている。

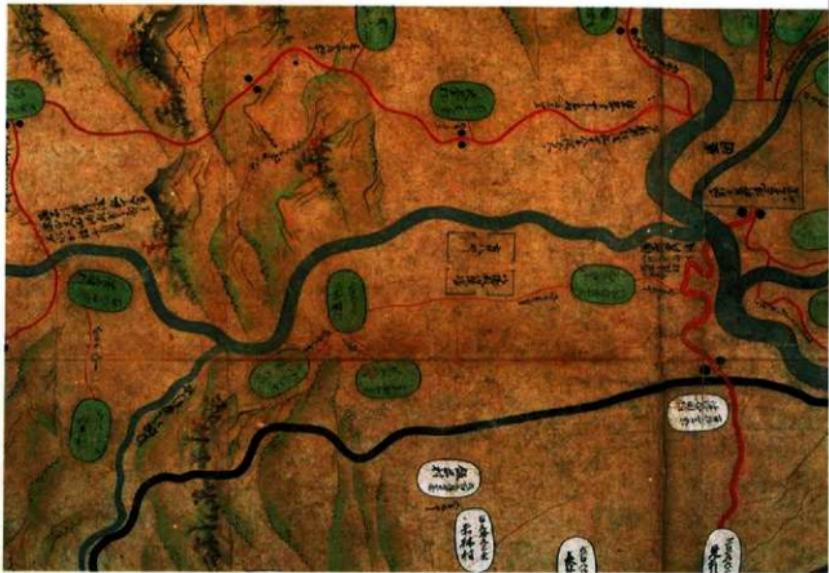
南部領地図（正保4（1647）年 部分図）

「方八丁八幡敷陣場」東西南北の各辺中央部に開放部分があることを図示している。方八丁は前九年役の遺跡と伝承されていた。  
(旧南部家本・盛岡市中央公民館所蔵)

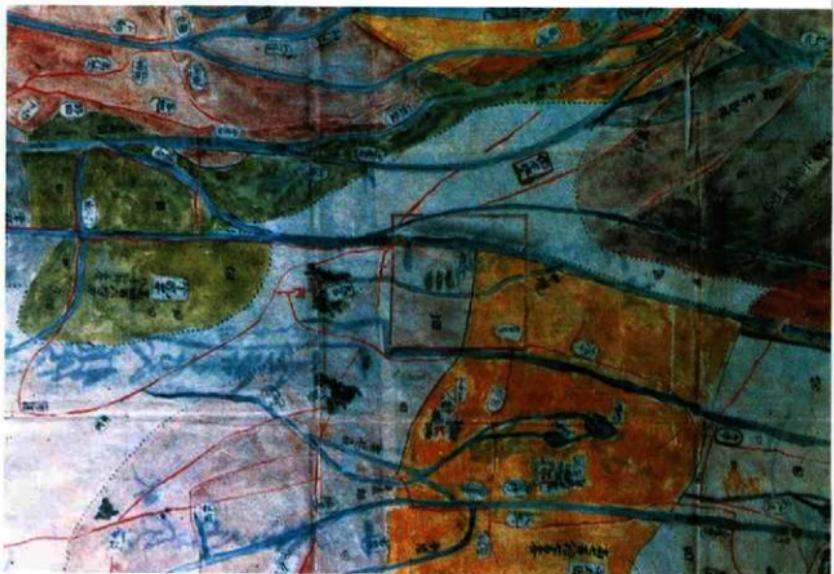
飯岡通代官所管内絵図（天保12（1841）年 部分図）

方八丁地内に杉樹林・烟地及び鹿姫用水の中堀（若干位置に相違あり）の注記がある。飯岡通代官中嶋高  
寛写本。  
(岩手大学図書館所蔵)

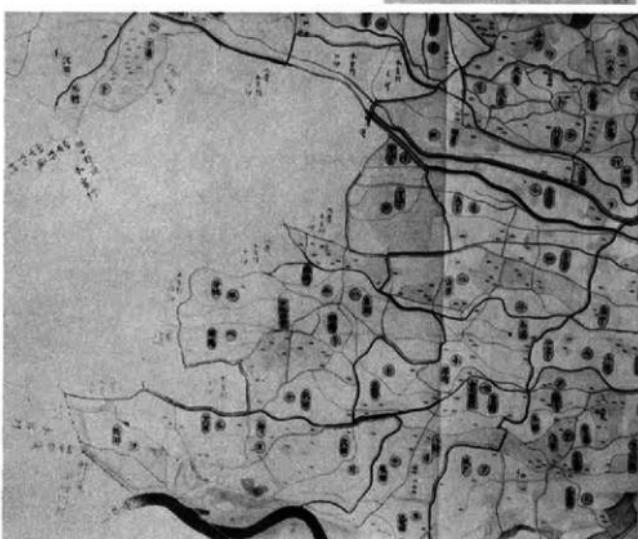
飯岡通代官所（換地）繪図（慶応元（1865）年 部分図）

江戸時代の太田方八丁地域は志和郡飯岡通代官所の行政区（外郭東辺以東は  
岩手郡向中野通）に包縛されていた。
