石見銀山遺跡港湾集落

発掘調査報告書

2005年3月

島根県教育委員会

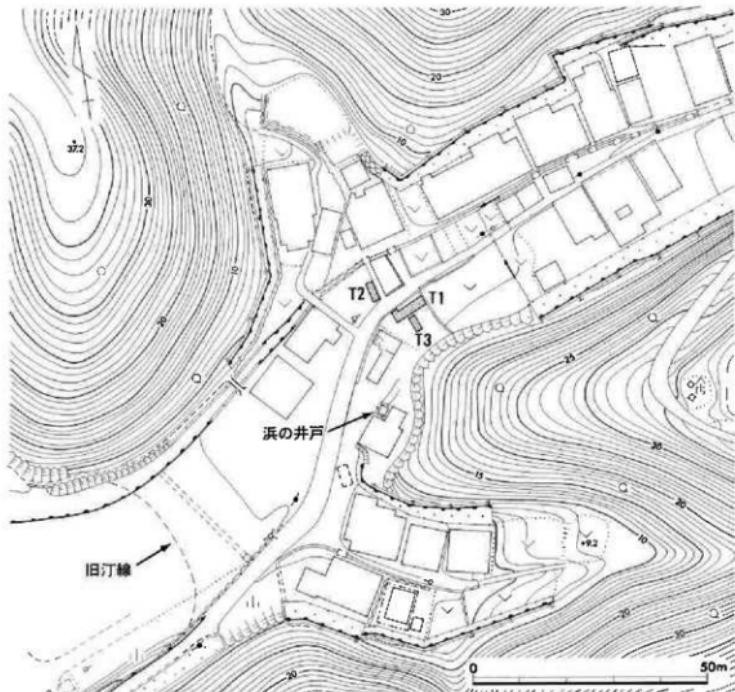
第3図 沖泊地区トレンチ配置図

沖泊地区では、島根県邑茂郡温泉津町温泉津口257番地および218番地の2カ所の空き地に、計3本の調査区を設定した(第3図)。現在はこれよりも浜側に正念寺と集会所が建っているが、かつては南側の別の支谷を除くと、この集落でも一番浜に近い地割りと考えられ、257番地のすぐ西には船舶用の水を汲んだ浜の井戸がある。218番地は昭和40年代前半まで家屋が建っており、257番地は戦前に家屋が解体された後は豚の飼育場として利用されていたことがわかっている。

狹長な谷部に成立する港湾集落の初現的な形態は、鞆ヶ浦集落に見られるように、谷の中央を流れる小川とそれに添った道を中心としてその両側に屋敷地が連なっていく形であると考えられる。明治初期から地割りの形状が変わっていない現在の沖泊の地割りをみると、第3図のように街路が2本、屋敷地の地割り列が3列という特徴がある。この集落構造の相違の原因が、今回の調査で判明した造成による屋敷地の拡幅にあるのは明白である。現在の地割りの成立過程を復元すると次のようなことが考えられる。すなわち、沖泊集落の初現的な形態も谷中央を走る小川と道の両側に屋敷地が並ぶというものであった。当時の集落の位置は特定できないが、19世紀前半代から江戸末の時期に南側の山裾を削って平坦地を広げるとともに、その掘削土でかさ上げをして屋敷地を新たに造作した。その際、どこまで造成したかという問題があるが、少なくとも第1・第3トレンチのある道路南側に限定されたとは考えにくい。道路を挟んで中央の屋敷列の地表面、さらにはこの部分の集落を流れる小川の石垣や現在の地表面が川の両側で異なるところがないことから、このあたりすべてが新たに造成されたか、あるいはもともとあった屋敷地も含めて造成し直したことが考えられる。後者の場合、あらたにできあがった南山筋とともに小川と道までの間に造成前と同じ大きさの間口の屋敷地を作ると、そこにウナギの寝床状態の細長い屋敷地ができることがある。それでは利用上不都合が生じるし、あるいは造成前と異なる面積の敷地を作ること自体が認められない状況があると、造成前とおなじ面積の屋敷地を南尾根側にとり、その北側に新しい道を造ることで集落内の交通に便宜を図ると共に、新道と小川・旧道との間に同じ間口の新しい屋敷地を作るに至ったということが考えられる。したがって、この場合、新道を挟んで同じ間口で並ぶ向かい合わせの屋敷地は、基本的に同じ所有者ということになるが、実際に現在の所有者を調査してみるとまさにそのとおりになっている。さらに、南尾根標の削除が及んだと推定される範囲と新道路の分岐する地点もほぼ一致している点も、以上の考え方の証左となるものである。集落内をもう少し詳細に発掘調査しなければ、以上のようなことを確定するには至らないが、今回の発掘調査から得ら

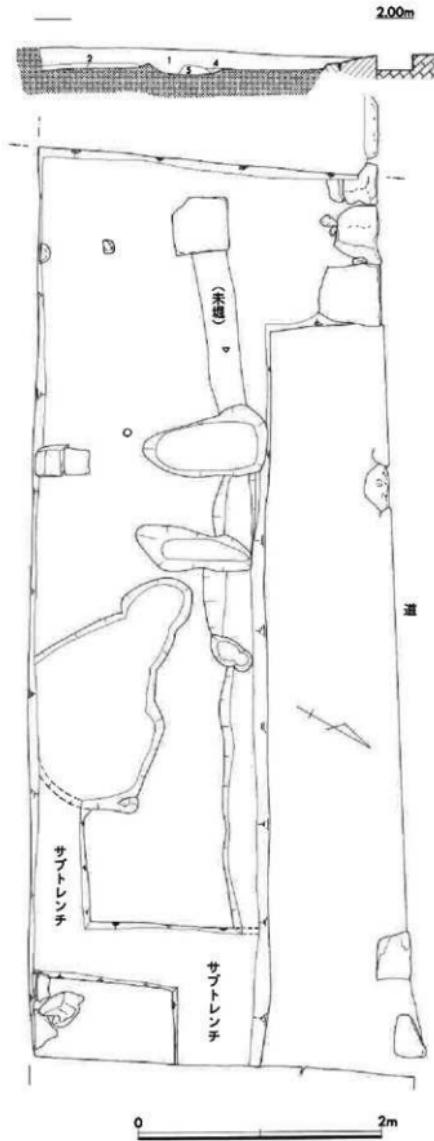
第4図 沖泊地区第1トレンチ造構実測図

第1トレンチ 第1トレンチは道路に面した建物跡の間口の大きさを確認するため、257番地内に道路に平行に、幅2m、長さ7mと細長く設定し、途中から東側を隣の地割りとの境界まで、また、西端を道路側へそれぞれ拡張した。発掘の結果、地表下20~30cmで暗灰色土の整地層に達し、上面に礎石や柱穴、溝状造構などの遺構が検出された(第4図)。トレンチ西端で検査した礎石は一辺45cmの平面正方形の切石で、材質はわからないが、本体を造成土の中に埋め込んで上面がほとんど造成面と同じ高さになるように据えられている。これから西側には道路と併行に固い灰色粘

質土の高まりが伸び、東側には逆に幅30cm、深さ約5cmの溝状遺構が続いている。この溝状遺構の性格ははっきりしないが、遺構部分には方形礎石から心々で180cm間隔で柱穴が2個確認され、礎石とその隣の柱穴に対応するように、南側に約130cmの間隔をおいて、東石状の小石2個も検出された。なお、これらの東側は造成上上面が搅乱を受けており、これらに続く東石状のものは発見されなかったが、2.5間先のトレンチ東端部分ではやはり礎石が1個検出された。以上により、方形礎石の西側に玄関があったことが推定され、その東側に2.5間分の桁行きのある建物が建っていたと推定された。また、現在セメント舗装道路との境をなしている石列は基本的にかっての地割りの原位置を留めていると判断された。東側の地割りとの関係では、隣の敷地の石垣となる4段に重ねた布石の下に造成土が続いていることがわかり、この部分が隣接地と併せ、造成されたことが判明した。

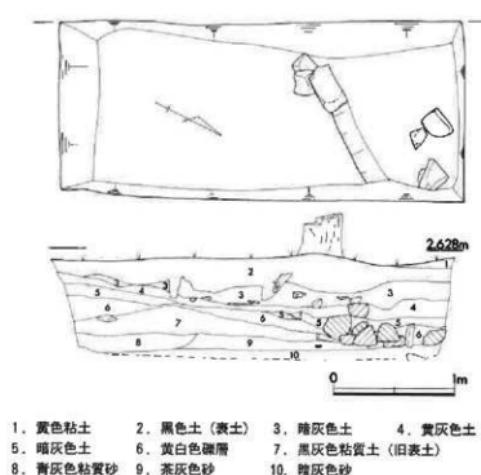
第5図 沖泊地区第3トレンチ7層上面造構ならびに土層実測図

第3トレンチ 地表下約90cmまで掘り下げて土層を観察した(第5図)ところ、深さ40~50cmのところで、旧表土と思われる黒灰色の粘質土を検出した。土層中からは黒色瓦片しか出土しなかつたため、年代は判然としないが、表面は一尺盛り上がるような高まりを見せたのち、北に向かって徐々に低くなり、約20cmの段差でもって水路状の落ち込みへと続いている。段差部分には一部に貼石が数個認められ、落ち込み内にも上層の地山疊と異なる人頭大の石があったことから、本来はこの段差部分にずっと石が貼られていた可能性がある。不自然な高まりを示しているが、畑として利用されていたと推定される。2層整地上とこの7層との間には、近辺の地山疊を多量に含む造成層があり、南側の川裾を大きく削って整地し、現在の地表面の地割りを形成したことが推定された。トレンチ西半を掘り下げてさらに下層の堆積状況を確認したところ、7層の下には、若干の炭化物を含んだ9層茶灰色砂とその下に10層暗灰色砂が堆積し、9層上面ではトレンチ南側で谷方向に続くと考えられる溝状の窪みが認められた。この窪みには青灰色粘質砂が堆積していることから、水の流路であった可能性が高い。トレンチ最下層の10層は、径が10cm程度までの円礫を多く含み、粒子が小さく均一な砂の層で、汀線に近い小河川の河床を思い起させるものである。8層以下が遺物包含層になり、9・10層から陶磁器類や鉄釘類が出土した。

以上のように、9・10層出土品には18世紀から19世紀前半代のものを中心に江戸末に近いものも含まれ、明治以降の所産を含まないことから、3～6層の造成は概ね19世紀前半～江戸末期に近い時期に行われたと考えられる。

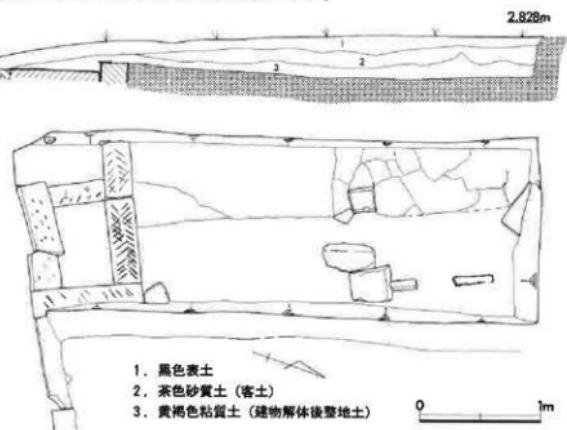
第6図 沖泊地区第2トレンチ造構ならびに土層実測図

第2トレンチ 第2トレンチは、温泉津川218番地に谷方向に直角に設定した。表土の畑耕作土の下には客土と家屋解体時の整地土があり、この下から昭和40年代に解体された家屋の玄関部分の遺構が確認された(第6図)。家屋は現在集落の中央を走る道に接して建てられており、道路に接して基礎の布石が並んでいる。玄関戸の布石は道路端から72cm控えた位置にあって、そこまでの地面には一枚石が敷かれている。玄関の幅についてはわからないが、玄関周辺の基礎は幅21cmの布石で組まれており、石の表面には羽状の繋の調整痕が明瞭に残る。玄関内側の踏み込みは厚さ4~5mmの叩き土間となっているが、トレンチ東半分では普通の土が露出する。叩き土間と土との境に20cm角の東石とその東側に25cm×30cmの東石があり、大きなほうの東石から北に向かって叩きの縁に平行に、幅5~6cmの平たい石が一列に立て並べてある。現存するのは3個の板石で、その大部分は地中に埋め込まれている。中央の石は上面が地面とほぼ同じ高さに低くなっている。両側の石は地面から6~10cm突出している。3個目から先は抜き取られた模様で、叩き上間側の

浚りのない造成土と東側の家屋解体後に埋め立てられた整地土の間に明瞭な上質の違いが認められた。築落内の聞き取り調査によれば、この辺りでは玄関の脇に芋の貯蔵穴を設けることが多いということがあるので、この聞き取り調査と造構の検査状況から判断すると、この叩きと大きな束石との間がトレンチ東側にあった部屋へ続く上がり端に相当し、その部屋の床下、一列の立石の東側部分に芋貯蔵穴があったものと推定された。叩き土間は、北すなわち家屋の奥に向かって傾斜しているが、これは家屋の建設後に奥側の地盤が沈んだためと推定される。この家屋の解体された時期は概ね確認できたが、建築年代を決定する手がかりは得られなかった。

第2トレンチ全面から昭和40年代に解体された家屋の基礎などが良好に確認されたことから、このトレンチでのさらなる掘り下げは断念したが、この調査結果から築落内のほかの空き地にも解体された家屋の基礎が良好に遺存していることが推定された。

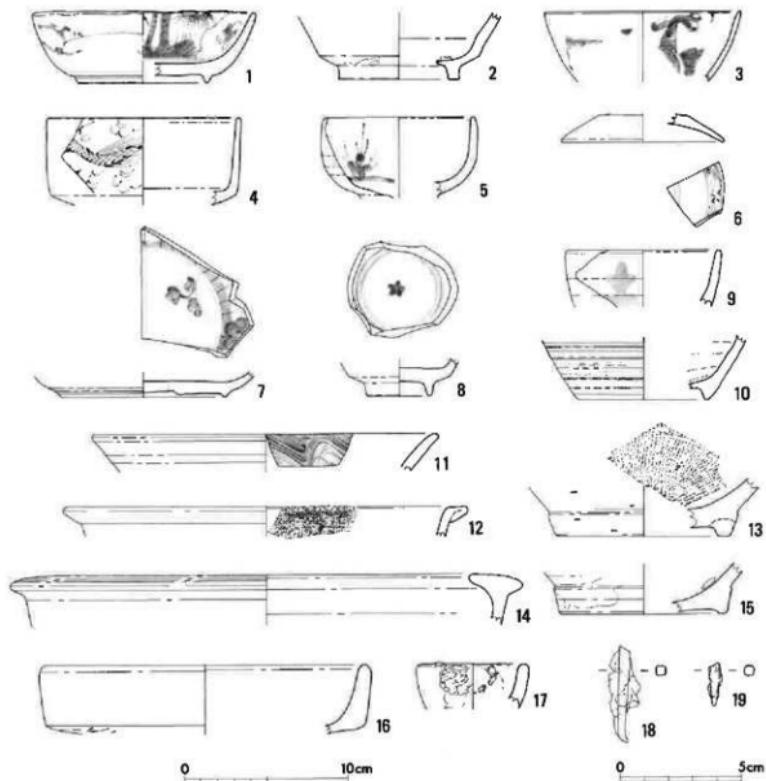
第7図 沖泊地区第3トレンチ出土遺物実測図

出土遺物は8～10層を中心いて陶磁器類や瓦片、鉄釘類が出土した。第7図1は5層出土の肥前系の染付磁器皿で、波状口縁に断面三角形に近い高台がつく。2は9層出土の右見焼と思われる碗の底部片である。1は19世紀前半代のもの、2は江戸末に近いものと思われる。4から19は10層出土品である。4～9は肥前系染付類で、6は内面に染付のある外青磁碗蓋、7は蛇の目凹形高台の皿、9は陶胎染付碗である。10・11は肥前系陶器の壺と皿で、ともに刷毛目文様がはいる。12・13は肥前系擂鉢、14は壺口縁部である。16は土製の焰格である。これらはいずれも18世紀から19世紀前半代に属するものである。15は石見焼と思われる鉢の底部で、内面に目跡が残る。19世紀前半から江戸末のものと思われる。なお、手押ねの小形るっぽ(17)が1点出土している。復元口径は6.8cmで、口縁部が緑色のガラス質になっており、内表面は黒色に変色している。

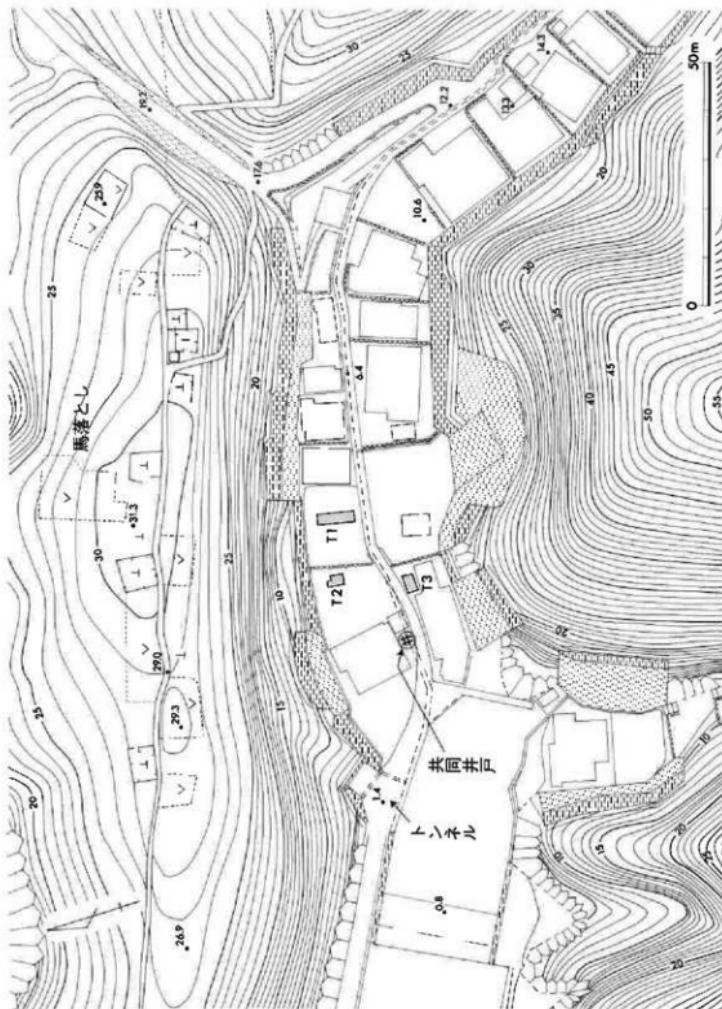
第8図 鞠ヶ浦地区トレンチ配置図 (S=1:1000)

隣接する3つの空き地に設定した。第1トレーニチは島根県運摩郡仁摩町大字馬路町207番地に谷方向と直交する形で、また第2トレーニチはその浜側の同210番地に設定した。第3トレーニチはかつて番屋敷があったと伝えられている同209番地に設定した(第8図)。

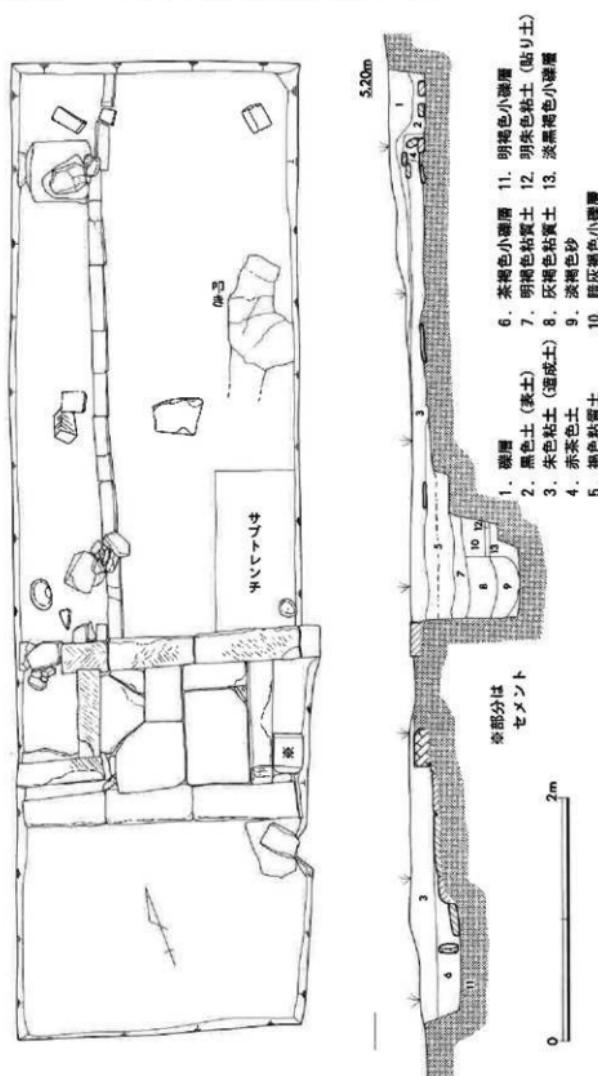
第9図 辆ヶ浦地区第1トレーニチ造構ならびに土層実測図

家屋配置を参考にしながら、これらの基礎を外してその間にトレンチを設定し、なるべく古い時期の遺構の検出を目指した。ところが調査した結果、予測に反して表土下10~20cmで、明治以降と思われる家の玄関部分とその内側の踏み込みを検出した（第9図）。

玄関の敷石は現在の舗装された道路の端から約2.8m離れたところにあり、端部は行き方向に布石を連続させて縁に続く。玄関幅は120cmで、石敷きは4枚の切板石を用いる。玄関戸の布基礎は縁と同じ幅の布石を用いるが、玄関両側の布基礎は縁の布石よりもやや幅狭のものを用いている。玄関左側すなわち西側には縁側の布基礎と束石が確認された。玄関の踏み込みは七間になっており、トレンチ北半の一部に叩き土がわずかながら残存していることから、本来は全面叩き土間であったと推定される。玄関内側の左側には、地面を仕切る幅約10cmの切板石が奥に向かって一直線に並んでおり、その西側に柱間180cmの礎石2間分が確認された。中央の礎石は煉瓦ブロック2個を組み合わせただけのものであったが、奥側のものは50cm四方の方形の礎石の上に20cm×30cm×厚さ10cmの直方体をなす自然石をセメントで固定しており、この建物が少なくとも一度は立て直しを行っていることが判明した。叩き土間の奥側東側には煉瓦と粘土で築いた竈の基礎部分が確認された。竈の壁の厚さは20cm程度で、残存高も約20cmであった。竈内表面と内底面が赤く変色しているのが観察された。この遺構面での遺物は極めて限られているが、奥側の礎石の上に置かれた状態で磁器碗（第12図1）が出土した。

ら玄関側に向かっては上下2枚あることがわかったほか、さらに下に向かって25cmごとに2層にわたって粘土を貼った面が存在することが判明した。この精ヶ浦集落の中では、建物の規模や配置はその地割りに大きく影響されていると判断されることから、これら2枚の粘土も最上面の叩きと同様、当時の建物上間に相当すると推定される。なお、サブトレンチの中で円形の土坑が確認された。現在の土間面よりも一段階古い貼り粘土に覆われているので、それよりも古い遺構であるが時期や性格は不明である。

次に、鞆ヶ浦地区では、沖泊のような大造成は確認されなかったが、第1トレントで同じ地割りの中で盛り土を行い、貼り粘土をして基盤面を整えている様子が数層にわたって観察された。このことは、狹隘な谷間の限られた空間の中で建て替えを繰り返すにあたって、前の建物の基礎、礎石を利用する場合もあったであろうが、新たな基礎にする場合は一つの地割りの中で盛り土をしてかさ上げし、粘土等を貼て基盤面としたことを窺わせる。しかも、鞆ヶ浦集落では、基本的に母屋と道路との間に前庭を設け、母屋に対して直角に、すなわち上字型に別棟の納屋を建てる建物配置に大きな特徴があり、この形態は江戸時代から踏襲されている可能性が強いので、サブトレントで確認した貼り粘土は上面で確認した土間の叩き土と同じように上間の貼り床であった可能性が強い。今回の調査では調査範囲があまりにも狭かったため、この点を断定するまでには至らなかったが、今後の調査で建物の変遷が解明されることに期待したい。

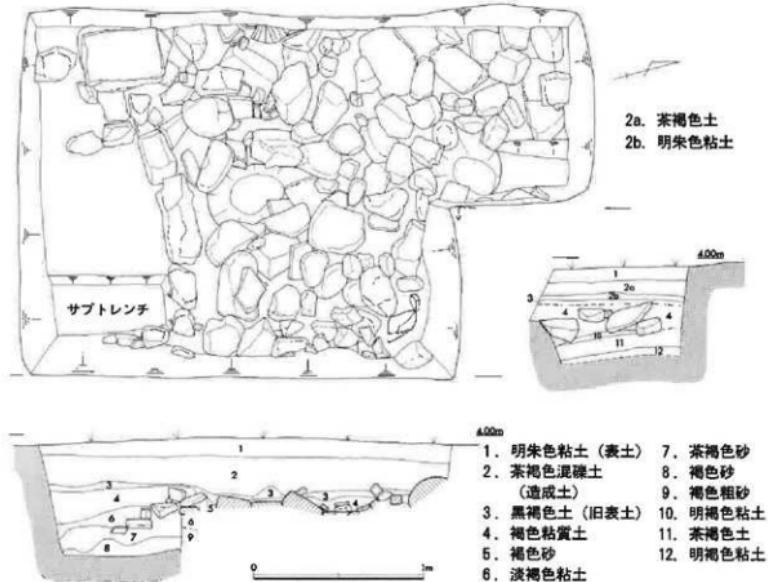
第10図 痴ヶ浦地区第2トレンチ集石遺構ならびに土層実測図

第2トレンチ トレンチを設定した敷地面は第1トレンチのそれから1m程度低くなっている。現在部分的に畑として利用されており、わずかに残ったスペースに2m×2.5mのトレンチを設定した。地表下30cmで旧表土と思われる黒褐色土に達するが、その直下からトレンチのほぼ全面にわたって人頭人前後の大きさの円礫の集積が認められた。トレンチ西辺と北側を一部拡張して、集石の展開状況を確認しようとしたが、集石の端部は確認できなかった(第10図)。円礫は周辺海岸の岩場に存在しているごく普通の円礫と周辺の尾根を構成する凝灰岩質の礫で、トレンチ南東隅に

建物の礎石と思われる30cm×45cmのほぼ同じ大きさの平たい石が3段に重ねられている。集石はこの礎石状の平石から東に伸びる幅20cmの細長い石で区画した北側に無造作に重ねられている。集石造構の中には南北2ヵ所の柱穴状に円錐が全くない部分があり、上面の大きさは南側で30cm×50cm、北側で30cm四方を測る。内部には表土と同質の黒褐色土が堆積し、白磁染付片が若干含まれていた。この集石造構は基盤となる褐色粗砂の上に粘質土を盛ってその上に積まれており、トレンチ南端の集石外側部分には海成と思われる均質な褐色砂が堆積する。集石内には染付磁器や石臼などが混入する。

なお、鞆ヶ浦地区第2トレントでは性格不明の築石遺構が確認された。全体の形状は追求しきれなかったが、南側の一辺が直線となっており、その一端に礎石もあることから、平面方形の築石遺構の可能性がある。築石遺構内には柱穴らしいピットがあり、これが2個で終わりなのか、4個になるかは不明である。この地域では掘炬燵の下を石敷きにする例があると聞くのでその可能性も否定できないが、規模が大きすぎる点が難点である。これも今後類例資料等の収集検討が必要である。

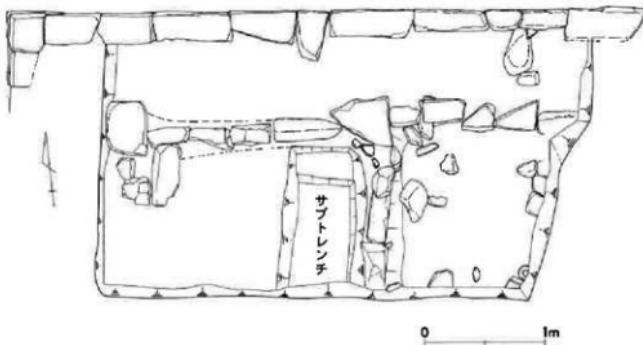
第11図 精ヶ浦地区第3トレンチ遺構実測図

第3トレンチ 原敷地内の南側に倉庫が建っているため、道路側にトレンチを設定した。この空き地は道に沿って石垣が組まれており、その内側に1.5mの長さで石が立ててあることから、かつては石囲いして畠を作っていたと推定される。トレンチはその石列を含める形で、石垣の際から2m×3.5mの大きさに設定した。厚さ15cmから25cmの礎混じりの表土を除去したところ、石垣の道に面した面から約70cm離れて平面方形あるいは三角形に近い礎石とその間の地覆石を検出した(第11図)。地覆石は下面を基底幅25cm程度の粘土帶の上に固定されていた。トレンチ西端の方形の礎石が建物の北西隅の礎石にあたり、礎石間の間隔は心々で約2mである。このことからこの建物の玄関は東側にあり、間口は三間半ないし四間と推定された。なお、発掘前に見えていた煙用の石囲いはこの並んでいた地覆石を起こしたものと判明した。

思われる拳大から人頭大までの礫の堆積が観察された。これをすべて除去すると、トレンチ中央の三角形の礫石から梁行方向に続く地覆石が検出された。除去した礫屑の下面がこの建物の基盤面と推定され、梁行方向の地覆石の東側ではきれいな貼り床が観察され、この面から現代ものの磁器碗が出土した。

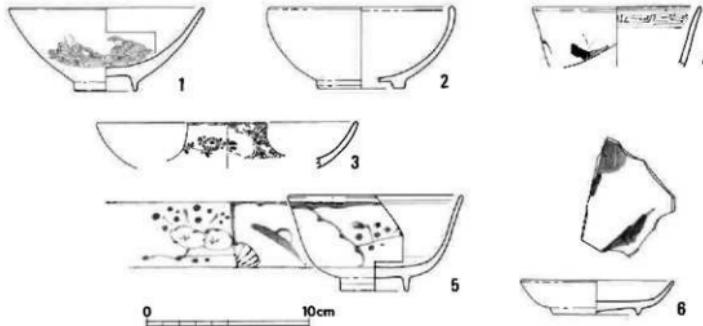
第12図 精ヶ浦地区出土遺物実測図(1)

出土遺物 発掘調査の結果、各トレンチでいずれも明治以降と思われる建物跡あるいは集石遺構を検出し、遺構保護のためその下層を掘らなかったことから、出土遺物もほとんど明治時代以降のものである。第12図1は第1トレンチ出土の碗である。外面には印判による法師と公家が向かい合って座している図柄が三対巡る。藍色を基調に袴や袈裟に緑色を配している。大正時代から昭和にかけてのものであろう。2~6は第2トレンチ出土品で、2・6は集石内ビットの出土である。2は緑色がかった灰釉の石見焼碗、3は印刷手法による草花文が見られ、どちらも明治時代頃のものである。4・5は19世紀前半代から幕末ころの染め付け碗、6は18世紀代まで遡ると思われる皿である。第13図は石臼の下臼である。器高9.2cm、直径28cmで、約1/4を欠損する。上面の溝は粗い放射状で、かなり摩耗が進んでいる。底面はくり込んで上げ底となる。時期は不明。

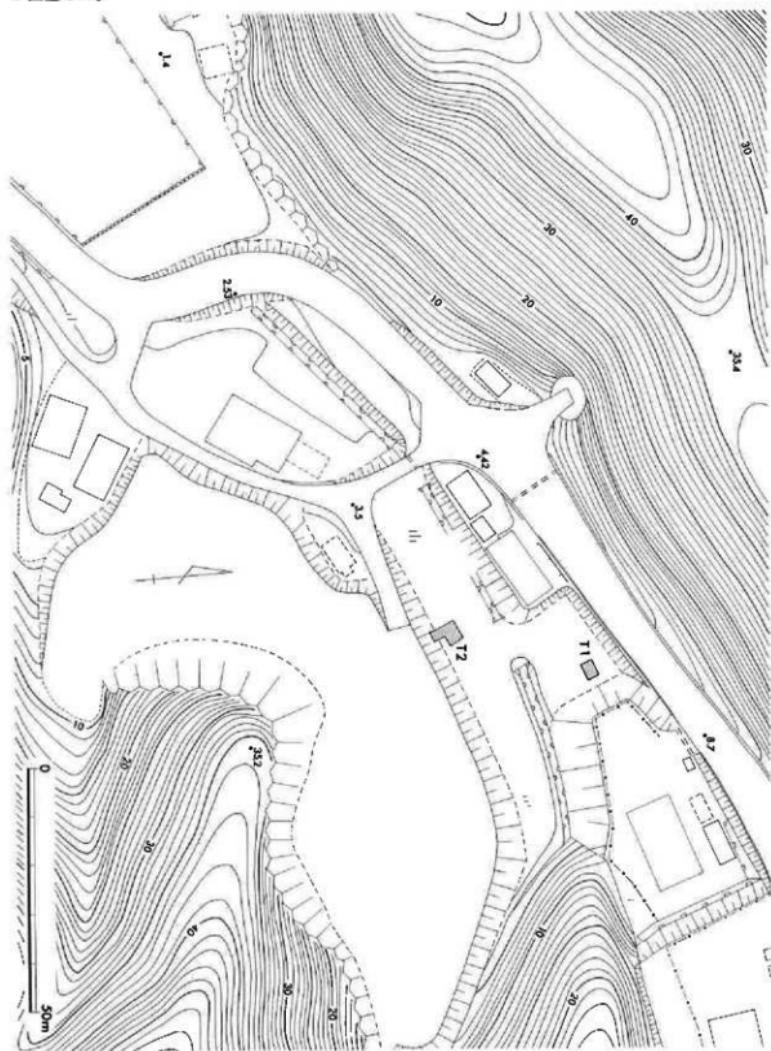
第14図 日村地区 トレンチ配置図

跡が存在する可能性のある場所である。トレンチは谷の中央を走る水路を挟んで、旧地形が残存していると推定される2カ所を選んで設定した（第14図）。

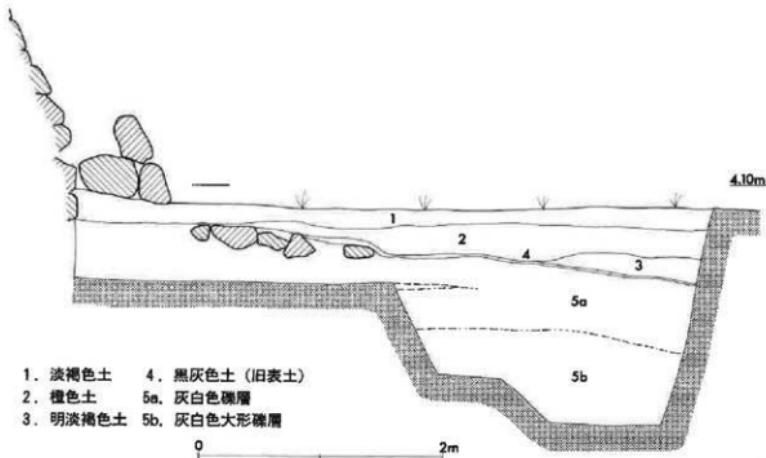
第15図 日村地区第2トレンチ土層実測図

第2トレンチ 畑のような平坦地に3m×4mのトレンチを設定した。表上とその下の白色粘土が混在した突き固めたような粘土を除去すると、地表下40cm程度で黒灰色の旧表土に達した。南側採上置き場の石垣に向けてトレンチを拡張したところ、右垣基盤面とこの旧表土が連続していることが判明し、旧表土も戦後の新しい時期のものであることがわかった。さらに下層には拳大から人頭大の安山岩質地山礫があり、旧表土から1.5m程度掘り下げた地点でも依然と同じ礫層が続くことが判明した（第15図）。この礫層は周辺の山から搬入した造成土であると推定され、さらに発掘を続けると壁面の崩落も予想されたため、地表下2mの地点で掘り下げを中止した。

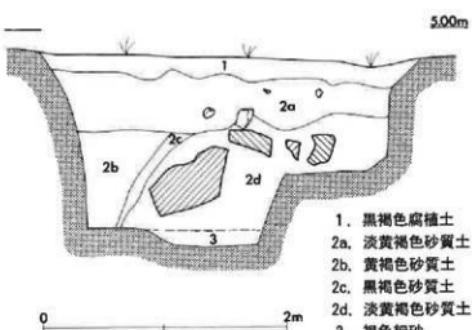
第16図 日村地区第1トレンチ土層実測図

第1トレンチ トレンチを設定した場所には谷の南東方向にある採石地と結ぶ索道の端点があり、この索道基礎コンクリートをはずして2.7m×3.4mのトレンチを設定した。地表下1.5mまで堆積岩質の固い礫を含んだ風化礫層に終始し、その下は粒子の粗い砂層となった（第16図）。地表下1m程度で湧水が始まり、最下面では川のように水が流れトレンチ内に溜まることがなかった。大きな礫が多いほか、流水が著しく、それ以上の掘削は不可能であった。

以上の調査結果から、当該地点はかなり以前に人造成が行われたと考えられ、その時期としては谷南東部の採石場が操業を始めた頃が考えられる。その後、現在の町道建設と谷奥側にある警察官舎の建設に伴って現在の水路が整備されたと推定される。かつての小川がどのあたりを流れていたか特定はできていないが、谷の形状を考慮すると第1トレンチを設定した場所あたりに川があつても不思議はないと思われる。しかし、第1トレンチ最下面と現在の水路底面の一番近いところを比較するとトレンチ下面のはうが1.5m程度高いことから、第1トレンチ付近も相当盛り上されている可能性が強く、トレンチ下面もまだ造成土内で終わっている可能性が強い。

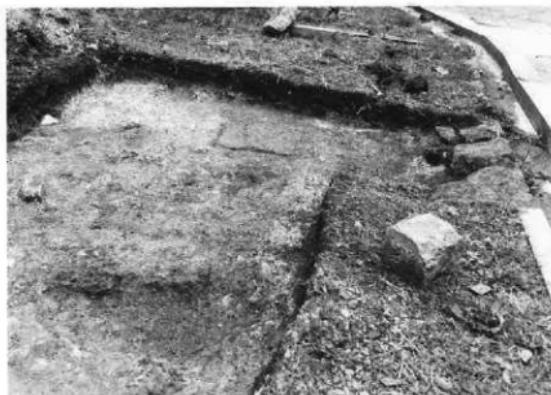
同
礎石検出状況

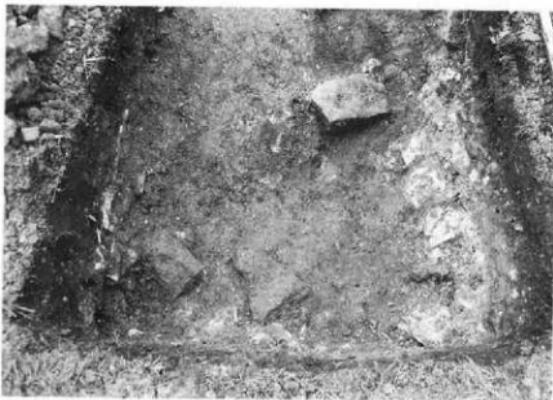
同
7層上面の溝状落ち込み

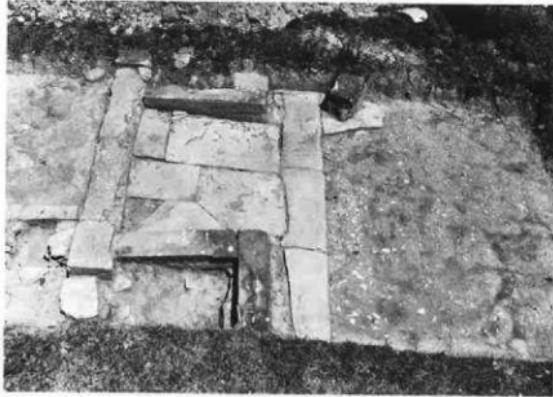
同
玄関石敷

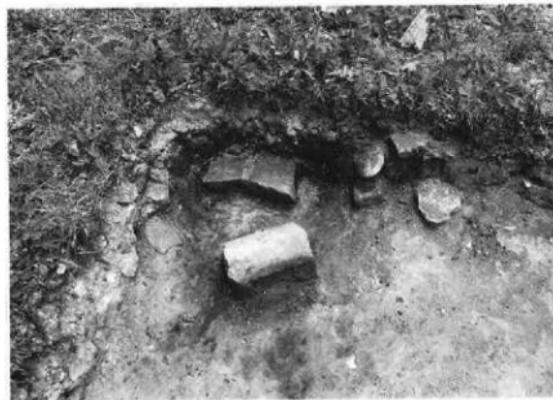
同
かまど跡

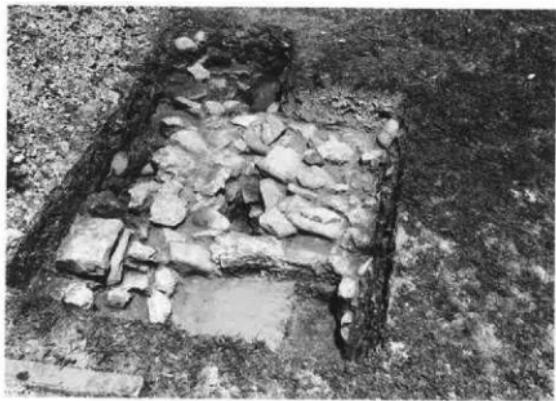
同
集石遺構
