浜 松 城 跡

——考古学的調査の記録——

一九九六年三月

浜松市教育委員会

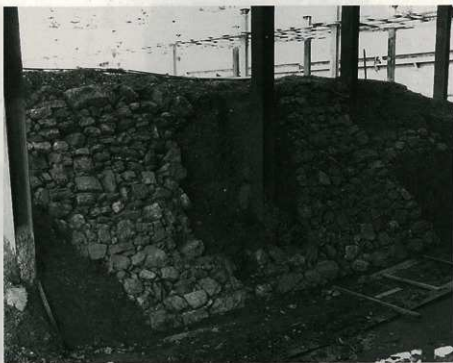
写真二 市役所北地下駐車場建設現場で発見された石垣
一九七九年の市役所工事で発見されました。上の絵図
に見る、本丸と御誕生曲輪の間の堀にあたります。

図九にその位置と略図を、写真二に検出された石垣の全景を掲載しています。石垣の上部は工事掘削のためすでに失われていたもので、どこまで積まれていたものかはつきりしません。基底部は図に示したとおり海拔約十メートルほどで、現在の地表よりも約二メートルは低くなります。残存した石垣の高さは約四メートル、長さには南北に約十二メートルでした。石垣の積み方は天守台や天守曲輪と共通する「野面積み」で、石材の種類も同様であったようです。石垣の正面よりも奥行きが長く積まれ、裏込めの栗石も詰められていました。

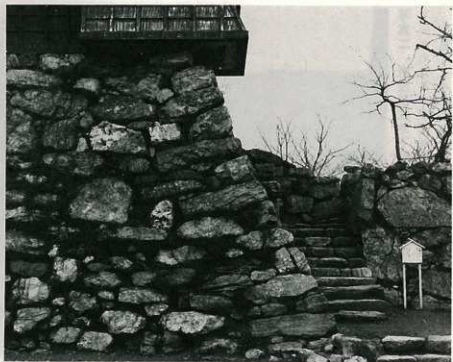
写真四 現存する天守台石垣と東付櫓の石垣（部分）
一九六〇（昭和三五）年一月に撮影されたものです。
石垣角の算木積みのようすがよくわかります。

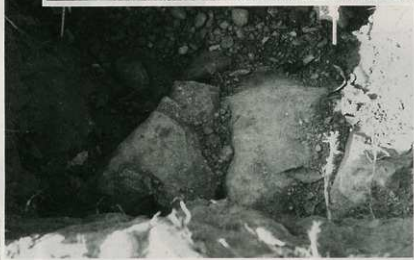
写真一二 天守曲輪外周地下発見の石垣
一九八四年の電線地中化工事立会調査
で、発見された未確認の石垣です。

天守曲輪南東部下でも二段以上の石垣が検出されました(写真一二)。現在の天守曲輪石垣の方向とは若干異なり、あまり高い石垣にはならないものと思われ、出土した軒平瓦の破片も戦国時代にかかのぼるものと推定され、かなり古い時代の石垣である可能性があります。このほか、そのすぐ南の地中からは半分に割られた石臼(茶臼の上臼)が出土しています。

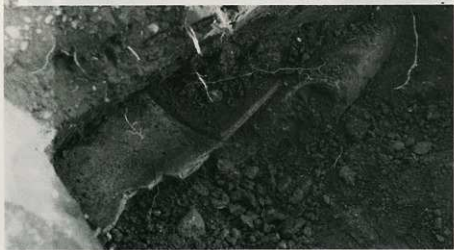
写真一三 天守門地下の瓦敷設
一九八四年の調査で発見され
ました。平瓦が並んでいます。

天守門付近では、現地表下約五〇センチメートルの地中から平瓦を並べて敷設した跡が検出されました(写真一三)。排水施設か暗渠のようなものと思われるのですが、詳細は不明です。天守門は当時よりも若干埋め立てられている可能性があり、正式に発掘すれば、礎石などを検出できる期待も残されています。この位置からは、破瓦の破片も出土しています。天守門を飾っていた瓦の一部と考えることもできますが、確定ではありません。
