史跡長篠城跡保存活用計画

令和2年(2020)3月

新城市教育委員会

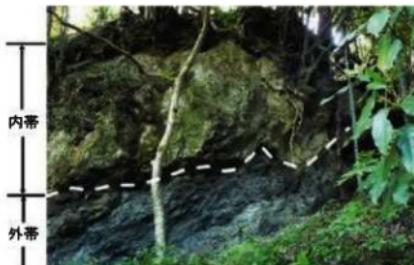
図2-5 中央標造線長篠森頭(市天然記念物)

長嶺峰跡近くにある。長篠露頭では、外帯の黒色片岩の上に内帯の花崗岩源庄碎岩が覆いかぶさっている様子をはっきりと見ることができます。

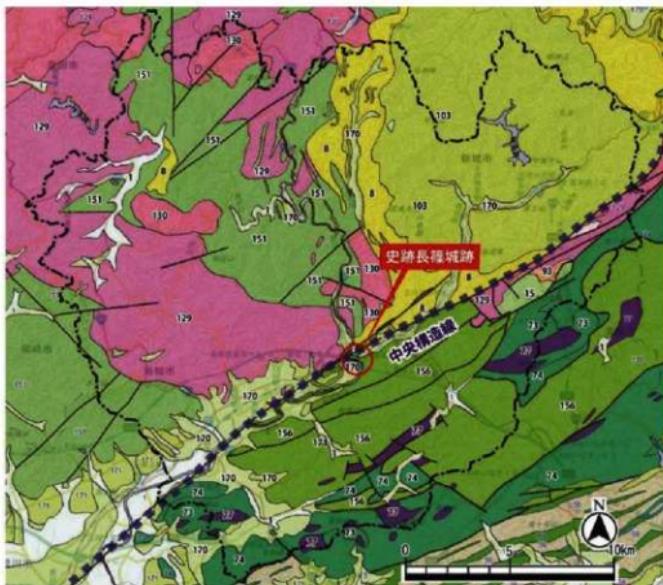
図2-6 新城市的地質概略図
(産業技術総合研究所地質総合センター シームレス地質図より一部編集)

番号	地質	概要
1	後期更新世～完新世(H)の海成または非海成堆積岩類	約1万8000年前～現在まで形成された最も新しい時代の地層
8	前期中新世～中期中新世(N1)の海成または非海成堆積岩類	約2200万年前～1500万年前に形成された地層
170	後期更新世(Q3)の低位段丘堆積物	川辺のやや低い所に分布している約15万年前～7万年前に形成された段丘層
171	後期更新世(Q3)の中位段丘堆積物	川辺のやや高い所に分布している約15万年前～7万年前に形成された段丘層
15	後期白亜紀(K2)の海成堆積岩類	約1億年前～6500万年前に海で形成された地層
73	ジュラ紀(J1)の苦鉄質資源岩類(付加コンブレックス中の岩体)	約2億年前～1億4600万年前の付加体中の匂い岩
74	ジュラ紀(J1-2)の苦鉄質火山岩類(付加コンブレックス中の岩体)	約2億年前～1億4600万年前の付加体中の玄武岩岩体
91	斑岩熱液岩類(斑状基性岩・蛇紋岩・オフィオライト)	時代未詳の超斑状資源岩類(蛇紋岩など)
93	後期白亜紀(K2)の非アルカリ侵入長英質火成岩類	約1億年前～6500万年前に噴火した火山の岩石(ダイサイト・流紋岩類)
103	中期中新世～後期中新世(N2)に非アルカリ苦鉄質火山岩類	約1500万年前～700万年前に噴火した火山の岩石(安山岩・玄武岩類)
129	後期白亜紀(K2)の珪質資源岩類	約1億年前～6500万年前にマグマが地下の深いところで冷えて固まった花崗岩類の露成岩
130	新～後期白亜紀(K1-2)の珪質資源岩類	約1億2000万～6000万年前にマグマが地下の深いところで冷えて固まった花崗岩類の露成岩
131	矽化変成岩類(m&g・中庄型)	約1億年前～6000万年前に地下深くの高い温度で形成された矽化変成岩類
136	三波川変成岩類(m&g・高庄型)	約1億2000万年前～6000万年前に地下深くの高い圧力で形成された三波川変成岩類

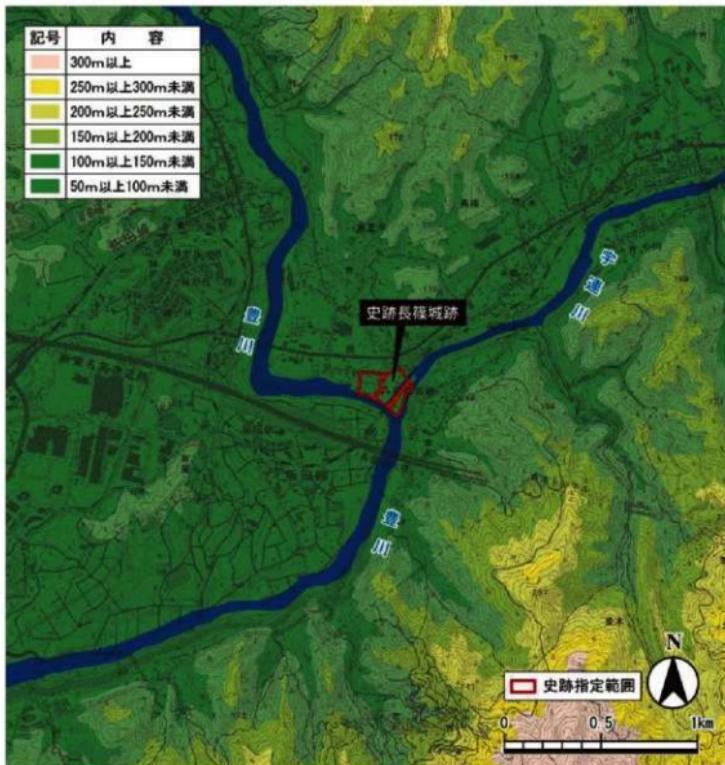
図2-7 史跡長篠城跡周辺の地形

長篠城跡は、平地が切れて山地に入ろうとする境目にあたる場所に位置し、南西の豊川と南東の宇連川の2川が合流して、三角状を呈する標高約60mの河岸段丘の先端に築かれている。この場所は、豊川に臨む崖と宇連川に臨む崖地の状況から、天然の要害地とも呼称される自然地形が形成されている。また、宇連川の対岸には山地が迫り、豊川の対岸には河岸段丘が広がっている。

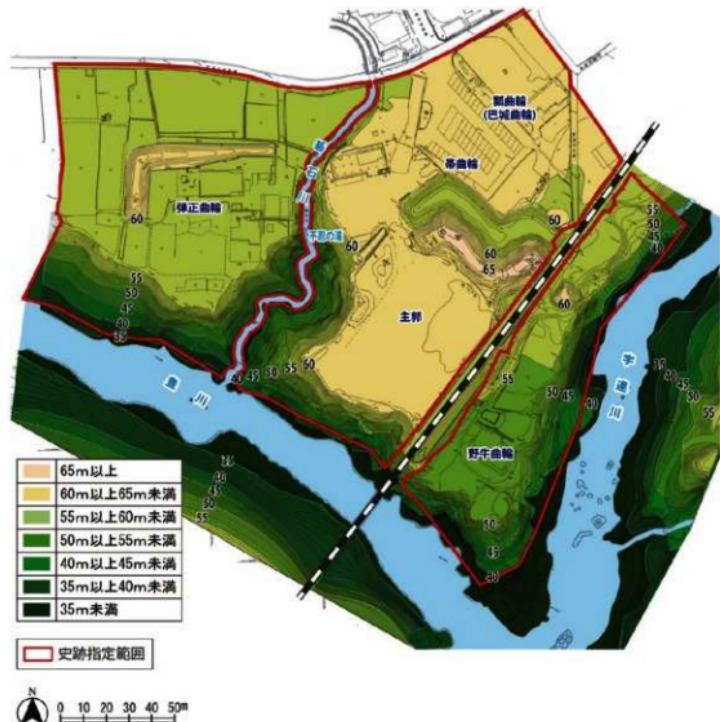
図3-1 標高図

上部平坦面は遺構としての主郭大土壘の高さが約5m、土壘に伴う堀が3~3.5mの深さで残り、弾正曲輪の土壘は2mの高さが残存する。

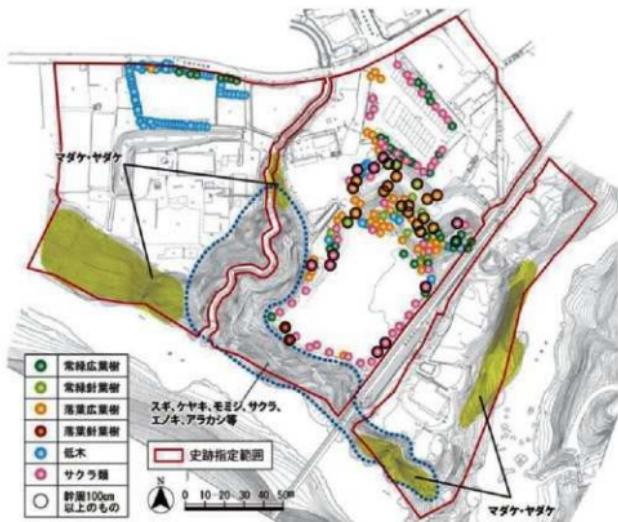
図 3-2 史跡長篠城跡の植栽概要図

宇連川と豊川、基石川沿いの崖地にみられる植物はほとんどが自生で、イロハモミジやスギ・ヒノキ、ケヤキ、エノキ、アラカシ・シラカシなどが大きく生育している。また野牛曲輪の東斜面、南斜面、弾正曲輪の南斜面には密生したマダケ、ヤダケからなる竹林がみられ、周辺部へ拡大・侵入している。なお、一部斜面の園路沿いに植栽木のソメイヨシノが点在している。これら斜面の植物は日常的に手入れがされていないため、一部がブッシュ化して樹木の生育不良を起こしている。

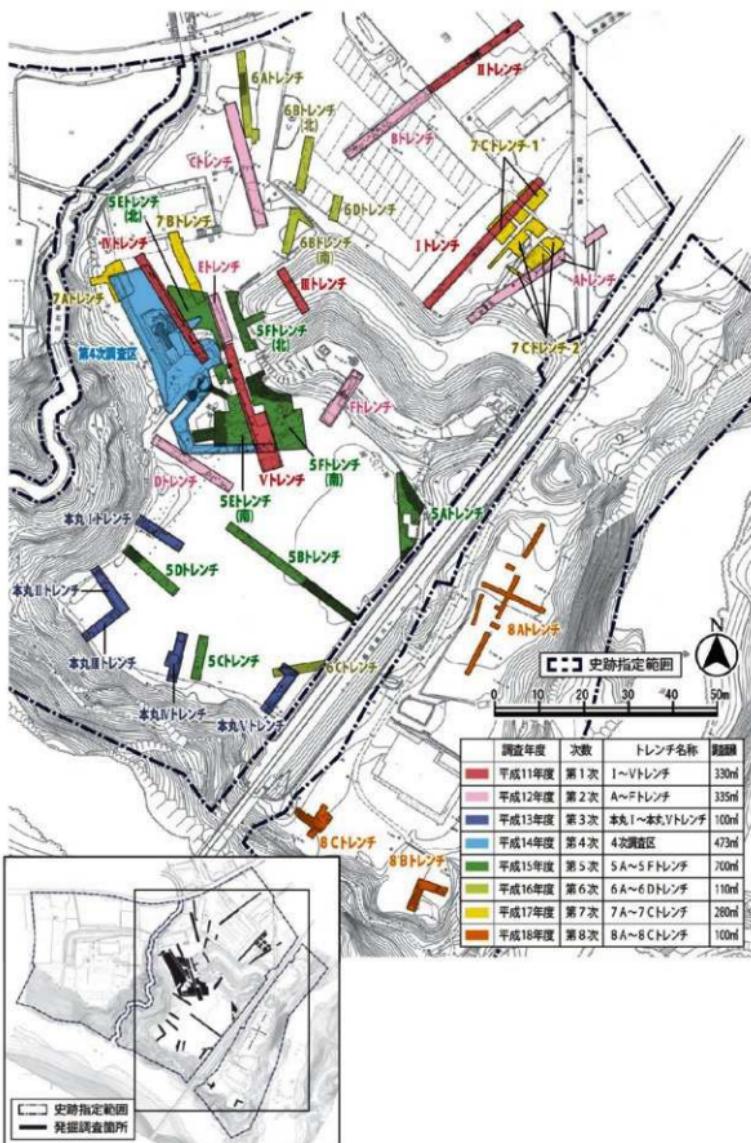
図3-19 史跡長篠城跡の発掘調査箇所図

調査年次	調査成果の概要
平成11年度	主郭や帯曲輪で遺構残存状況の把握のため、長篠城跡で初めての発掘調査を実施した。主郭や帯曲輪で築城時と思われる堀跡を確認した。
平成12年度	第1次調査で確認された主郭や帯曲輪の堀跡の範囲確認を目的として行い、主郭と帯曲輪の繋張りの概要が初めて判明した。
平成13年度	土壙2の残存状況と豊川面の土壙構築状況の把握に努めた。
平成14年度	堀跡3の幅や深さ、断面形状の把握を行った。さらに、主郭北西部で城郭の改修の痕跡とともに、土壙1と対になる主郭虎口の北西部土壙(土壙2)の堆積土状況を確認した。土壙2の基底部は版築技法に類似した堆積状況であり、この土壙上には櫓建物の存在を考えることができた。
平成15年度	主郭内の改修の痕跡を確認した。また、土壙2の延長や幅、形状を把握するに至り、豊川に面した箇所では土壙が設けられていなかったことが明らかとなった。土橋1の遺構と構築状況を把握した。
平成16年度	堀跡5の北西コーナー部と土壙跡8の地下遺構を確認した。さらに堀跡4の東端部を把握した。
平成17年度	堀跡4(丸馬出)の形状や規模を明らかにした。また、土壙跡7の延長がこのあたりまで伸びていないが、堀跡5の遺構を確認したことから、帯曲輪から野牛曲輪方面に至る繋張り状況の一部が判明した。
平成18年度	初めて、野牛曲輪で発掘調査が実施された。野牛曲輪の川岸に面した箇所に土壙が構築されていなかったことや平坦地内で「ため池状の遺構」を確認した。なお、ため池跡の形状把握を行うまでは至らなかった。

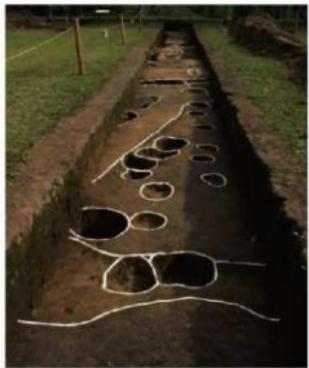
図 3-20 主郭内の建物跡確認状況
[5B トレンチ 西から]

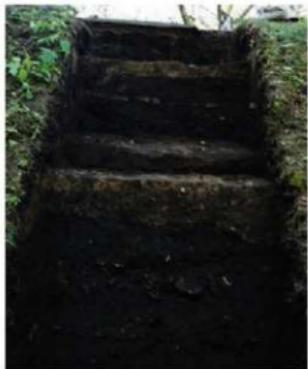
図 3-22 土橋跡主郭内の遺構の確認状況
[5F トレンチ（北）土橋 東から]

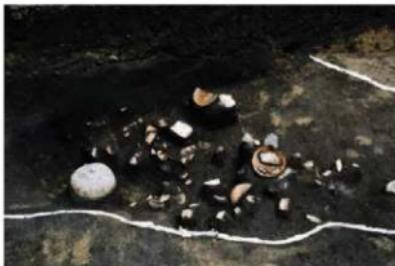
図 3-21 主郭内の遺物出土状況
[5B トレンチ（SK-7） 南から]

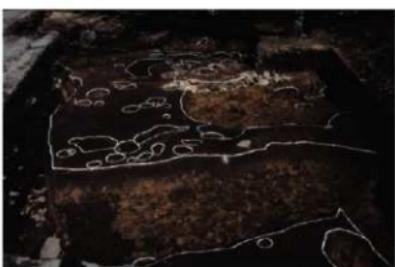
図 3-23 主郭内の建物跡確認状況
[5F トレンチ（南）（SD-6） 南から]

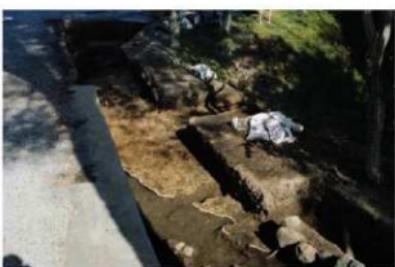
図 3-25 土橋跡主郭内の遺構の確認状況
[5F トレンチ（北） 南西から]

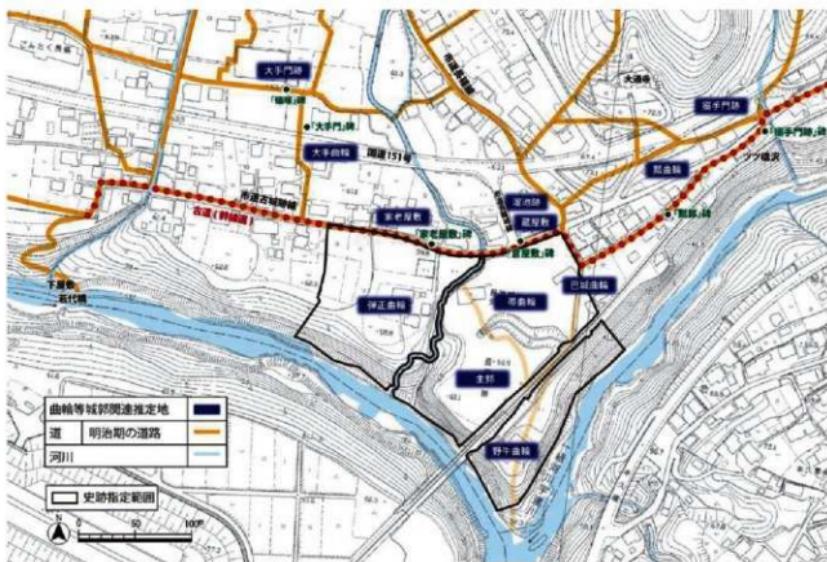
図3-26 長篠城跡の推定曲輪等配置図

指定地外では、弾正曲輪の西側や瓢曲輪の調査地では廃城後から近世初頭に継続した遺構の存在もわずかに想定されたことから、今後もさらなる調査が必要な場所となっている。

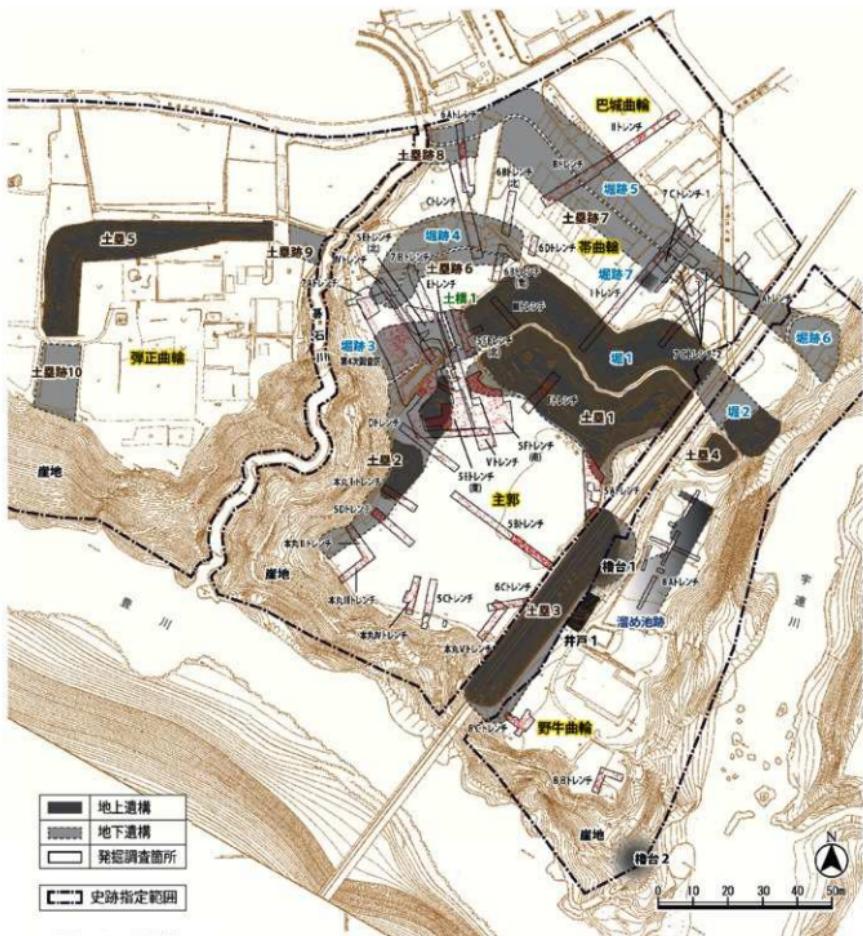
図 3-27 長篠城跡の遺構推定図

溜池跡 (貯水池的遺構)	<p>・野牛曲輪から、発掘調査で確認された南北方向に長い溜池（貯水池的遺構）。長軸35m以上、短軸5~11m以上の南北方向に長い遺構で出土遺物から16世紀後半と推定され、水堀または隣接して厩跡推定地があることから馬洗い池の可能性が指摘されている。北端は西側から平坦面が張り出し池は細くなつており、虎口や櫓台跡との関連が想定される。江戸期の「諸国古城之図」「長篠城図」にも池状のものが描かれている。</p>
-----------------	--

堀跡 7 は下層遺構

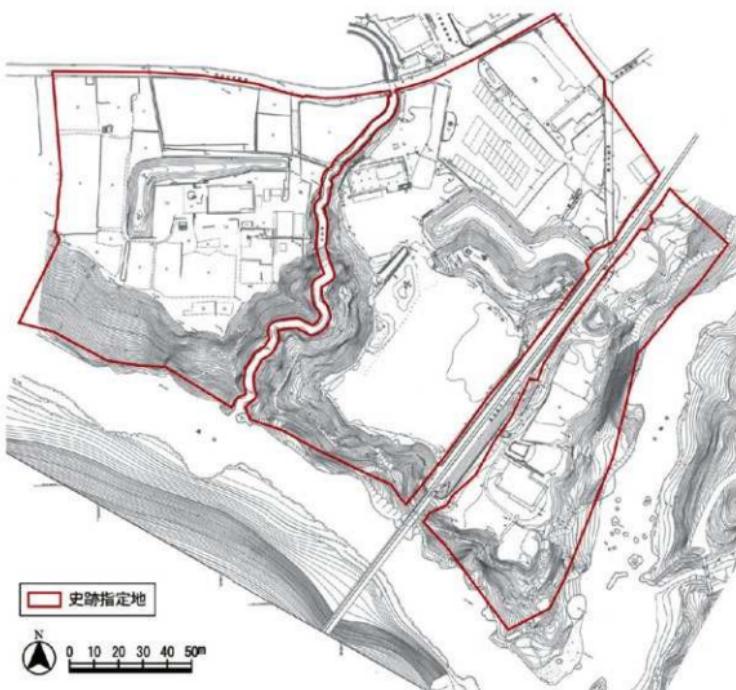
図4-1 史跡指定範囲図

(※指定範囲は測量図に地籍図を重ねて作成したもので、土地境界確定によるものではない。)

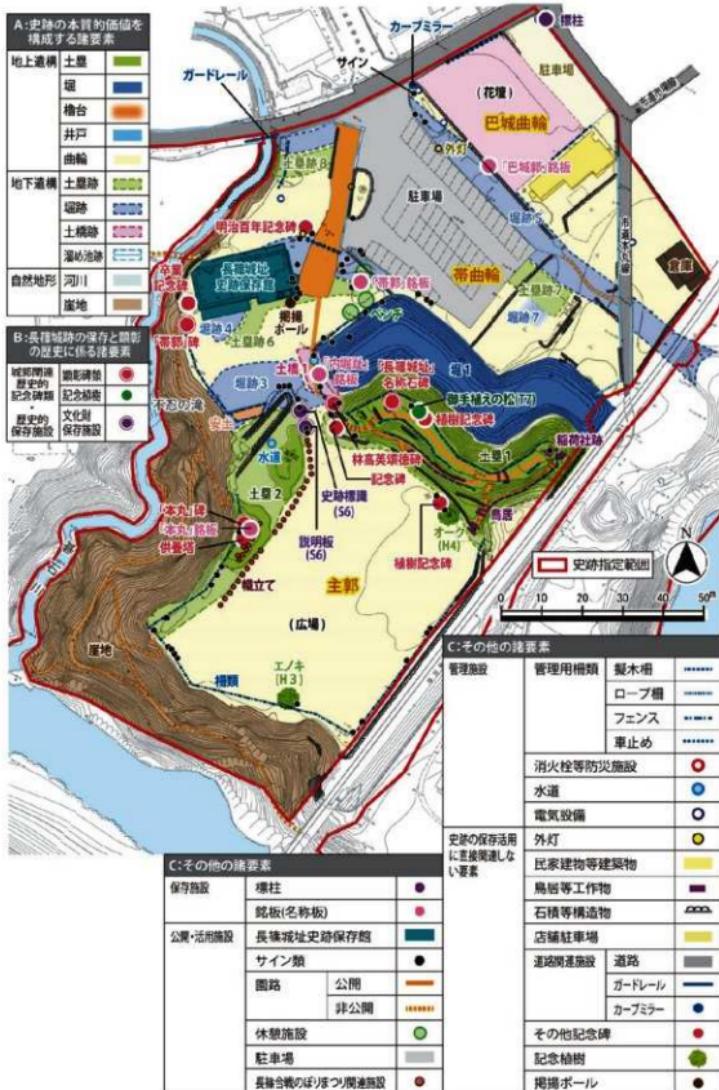
図 8-1 史跡中心地区を構成する諸要素

地上遺構	<ul style="list-style-type: none"> ・大土壘（土壘1）は破損の進行や、遺構を削平して設置された工作物や石積み等があり、後年の削平による変形等もみられることから、整備計画等に基づいて早期の復旧を図る。あわせて遺構上に設置された工作物等の撤去や移設等を行うものとする。登坂園路は遺構を削平して整備されており、遺構の復旧の際に園路を再設置する場合は遺構の保存を前提とする。 ・土壘1、堀1上の樹木は、植栽の経緯・歴史もふまえて、復旧の内容等とあわせて取扱いを検討する。取扱いの基本は今後策定予定の植栽管理計画に基づくものとする。 ・土壘2は土壘1とともに主郭を巡る土壘であり、地上遺構が一部残存することから、現存遺構の保存を図る。
地下遺構	<ul style="list-style-type: none"> ・地下遺構の土壘跡、堀跡、土橋では当面、現状維持を図る。これまでの調査では史跡入口の土壘跡8付近は遺構面が浅い（表土下約15cm）ため表土の保全に努め、表土流亡等により遺構面が浸食されないように、必要に応じて盛り土等の保護策を講じる。

C その他の諸要素 :	
C－1 史跡の保存 活用に必要 な諸要素	<ul style="list-style-type: none"> 重要遺構上にある大規模施設である長篠城址史跡保存館と駐車場は、遺構の保存と活用のために撤去し、史跡外に機能の移転を図る。 銘板（名称板）の破損したもの等は更新を図る。 現在の境界標は史跡指定範囲の確認と合わせて、適切な位置に移設等を行う。 長篠合戦のぼりまつりに使用する幟立ては、整備計画に基づく主郭の整備にあわせて撤去し、遺構や史跡景観の保存に影響しない施設（仮設等）を検討する。 河川沿い斜面にある立ち入りを制限している散策路は、当面は現状を維持し、植生の適切な管理や地形の保全対策等にあわせて再整備する。
C－2 史跡の保存 活用に直接 関連しない 要素	<ul style="list-style-type: none"> 土星2の遺構上にある石積の堀は、遺構とまぎらわしいため整備とあわせて撤去を検討する。 帶曲輪・瓢曲輪を斜めに貫く市道は、本来の通路と無関係の道路であるため、整備にあわせて廃道または付け替えを検討する。

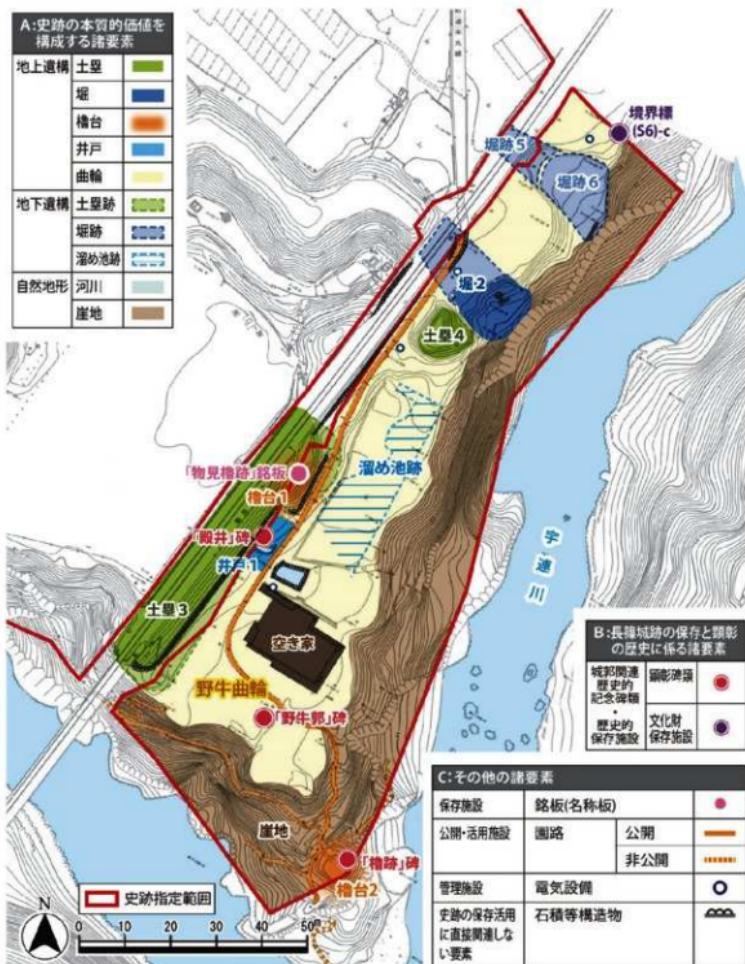
図 8-2 野牛曲輪地区を構成する諸要素

A 史跡の本質的価値を構成する諸要素	
地上遺構	<ul style="list-style-type: none"> 地上遺構である土星4、堀2、土星3、櫓台1、井戸1（殿井）、櫓台2は、草刈りや実生木等の伐採等により遺構の保存と顕在化を図る。 特に土星4上に成育する樹木は、遺構の規模に比べて大きく成育しているため早期に伐採する。 土星3は野牛曲輪側からのみ地上遺構部が確認できることから、鉄軌道の擁壁部（史跡外）の盛り土等による土星の裾部の表示整備など、JRとの協議によって適切な保存活用策を検討する。
地下遺構	<ul style="list-style-type: none"> 発掘調査によって北側虎口や野牛門の確認等の未確認の重要遺構の解明に努め、調査成果の周知とともに整備に反映する。
B 長篠城跡の保存と顕彰の歴史に係わる諸要素	
記念碑類・説明板	<ul style="list-style-type: none"> 曲輪名等の石標の保存を図り、必要に応じて周知のための銘板（名称板）等の保存施設を設置する。
C その他の諸要素：	
C－1 史跡の保存活用に必要な諸要素	<ul style="list-style-type: none"> 斜面の旧道や園路は、当面は現状を維持し、植生の適切な管理や地形の保全対策等にあわせて再整備する。
C－2 史跡の保存活用に直接関連しない要素	<ul style="list-style-type: none"> 公有地内の空き家等史跡の保存活用に無関係な施設は撤去する。 JR飯田線の遮断機のない踏切の安全対策を協議する。

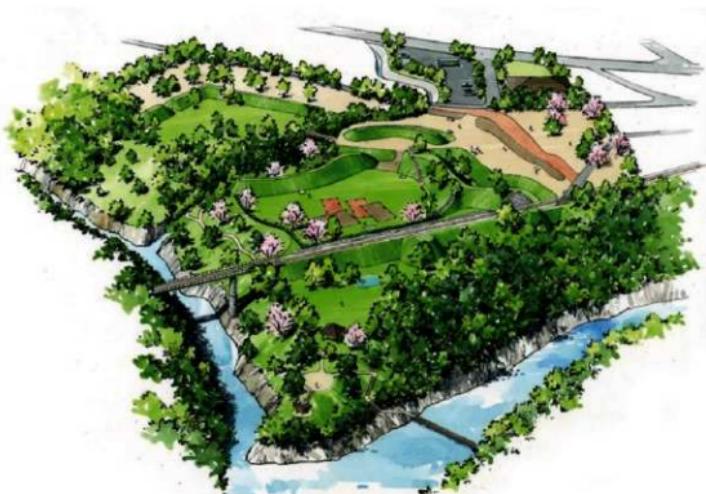
図10-1 整備イメージバース

- ・これまで確認された地下遺構で、主郭虎口の通路である土橋1・現存遺構の堀1と対となる堀跡3や、主郭虎口前の丸馬出を構成する土塁跡6・堀跡4、帯曲輪と巴城曲輪を画する土塁跡7・堀跡5は、長篠城の特徴的な縄張を表すものであることから、丸馬出の全容の解明を図り、整備計画等に基づき地表部での立体表示等整備によって史跡の価値の顕在化を検討する。
- ・その他の遺構については、来訪者が城内の暮らしぶりや防御等の多様な姿を追体験できるように、学識経験者等の指導を得ながら、復元または平面的な表示整備を検討する。
- ・野牛曲輪は現存する井戸や発掘調査で確認されたため池跡など、城郭における水場としての特徴を周知するための説明板等による解説や遺構の整備等を検討する。
- ・遺構復元は発掘調査成果と天明の絵図を参考にして、縄張り復元の整備を行う。
- ・各曲輪にはイベントなど地域住民や多くの人々の集い・憩いの場としても利用できるよう多目的広場の要素を持たせた空間を検討する。
- ・崖地などの自然地形においては、崩落危険箇所の調査を実施し、必要に応じて修景等に配慮した崩落防止措置を図る。
