本渡市文化財調査報告 第4集

# 本渡市の古墳(1)

〔大松道古墳 金左衛門鬼塚古墳 鬼の鼻古墳〕  
〔観音向山1号墳 須森古墳 楠浦新田古墳〕

本渡市教育委員会

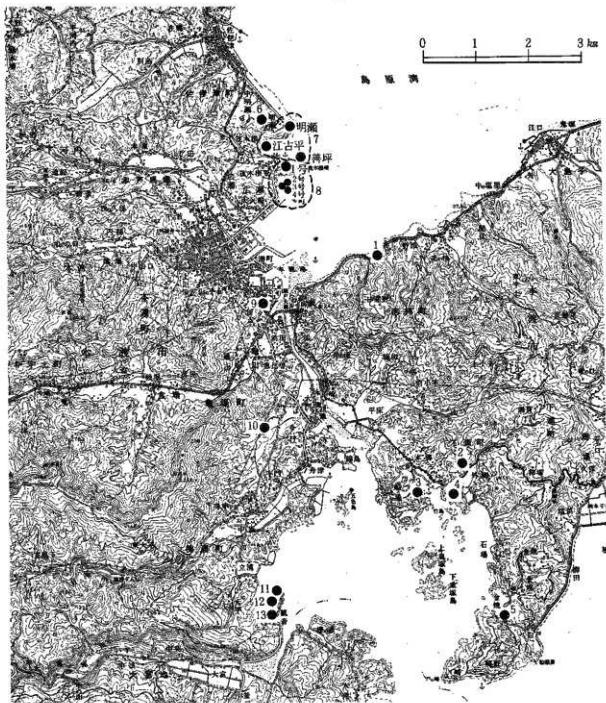
第1図 本渡市における古墳・墳墓分布図

1. 大松浦古墳(円墳、横穴式石室)須恵器、土師器
2. 高貫新田古墳(円墳、横穴式石室)玄室天井部、西側壁欠落
3. 須濃古墳(円墳、横穴式石室)須恵器
4. 先尾串石棺群(箱式石棺、9基)蓋敷・環状未確認
5. 金左衛門鬼塚古墳(円墳、横穴式石室)玄室天井部、奥壁欠損
6. 先明瀬鬼塚古墳(不明)須恵器、現状未確認
7. 茂木根横穴群 明瀬横穴 1基(不明)未確認  
江古平横穴 4基(2基改造)須恵器  
番坪横穴 3基(不明)未確認
8. 大矢崎古墳群 1号墳  
2号墳 (横穴式石室、既破壊3基(7)) 現状未確認  
3号墳  
4号墳
9. 妻の鼻墳墓群(地下式板石横石室群、35基)本産市文化財調査報告第1集
10. 桃浦新田古墳(円墳、横穴式石室)須恵器、小玉「肥後考古」第2号
11. 鬼の鼻古墳(円墳、横穴式石室)須恵器
12. 南古郷古墳(不明)板礎墳、石材残存
13. 観音向山1号墳(円墳、横穴式石室)  
観音向山2号墳(不明)既破壊

本渡市では教育委員会文化係、歴史民俗資料館の文化財調査活動として市内に所在する古墳の現状確認を行い、今後の保護活動の基礎資料として、又、古墳時代の様相を少しでも明らかにするために調査を進めつつあった（第1図）。時を同じくして国学院大学助手池田栄史氏は、天草の古墳について基礎資料の収集に努められその成果を発表されてきた。又、熊本大学学生松尾法博、古城史雄の両氏は昭和56年度熊本大学法文学部史学科卒業論文として天草の古墳を研究テーマとし未調査古墳の石室実測図を作製され、「肥後天草の古墳文化」をまとめられた。

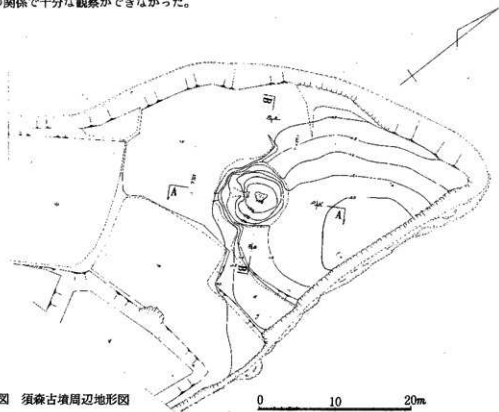
第8図 須森古墳周辺地形図

須森古墳が立地する丘陵は開墾によって耕地化されており、特に墳丘南西側の羨道部が削平を受けている。墳丘の封土は石室積石をかるうじて蔽う程度に残るのみであり、すでに天井石が姿をあらわにしている。古墳は、現状で直径約7m、高さ約3mの円墳状を呈する。おそらく本来は直径10m前後の円墳であったと考えられる。墳丘基部、玄室内床面の確認を行いたかったが、調査日数等の関係で十分な観察ができなかった。

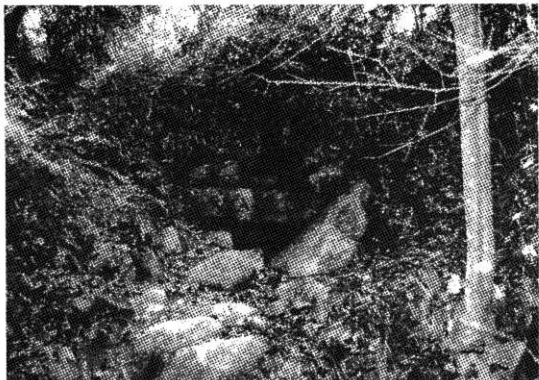
図版1 大松道古墳現状（美道側から）

大松道古墳が立地する丘陵は北側を国道324号線改修工事、東側を宅地造成、南・西側を開墾とその周囲を著しく削平されている。特に西側傾面は採土を受けており羨道部の石材が散布している。墳頂の封土は石室積石をかるうじて蔽う程度に残るのみであり、現状で直径約6m、高さ約3mのいびつな円墳状を呈する。おそらく本来は直径約10m前後の円墳であったと思われる。

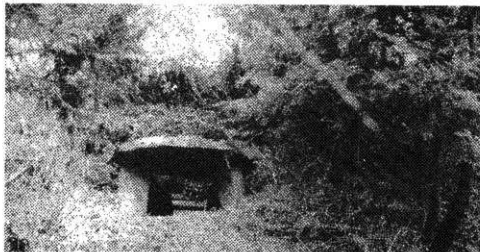
図版3 金左衛門鬼塚古墳現状（羨道側から）

金左衛門鬼塚古墳が立地する丘陵は開墾により耕地化されており、古墳封土も著しく削平を受けている。特に墳丘東側の奥壁部と天井部は欠損しており、墳丘の封土は側壁と羨道部を蔽う程度に残るのみである。玄室の欠損に比べ羨道部はかろうじてその構造を保っており、おそらく本来は直径約10m前後の円墳であったと考えられる。

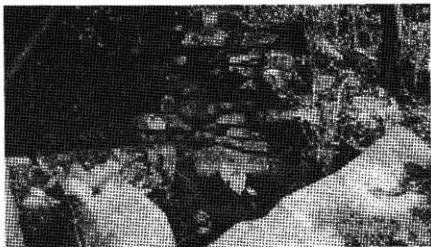
図版6 鬼の鼻古墳現状（羨道側から）

鬼の鼻古墳が立地する丘陵は、開墾によって耕地化され現在は杉林となっている。古墳封土は、そのほとんどが削平され墳丘はなく、床面からの石室積石が古墳の存在を伝えるにすぎない。

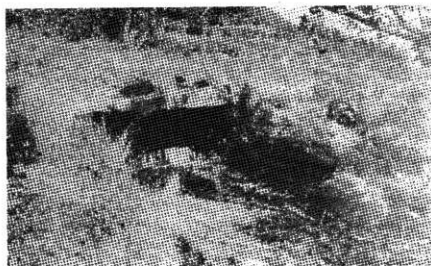
図版7 観音向山1号墳現状（羨道側から）

観音向山1号墳が立地する丘陵は、開墾によって耕地化され現在はみかん畑となっている。古墳封土は、そのほとんどが削平され墳丘はなく、床面からの石室積石が古墳の存在を伝える。2号墳については、その存在を調査したがすでに消滅しているものと考えられる。

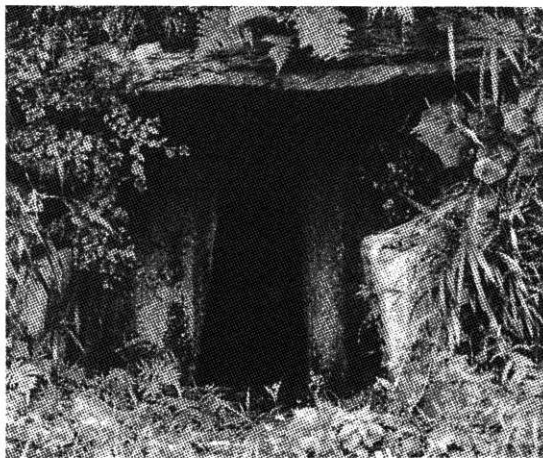
図版13 楠浦新田古墳現状 (炭道側から)

楠浦新田古墳が立地する丘陵は開墾によって耕地化されており、古墳封土も著しく削平を受けている。したがって、墳丘の盛土は石室積石をかりうじて蔽う程度に残るのみであり、現状で直径約7m、高さ約3mの円墳状を呈する。おそらく本来は直径約10m前後の円墳であったと考えられる。
