浜松城発掘通信

Nº10

浜松市文化財課 2020年 3月 19日

浜松城の本丸から二の丸にかけての構造が徐々に明らかになってきました。

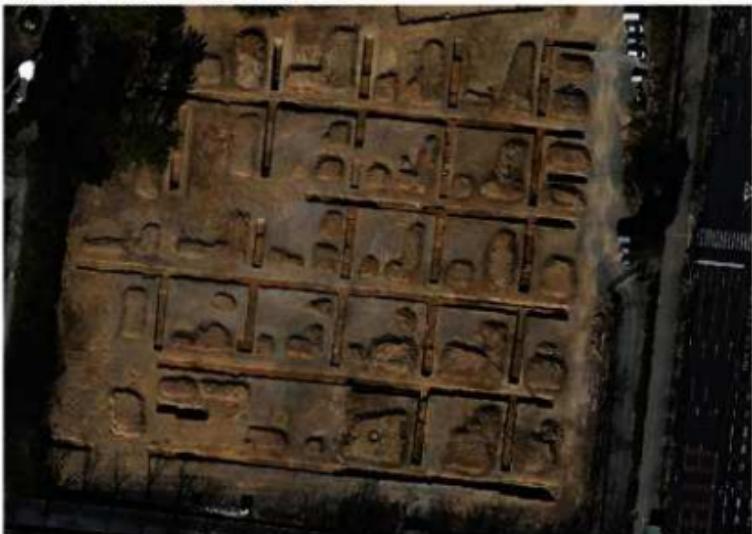
凸松城の痕跡がどこに、どれくらいの深さでどれくらいの面が漫遊しているのかを把握するために、旧元成小学校跡地全域を対象として底2mの調査溝を20m間隔の巻子状に設定し、調査を行いました。

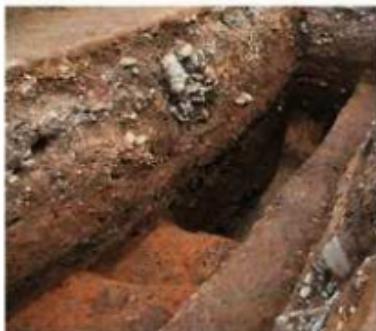
近世に埋められた溝

近世浜松城の整備よりも前につくられ、近世に埋め立てられた建物の柱穴や溝を確認しました。また、高塙後につくられたレンガ造の建物の基礎や石積み、配管などを確認しました。調査対象地には、中世から現在に至るまでの歴史が埋もれていますことが明らかになりました。

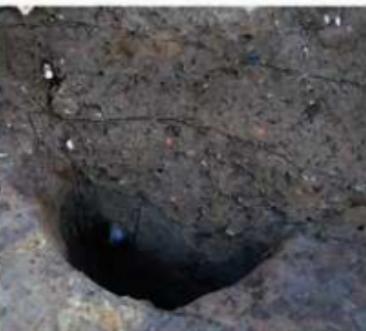
近世の整地土下で確認した柱穴

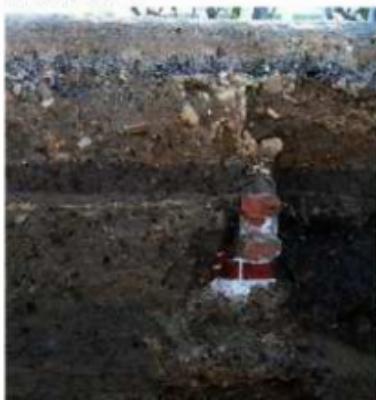
近代のレンガ造の建物基礎

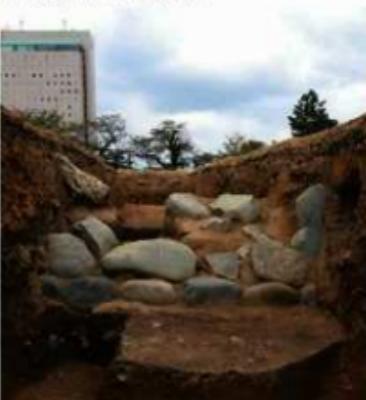
近代に造られた石積み

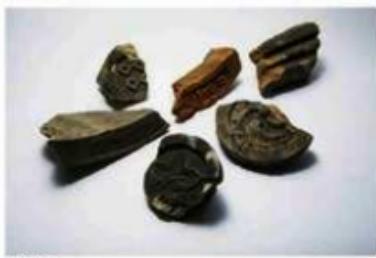
出土瓦

今回の発掘調査では、瓦だまりなどから江戸時代住人が使用していた家紋瓦や鏡瓦、瓦瓦などが出土しました。また、江戸時代、地主が在城のときに政務を行い日常生活も営まれた一の丸御殿付近では、当時高級品であった茶道具や漆器などの日用品も出土しており、出土量から二の丸御殿での様子がうかがえます。

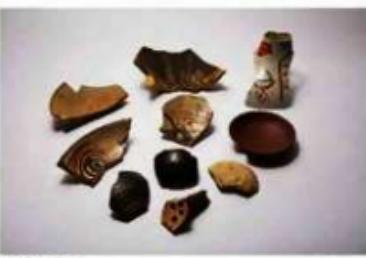
出土陶器片

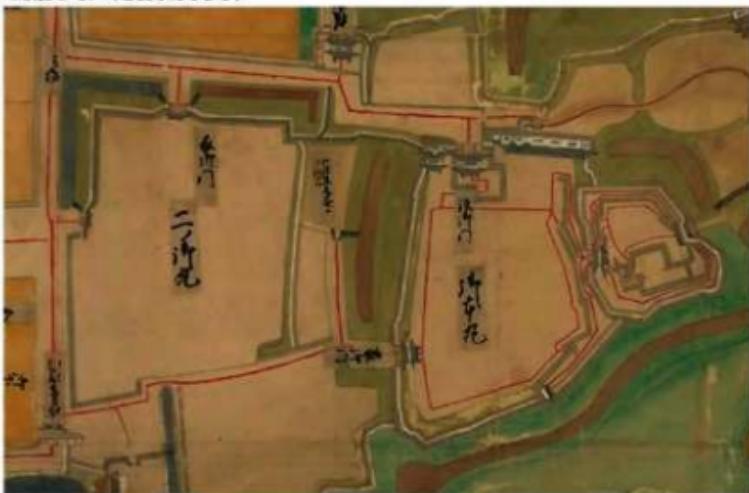
青山家御家中配列図（17世紀後半・二の丸付近拡大）

浜松城は、江戸時代以前の絵図などの古記録が残されています。今回の発掘調査では、古記録に符合すると想われる構造や、古記録には表現されていない構造が確認できました。今年度の調査成果をもとに二の丸御殿のより詳細な構造などを把握するための調査を行いう必要があります。発掘調査によって得られた成果とともに、浜松城に関する古記録の調査研究を行い、浜松城の歴史や構造を総合的に検討していく必要があります。

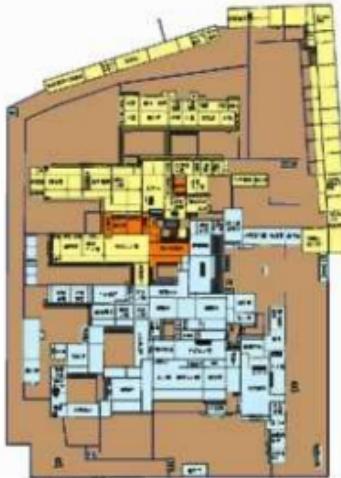
二の丸御殿の構造
(17世紀後半の浜松城二の丸を基に作成)

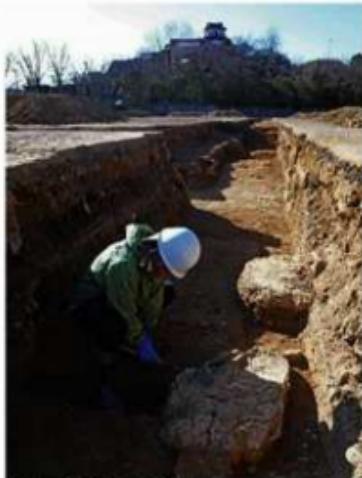
二の丸御殿付近で確認された礎石

二の丸御所被定池付近から、礎石や礎石の抜き取り穴と捉えられても痕跡を確認しました。
