琴南町内遺跡発掘調査報告書 第1集

中寺廢寺跡

平成 16 年度

琴南町教育委員会

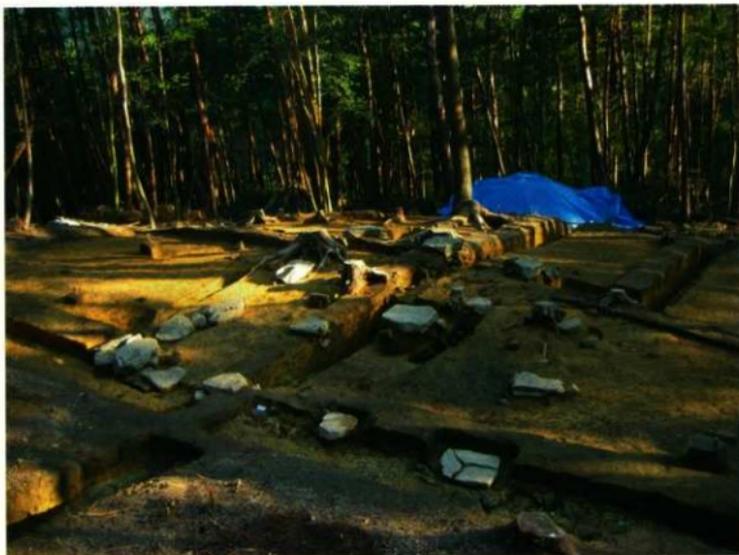
A) 第3テラス完掘状況（北西より）

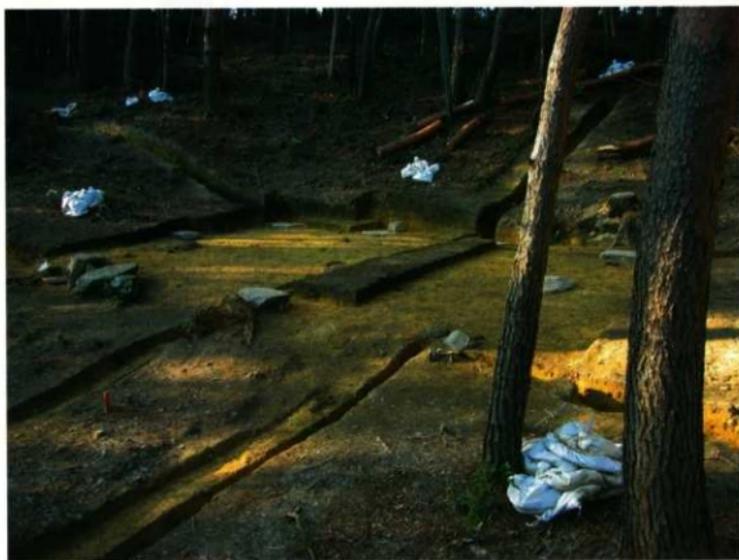
B) 第2テラス完掘状況（南東より）

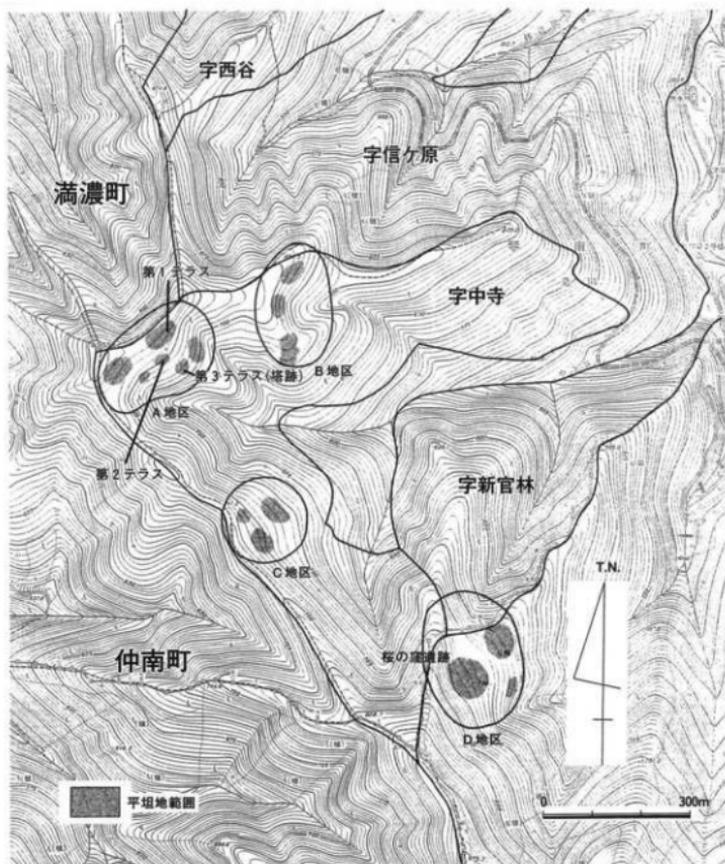
第3図 中寺廃寺跡平坦地分布図

これらの調査成果を受け、琴南町は県内でも例の少ない山岳寺院である中寺廃寺跡を調査・整備・活用していく方針を決定し、平成15年度に琴南町教育委員会が香川県教育委員会文化行政課の協力のもと現地踏査を行った。その結果、約1,000mの範囲に遺跡が展開していることが判明した。また、遺跡は大きく4つの地区に分けることが可能であり、A～D地区とした。それぞれの地区の詳細は以下の通りである。

^{あびなみでら}
A地区…字中寺の中央に位置する地区である。6ヶ所の平坦地から構成され、そのうち1ヶ所の平坦地より塔跡を確認しており、A地区は中寺廃寺跡の中心地区であったと考えられる。また、塔心礎石の下部から10世紀前半の遺物が出土しており、塔の建立時期を示す根拠となる。他の平坦地においても礎石が確認され、寺院の中心的な建物の存在が予想される地区である。

B地区…A地区から東へ約300m離れた丘陵先端部において確認された地区で、5ヶ所の平坦地からなる。一部の平坦地においては、40~50cm程度の直線的に並ぶ石を確認しており、礎石建物跡の存在が考えられる。

C地区…A地区から南へ約400m離れた丘陵斜面部において確認された地区で、3ヶ所の平坦地からなる。最も低い平坦地では人頭大の角礫を直径約1~2m、高さ約70cm程度積み上げた集石状遺構が10基ほど散在しており、集石墓の可能性が考えられる。

D地区（桜の窟遺跡）…A地区から南へ約900m離れた丘陵斜面部において確認された地区で、4ヶ所の平坦地からなる。他の地区に比べ最も広い平坦地を有し、50~80cm程度の石が露出する状況から、A・B地区同様に礎石建物跡の存在が考えられる。

A・C・D地区で確認した平坦地は標高約700~730mの間に立地している。B地区は若干低く675~700mに平坦地が立地する。すべての平坦地は尾根を背後にし、一段下った緩斜面上に立地する。これは冬季間、強く吹き上る谷からの風を尾根によって防ぐための立地と考えられる。
