金沢城惣構跡（升形遺構）  
史跡整備報告書

# 金沢城惣構跡（升形遺構）

史跡整備報告書

金沢市

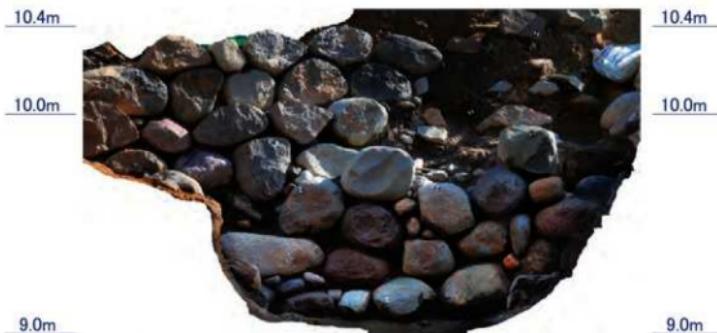
**【石垣A部分】**西堀の石垣6と石垣7の間をつなぐ石垣だが、比較的積み方が乱雑で、一部石の抜け落ちや前倒れの石もあり不安定な状態だったため、石垣全体を4段に分けて解体調査した。石垣A部分を解体したところ背後から石垣5が見つかった。升形では堀底が次第に埋没していることから石垣は下端が深いほど構築時期が古いと考えられる。石垣5は下端がA部分や石垣6、石垣7よりも深いことから時期的に古く、ほぼ同深度の西堀の石垣4・北堀の石垣2と同時期と考えられる。このことから、石垣2が北堀の岸だった18世紀前半代の升形内角は西側が丸くカーブしていたことが明らかになった。

第10図 石垣A区間背後から検出された石垣5（右下手前）と石垣7南延長部

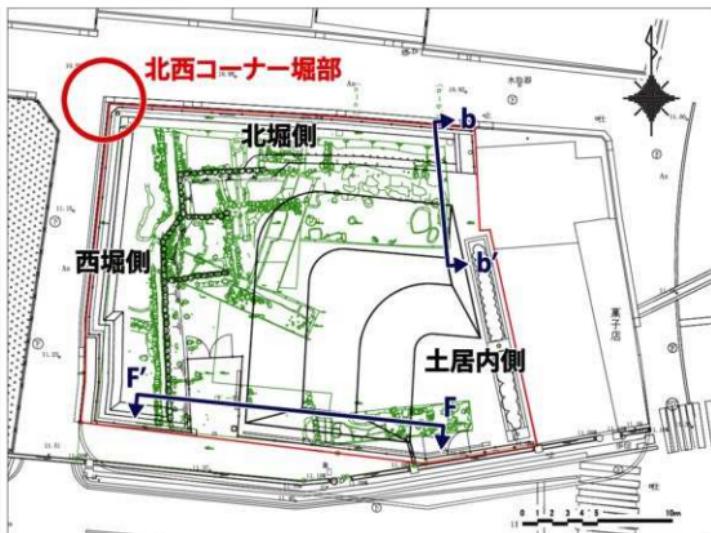
【図】コントロールポイント平面図

造構保護のため、構造物（碎石基礎、砂基礎含む）は、造構面より保護層を30cm以上確保した。造構面の高さは、整備区域内の各地点で異なるため、各ポイントにおいて造構保護の高さを設定した。

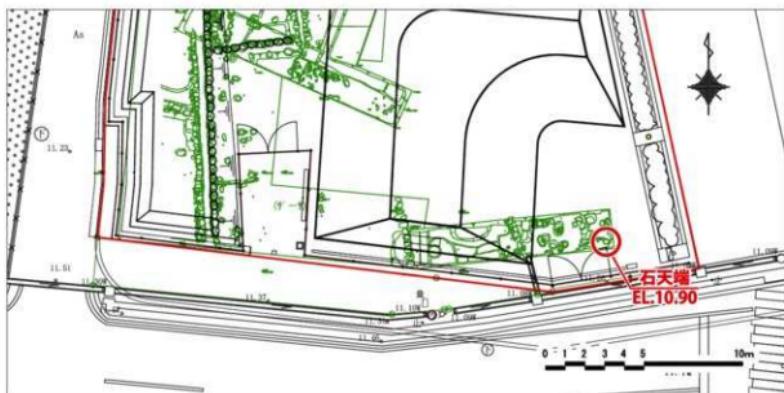
【図】石天端箇所の平面図

建物礎石遺構等の内、江戸後期の遺構面の一番高い箇所である石天端以下の遺構を保護するよう計画高を設定した。

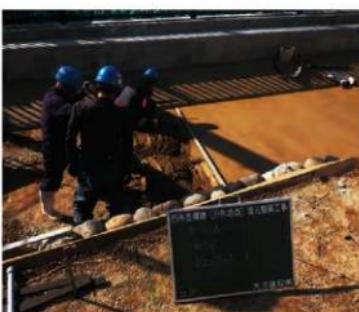
堀底は、セメント系混合物による土系舗装で整備し、約1%程度の表面排水勾配をつけて仕上げた。土系舗装のマンセル値は、遺構調査を基に、10YR8/6とした。

土系舗装施工状況

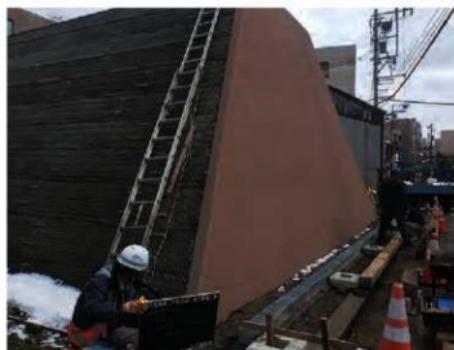
表面は、砂壁模様となる吹付（カラーセラミックス）で仕上げ、マンセル値は遺構調査に基づき、10YR4/2とした。

壁面吹付完了

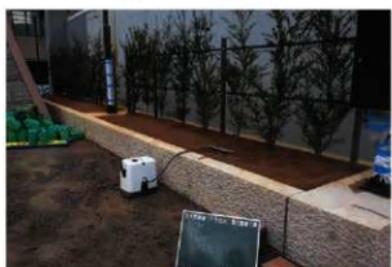
植樹（イヌツゲ）完了

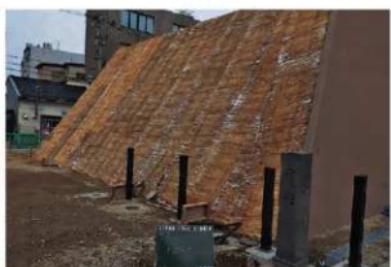
土居法面コモ設置状況
