# 平城宮

平城第406次調査 2007. 3. 24

## 第二次大極殿院 東方官衙地区の調査

平城宮 第二次大極殿院東方官衙地区の調査 平城第406次調査

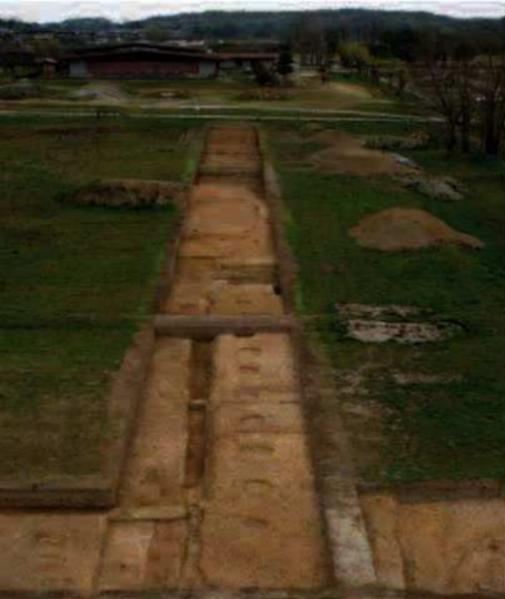
桁行10間以上の長大な南北棟基壇建物（南から）

調査の成果 発掘調査の結果、基幹排水路の東側には、東西約45m、南北約120m以上の区画が存在し、少なくとも2時期の変遷があることが明らかになりました。また、この区画は、東西築地によって仕切られていたようです。区画内の北半には、梁行1間、桁行1間以上の掘立柱建物1棟、梁行2間、桁行1間以上の庇を付けた礎石建物1棟が確認され、区画内の南半には、礎石建ちと推定される大型基壇建物を中心とし、その南に、桁行10間以上の南北に長い基壇建物を東と西に配置していたことがわかりました。

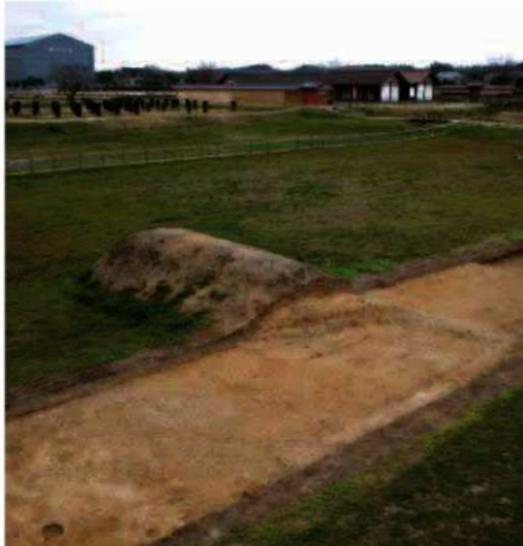
南北長が18.7m、高さが80cmを超える大型建物基壇（南東から）

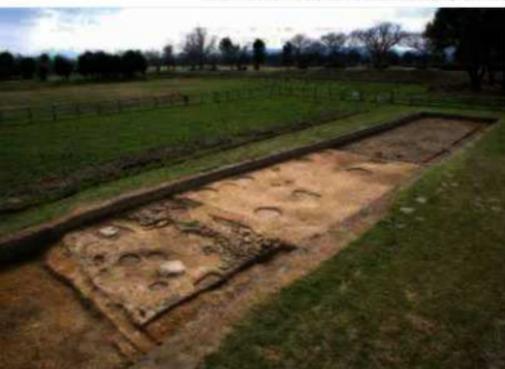
基幹排水路西方の南北棟基壇建物とその東側の礎石（北東から）

さらに、基幹排水路の西側、第二次朝堂院との間において、東西に庇を付けた身舎の梁行2間、桁行2間以上の大型基壇建物が発出され、この地区に別の官衙施設が営まれていたことを確認することができました。

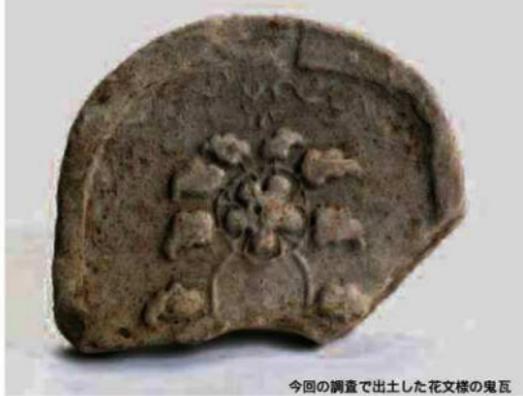
今回の調査で出土した花文様の礎石

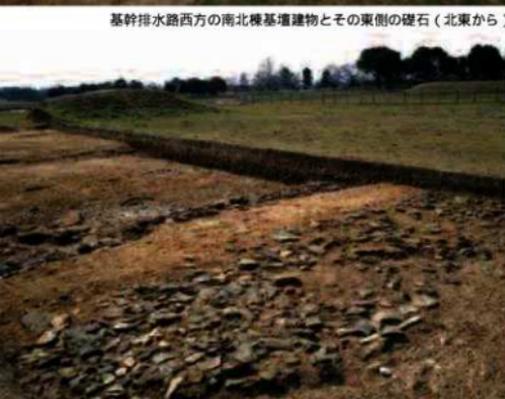
官衙区画の間仕切りとして機能した東西築地と落下瓦（北東から）
