はままつじょうはくつつうしん
浜松城発掘通信

№9

浜松市文化財課 2019年12月23日

浜松城に関わる痕跡を確認しました。

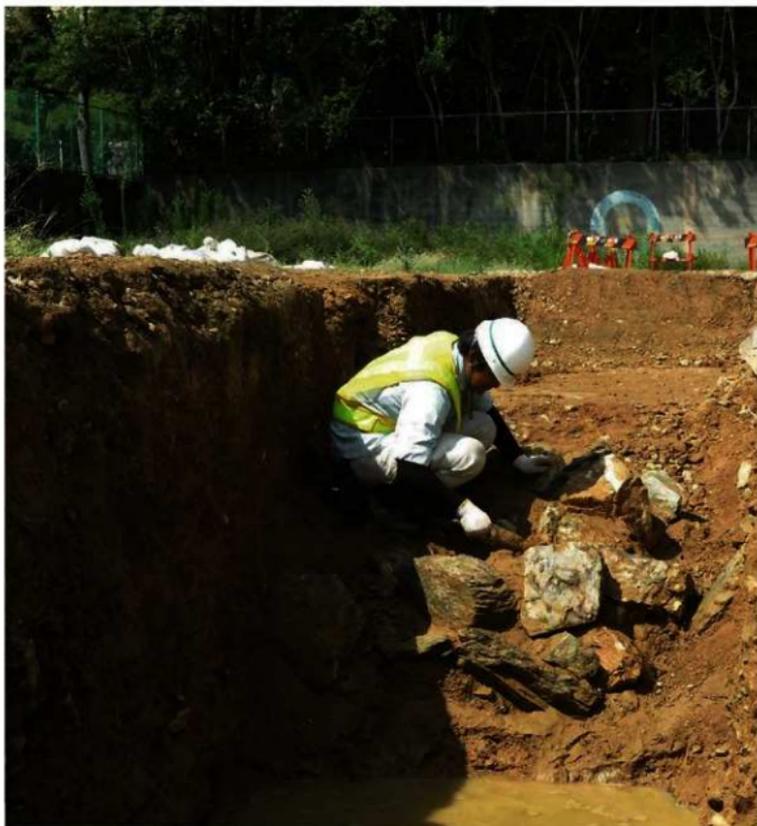
石垣と堀を確認（表面①の位置） 本丸東側に構築された石垣と堀を確認しました。石垣はチャートの自然石を用いて造られています。垣の幅は約10mあり、深さは2m以上あります。

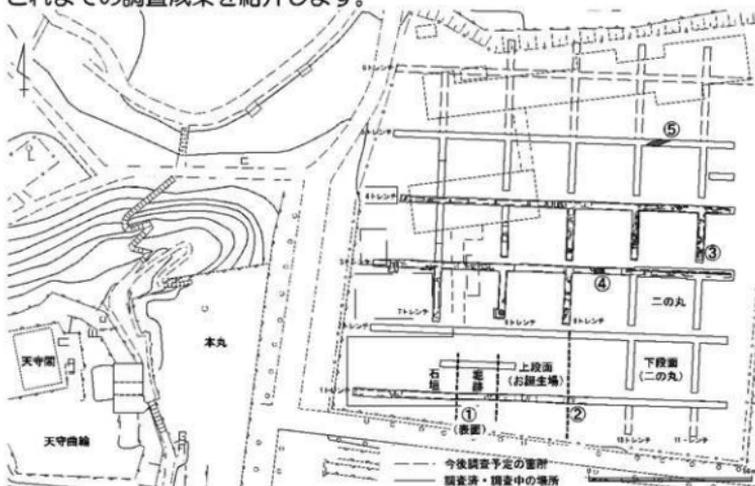
②お願生場と二の丸の境界にある段差を確認
敷地の東西で段差があることを確認しました。
上段面がお願生場、下段面が二の丸にあたと捉えら
れます。

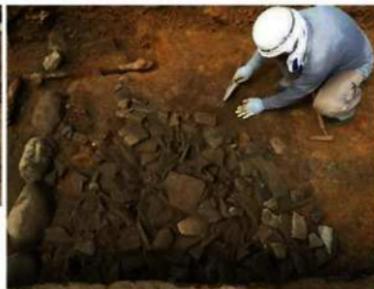
③礎石を確認
礎石の石材はチャートで、長軸80cm、短軸60cmの大きさ
です。
