浜松城跡 26次調査の概要

2020年3月

浜松市教育委員会

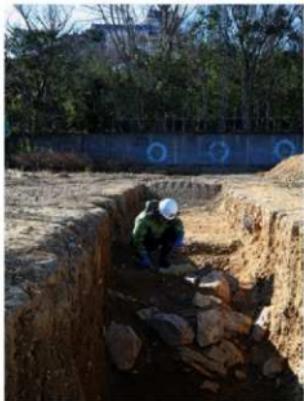
①本丸東側石垣

石垣と堀跡を確認

本丸東側に構築された石垣と堀跡を確認しました。石垣は崩れた状態でしたが、南北方向に延びていることを確認しました。石垣はチャートの自然石を用いて造られています。石垣の東側には幅約10mの堀跡があり、現況地表面からの深さが約4mあります。また、2トレンチで堀跡が途切れていることを確認しました。

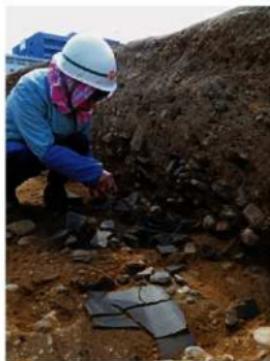
⑦瓦溜り

瓦溜りを確認

江戸時代の瓦がまとまった状態で出土しました。瓦溜りの出土状況から、二の丸外周部に瓦葺きの建物や堀があったことがうかがえます。また、家紋瓦や鰐瓦、鬼瓦などが出土した地点もあり、瓦が埋没した時期をうかがい知ることができます。

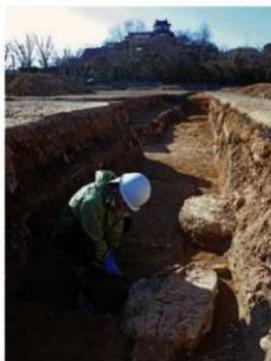
⑤礎石

礎石を確認

礎石は、2石を確認しました。石材はチャートを使用しており、大きいもので長軸80cm、短軸60cmあります。また、礎石の抜き取り痕の可能性がある痕跡が平面や断面で確認できました。二の丸にかつて存在した建物の痕跡が残存していることがうかがえます。

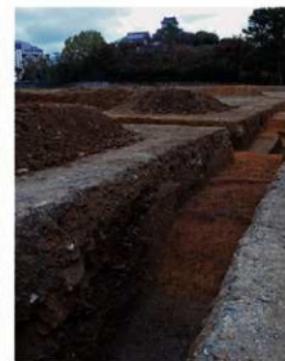
⑥堀跡

堀跡を確認

南北方向に延びる堀を確認しました。堀の幅は約5m、現況地表面からの深さは2m以上あります。南北方向に延びる堀は、江戸時代（17世紀後半）に描かれた絵図である『青山家御家中配列図』に表現された堀である可能性も考えられます。

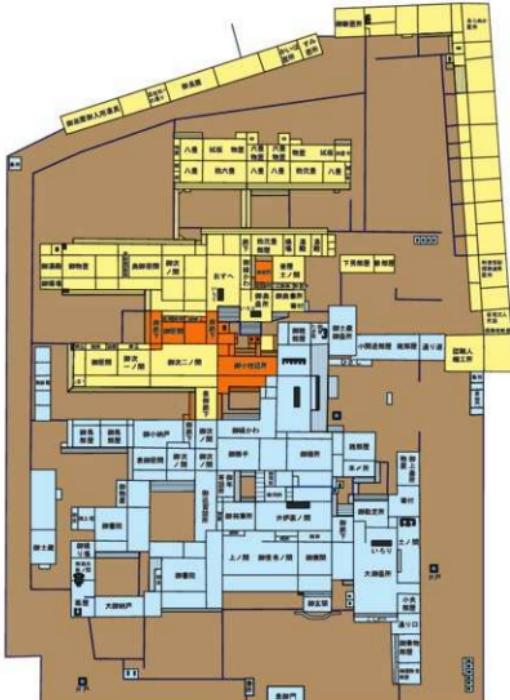
二の丸御殿の構造（17世紀後半の浜松城二の丸図を基に作成）
