第6章 満濃池の歴史

第2節 古代・中世の満濃池

○満濃池の堤防の変遷

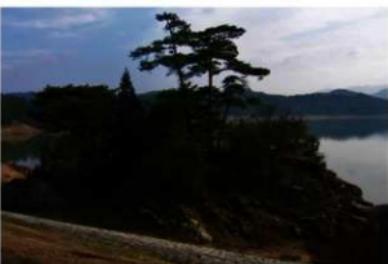
写真2 護摩壇岩 (2007年12月24日撮影)

空海は工事全体を見渡せる岩山に護摩壇を設けて修法を行い、読経の流れる宗教的な雰囲気の中で工事が進んだ(写真2)。完成までにかかった期間については、約三ヶ月とも三年ともいわれている²。空海は工事終了後、真野池(満濃池)の西方の小高い丘の上に神野寺(写真3)を建立し、矢原氏の奉仕によって繁榮した。寺の建立は池の安泰を願うためだ

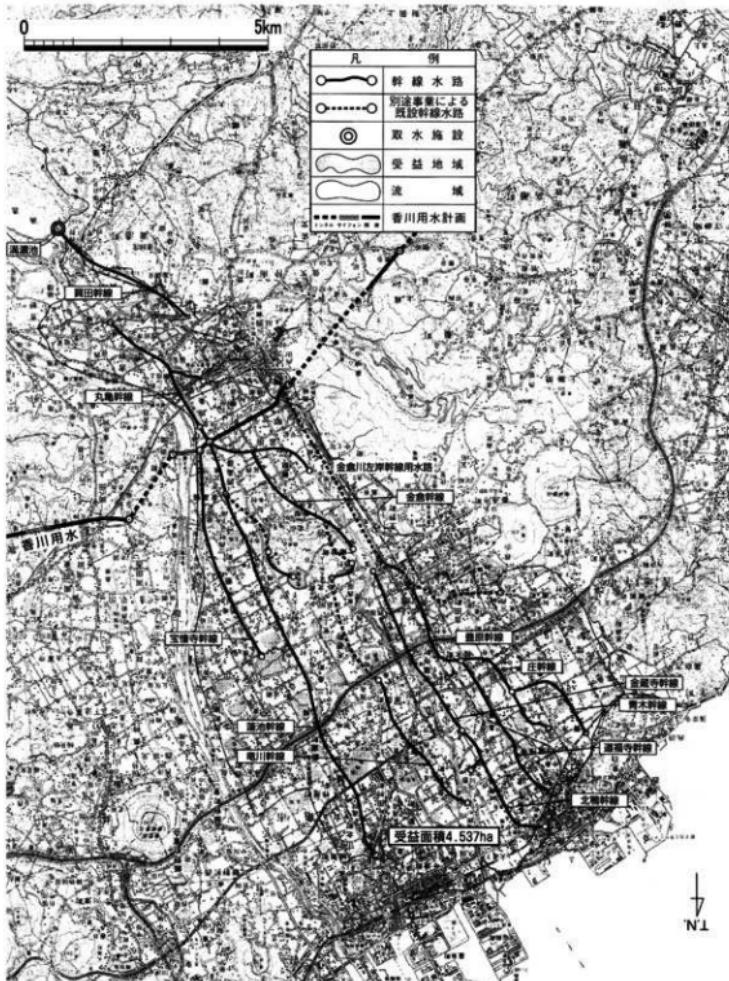
第25図 満濃池幹線・受益地域平面図 (S=1/10万) (『満濃池史』より作成)

時代は下るが、明治3(1870)年「満濃池水掛村々之図」（国版1、絵図3）は、配水流域の村々を高松・丸亀・多度津3藩と倉敷県、金毘羅社領の各支配ごとに色分けし、水路も描かれた絵図である。この絵図を、現在の満濃池の用水が潤す地域（第25図）と対比させると、水路と受益地域がほぼ重なることがわかる。

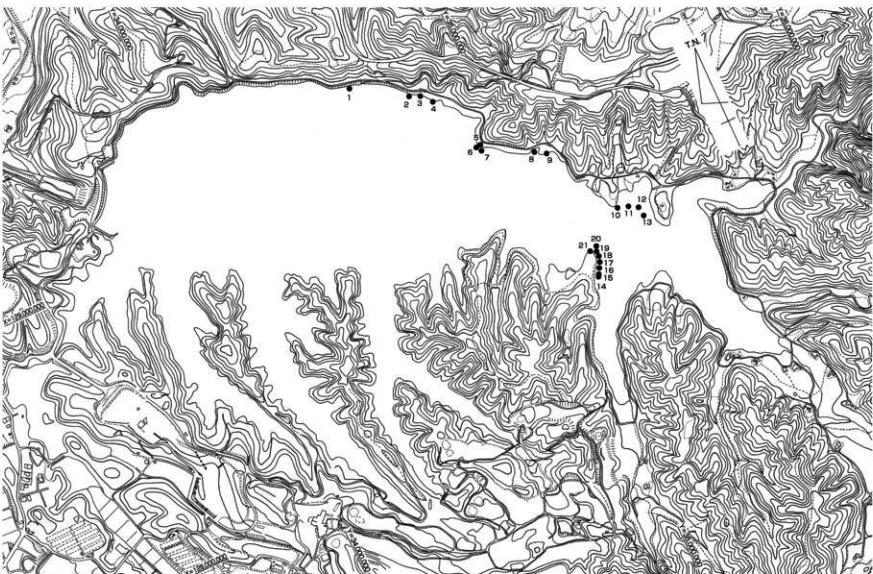
第27圖 潛澗池内塊界石位置図

満濃池には、今も境界石が何本か残っており、渴水時には姿を現す。2002年の渴水時に旧満濃町文化財保護協会が行った調査も参考にし、2008年1月2日現在までに確認できた境界石24本は、下記の5種類にわけることができる（第27図、第9表、写真5）。

- ① 文化9(1812)年境界石（東岸2本、西岸1本）
- ② 嘉永元(1848)年境界石（東岸1本）
- ③ 「第〇〇号満濃池境界石」と刻まれた境界石（西岸5本）
- ④ 正面に「満濃池敷境界石」、背面にアラビア数字が刻まれた境界石（東岸8本、西岸2本）
- ⑤ 折れているため未詳の境界石（東岸4本、西岸1本）

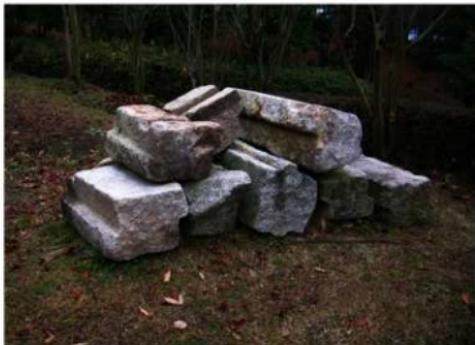
写真6 石樋(2007年12月24日 かりん会館前にて撮影)

樋管や槽といった取水設備が木製であるため、耐用年数が短く大規模な工事が度々必要だった。それを回避するため、永久に朽ちない石材を組み合わせた底樋に交換するという画期的な工事が計画された（現在この時の石樋が、かりん会館前にある。写真6）。

石樋は、瀬戸内の与島石や豊島石を取り寄せて作った。松材末口5寸(0.15m)長さ3間(5.46m)のものを据え付け、亀甲をその上に築き、さらにその上に石樋をのせ、末口1尺(0.30m)

長さ 3 間の松材を並べて、土を盛りかけて固めたもので、大石を軟土に埋設した構造で、施工の段階で問題があったという（「万濃池概記」）。

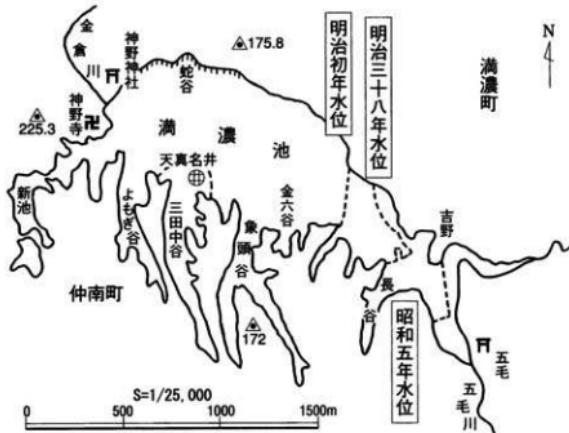
第28図 満濃池の水位の変遷（「新修満濃町誌」より）

濃池の堤防を 3 尺（約 0.91m）嵩上げし、有効水深が 2 尺 8 寸 4 分（約 0.86m）増加し、貯水量も 6678,000 トンとなつた。満水面積は 94.3 ヘクタール、水位は第 28 図のとおりになった。『満濃池史要』によれば、この時の灌漑面積は 3,860 町 9 反 2 畠 25 歩となつた。

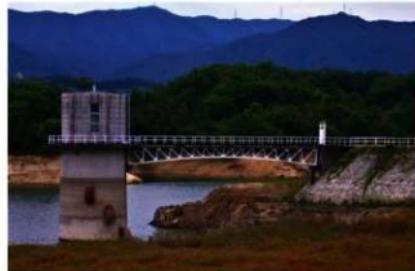
写真14 現在の取水塔 (2008年1月2日撮影)

こうしてできた取水塔は、高さ 30 メートル、外径上部 6.4 メートル、外径底部 12 メートル、内径底部 12 メートル、内径 5 メートル、給水管が 1 個増えて 8 個(内径 0.8 メートル)となつた(写真 14)。この取水塔の建設に要した費用はおよそ 3,000 万円であった。

新取水塔は、旧配水塔の位置では基盤が悪いため、旧堤防の先の基礎岩盤を掘削して設置されることになった。新取水塔の建築には、水密性を要することから、プレバクトコンクリート工法が採用された。これは、先に鉄筋の間に骨材を投入しておき、それに特殊な混和材を混ぜたモルタル乳を注入してコンクリートにするというもので、取水塔にこの工法を採用したのは、満濃池が全国で初めてだった(写真 13)。

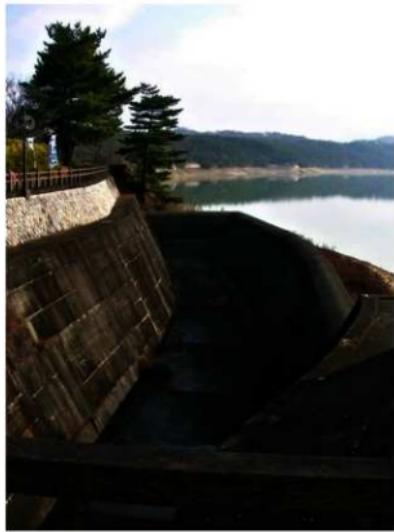
写真 19 現在の余水吐(2007年12月24日撮影)

昭和28(1953)年から32(1957)年度にかけて、満濃池本堤嵩上げの最後の仕上げに入り、盛土約18,000立方メートル、前法石張り3,270平方メートルを施行し、6メートルという大規模な嵩上げ工事は完了した。堤防東寄りに側溝余水吐を設け(写真19)、満濃池の取入源となる天川導水路の取水口である天川頭首工も竣工した。

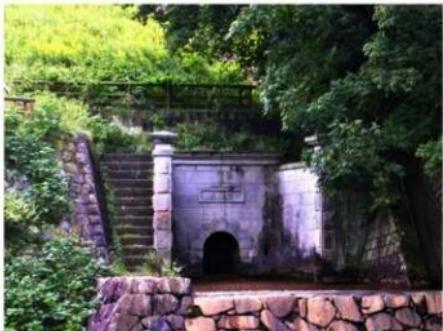
写真 23 槻門（2007年10月14日撮影）

文化財としては、満濃池樋門が平成12(2000)年2月15日に国の登録有形文化財に登録された（写真23）。
