# 吉備池廃寺の発掘調査(第3次) 現地説明会資料

—南面・西面回廊および中門推定地—

1999. 3. 13

奈良国立文化財研究所

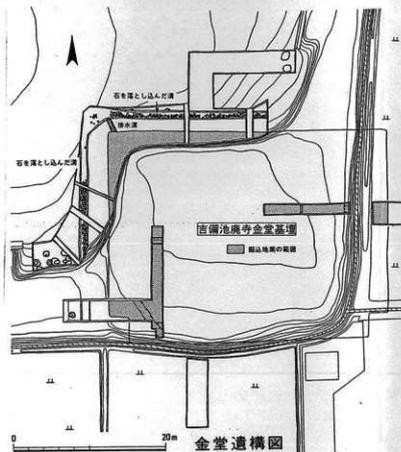
金堂遺構図

池の南岸に取り込まれた2つの土壇のうち、東の土壇は1997年の調査によって、東西37m、南北約28mの掘込地業の上に、版築土を積んだ巨大な基壇であって、南面する金堂跡と判明した。そして、出土した軒瓦の年代観と基壇規模および想定される伽藍規模の巨大さなどから、この寺院跡は西暦639年に舒明天皇が発願した「百済大寺」の可能性が高いと考えられた。

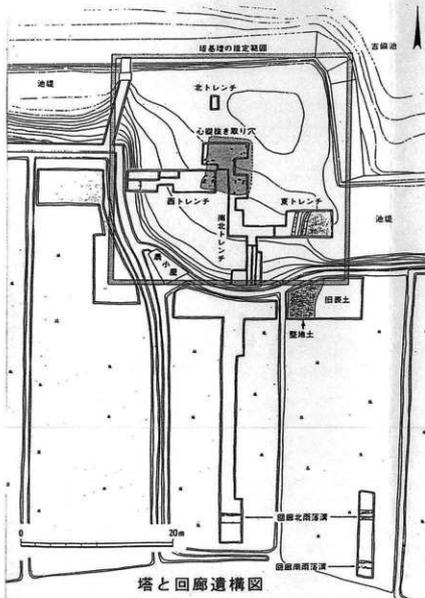
塔と回廊遺構図

昨年1月からの調査では、西の土壇は旧地表面から版築土を積み上げて造られ、その中央部に巨大な抜取穴があることなどから、一辺30m近い塔跡と判明した。基壇規模の大きさからもこの塔が「九重塔」である可能性が高く、寺院跡が「百済大寺」である可能性はますます高まった。また、塔跡の南約56mのところ幅約6mの回廊があることを確認した。その結果、吉備池廃寺の伽藍は、東に金堂、西に塔があり、回廊がそれらを取り囲む「法隆寺式伽藍配置」であって、水田畦畔が南に張り出して見える両基壇間の中央部に中門が開くものと想定された。

南面回廊の遺構は石組南(外)雨落溝、北(内)雨落溝の抜取溝、その南に接した黄色粘土の帯、回廊北側柱礎石抜取穴がある。石組溝は25～50cm大の自然石を一石並べて造られ、幅45cm 深さ30cm。底面、上端ともに検出した17m分で約20cm、西方が低い。堆積土はほと

んどなく南側石の上まで丁寧に埋め立てている。抜取溝は上では幅1.5mある。この南の黄色粘土の帯は基壇縁石の屈形が抜取りであろう。南の石組溝の内側にも同様の基壇縁石を想定した場合、回廊基壇の幅は約5.6mと推定される。回廊基壇上は、南側柱列が後の東西大溝1で壊されている上に、基壇土が削平されており、北側柱列の礎石抜取穴6個を痕跡的に確認したにとどまる。桁行柱間は約3m。南面回廊のこうした状況は、昨年の調査での所見と全く同じで、それが塔の真南から塔一金堂の中軸線を越えて一直線に検出されたから、その間に中門が存在しないことはほぼ確実である。
