九州大学埋蔵文化財調査室報告 第4集

九州大学箱崎キャンパス発掘調査報告 3

箱崎遺跡

—HZK1802・1803・1805・1902 地点—

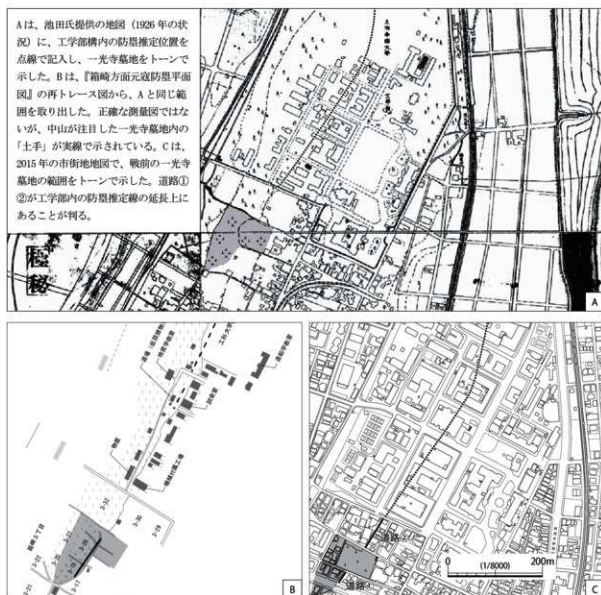
第79図 工学部及び工学部南外の元寇防塁推定線

網屋の東北にある「墓地の土手」は別の論文では「一光寺裏の低き墓地」と明記されている(中山1915)。明治から昭和初期まで一光寺裏の墓地は、海側に底を向けた長靴のような形で、南北約140m、東西約110mを占め、一角に中山が防塁とみなした「土手」が残っていたようだ。しかしその後、1936(昭和11)年までに、東西約75m、南北50~60mの台形に縮小され、しかも全体に周囲の道路よ

A 1926年の状況 B 『箱崎方面元寇防塁平面図』 C 2015年の状況

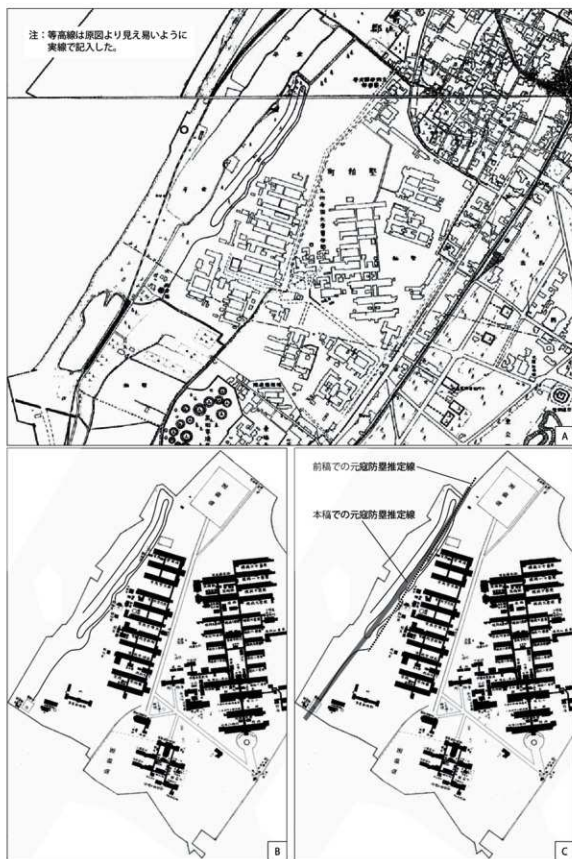
第80図 医学部内の元寇防塁推定線

桑畑からさらに北について中山は、「大学の「テニスコート」の近くに至れば其外面の大部分も亦大学構外の耕地として鋤去せられ、唯大学の北境に幅狭き土手を遺して居るに過ぎぬ」と記し、さらに残りが悪かったようだ。前稿では、1912（大正元）年時点のテニスコートの位置を不明とし、基礎医学教室群よりもっと北の運動場寄りと推定した。その後、1907（明治40）年撮影の写真から、その時点でテニスコート位置が、法医学教室のすぐ北側と判明した。コートの位置が1912（大正元）年まで変わっていないと仮定して、第80図Bに、通常の規模のテニスコートを入れ込んだ。中山の記

A 1925-26年の状況 B 等高線を入れた「医科大学平面図」(1912年の状況) C 元寇防塁推定線の変更
