沖代地区条里跡原田地区  
大悟法地区条里跡堀田地区  
中津城本丸南西石垣

2001年度 中津地区遺跡群発掘調査概報(XIV)  
中津市文化財調査報告 第27集

中津市教育委員会

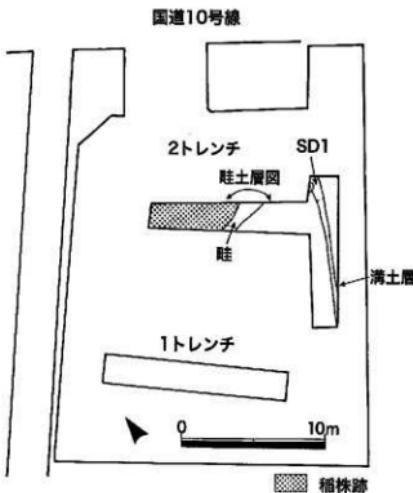
第4図 トレンチ配置図

調査区に2本トレンチを設定し、重機により掘削を行った。表土より20cm程は白灰色の砂利層、その下層約50cmは20~30cm程の礫を含む褐色土層である。ここまででは近年に埋められたものである。その下層約20cmは暗褐色の土層で近年まで畑地として利用されていたものである。これより下層は黄灰色の地山となる(第5図)。この面より溝状遺構、畦と思われる遺構を検出した。

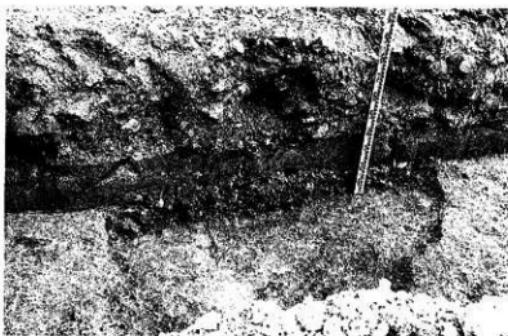
写真1 畦、土層

2トレンチより溝状遺構を検出した。溝は幅約40cm、深さ約5cm程である。ほぼ直線的に埋土は褐色土層の粘質土である(第5図)。出土遺物はなく時期は不明である。

2トレンチで畦となると思われる遺構を検出した。幅約70cm、5cm程の礫が交った土が詰め込ま

れた状態であった。これより西側の地山では直系5cm程の黒色小円孔が検出された。稻株の跡とおもわれる。

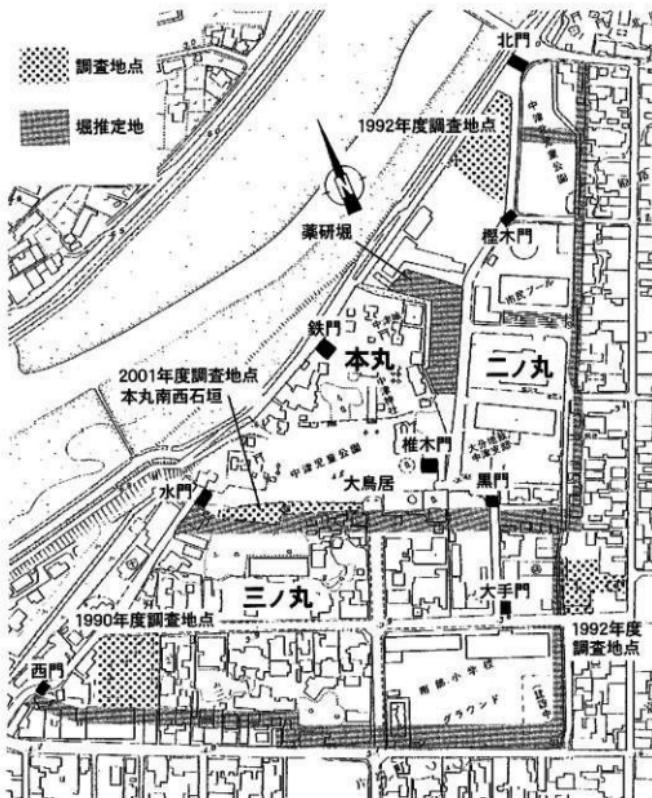
第8図 中津城本丸付近地形図 (S=1/3500)

本丸跡周囲は、往時の石垣が比較的よく残されている。天守、薬研堀周辺は一定の整備がなされ、本丸跡西側の石垣は、鉄門跡を石積みで塞いでいるほかは、昔の状態で残っている。石材は花崗岩

が主体。また椎木門跡周辺、本丸北側、西側の山岡川沿いには福岡県大平村の神籠石（註2）と目される直方体の石が多数転用されているのが確認できる。

本丸と三の丸との間の石垣はこれらにくらべるとハラミや欠落が多いが、低い場所ほど当時の状態が維持されている。本丸南西石垣は現況では総延長約140m、地表からの高さは約3.2mであるが、堀は道路面まで埋められており、道路面より上の部分が露出しているにすぎない。また、本丸南西石垣の東にある大鳥居にむかう道路は後世に石垣を破壊し造られたものである。本来道路をはさんで黒門まで石垣は連続しており、総延長約220mの石垣と堀が存在していたが、東側部分は戦後新制中学校建設の際に崩して平地にした。地下には石垣の下半分が残存している。

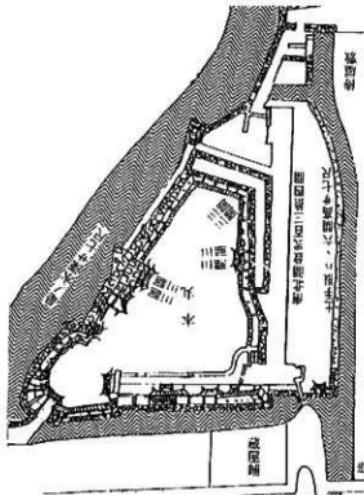
第9図 「中津城総曲輪絵図」部分

第9図の「中津城総曲輪絵図」(註3)は寛文3年(1663)のもので、第10図の「中津城下町絵図」(註4)は幕末のものである。現在大鳥居に続く道路は第9図では「藏屋敷」の左側、第10図では

「奥平求馬」家と「奥平主税」家の間を通る。どちらの絵図にも本丸南の石垣上には白壁の塀が連なり、いくつかの櫓が描かれている。しかし、絵図では石垣を前面から描くため、石垣の内側である本丸側の様子がどのようなものであったか不明である。

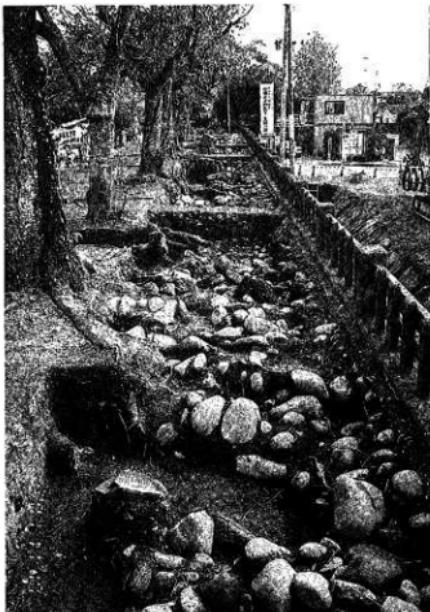
写真3 石垣裏込め石検出状況（東から西を望む）

大鳥居側から西へ約40mの範囲では7本の試掘トレンチを石垣に直行する形でいたれた(写真3)。しかし、堀側石垣の裏込め幅が広く、また本丸側の新しい石積みの裏込めもあること、この範囲内には桜の木が何木も植えられていることなどから、実際に調査できる面積は限られ、十分な調査成果は得られなかった。

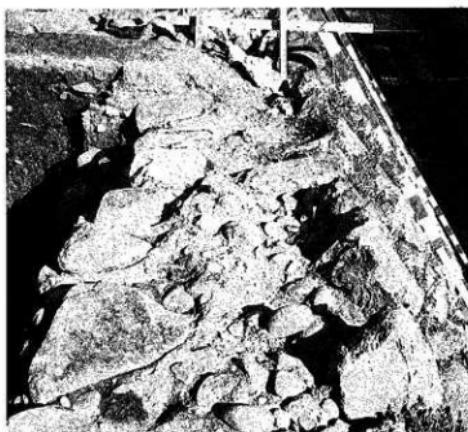
写真4 堀基礎石検出状況（東から西を望む）

やすかった。この範囲内では大量の瓦が出土し、古い石垣を検出するなど、大きな成果をあげることができた（写真5、第11図）。堀の石垣沿いには径30～55cmほどの扁平な石が間隔をあけずならんでいた（写真4）。絵図に描かれている白壁の堀の基礎であろう。

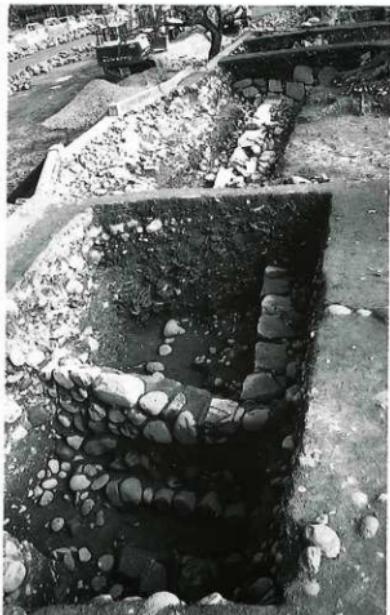
写真5 旧石列検出状況 (東から西を望む)

堆積した瓦の層を除去すると、次々と古い石列があらわされた。まず忠魂碑東側では20cm掘り下

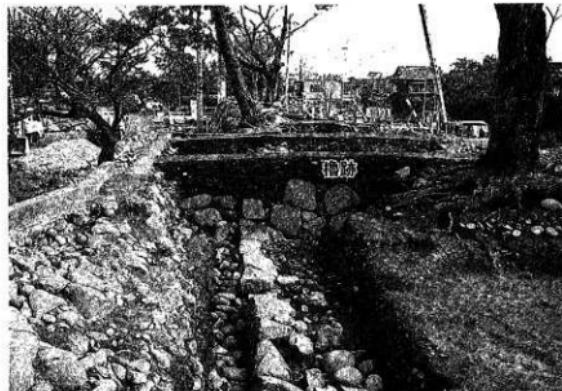
写真6 橋跡石積み(東から西を望む)

げたところから橋跡と思われる石積み（写真6）が表れた。径30～70cmほどの石を使用しており、西北角に角石が確認できた。橋台の西北角の角石は現在の本丸側石垣より1.9m内側にあり、後に本丸側に張り出させて作り直した状態が観察できた。橋台にとりつくようく天端面から約1.1m下で長軸約70cmほどの石を使用した石列が西へのびていた（写真6）。この右列は橋台の西北角から約7.5m西で堀側に約1.7m屈曲し、また西へのびる。石列の上面は平らに面がそろっており、本来の天端であることがわかる。現在確認できる橋台の上面からは段差があるが、土層観察の結果、橋台は東西方向の石列と同じ高さの状態から、後にかさ上げしさらに本丸側に維ぎ足すという、二段階の補修を経ていることがわかった。この東西方向の石列の前面からは近代のガラス片が出土しており、石列前面はかなり新しい時期に天端面をひろげるためバックされたものと判明した。

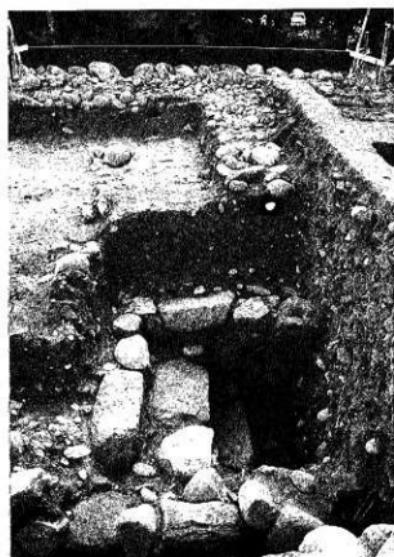
写真7 階段遺構(北から南を望む)

また、この東西方向の石列が堀側に屈曲した部分には階段が設置されていた(写真7)。西から東へ石垣にそろのように階段を登り石垣の天端に到達するようになっている。途中、4段までを検出したところで作業は中断している。階段の幅は約120cm、段差は約30~40cm。最上段には板碑が転用されていた。板碑は高さ70cm、幅約28cmで、額部と身部の間に段差はなく、二条の沈線が刻まれたのみの簡単なものである。この階段も後に本丸側を石垣でバックされている。

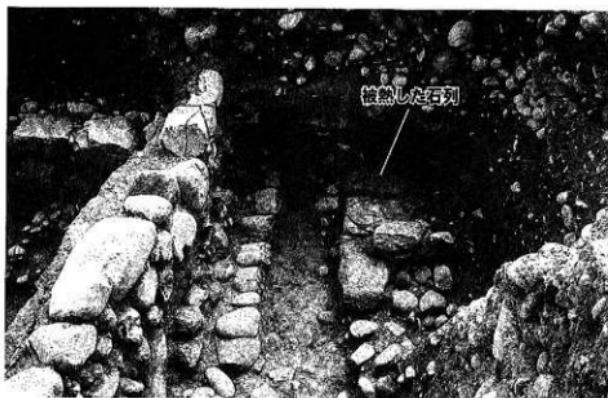
写真8 天端上 溝状遺構(北から南を望む)

東西方向の石列は、櫓跡から西へ約14mで堀に直行する新しい石積みに寸断される。その西側には、天端より約1.7m下がった地点に堀に直行する南北方向の石列が検出された(写真8)。天端からかなり低いにもかかわらず、赤く被熱しており、石の上には焼上層が覆っていた。このことは、石の面が地表面に露出していた時期に火災にあったことを示唆している。使用された石は古い様相を呈しており、櫓台から西へのびてきた石列と形状が似ていることから同時期と考えられる。砂岩の石列

が平行し溝状を呈すため、当初上界上の焼水施設のようなものととらえ、堀の方へ水を落とす仕組みを想定したが、石材が違うことから検討を要する。

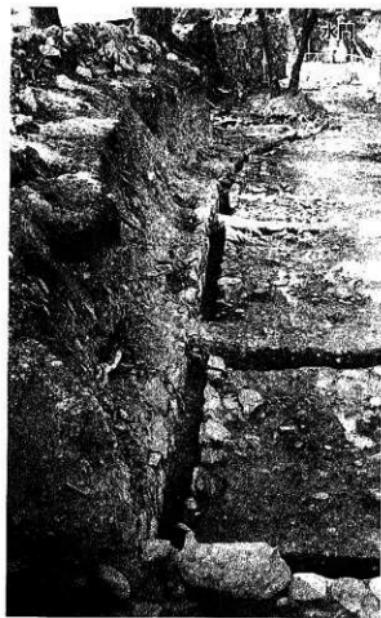
写真9 石垣内側の溝(東から西を望む)

にかけては、玉石を簡単に積み上げた極めて軟弱な石垣である。コンクリート製階段西側の、樹木に覆われた庭跡部分を除き、その先から水門までの石垣を除去したところ、やや内側から石列が検出された。現地表面とほぼ同じレベルで、石列は二条平行し溝を形成していた(写真9)。溝の石垣側の右列は二段ほど石がつまれ(写真10)、ほぼ直立する。石の天端がそろっていることから、この上に石垣がつまれていたとは考えにくい。溝の城内側の石列は、一段で石垣側よりやや低い。溝幅は約30cm、溝の深さは約40cmほどである。溝に埋まった上の上層、及び溝より城内側には黒い玉砂利が多数散乱しており、溝の手前は玉砂利で化粧されていたと思われる。絵図では石垣を前面から倒して描くことから、石垣内側の様子はこれまで不明であった。今回の調査で少なくとも水門寄りの石垣内側は、土手状で掘に溝を巡らすつくりであったと考えられる。またこの溝状石列は水門近くで大きく城内側に彎曲し、張り出す。水門からのスムーズな侵入を防ぐ形にも見えるが、彎曲し城内に突出する部分の石列は直線部分と比べ、石が小ぶりで一段のみの簡単なものであることから、本来直線であったものを後に作り替えた結果ではないかと思われる。石垣の土手が、溝の形状通り張り出していたかは現段階では不明である。

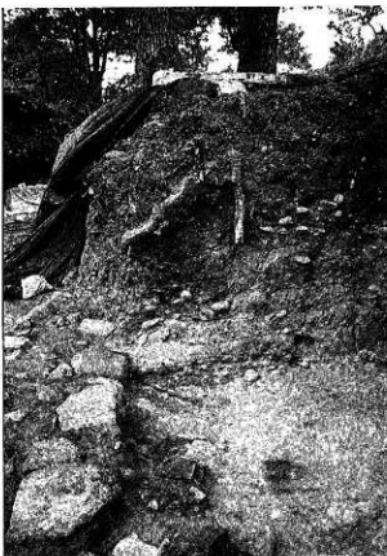
写真11 水門側土壁下石列 (西から東を望む)

溝状石列の溝下層からは17世紀前半の唐津の溝縁皿が出土し、溝に埋まった土の上層からは17世紀後半の青磁が出土していることから、この溝は17世紀前半までに造られたものと考えられる。また水門近くで溝状石列裏の土手にトレーナーを入れてみたところ（写真11）、石列が据えられた整地層下には炭層があり瓦が散在していた。ゆえに溝状石列は最古段階のものではない。最下層の瓦は黒田段階に遡れる可能性があり、細川段階に土手を作り直したのではないだろうか。土手の土層観察の結果、最低二度の作り直しが認められる。

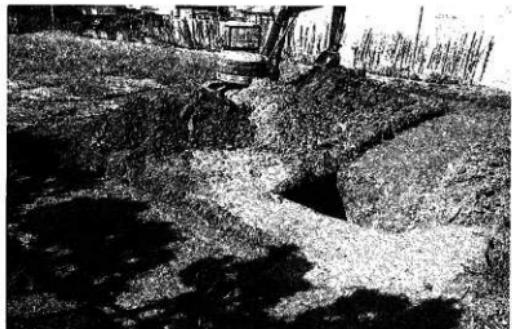
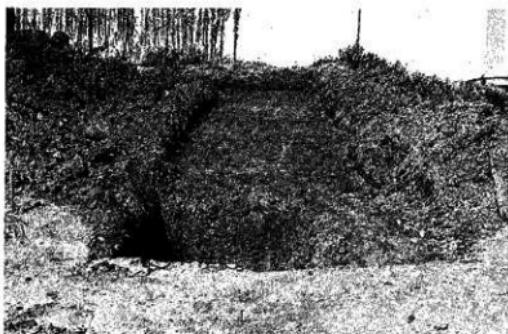
トレンチ状況

調査区の面積は200m<sup>2</sup>の狭い畠地である。耕作された跡から僅かに土師質上器片と思われる遺物が散見された。調査区全体に、トレントを設定し重機により2本のトレントを掘削した。1トレントは幅2m、長さ6m程。2トレントは「L」字状に幅2m長さ7m程である。表土より10cm程掘り下げた。褐色の耕作土である。これより下層は黄褐色のしまった地山である。一部2m程掘り下げたが遺構、遺物は検出できなかった。
