史跡 鴻臚館跡

鴻臚館跡 24

— 総括概要編 —

福岡市埋蔵文化財調査報告書第 1357 集

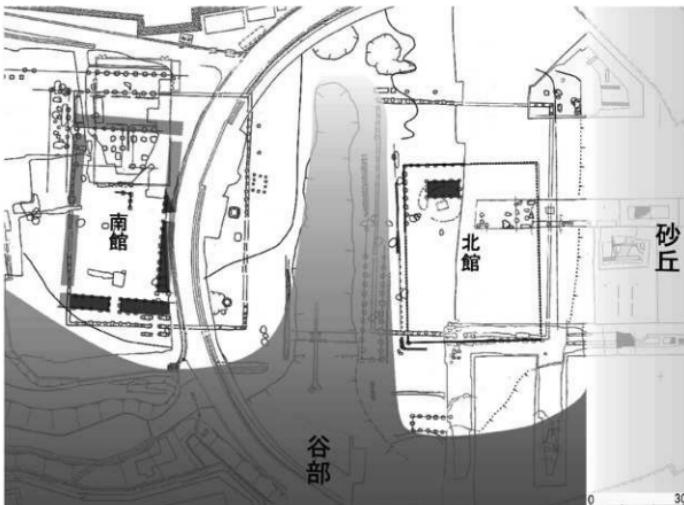
Fig.6 第 I 期建物配置復元図

第 I 期は後世の造成により、不明確な点も多いが、南館と北館では建物等の主軸方位や構成が異なっていることが分かる。検出した建物の状況から、南館建物群は長舎建物をロの字形に配置したものであったと想定される。内部にある建物は中心建物であった可能性が高い。北館は建物を周囲のもので、内部に数棟程度の建物が想定される（Fig.6）。

造構や地形などを考慮して復元すると、南館は東西長約 52m、南北長約 37m の規模と推定される。建物構成に注目すると、長倉建物が中心建物を取り囲む構造は初期の郡守の建物配置に類似する。郡守は政務の実務的な場である一方で、儀式や饗宴の場としての機能も想定されている。また、時期はさかのばるが、7世紀中ごろの斎明朝の饗宴施設とされる奈良県石神遺跡の A3 期東区画建物群は、四面庇の中心建物を長倉で取り囲む構造で、饗宴施設の建物配置モデルとして取り上げられている。これらの事例を参考にすると、第Ⅰ期の南館には儀式や饗宴施設の機能を想定できる。一方、北館の構造は建物を堀で取り囲むものであり、その構造から部外者との接触が避けられた外交使節が滞在する館（宿舎）の機能を想定できる。つまり、海側に近い北館は宿舎であり、一段高い位置にある南館は儀式や饗宴施設となり、外交使節の宿泊、管理、饗應の機能を備えた施設の姿が浮かんてくる。

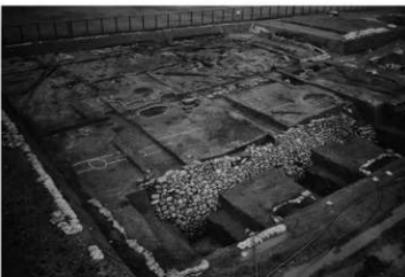
Fig.7 北館石垣 SX14528 全景（南西から）

第Ⅱ期は、敷地を広げるため、凡そ南北二町、東西一町の範囲を大規模に造成し、規格性の高い建物配置を行う。南北を隔てる谷は埋め立てにより狹められ、幅約 20m の堀となる。堀の開口部では土橋を確認しており、南北の施設の連絡路と考えられる。北館の南側では盛土造成を行い、谷の北側斜面に石垣（SX14528）（Fig.7、9）が築かれる。高さ約 4.2m を測り、下部の 1.5m は 80° 前後でほぼ直に、上部は 55° 前後の勾配をもつ。石材は砾岩や玄武岩が用いられている。裏込め石や版塁ではなく、盛土しつつ積み上げられたと考えられる。北館の北側は、盛土造成で第Ⅰ期より北側に約 10m 平坦面を広げて高さ約 4m の崖面を形成し、拡張した平坦面には布掘り堀が設けられる。崖下には砂丘面に瓦を敷いて、幅約 10m の盛土造成を行っている（Fig.8）。

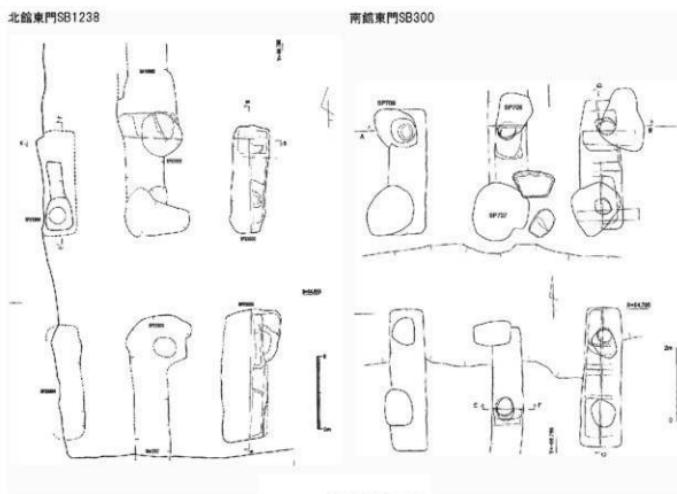
Fig.10 東門遺構実測図

東側に八脚門（SB300、SB1238）(Fig.10)が付く。堀の主軸方位はN-1°30'-Eをとる。門は梁行5.3m×桁行7.5m、中央間3.5mを測る。北館の門の東側は幅20m程の平坦面があり、そこから一段下がる場所に2×5間の掘立柱建物（SB17701）があり、門の中軸にも沿うことから、使節等の出迎えや警備に関わる施設と考えられる。堀の内側では建物の柱穴や礎石は確認できず、削平で失われたと推測されるが、湧吐館式軒瓦が葺かれた建物であったと考えられる。

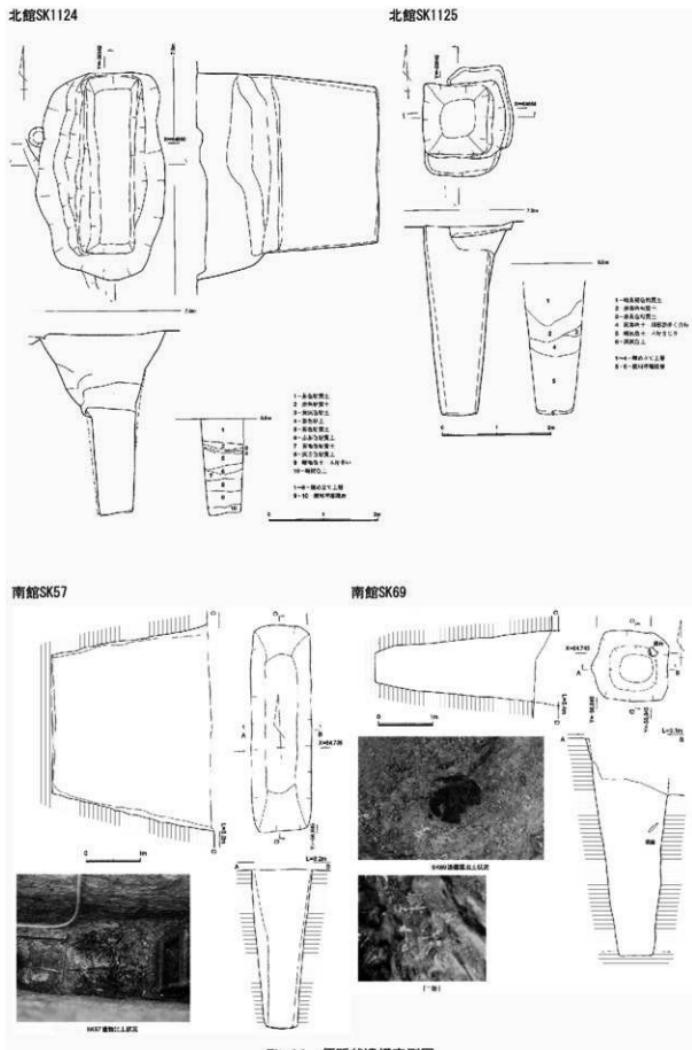
Fig.11 便所状遺構実測図

建物以外の遺構では、北館の南西隅外側で2基の便所状遺構（SK1124、1125）、南館の南西隅外側で3基の便所状遺構（SK57、69、70）(Fig.11)を検出した。平面形は隅丸長方形プラン（SK57、1124）と隅丸方形プラン（SK69、70、1125）のものがあり、前者は長さ約3.3～3.8m、幅約1.1m、深さ2.9～3.4mを測る。後者は一辺約1.2～1.4m、深さ3.0～3.5mを測る。本来の深さは4mほどあったと考えられる。坑内は床面から1.5m程の厚さで、漆木や食物残滓などを含む排泄物が堆積する。排泄物の中に含まれる種子や花粉、寄生虫卵の分析からウリ、ヤマモモ、ナツメ、ミズアオイ、アブラナ、コイ、アユなどが食されたことが想定されている。その内、南館のSK69、70からはブタやイノシシなどの寄生虫卵が出土しており、肉食を常食とする外来者（新羅使）が使用した可能性が高いと想定されている。南館のSK57では籌木として転用された荷札木簡があり、京都郡や天草郡といった地名などが記されていた。便所状遺構はこの時期だけに見られる特徴的なものである。

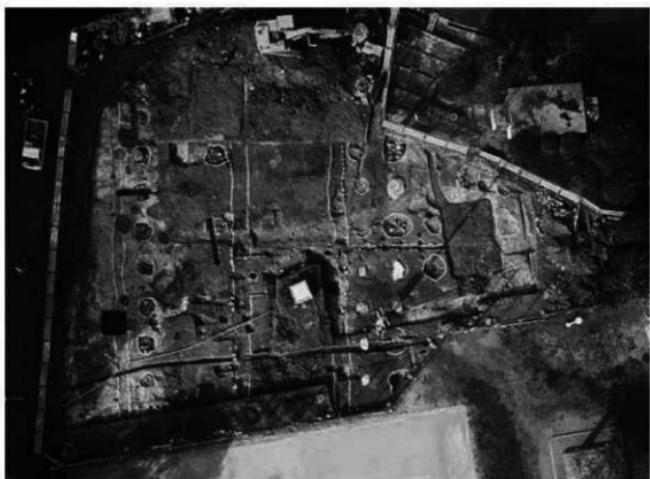
Fig.12 南館礎石建物 SB31・32・330 全景（南から）

第Ⅲ期は、乱積みの基壇を持つ礎石建物が設けられた時期で、第Ⅱ期の主軸方位N-1°30'-Eを踏襲しながら、建物の規模が拡大する。第Ⅲ期の堀は埋め立てにより狭められる。Ⅱ期の石垣は埋められ、土橋は木橋に変わる。全体に遺存状況は悪いが、比較的残りの良い南館の西南側では、軒を連ねた身合2間で、東西に庇が付く南北棟2棟（SB32、330）、その西側に梁間2間、桁行16間（48m）以上の南北棟1棟（SB31）、それに直行する梁間2間、桁行7間（21m）以上の東西棟1棟（SB50）とそれに伴う雨落ち溝（Fig.12、13）を検出した。これらの建物配置から、第Ⅱ期の建物方位や中軸線を踏襲した回廊状の建物とその内部に長大な南北建物を配置したものが復元される。北館では南東側でⅡ期の布堀り堀の南辺に重なるように梁間2間、桁行14間（42m）以上の礎石建物の東西棟1棟（SB1228）を検出した。削平のため遺構の残りが悪いが、南館同様に回廊状の建物が想定される。

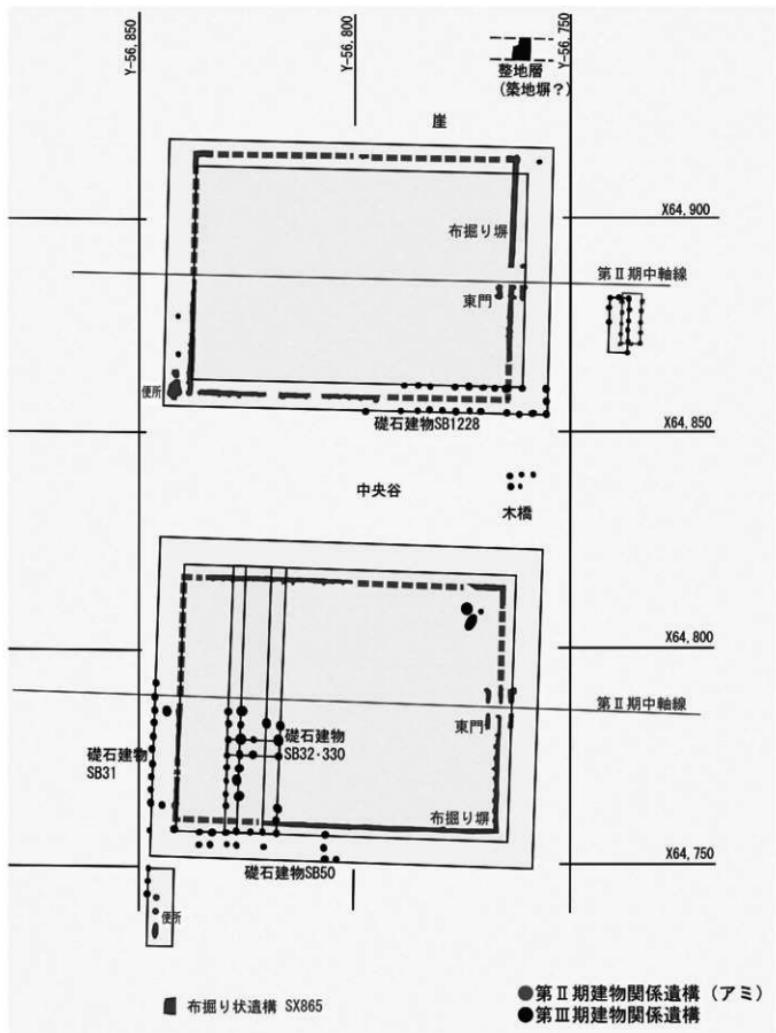
Fig.14 第Ⅱ期、第Ⅲ期建物群の変遷比較

南館より南北の長さが一回り小さい復元案が示されている（Fig.14）。文献史料にはこの時期に当たる天安2年（858）、唐から帰国した円珍にむけての唐海商の送別詩の題に「鴻臚北館門樓」という記載があり、この時期の北館は重層の門であったと想定される。

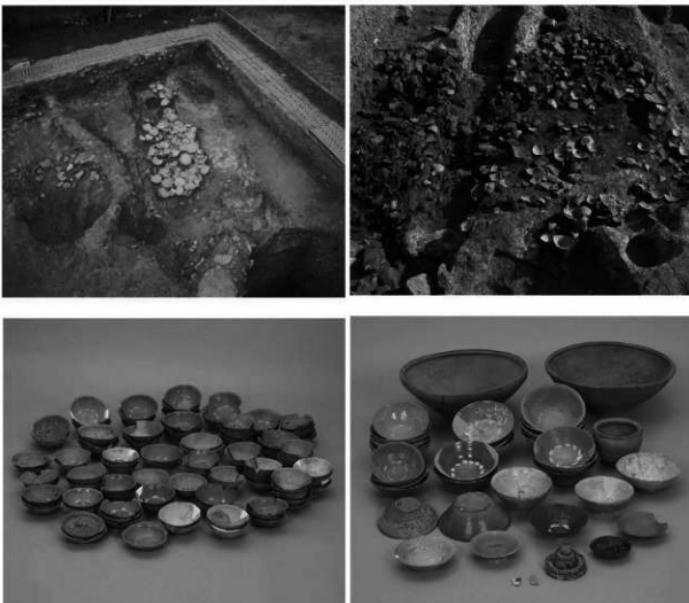
Fig.15 第IV期廃棄土坑遺物出土状況及び出土陶磁器類（左：SK80、右：SK255）

廃棄土坑は、南館では多量の越州窯系青磁等の貿易陶磁器を廃棄したものを検出した。貿易陶磁器、特に越州窯系青磁が大量に出土した土坑は、SK38・56・61・75・80・82・255、及びSK246がある。いずれも第IV期に属するが、出土した陶磁器が二次的に火を受けていることから、倉庫等に保管されていた商品が火事にあい、一括投棄されたものとみられる。これらの土坑から出土した越州窯系青磁の組成には顕著な差が認められる。ひとつは福建省産とみられる粗製の越州窯系青磁（B群）が過半数を占める土坑で、特にB群の碗が大半を占めるSK80（Fig.15の左）の構成は特異である。もう一つは產地や器種にバリエーションがあり、複数の產地の様々な器種を集めたような構成で、SK56、255（Fig.15の右）等が相当する。また、第V期のSK160・208からも相当量の遺物が出土しているが、破片の状態で廃棄されており、完形品が少ない。廃棄の様相が異なるものと考えられる。一方で、北館においてはそのような廃棄土壤はほとんど見られず、完形の土師器壺や碗を多量に廃棄した土坑が

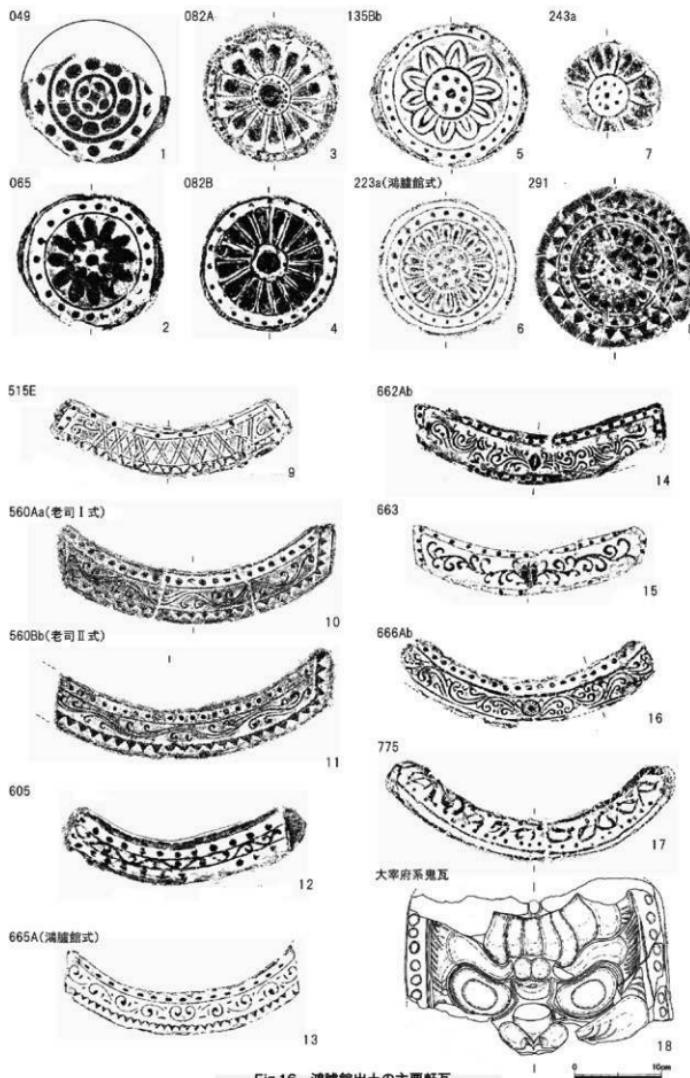
Fig.16 鴻臚館出土の主要軒瓦

軒丸瓦は創建瓦である鴻臚館式（223型式）（6）が最も多く、その数は全体の約70%を占め、ついで082A型式（3）約10数%、082B型式（4）約10%となる。その他の瓦はいずれも少数の出土に留まる。223型式は複数の瓦范があり、細分類も試みられている。082A型式、082B型式は単弁素弁で、弁数や連珠文の相違から分類される。老司系の291型式（8）は北館から中央谷に流れ込む溝からまとめて出土している。065型式（2）、135Bb型式（5）、243a型式（7）は西区女原瓦窯跡で焼成されたもので、第IV期の施設に使用されたものと考えられる。軒瓦の瓦当と丸瓦の接合技法や瓦当文様の特徴などから新羅の工人の関与が指摘されているものである。049型式（1）は中央谷や北館で多く見られるもので、鴻臚館の最末期段階に使用された軒瓦と考えられる。

軒平瓦はやはり鴻臚館式（635型式）（13）が最も多く（約60%）、662型式（14）（約10数%）、663型式（15）（10数%）がこれに続く。数量、及び胎土・色調からも223と635型式、082Aと662型式、082Bと663型式の組み合わせとなり、鴻臚館の主たる軒先瓦である。560Ba型式（11）は老司II式で、老司系の軒丸瓦291型式と同様の出土状況にあり、基本的に北館のみに使用された型式である。605型式（12）も南館では出土例がなく、北館のみに使用されたと考えられるもので、軒丸瓦049型式との組み合わせとなる。

鴻臚館は大宰府の附属機関であり、出土した軒瓦は大宰府史跡で出土したものとほぼ一致する。瓦には軒瓦、鬼瓦のほか、ここでは図示していないが、平瓦や丸瓦、熨斗瓦や面戸瓦といった道具瓦や磚などが多数出土している。

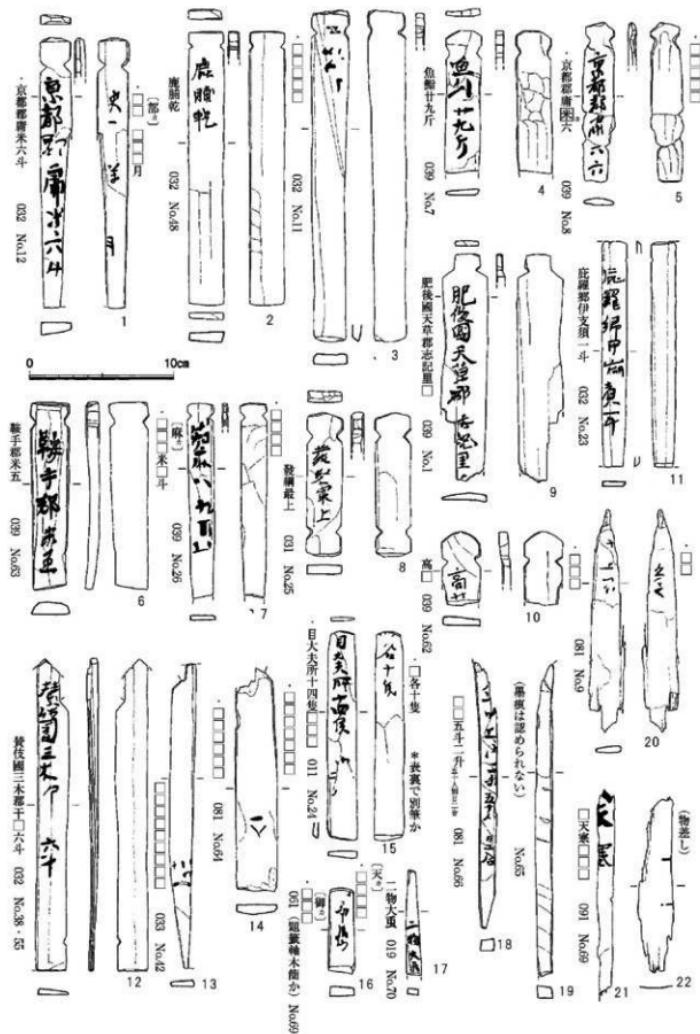
Fig.17 鴻臚館跡 SK57 出土の木簡

木簡は便所状遺構SK57、SK1124から出土しているが、判読できるものはSK57が主体である。木簡の形態は両側から切り込みが入る荷札形式のものが大半である。その内容から筑前国内の「京都郡」（1）や「鞍手郡」（6）、肥後國の「天草郡」（9）や讃岐國の「三木郡」（12）の米、「鹿乾脯」（2）（鹿の干し肉）や「魚鮓」（4）といった食材に付けられたもので、それらはこの場所で使われた物品であったと考えられる。

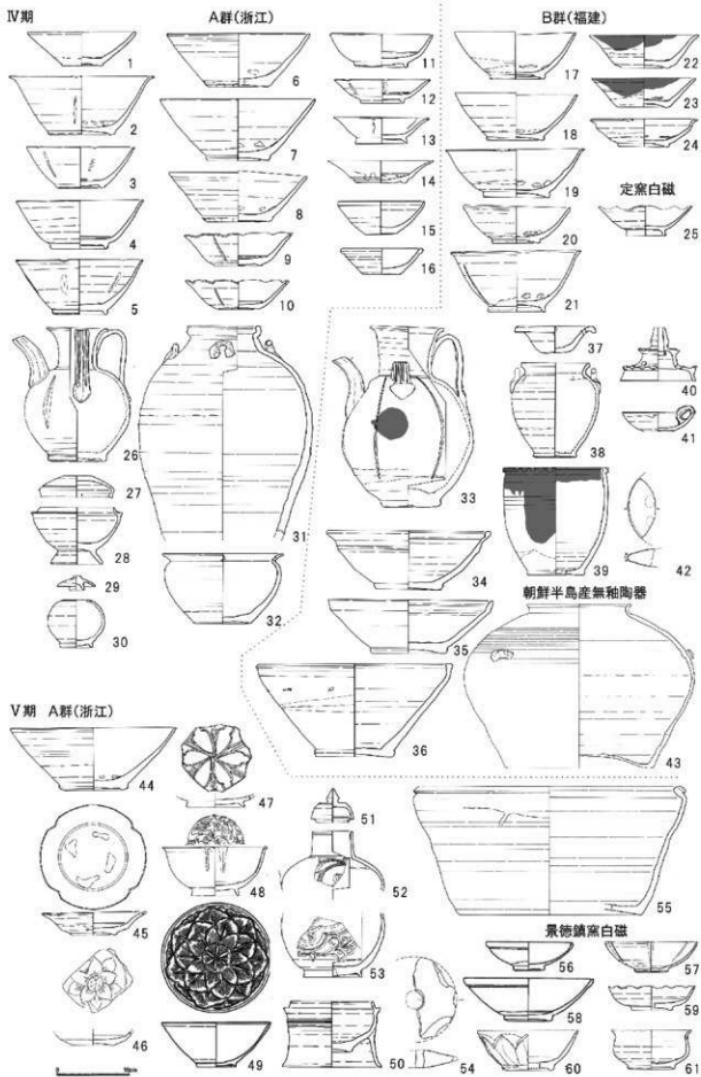
Fig.18 鴻臚館跡出土の第IV・V期の貿易陶器

貿易陶磁器は第III期段階になると、越州窯系青磁や邢窯系白磁、長沙窯水注などが出土するようになるが、出土量が増大するのは第IV期以降である。第IV期のもので主体となるのは越州窯系青磁である。越州窯系青磁は精製品と粗製品の二種類に大別され、前者が浙江省産（1～16ほか）、後者が福建省産（17～24ほか）と把握されている。鴻臚館跡出土品は前者をA類、後者をB類と分類され、胎土や釉色から細分されている。器種は碗や坪、水注や鉢などがあり、このほか、褐彩陶器の水注（33）や鉢（39）、褐釉陶器の灯臺（燈明皿）（41）や香炉（40）、無釉陶器の茶碾輪（葉研）（42）、朝鮮半島産無釉陶器（43）、定窯白磁（25）など多彩な製品が見られる。第V期になると、景德鎮窯白磁（56～61）が出現し、青磁は減少傾向となる。白磁は口縁を折り返して玉縁状にした碗や皿が主体となる。青磁は毛彫りや片彫りの割文花を施した碗（46～49）や水注（52、53）など、前代には見られなかつたものが出土している。

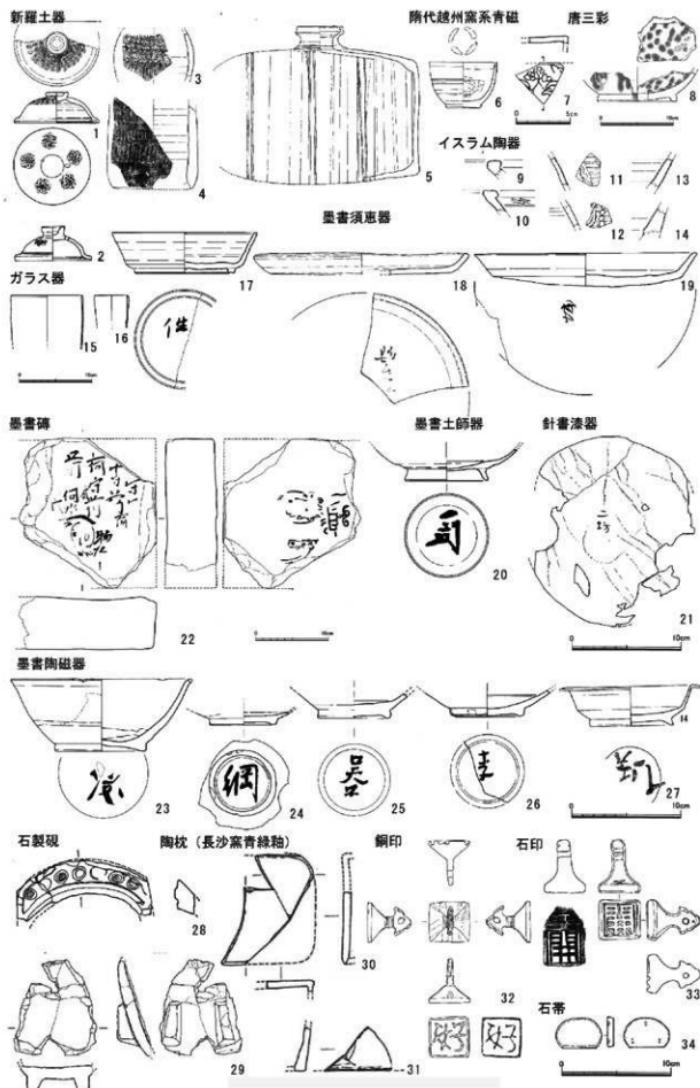
Fig.19 鴻臚館跡出土の主要遺物 1

新羅土器は第I期、II期に見られるもので、新羅使を迎えたことにも対応するようである。出土量は南館の方が多い傾向にあり、第II期の南北の館の設置時期の差を反映しているのかもしれない。器種には印花文を施した壺蓋（1.2）、瓶（3.4）などが出土している。便所状遺構からは無文の樽型瓶（5）が出土している。

越州窯系青磁は第Ⅲ期から見られるようになるが、鴻臚館跡では隋代の越州窯系青磁碗 (6) が出土している。筒形をした円盤状高台の小碗で、外面のみ釉がかかる。出土遺構との時期差があり、持ち込まれた時期は特定できないが、希少なものである。

唐三彩の出土量は少ないが、形態が分かるものとしては三彩鶯雀文陶枕 (7) がある。鶯雀を挟んで中央部分に青、他は緑釉が残るが、東京国立博物館蔵の同類製品の例から恐らく黄釉も使用されていたであろう。また、晚唐に比定される白化粧した白地に緑釉・黄釉で斑点を打つ盤 (8) が出土している。

イスラム陶器は破片資料が大半であるが、外面に貼付文を施し、コバルトブルーの釉薬をかけた大型の壺 (9 ~ 14) がある。イスラム系の商人の活動の拡大により中国にもたらされたものが、中国商人により持ち込まれたものと考えられている。

ガラス器は少量であるが、ワイングラス風もしくは瓶 (15, 16) のような形態のものが出土地してい。色調は透明、緑色を呈する。蛍光X線分析では西アジア系ソーダ石灰ガラスの特徴に類似する。

墨書き土器の出土数は少ないが、「中」「伴」(17)「縣」(18)などを記した須恵器がある。中でも注目されるのが8世紀後半の皿の底部に「城」(19)と記されたもので、続日本紀の寶龜3年(772)年11月辛丑の条にある「龍筑紫營大津城監」の記述から存在が議論されている「大津城」に関連する可能性が指摘されている。10世紀代に位置づけられる土師器碗では外底部に「厨」(20)と記されたものがある。磚 (22) には表面に習字及び人物の頭部らしき絵画を描き、背面に婦人・馬などの絵画を描いたものがある。便所状遺構SK57から出土した漆器には「二坊」(21)と針書きしたものがあり、宿坊などの施設を示す資料として注目される。

貿易陶磁器は多量に出土したが、その中に外底部に墨書きを記したものが少数だが存在する。越州窯系青磁に記したもの (23) (判読できないが) もあるが、大半は白磁碗、皿である。判読できるものでは、船主を示す「綱」(24) や「貞」(25)「李」(26)「鄭」(27)といった中国人名などがあり、12世紀代に博多遺跡群で多く見られる墨書き土器に類似するものであり、鴻臚館での交易に関わる中国商人の存在を示すものである。

瓦には海部の壁にあたる部分に軒平瓦様の文様が彫り込まれるもの (28) で、縁どりした内側に、珠文7個を浮彫りにしたものがある。中国産と考えられる風字瓦は断面台形の脚が二つ付くもの (29) で、第Ⅲ期の遺構から出土している。陶枕には先に記述した唐三彩のもののはかに、長沙窯青緑釉のもの (30, 31) がある。

銅印は第Ⅷ期の包含層から出土したもので、方形の印面に「好」(32)の銘が正字で鋳出される。押印すると逆字となる。紐は苔紐で、印面の法量は3.7cm四方となる。滑石製の石印は第Ⅷ期の溝から出土したもので、「閭」(33)の一文字を刻み出す。紐は苔紐で、銅印の形態を忠実に模している。

石帶はこれまでに1点出土したのみである。淡い緑色を呈するが石質は不明。裏面に2個の小孔からなる縦じ穴を3カ所に穿つ。潜り穴内には、銅線が残る。幅4.2×高さ2.8cmを測る。

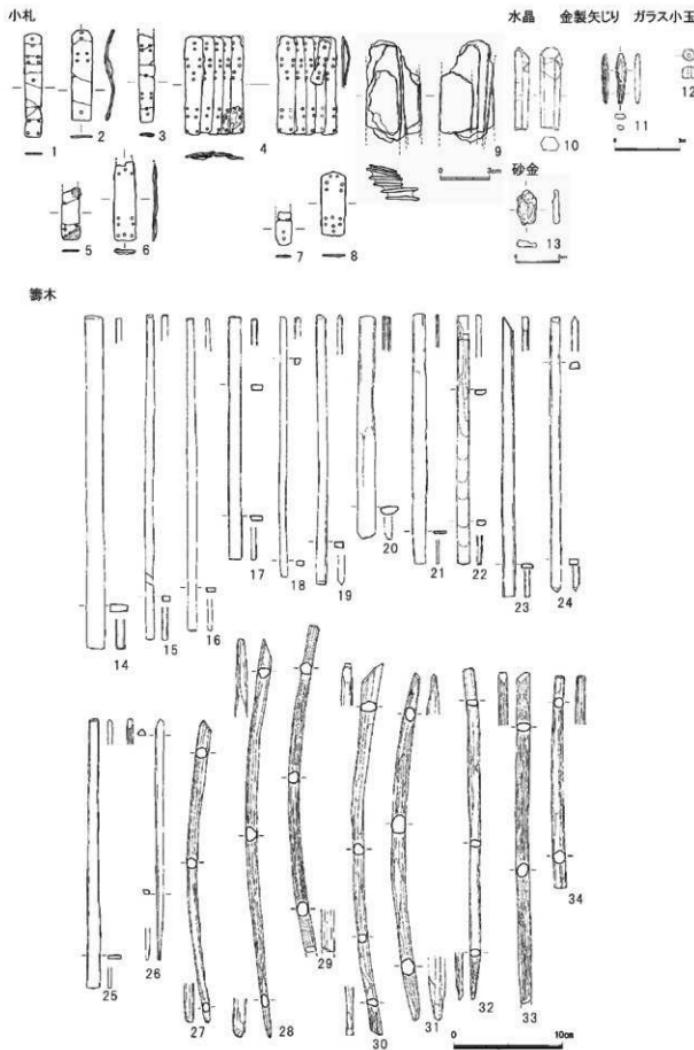
Fig.20 鴻臚館跡出土の主要遺物 2

挂甲の鉄小札は重なった状態で十数点出土している。小札は、革紐等で綴じ合わせたものであろうが、紐は遺存していない。先に触れた貞觀 11 年 (869) の鴻臚館への甲冑の配備にも関わるものと注目される。

北館の第Ⅲ期の礎石建物北側で地鎮具と考えられる水晶 (10)、金製矢じり (11)、ガラス小玉 (12) が出土した。水晶は火打石として使用されるが、唐への朝貢品でもあった。金製矢じりは細長い棒状に成形した金塊をヤスリ状の工具で面取り整形したものである。約 85% が金、15% が銀である。

砂金 (13) は商品の対価でもあり、鴻臚館での交易に関わる資料の可能性があるが、其伴遺物が少なく、年代を特定することはできない。長さ 16.08mm、幅 8.9mm、最大厚 3mm、重さ 2.75g を測る。99.5% の純度の高い金である。

便所状造構からは籌木が多量に出土している。概ね長さ 20 ~ 30cm、幅 1.5cm 前後、厚さ約 5mm の大きさのものである。形態は削り箸状に粗く削ったものが一般的ではあるが、使用後の木筒を削って籌木に転用したものが多く見られる。
