# 都城市の中世城館 (改訂版)

2004年1月

宮崎県都城市教育委員会

本報告書は、そういった現状を踏まえ、都城市教育委員会が平成2年度から平成15年度まで実施した、市内の主要な中世城郭の縄張り調査と航空写真撮影の成果を掲載したものです。

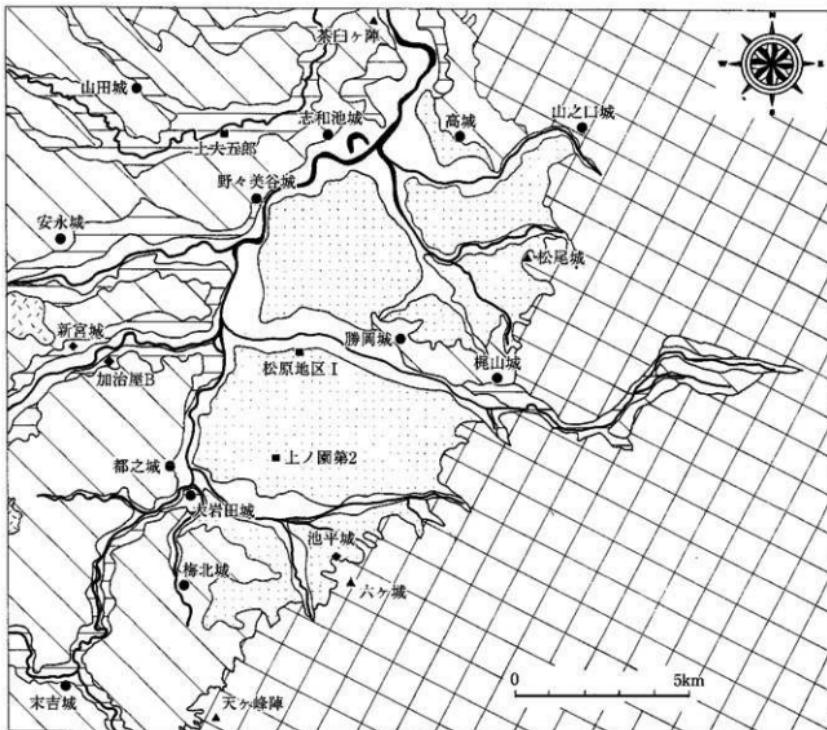
図1 地形区分と城館の分布図

次に、上記のように分類した各城館の分布を地形分類図に重ね合わせ（図1）、それらの立地傾向を示した上で、それぞれの性格についても検討してみる。

A類は、いわゆるシラス台地（盆地中央部では成層シラスと呼ばれる二次堆積のシラス台地）の端部に築城されている場合が多い（都之城・安永城・志和池城・野々美谷城・梅北城）。たいてい主要河川を伴う低地との高度差は20～30mの急崖をなし、天然の要害になっている。台地縁に沿って、あるいは台地の内陸部へと曲輪の拡大が可能であり、台地を縱横にぶつ切りした形で曲輪が配置される。北郷泰道氏の日向城館跡

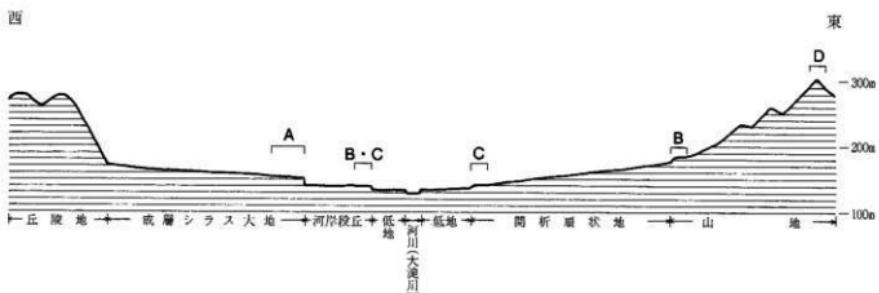
図2 城館立地概念図

図2に、これら各タイプの城館の立地条件を都城盆地の地形横断概念図に重ね合わせ、模式的に表現してみた。

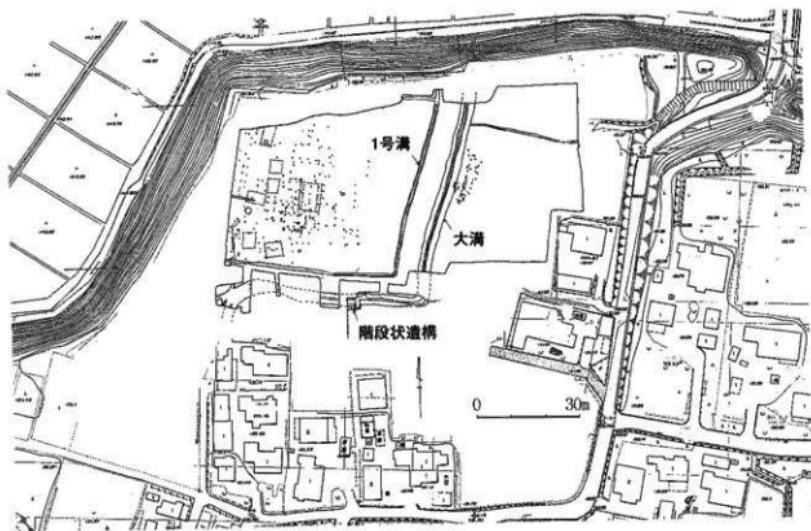
▲第Ⅰ期（13世紀後半）大溝を廻らす館跡

・C類 小規模な堀（溝）によって（現状では土塁を確認することはできないが、本来は堀の内側に設けられていたものと思われる。）おむね方形に囲い込まれたもの。いわゆる方形館。たいていは堀（溝）がすでに埋没してしまっており、発掘調査によって偶然に発見されるケースがほとんどである。なお、松原地区Ⅰ遺跡の第Ⅰ期例は方形プランの四方の二辺に低地との高度差約10mの崖をそのまま利用し、残り二辺は「L」字形に走行する大溝（堀）を掘削することによって構築されており、B類への過渡的な様相が看取される。

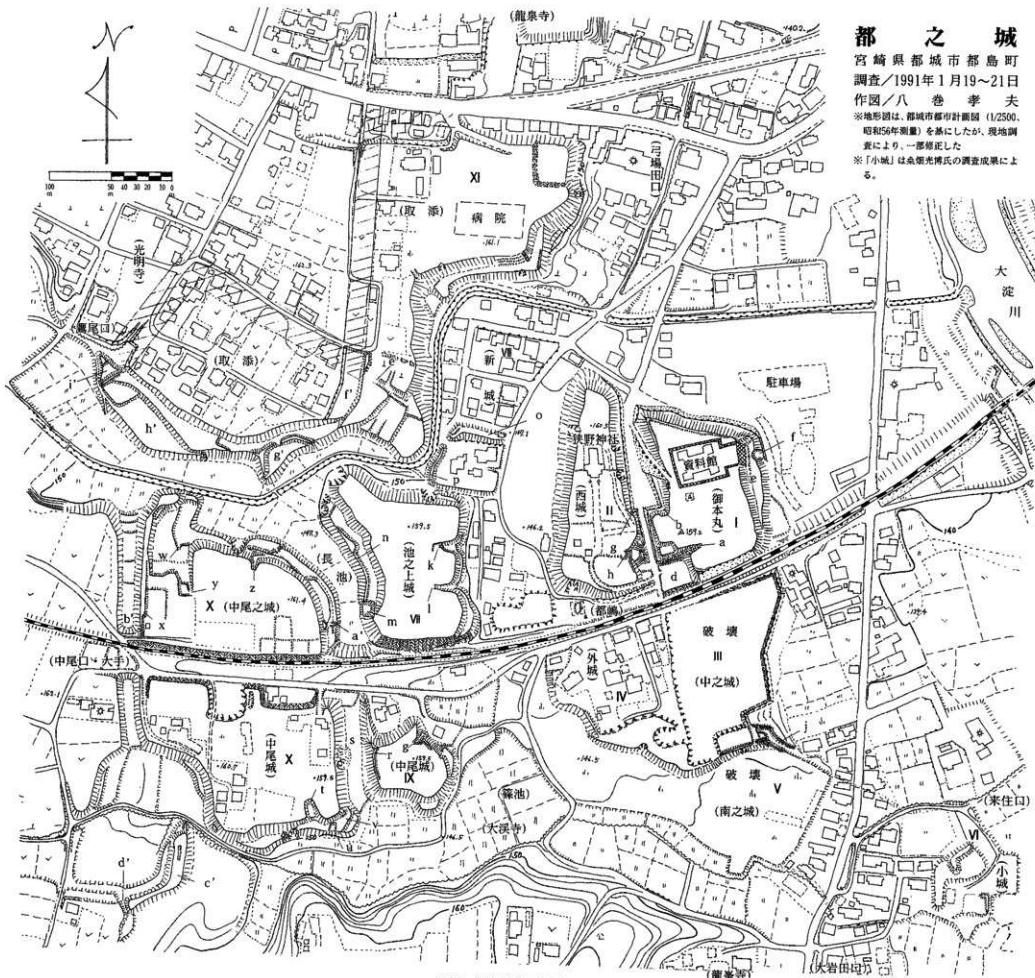
図11 都之城跡平面図

I の曲輪は、絵図では本丸とされ、実際に中心の曲輪と位置づけられるものである。

虎口は絵図によれば、西側に二つ描かれている。現存の日豊本線よりの道 a がそれと考えられる。b は現在は失われている。c は空堀であり、絵図によれば堀底道として使用せず遮断の堀としてのみ使われて

いる。dは絵図に「弓場地」とされるが、これも空堀である。後に弓場として利用したため、「弓場地」と絵図に書き込まれたのであろうが、本来は遮断線としての空堀である。

aの虎口は本丸の最重要の虎口と考えられるが、他の曲輪のように枠形にしていない。アプローチが長いので結果的に枠形の役割があると考えたのであろうか。

曲輪周囲には、西面と南面に土塁があつたらしいが、現在は西面の一部が残っている。北の先端の突出した土塁は櫓台の役割もはたしたと思われ、防御上重要な位置を占める極めて貴重な遺構である。

eは腰曲輪である。本来はここに降りるための枠形虎口があつたが、ある時期埋められているのが発掘により発見された。なぜこの虎口を埋めたかは不明だが、軍事的緊張により、虎口の閉鎖を必要とした可能性も考えなければならないだろう。

VIIは池之上城と呼ばれていた。名称の由来は西と南に面してあつた水堀の長池からであろう。この曲輪は、南の一部が日豈本線によつて破壊されているのみで、極めて良好に保存されている。虎口はkとlであるが、いずれも枠形としている。特にkは枠形の雰囲気がよく残っている。ただし、曲輪内に入るのには、右折するように絵図には書かれているが、このあたりはよくわからなくなつてゐる。mは空堀状になつてゐるが、絵図には井戸があつたように書かれている。nは空堀である。長池に面した側に何らかの防衛上の不安（この長池は自然の谷筋であつたと思われる）ので、側面がだらかであつたため防衛上不利と考えられたのであろう）を解消するために、この城としては異例の横堀を掘つたものと思われる。堀の土塁は保存も良好である。

IXは中尾城の地である。都之城の曲輪の中では最も小さい。遺構の残存はすばらしく、ほとんど完全に残つてゐる。qは枠形で、登り口の取り付け部分は民家によつて壊されているが、枠形そのものはよく残つてゐる。正面にぶつけて鍵形に曲がるようとしている。rは土塁でこれも良好に残つてゐる。この土塁は池之上城の横堀と同様長池とrの空堀の遮断線の強化のために、城内の防衛の中で特に重要な位置づ

Xの北部の中尾之城も保存度は良好である。特にwのエリアがよく残る。ほぼ絵図通りに残存しており貴重である。ここは枡形yに至る道を防御している。xの土塁も極めてよく残存している。zも虎口である。a'は堅土壁で腰曲輪内の移動を遮断している。

b'は堀切で極めて大規模である。遺構もすばらしい上よく残っている。この堀切が台地と切り離す役割を果たしていて、城内の数多くの堀の中でも最重要のものといえよう。b'の堀切は北側のものが堀底を階段状に造成している。

以上見てきたように、都之城は破壊されたイメージが強い割には、意外と遺構は残っている。特に本丸・西城・池之上城・IXの中尾城・Xの中尾之城・中尾城はそれぞれよく残存している。取添も川沿いの部分はよく残っている。

それぞれの曲輪の虎口がよく残っているのもこの城の特徴であろう。池之上城・IXの中尾城・Xの中尾之城・中尾城の虎口の枡形はほとんどが無傷で残っている。その数は六つに及んでいる。南九州の城は一般に明瞭な虎口が少ないが、この城では表面観察と江戸期の絵図がよく一致し、いずれも枡形と確認できるもので、極めて貴重である。

s'とb'の堀もよく保存されている。いずれも大規模な工事がうかがえ、圧巻である。これらの堀は先人の遺産として広く市民に知らせる必要があろう。

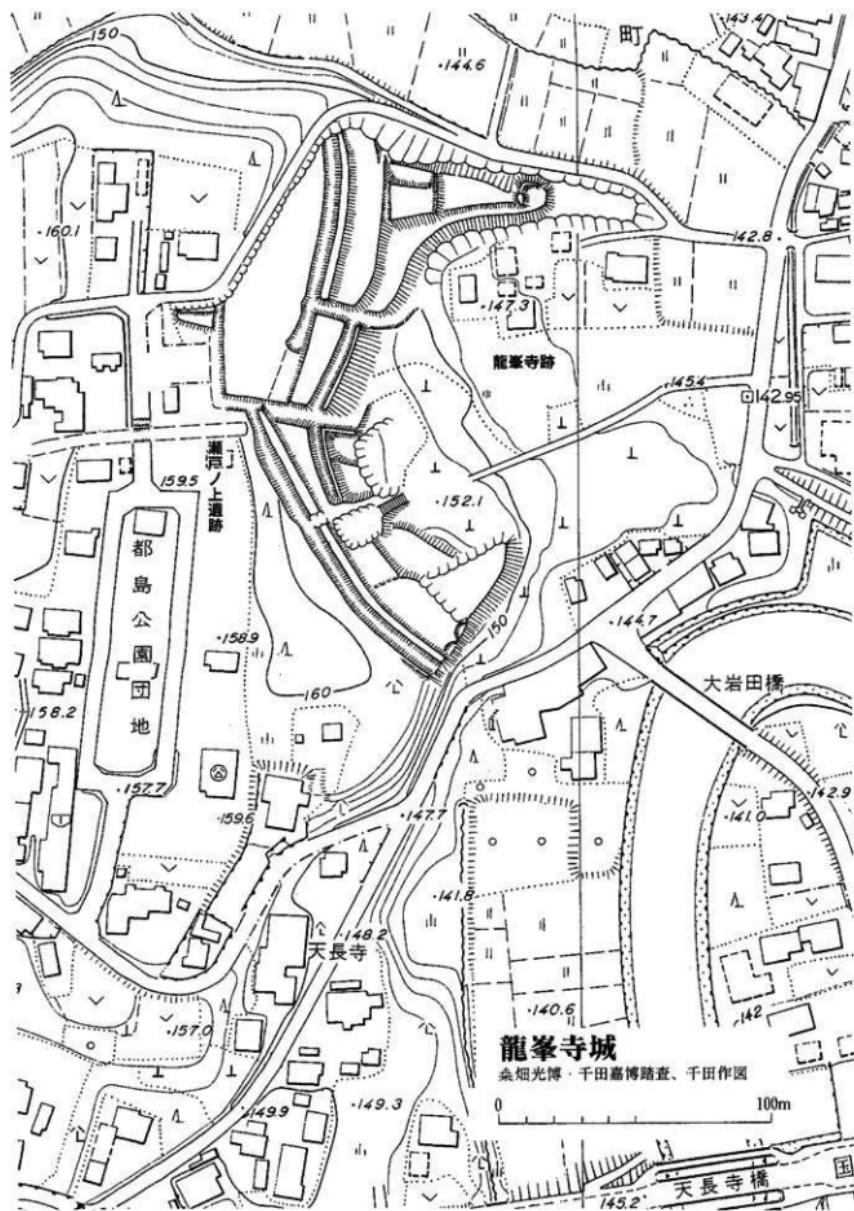
図12 龍峯寺城跡平面図

都城市都島町にあり、すぐ北側の谷を挟んだ場所には都之城が広がる。龍峯寺墓地の東側の台地端部に、城郭遺構がきわめてよく残る。地表面から観察可能な城郭遺構の西側から宅地開発が迫っており、東西60m × 南北200mの範囲に複雑に組み合わされた堀と土塁・曲輪が展開している。都城市教育委員会の発掘調査によれば、現在認証できる遺構の西側の台地上で堀などを検出しており、全体像は不明ながら、何らかの関連遺構が台地上に伸びていたことは間違いない。戦国・繩豊期に整えられた遺構である。

遺構は中央の東西方向の堀によって、北側と南側に二分される。北半部では、北東の台地下に降りる道が大きく屈曲するところに、突出した曲輪があり、北に向かって土塁を備える。この突出した曲輪の東側には堀があり、堀の東に、東西30m × 南北80mの大きな曲輪がある。この東にさらに幅8m程の堀が伸びる。南側の一部が埋め立てられているが、よく遺存し、北端は台地端部に開口する。この堀の東には、土塁を備えた曲輪と堀西側より一段高い曲輪が配置されている。のことから、明らかに西側を城外とした設計であったことが確認できる。北東部分には尾根が伸び、削平地がつづく。

南半部では中央の東西堀から南東に130mにわたって台地端を区切る堀が伸びる。堀の東側には北半部と同じように土塁と帶状の曲輪がつづく。中央の東西堀に近い部分では、台地東側の旧龍峯寺の側にも堀をめぐらし、堀には対岸土塁が添えられる。こうしたことから、やはり西側を堀と土塁で守られた台地端部の帶状に伸びた曲輪が、もともと上位の曲輪であったことが確認される。

こうした城の構成からは、龍峯寺城がいわゆるふつうの城ではなく、きわめて軍事的な比重の高いものであったこと、さらには都之城の南の台地端部を、大淀川の蛇行地点まで確保することに目的があったことを示している。都之城の外郭あるいは惣構えとして理解すべきであろう。

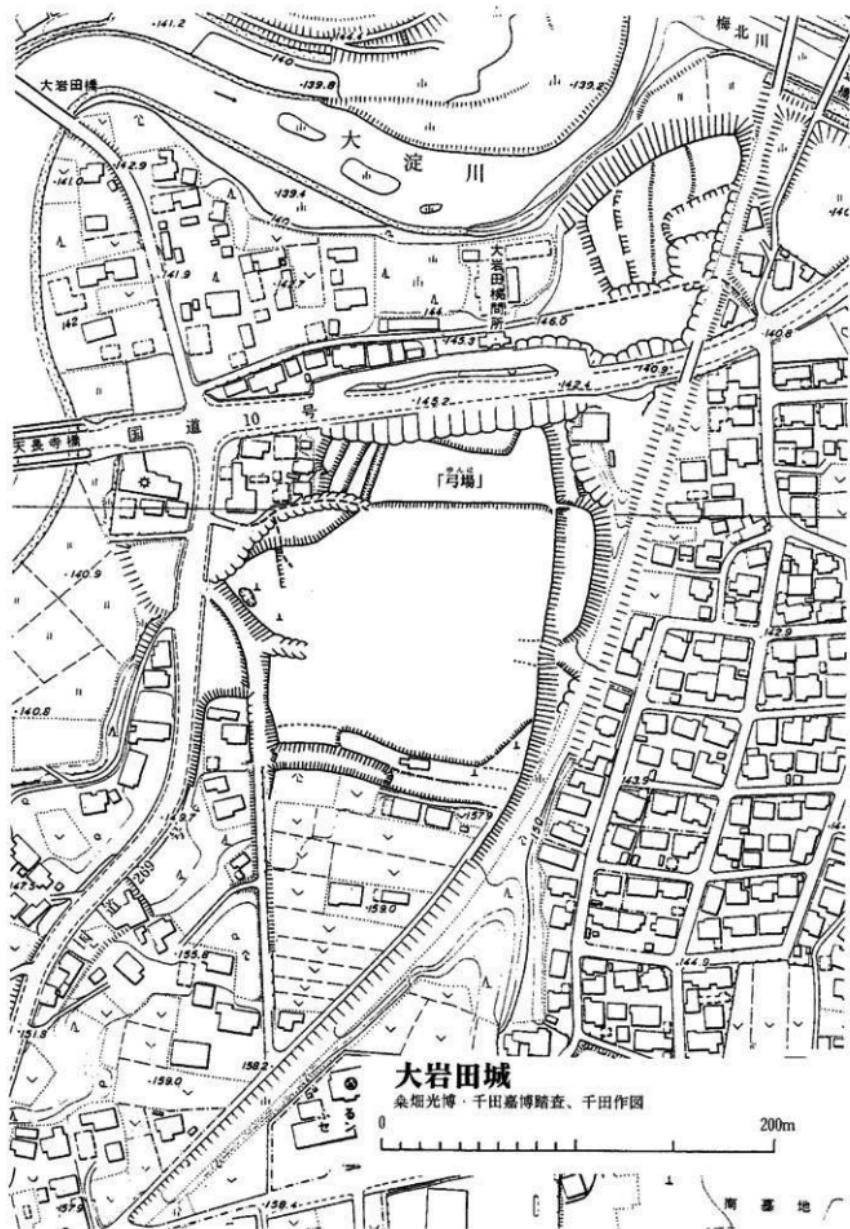
図13 大岩田城跡平面図

梅北川と大淀川の合流点を間に望む、比高約15mの台地上に大岩田城は位置する。河川交通と、おそらく河川の渡河点を押さえ得た好立地であったと考えられる。城域北側は国道10号線によって一部が削られ、南東の一部は旧志布志線の線路敷きによって改変を受けている。しかし、大部分は畠と墓地になっており、保存状況はきわめて良好である。大岩田城の歴史は古く、はやくも暦応2年(1339)の文書に確認できる。またこの城は、大和田城とも呼ばれたことも知られる。

城域南端の台地続には幅約10mの堀切りがあり、その内側には土塁の痕跡が観察される。堀と土塁の規模から考えて、少なくとも15世紀以降の改修が推測される。堀は東半分が埋め立てられているが、地境と道に挟まれた帶状の地割りから復原できる。また、主要部の北側は、一段高い曲輪になつており、通称「弓場」(ゆんば)と呼ばれている。弓場北側は、もともと台地の上位面が落ち込んだところで、防御に適していた。自然地形に手を加えた急斜面の「切岸」に加え、堀があつたかは国道のため不明である。

南の堀切りと北の弓場に守られた方形の部分は、城内のもともと主要な曲輪で、東西100m × 南北100mの規模であった。この主郭東側には、一段低い帶曲輪があり、その半ばに堀状の切り込みが見られる。現況では、主郭上面に堀が伸びていた様子は認められないが、本来、主郭に出入りするための堀を利用したスロープ状の堀底道がここにあった可能性が高い。

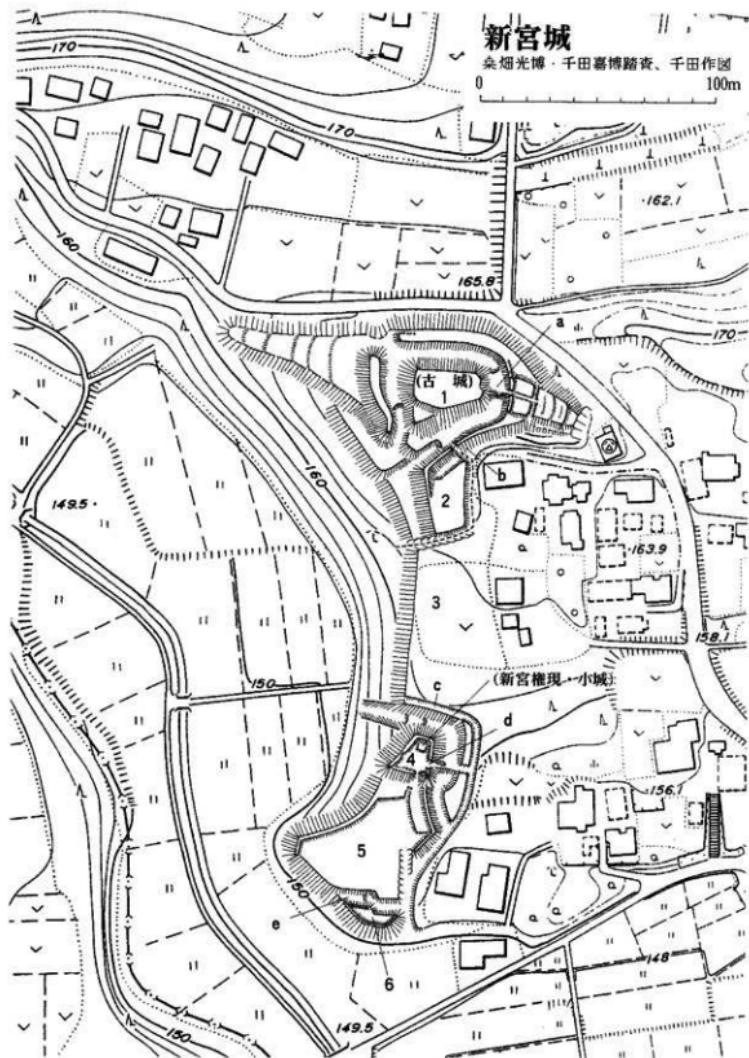
図14 新宮城跡平面図

このように新宮城は、南九州では類例のほとんどない館城形式の城である上に、北城・南城とも遺構が完全な状態で残る。さらに、いわゆる堀や土塁で守られた狭義の「城」部分だけでなく、新宮城の城主あるいはその一族が北と南の城をうまく関連づけながら丘陵全体の城郭化を試みていたことがわかるなど、特色が明瞭である。徹底した都城市内の中世城館の地表面観察調査でも、新宮城と同じタイプの城郭は発見されておらず、歴史的価値はきわめて高い。

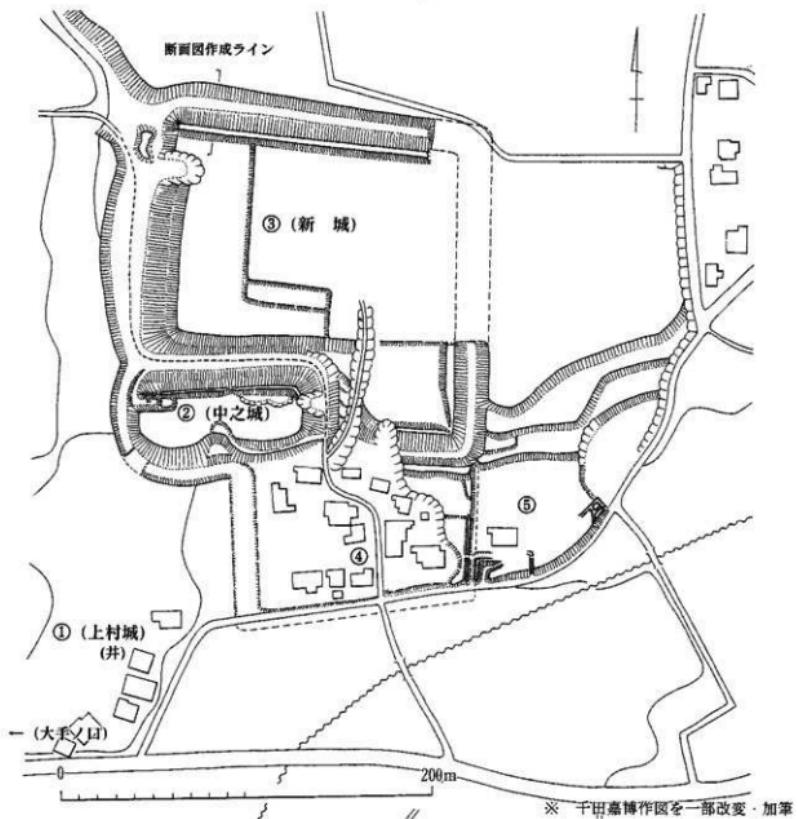
図15 梅北城跡平面図

破壊前の地籍図によれば、上村城と飛永城はほぼ同じ大きさであった。中之城②は、北側に2mの土塁を備え、新城③側への防御に留意していた。中之城②への出入り口は2カ所あり、ひとつは北西隅を北側の堀から登る堀底道、もうひとつは東側からスロープを登って窪地状の出入り口に到達したものである。2カ所とも、もちろん城門を備えていたことはいうまでもない。中之城②は、立地や遺構から見て、梅北城の中で、もっとも防御機能が高く、特に要害としての機能を発揮した曲輪と評価できる。

城域の縁辺部に城内で最大の面積をもつ曲輪が配置された構造は、南九州の中世城郭によく見られるものである。その役割などについては必ずしも良好な発掘成果があげられていないが、基本的に中・下級家臣の集住地として機能したと考えられる。梅北城の場合、新城③の築かれた台地縁部を確保することは、中之城②以下の曲輪を防御するために、きわめて重要であった。さらに多くの軍勢を収容し、危機的な状況下で同時に地域住民が避難し得る空間は、新城③以外の城内には見あたらず、ここは惣構え的な役割ももつたことが推測できる。

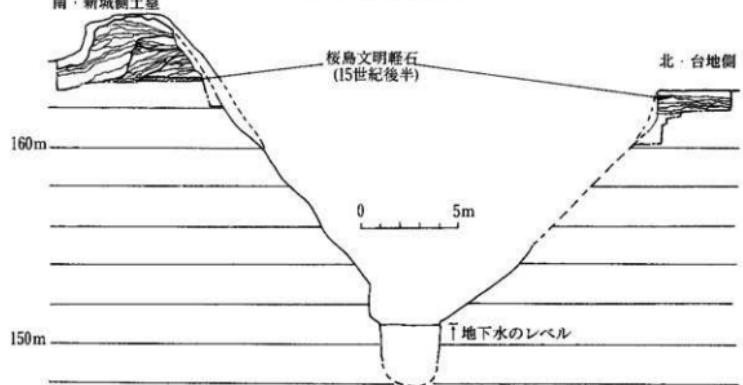
図16 新城曲輪北側土塁・空堀の断面図

新城③に残る土塁は、土塁側面の傾斜角度が急で、上面も幅広によく整えられたものである。北側では土塁の高さ2m、南東張り出し部の東側土塁では1.5mである。また堀も同様に規模が大きく、かつシャープな立ち上がりで、主郭北側では上端幅23m、深さ20mを測る。こうした土塁と堀の状況は、梅北城の最終的な改修が、戦国末期～織豊期のものであることを示している。歴史的な背景から考えると、梅北城の現状遺構の整備は、慶長4年（1599）の庄内合戦を契機にしたものであった可能性が高い。（千田嘉博）

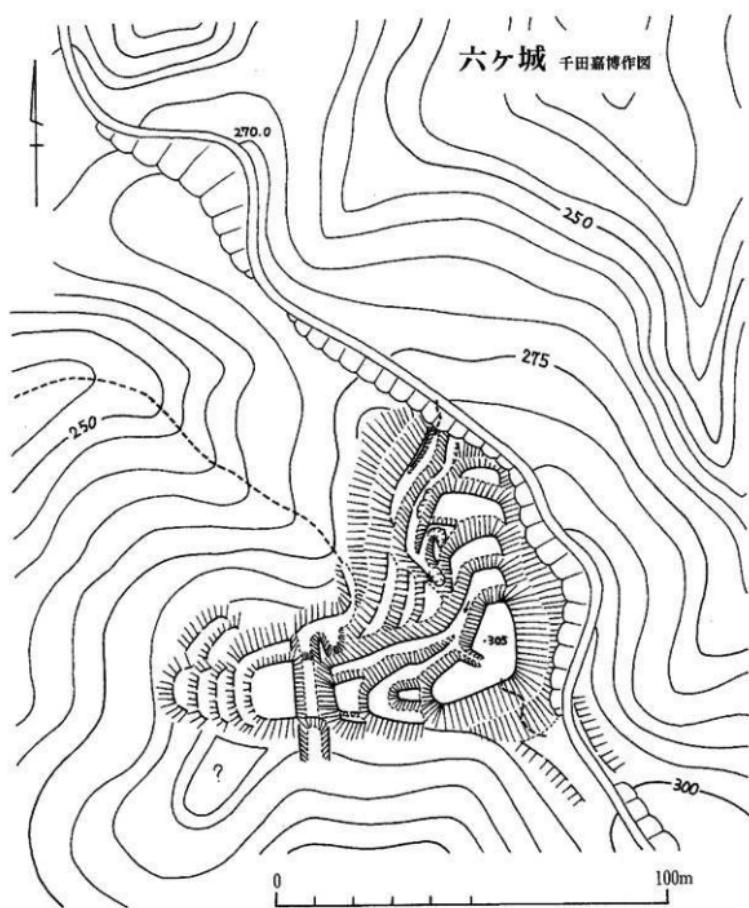
図18 六ヶ城跡平面図

堀切りの北側は、堀底道になっており、帯曲輪を経由して谷筋への城道が伸びている。正応寺集落に連絡する道で、この城の大手道に相当したものと考えられる。西の尾根に設けられた堀切りは、尾根の傾斜転換点ではなく、まだ尾根上の等高部分を残した位置に設定されている。堀切りより西側の部分は、特に西側の切岸が充分整えられておらず、堀切り以東の部分より格下の空間として意識されていたことがわかる。この尾根はさらに南西に伸びて、ここにも曲輪を形成している可能性があるが、踏査できなかつた。

主郭から北に展開した曲輪群は、主な尾根上に4段の曲輪を配し、その西側斜面の通路状の帯曲輪で相互に連絡した。この通路は、所々流水によって掘り窪んでしまつていて、そのため部分的に外枠形のような複雑な出入り口のように見えるところがあるが、本来の形態ではない。城域北端の帯曲輪は北に向かって傾斜しており、外側に土塁を備える。先端は失われているが、おそらく城の北の堀切りにつながつていたのであろう。六ヶ城は15世紀の臨時の陣城の遺構として評価してよく、きわめて貴重である。(千田嘉博)

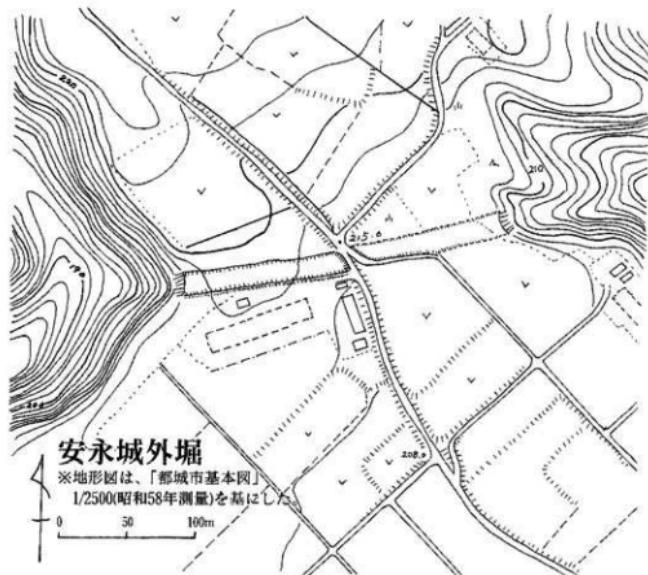
図20 安永城外堀平面図

この堀切は現在「外堀」と呼ばれていて、この堀より内側を「内城」と呼んでいる。「内城」は本丸の名称なので城の中心部分の名が城内の代名詞になったものであろう。この堀切は江戸時代から知られていて、「庄内軍記」所収の図(第5図)には、「堀切」と注記され、鳥瞰図に堀切と覚しき線が描かれている。

さて、この堀切の性格を考えてみよう。城自体は諫訪原台地の先端にあり、それで完結しているのであるが、なぜ台地を区切る遺構の堀が必要であったのであろうか。これには二つの可能性が考えられる。一つは、城下集落を設定するための絶構とする考え方である。台地上はかなり平坦で、容易に城下集落を構成できると考えられる。しかし、現在の庄内の町は、庄内川の河岸段丘にのって構成されており、河川交通との関連からも台地上に城下集落を設定することは極めて不利であると考えられる。従つてこの堀切は、

以上のように、この堀切は安永城の遠構であり、その目的は庄内の乱（慶長5年）にあたって築かれたものと考えられる。なお、この堀の内側の台地は、必ずしも全てを城郭として使っていたものではなく、戦時の避難住民の居住空間、また兵站基地、食糧自給のための畠などに使われていたと思われる。

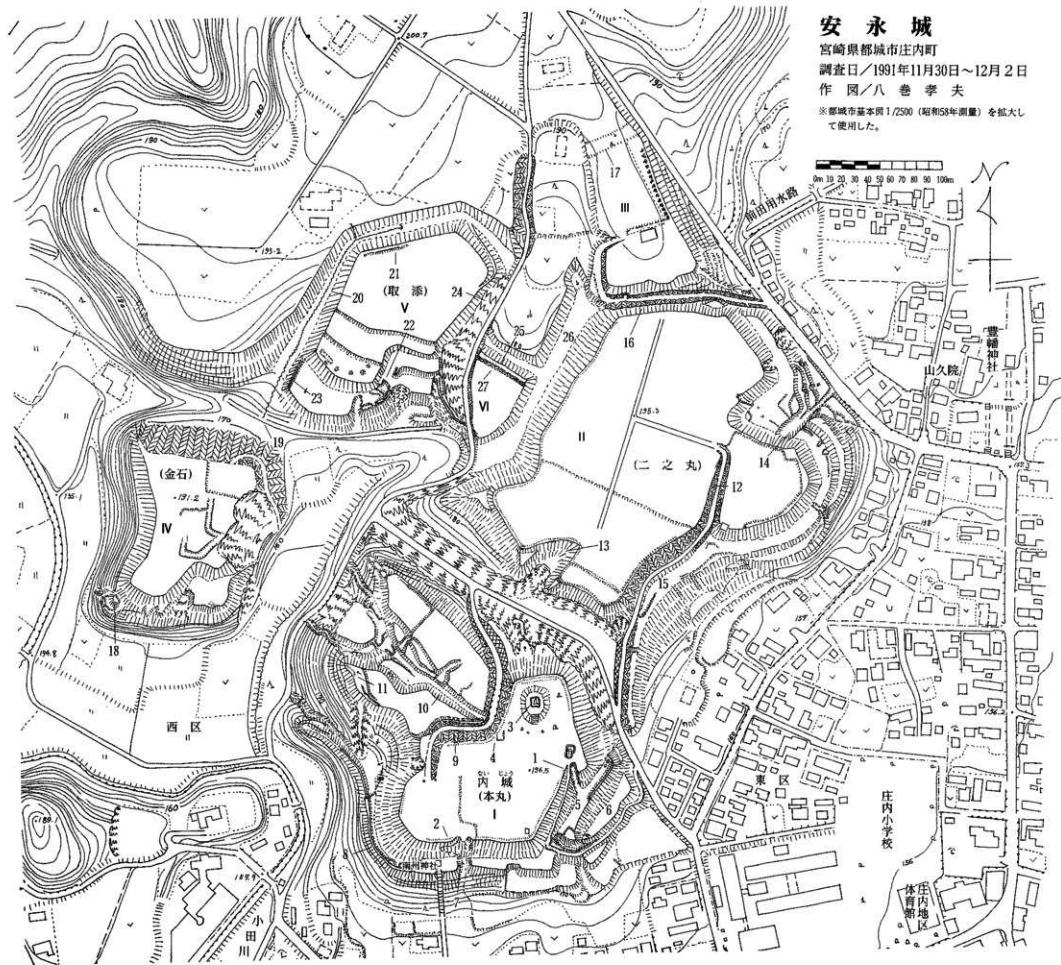
図22 安永城跡平面図

曲輪Ⅰの北の半分は、低くなりながら西北方向へ続く。この曲輪のちょうどまん中に堀底道10が入っている。この堀底道は途中自動車道路で破壊されているため、どのように曲輪Ⅰの南へ入つていつたかわからない。しかし、この堀底道と同じ方向にやや低いくぼみ4がある。もしかしたら、ここが舟形の名ごりかもしれない。

この曲輪Ⅱは、現在12の道から入る。自動車が入る道なのでかなり拡幅されている。古くからの道なのであるが、もともとのルートであったかどうかはわからない。ここ以外には、ルートになりそうなところは、13と14がある。しかし、13はルートになりそうな地形であるが、現在はかんじんのルートは見つからない。14は腰曲輪を断ち切る堅堀である。下の道から登つてこれるのでルートとなる可能性はあるが、こそこも腰曲輪と曲輪Ⅱへ入る安定したルートと虎口はない。以上のように、この曲輪Ⅱへのルートは不明であるが、全体の地形を考えると、やはり15の腰曲輪へあがり、12の位置のすでに失われた虎口から入るのが素直かもしれない。これらがいずれも道路の拡幅により破壊されたと考えることもできる。なお「絵図」にはルートは描かれていない。

VIは空堀25と曲輪IIを区切る空堀26によってできた曲輪である。はたして独立したものなのか、曲輪Vの一部であったのか、空堀が途中道路により破壊されているためわからない。このあたりは「絵図」にも描かれていないようである。また、空堀26の北端が北西にややくいこんでいるが、これが曲輪Vの空堀20と結びつくのか不明である。ここはゆるい谷筋になつていて、屋敷地として使われていたのかもしれない。なお、VIの曲輪上は、かなりけずられており遺構面は既に失われていると思われる。なお、土塁状の27は、土地のけずり残しだある。

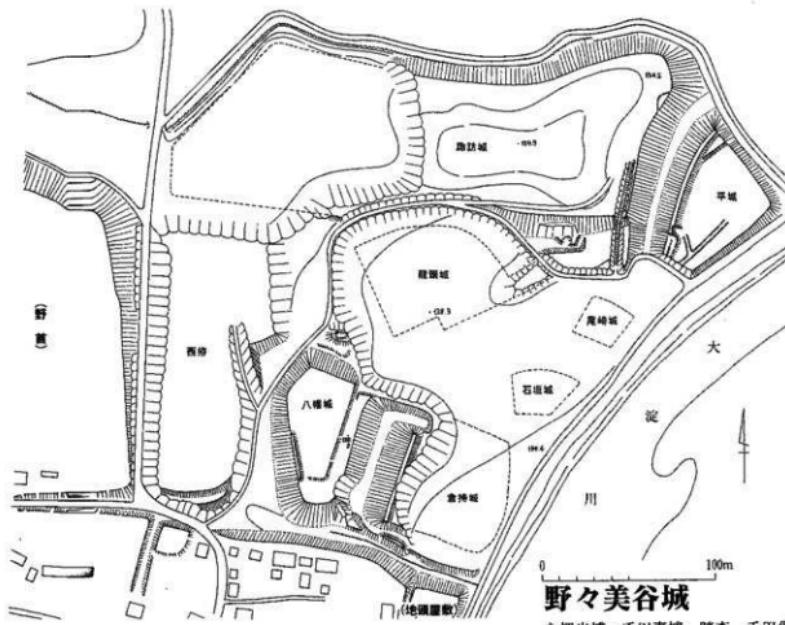
図24 野々美谷城跡平面図

諏訪城は西側半分を土取りによって失う。西拵は踏査時点ではなお曲輪上の遺構はよく残されていた。八幡城は西側の西拵に対して土塁をもつ。曲輪面は2段になっており、東側の一段低い帶曲輪をめぐらす。帶曲輪の北端に八幡城にはいる出入り口が確認される。倉持城は曲輪西側の高土塁のみが残る。倉持城は八幡城の北東部分と地づきになっていたことがわずかな痕跡からわかる。また、八幡城との間に堀は逆L形に曲がながら、倉持城側に向かってしだいに浅くなってしまい、スロープ状の堀底道となって倉持城内につながっていたと推測できる。図示した範囲の南側にも絵図によれば曲輪がつづいていた。現地でも堀の痕跡を見ることができ、もうひとまわり城域が広かつたことが確実である。

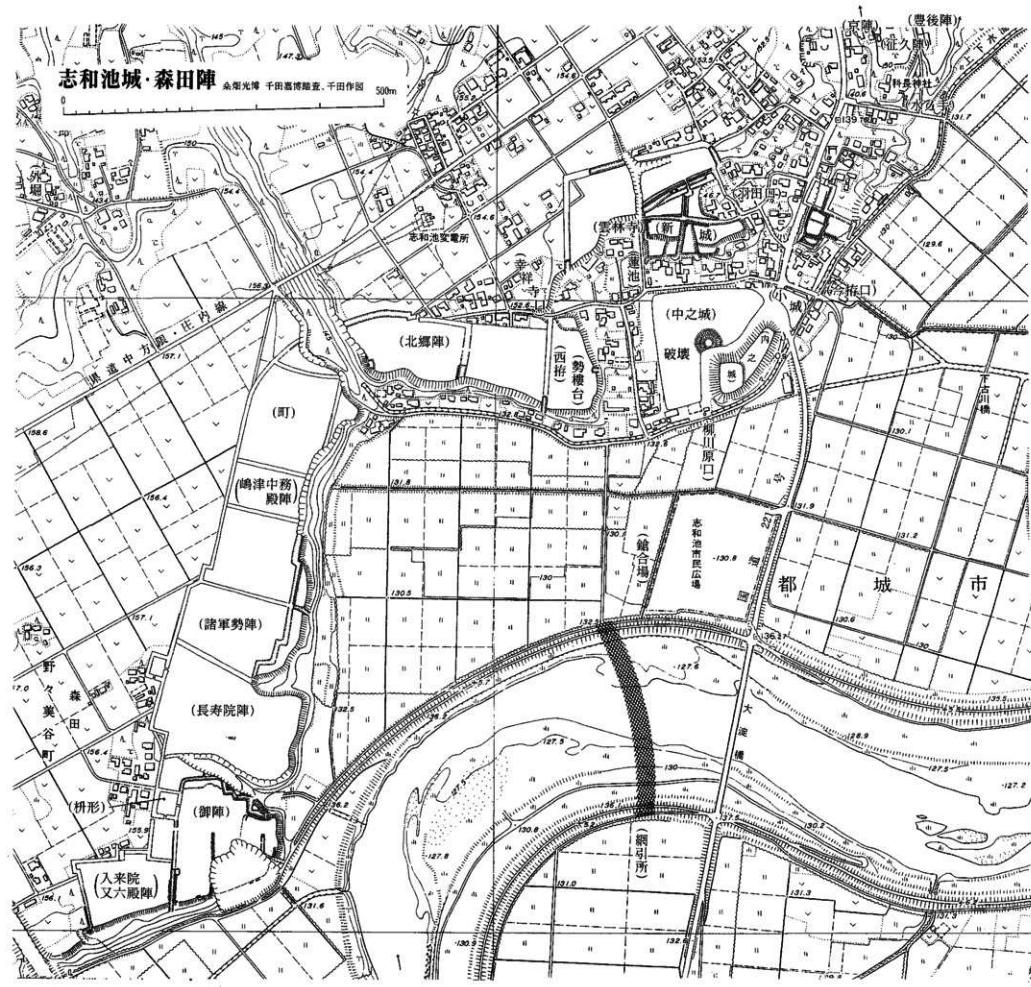
図25 志和池城・森田陣跡平面図

大きな谷を挟んで台地崖線が東に向きを変えたところが「北郷陣」であった。絵図によれば、現況とは異なり、谷の幅は狭く、両岸をつなぐ土橋があったとする。しかし、実際には曲輪面と同じ高さで土橋があつたとは考えられず、谷を下りた中にこうした施設があつたのであろう。絵図にも描かれた櫓台を北郷陣の南西に確認できる。北郷陣の北側および東側の堀は地割でよくわかる。北郷陣東の堀から西格までの空間は、当初、最前線であつたはずだが、西格が落城してからは勢楼番の控えの陣所として使用されたようである。志和池城北東の天神ヶ尾にも土塁と堀に守られた陣所が残る。「京陣」、「豊後陣」、「嶋津右馬頭駕征久陣」に相当した。現在、科長神社、宅地である（未図化）。

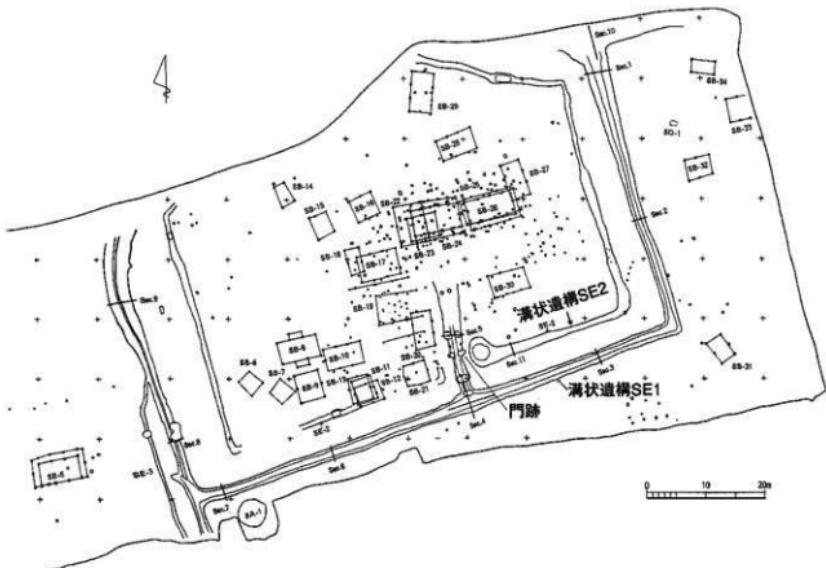
図27 上大五郎遺跡平面図

外側の溝であるS E 1（幅2～3m）は東・南・西の三方を「コ」の字形に区画し、北側は段丘端で切れている。溝の最低面には館西面を除いて硬化面が確認され、堀状の道路としての機能が推定されている。同溝は南西コーナーでT字型に分かれ、南には硬化面を伴いながら約50m続く。北には約45mのび、段丘端に消える。硬化面は、南西コーナーから北へ約5mの地点で西に折れ館外へとのびる。S E 1の5～9m内側を内走するS E 2（幅約1m）は、深さは平均して10～20cmと浅く、硬化面は認められない。4か所で土坑を伴っているが、その中で、入口部東側の円形土坑は径3m、深さ1.8mと最も規模が大きい。また、北東部が西へ約110°、北西部が東へ約120°折れ、館内部を囲み込むような形となっている。このS E 2とS E 1との間はほとんど無構地帯であり、土壘の存在が想定されており、S E 2は土壘の内側に設けられた雨水処理的な排水溝と推定されている。S E 1とS E 2の遺構内堆積土の断面観察によれば、おむね溝の中位レベルにおいて、桜島を噴出源とする文明年間（1471年頃）の白色軽石の堆積が認められ、その時期にはかなり埋没が進行していたことが考えられる。また、館入口より東側のS E 1では、その白色軽石の上位にも硬化面が不明瞭ながら部分的に観察できるが、西側ではまったく認められない。館への入口は、S E 1の南東コーナーから約38mの地点で北に向かって、硬化面を伴いながら約20mの上り勾配で設けられている。また、約8m入った地点から、約1.5m間隔で左右対称の大小の柱穴が3対並んでおり、さらに7m進むと1対の柱穴がある。これらの柱穴群は、門状の施設であると推定されている。この入口部には長方形の土坑が2基と東側の壁際に溝と土坑1基が伴っており、排水を意図して掘削されたものと考えられている。調査を担当した東憲章氏は、この門跡を含めた館の時期について、先に述べた桜島文明軽石下降前と後の2時期にまたがって存続したと推定しているが、土層断面図を詳細に観察すると門柱穴が完全に埋没した後に、同軽石が堆積しており、15世紀後半頃にはその役割を終えていたものと思われる。館に伴う建物として、24棟の掘立柱建物跡が認められているが、重複の状態からおむね3時期にグルーピングされており、各時期7～9棟が存在していたものと推定されている。また、館構築期には中央部のやや東よりに二面に庇をもつ2間×5間の建物（SB24）と一面に庇をもつ2間×4間の建物（SB26）の主殿的建物が認められるほか、入口西側付近には2間×2間の総柱の建物（SB21）もある。館の広さについては、外側をめぐるS E 1に囲まれた館総面積は約4240m<sup>2</sup>であり、内側をめぐるS E 2に囲まれた面積は約3150m<sup>2</sup>である。S E 1の埋土からは、14世紀前半の東播系の片口鉢や14世紀後半から15世紀前半にかけての青磁碗・白磁皿などが出土している。前述した溝と門跡の土層堆積状況からも、館の時期が15世紀後半まで下ることは考えられず、14世紀から15世紀前半にかけてと推察できる。

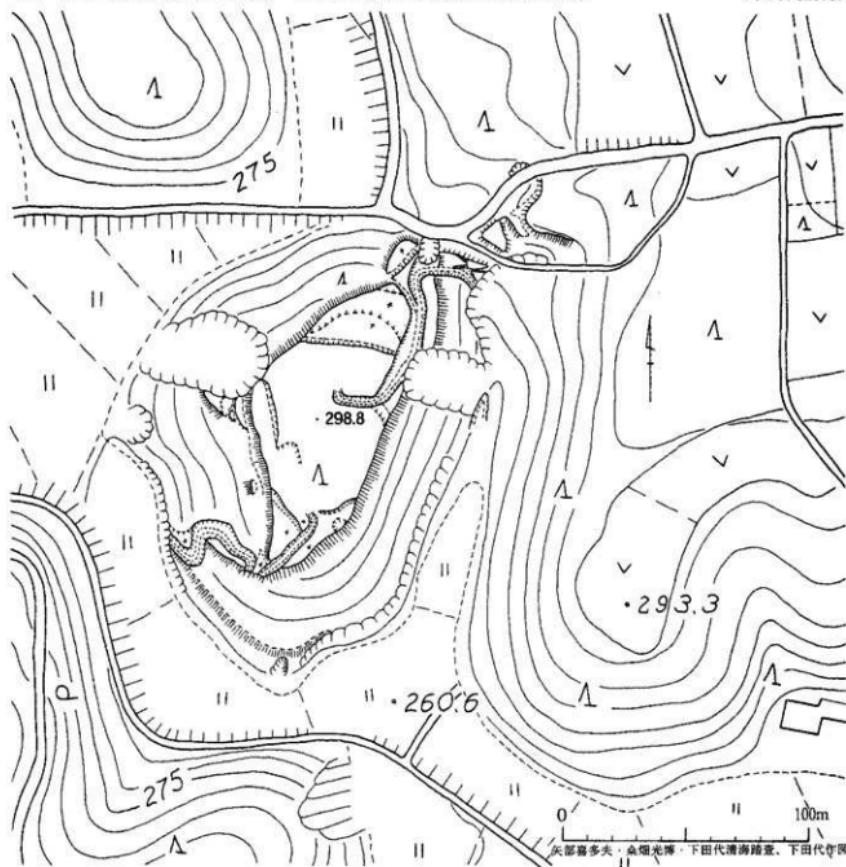
図28 胡麻ヶ野城跡平面図

この城跡は、都城市高野町字胡麻ヶ野に位置し、東・西・南の三方を低湿地に囲まれた台地を城域としている。北東部の台地続きの地峡部を堀切で切断することによって防御性を高め、独立丘状を呈している。丘頂部の標高は298.8m、平地との比高差38mで、現状は山林である。丘頂部に主郭を置き、南北にそれぞれ曲輪を配し、西側にも小曲輪を設けている。主郭部から南北両方向に、箱堀状の溝が走っており、おそらく通路として使われていたと思われる。また、城跡の北東部に、その通路に添うようにつくられた土壙を確認できた。1990年に実施された都城市遺跡詳細分布調査で、斜面において15世紀後半～16世紀前半の青磁、青花が表面採集されている。地元では、ここを昔から「黒木山」と呼んでおり、城跡であると伝えられている。ちなみに、原本は16世紀後半頃のものと思われる『北郷家時久都城五口人數帳写』(『都城島津家史料』第三巻 重永卓爾編 1989年)の弓場田口の項に、北郷氏の家臣として「胡麻ヶ野伊与介」という名が見られるが、この城跡一帯に出自をもつ人物の可能性がある。
