高岡町埋蔵文化財調査報告書第15集

高岡麓遺跡第8地点

宮崎県高岡町教育委員会

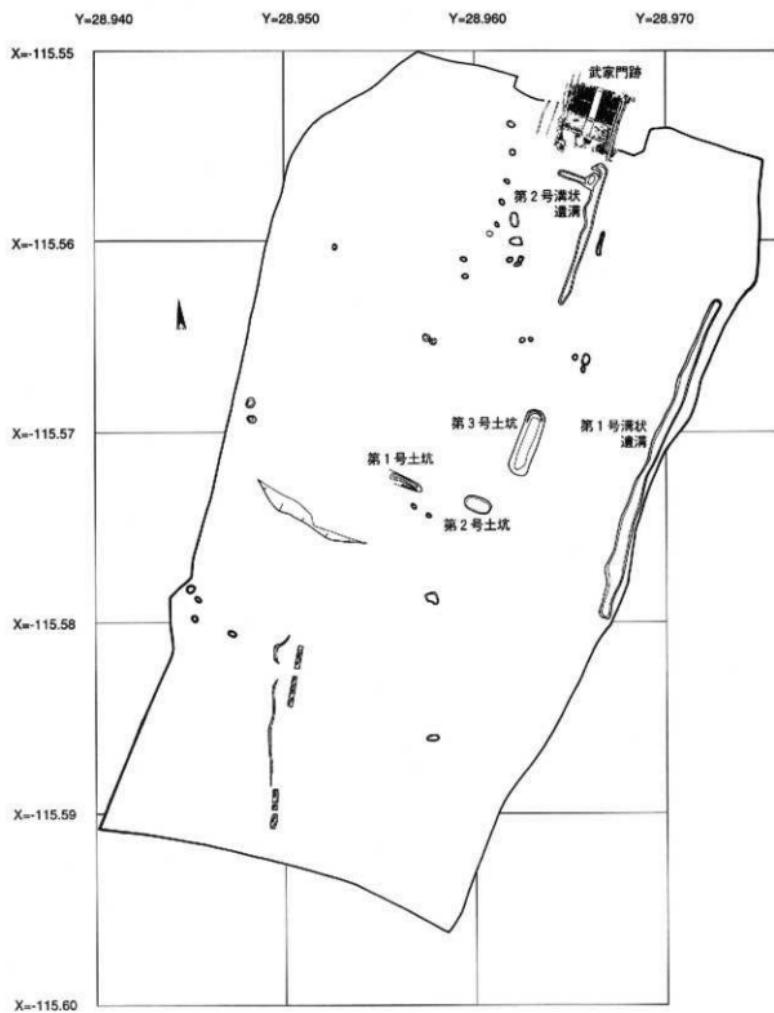
第4図 遺構配置図

調査地は、中央から南側が一段高くなり北側の方が低い。そして武家門東側がやや高くなるほかは全体的に平坦である。遺構は、調査区北側を中心に、武家門跡、溝状遺構、土坑、ピット、そして整地層が確認された。また、納屋等の基礎に使われたと思われる石列が調査区南側で確認された。

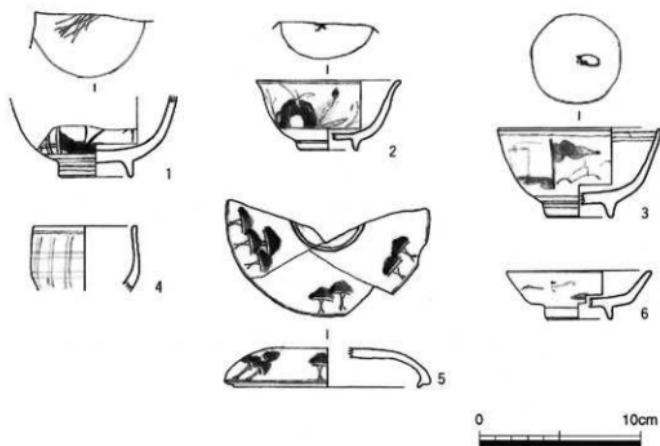
第5図 整地層出土遺物実測図

- 1 見込に文様を有する染付碗である。外面に格子文を有する。胎土の色調は明緑灰色(Hue10GY8/1)である。高台径4.4cmを計る。
- 2 見込に文様を有する染付小瓶である。外面に草文を有している。口径8.6cm、器高4.3cm、底径3.4cmを計る。胎土の色調は明緑灰色(Hue10GY8/1)である。
- 3 見込に文様を有する染付碗である。口径9.6cm、器高5.5cm、底径3.9cmを計る。胎土の色調は明青灰色(Hue5BG7/1)である。
- 4 外面に格子文を有する染付湯呑碗である。口径6.2cmを計る。胎土の色調は明緑灰色(Hue10GY8/1)である。
- 5 かえりを有する染付蓋である。口径9.6cm、器高5.5cm、底径3.9cmを計る。胎土の色調は明緑灰色(Hue10GY8/1)である。

6 染付。見込底部は無釉である。口径8.8cm、器高3.0cm、底径3.9cmを計る。胎土の色調は明緑灰色(Hue10GY8/1)である。

調査区中央西側で確認された。確認範囲は約50m²と狭く、その原因は最近の家屋倒壊時の削平によるものと推測される。埋土は暗灰黄色粘性土で整地面での遺構は搅乱坑以外は確認されていない。遺物は染付などが出土している。

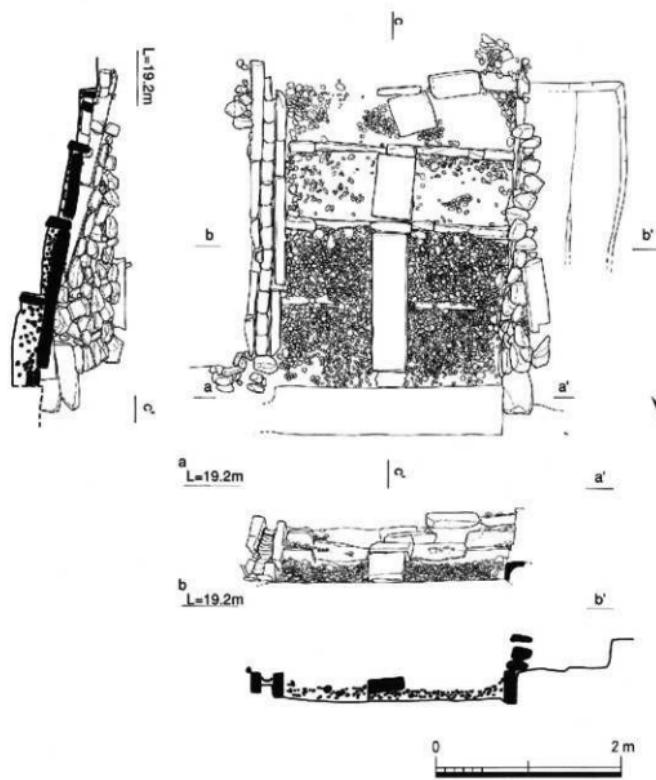
第7図 武家門跡実測図

調査区北側道路に面したやや東側に位置する。遺構は、武家門自体は屋敷が残っていた頃から既に破壊されており、切り石などによる下部構築物のみ残存している。武家門の通用部分は、道路から門までの距離約3.5m、高低差0.55mを計り、その間を切り石を使って階段状に4区画に仕切る。それらの区画すべてに3~5cm大の礫が10~20cmの厚さで堆積している。そして、長さ0.8mほどの長方体状の切り石を横方向に立て並べ、それらの礫の土留めを目的として置いている。さらにそれらの上には、中央に長方体状の切り石を仕切り石に対してほぼ直角に敷く。通用部の両側壁面は20~30cm大の礫を積み上げ、側壁面の上留めとしている。東側側壁面はその礫がほとんど崩落しているが、側壁下部には軒丸瓦を敷き並べた排水溝を設置している。また、西側では通路部分の際の堀形が確認された。堀形は、側壁より約1.2m西側で確認され浅いテラス状の段を有する。門柱が建つところではピットなどは確認されておらず礎石をそのまま置いたものと思われる。この武家門は後方控柱付腕木門であろうと思われる。

なお、切り石は溶結凝灰岩で、側壁の自然礫は砂岩を使用している。また、側溝に使用された瓦は長さ約25cm、幅14.5cmの軒丸瓦（7）である。外側はヘラ状工具による丁寧なナダ調整がなされ、内側は布目が残る。

その例外ではない。唐仁原家の場合、階段を上がり武家門を入ると東側に地面が一段高いところがあり、そこに倉があり、西側に母屋があったという。今回検出された遺構は街路に近い調査区北側を中心に検出されており、他の武家屋敷でも母屋などの主要施設が街路に近いところにあるという事実から、それらに関連する遺構と考えられる。遺構の時期は遺物の出土状況が良くないことから明確ではない。ただ、整地層からは19世紀の肥前系の染付碗などが出土し、武家門跡の掘形の埋土からも19世紀中ごろの遺物が確認されることからその時期の所産であろうと思われる。ただ、この遺跡からそれより遡るような遺物が出上していない。これは、この地の利用が19世紀前半以降であることが推定される。このことが、この石代地区全体でどうなのかどうかは今後の調査を待つということになろう。岡ヶ原合戦以後700戸以上の郷士を強制移住させてできたとされる高岡籠の特殊な籠形成の在り方において、当初から現在確認できるような屋敷割りが存在したのかなど籠形成の変遷を考える上でひとつの問題点となろう。

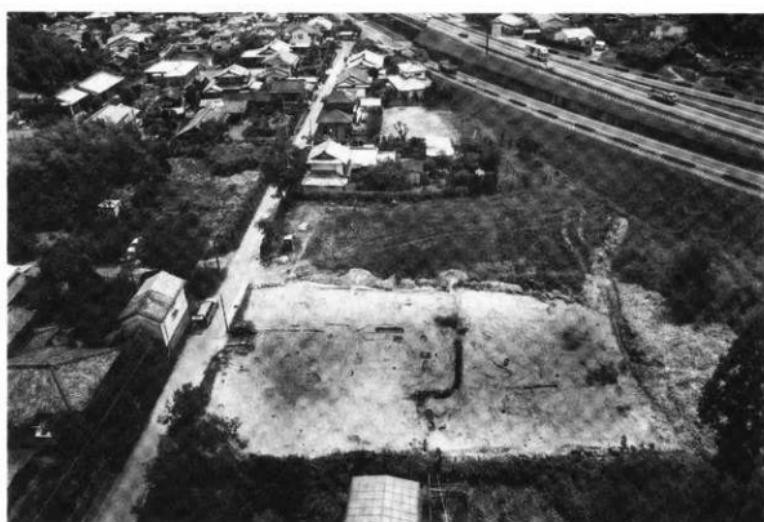
第8地点全景

調査は1,300m²を対象に実施した。遺構は調査区の北半分に集中しており、調査区中央西側に厚さ10cm程の整地層が約50m²程残存している。遺構は家屋倒壊の際に削平されたふうで残存状況は良好ではないものの柱穴を含むピットとL字状に配置された土坑3基、溝状遺構、門跡等が検出された。土坑からは遺物の出土はないが、整地層から出土する遺物は染付碗などで19世紀前半における。また、武家門跡と思われる遺構は、それを構築する際の堀形から幕末と思われる遺物が出土している為それ以前のもとのと考えられる。なお、基準杭は国土座標を用い10mで設定した。

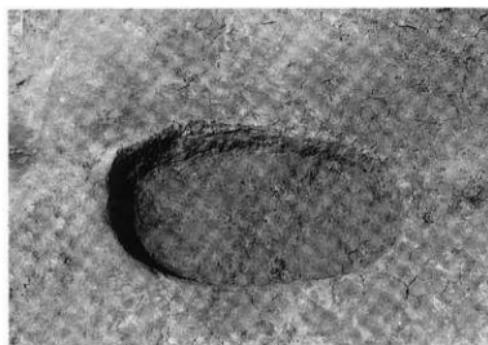
第2号土坑

この遺構は3基の土坑の中では真中に位置する。長軸約1.4m、短軸約0.9mの隅丸長方形状を呈する土坑である。深さは約10cmで床面は平坦である。遺物は出土していない。

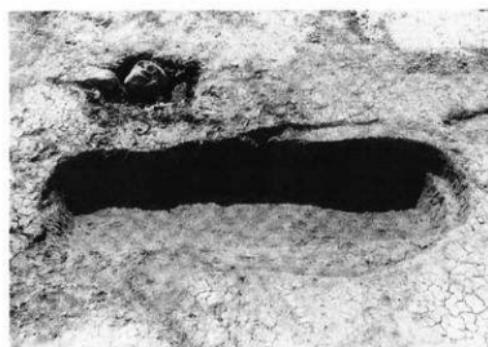
第3号土坑

この遺構は3基の土坑の中では一番北側に位置する。長軸約3.5m、短軸約1.2mの隅丸長方形状を呈し、北側に狭いテラス状の段を有する。床面は平坦で、壁面は約45°の傾斜で立ち上がる。埋土は暗青灰色粘性土で遺物は出土していない。
