KANE ISHI
金 石 城 跡

—民間の土砂採取工事に伴う発掘調査概要報告書—

1992. 3

宮崎県都城市教育委員会

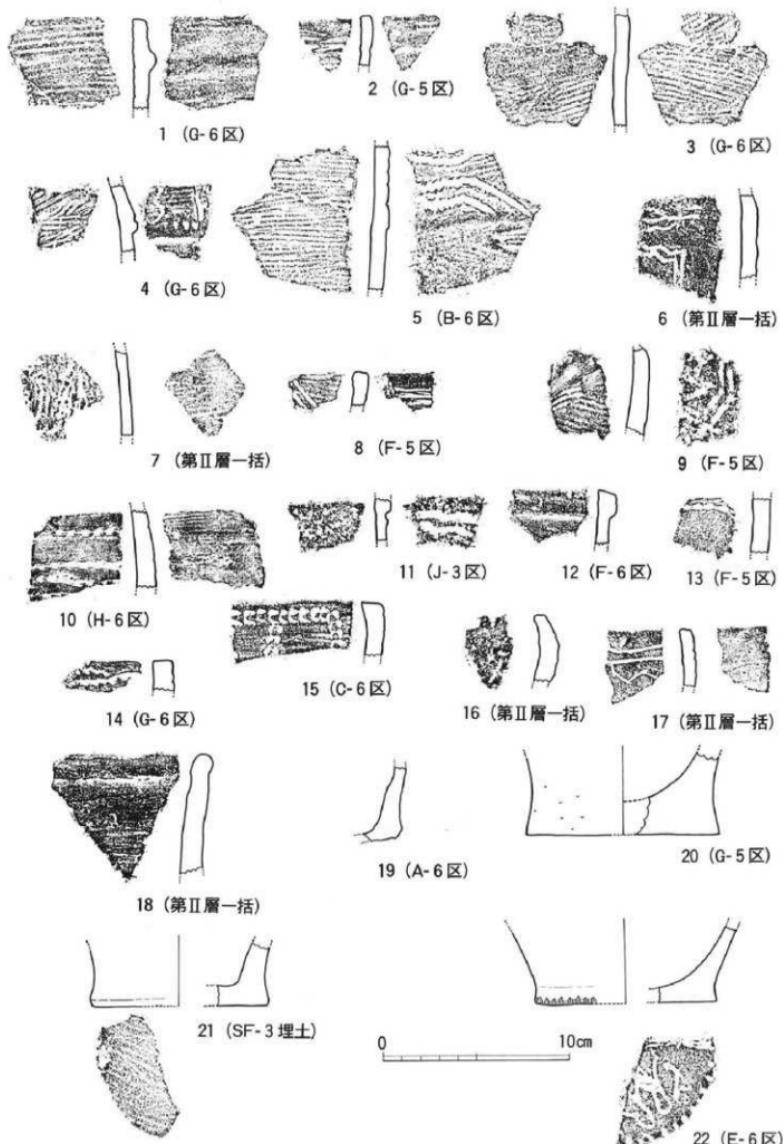
Fig.4 金石城跡出土 繩文土器

1～22は縄文土器である。1は削り出しの突帯文を持つ深鉢の口縁部である。外器面の調整は横方向のミガキ、内器面の調整は横方向の貝殻条痕である。2は外器面調整がナデ、内器面調整が横方向の貝殻条痕である。3は外器面に斜方向、内器面に横方向の条痕がみとめられる。4は口縁部が肥厚するタイプで、肥厚部に「W字形」の沈線文が縱方向に入っている。沈線間には刺突連点文がみとめられる。内器面の調整は斜方向の条痕である。5は外器面に「V字形」の沈線文と刺突連点文がみとめられるもので、内・外器面とも調整は横方向の条痕である。なお、外器面にはスヌが付着している。6も「W字形」の沈線文が見られるが、調整は内・外器面とともにナデである。7は外器面が縱方向、内器面が横方向の貝殻条痕である。8は口唇部に長楕円形の刺突文がみとめられるもので、外器面は横方向のミガキの上に斜方向の押し引き文が施されている。内器面の調整は横方向の貝殻条痕である。9は4～6に類似したタイプで、内器面には斜方向の条痕と指頭痕がみとめられる。10の調整は内・外器面ともに横方向のミガキで、外器面には横方向の押し引き文がみとめられる。11は口縁部の肥厚するタイプと思われ、肥厚部の下には二条の山形沈線文がみとめられる。摩耗が激しいため、調整は不明である。12は削り出しで口縁部を肥厚させたもので、調整は内・外器面ともに横方向のミガキである。13は横位の押し引き文が見られるもので、調整は丁寧なナデである。14はヘラ状工具の先端部による下方からの刺突連点文がみとめられる。調整はミガキである。15は縦・横方向に叉状工具による刺突連点文が施されており、調整は丁寧なミガキである。16は「くの字形」に内済する口縁部で、一对の小突起がついている。17はいわゆるキャリバー形の土器で、横方向に二条の沈線文と「W字形」の沈線文が施されている。調整は外器面がミガキ、内器面がナデで、スヌが付着している。18は11に類するタイプで、外器面が横方向のミガキ、内器面がナデである。なお、外器面にはスヌが付着している。19～22は底部である。19は外器面がナデで、内器面には斜方向の条痕がみとめられる。20は外器面がミガキで、内器面がナデ調整である。風化が著しい。21は底面に貝殻条痕がみとめられ、内器面は丁寧なナデである。22は底面に不整形の条痕（スタンプ）がみとめられる。これは成形段階で底に敷いていたものの圧痕と思われる。また、約5mm間隔で刻目が底部を巡っている。調整は外器面が丁寧なミガキ、内器面がナデである。

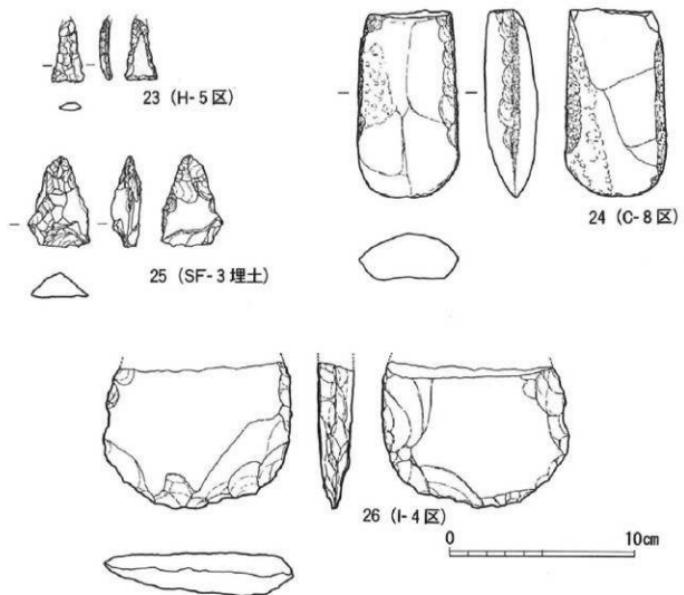
Fig. 5 金石城跡出土石器

23～26は第Ⅱ層出土の石器である。23は硬質砂岩製の石鎌である。側縁がやや内湾する二等辺三角形を呈しており、平基式である。尖端部は使用段階における欠損ではなく、製作段階でのものと思われる。なお、表面と裏面側縁部に調整痕が認められる。24はホルンフェルス製の磨製石斧である。側縁部に啄痕が見られ、刃部は両刃加工である。研磨は表裏両面に施されているが、全面ではなく局部的なものである。両刃の横斧と思われる。25は頁岩製の石器である。刃部の作り出しが不明瞭であるが、スクレーパーとして使用された可能性がある。26は溶結凝灰岩製の打製石斧である。基部の欠損は、製作過程におけるものか、廃棄後のものかは、不明である。なお、これは未製品と思われる。

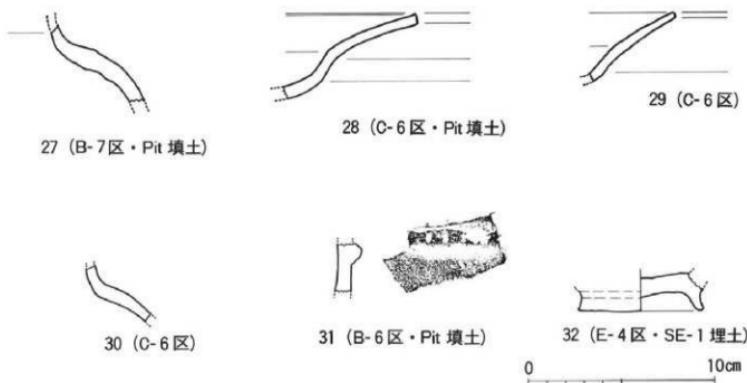
Fig. 6 金石城跡出土 弥生～古代の土器

27～32は弥生時代～平安時代にかけての土器である。27・30は壺の胴部で、局部的に丹が塗布されていた痕跡がみとめられる。27の調整は内器面がナデ、外器面がミガキである。30は内外器面ともに丁寧なミガキである。28・29は高坏の坏部である。28は受部と口縁部の境に稜線がみられ、坏部全体が丸みをもって大きく外反するタイプである。29は28よりも小型で、口縁部も直線的に開く。31は壺の胴部である。刻目突帯文が巡っており、突帯下部はスヌの付着が著しい。32は高台付き碗の高台部と思われる。装着部は摩耗しており、不明瞭である。

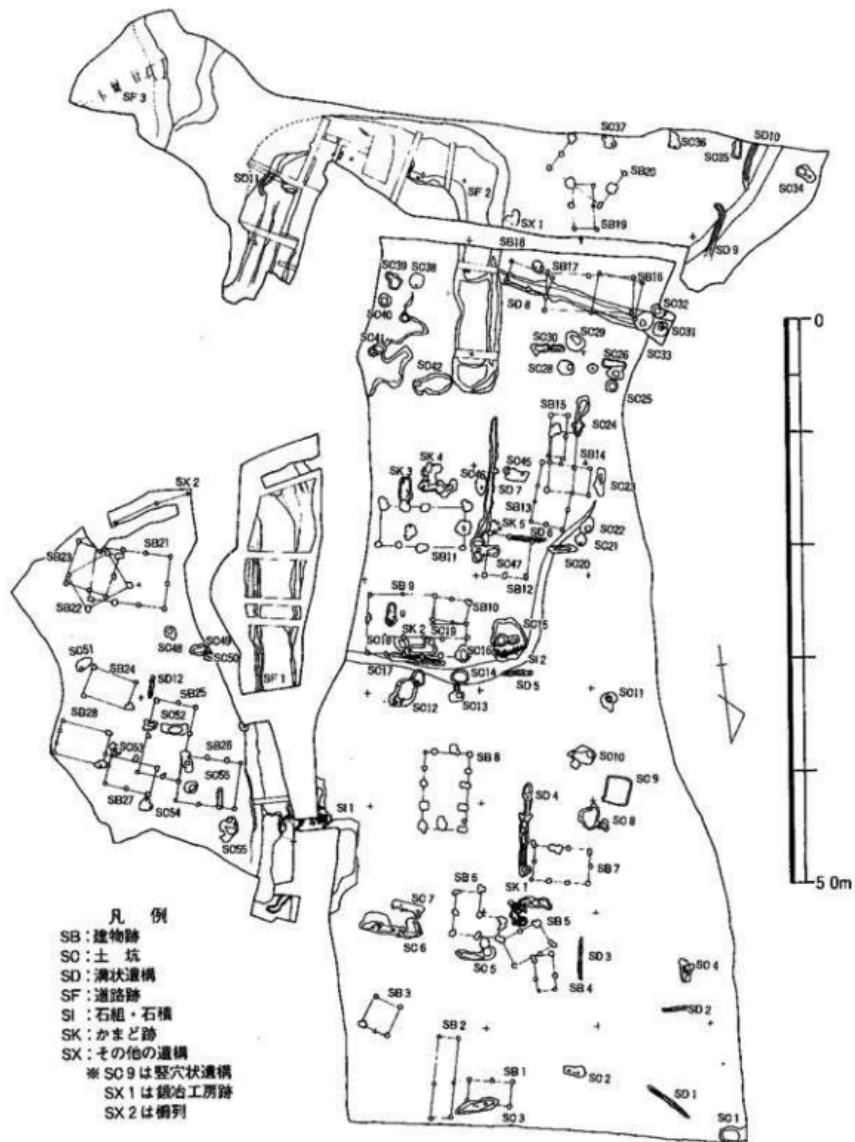
Fig. 7 金石城跡遺構配置図 (1/500)

今回の調査で検出した遺構は、掘立柱建物跡28棟、道路状遺構3条、溝状遺構12条、かまど跡5基、土坑56基、石組・石積状遺構2ヶ所、鍛冶工房跡1ヶ所、柵列状ピット群1ヶ所、柱穴約1,000箇である。以下、主だった遺構について詳述していくが、各遺構の具体的な年代観・遺構の配置状況と変遷についてはまとめて後述したい。

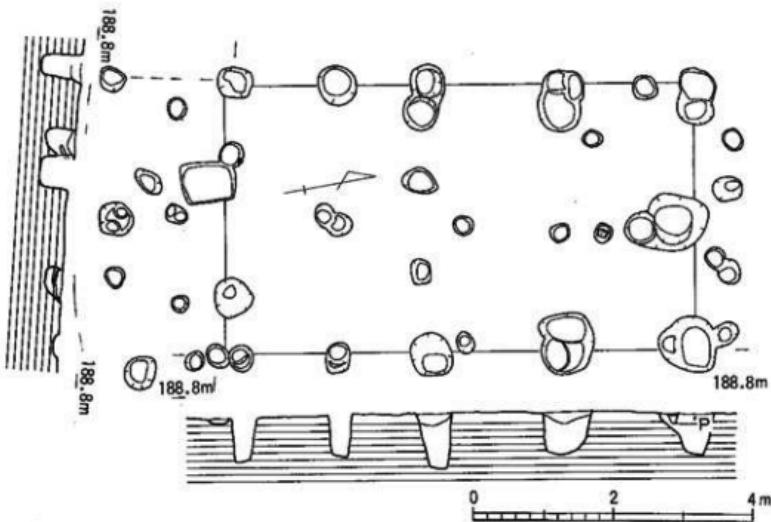
Fig. 8 SB 8 (8号建物跡) 実測図

S B 8 (Fig. 8) は、南北4間・東西2間の南北棟（第1群）の建物跡で、桁行の柱間は1.6m、梁行の柱間は北側が2.0m、南側が1.0～2.0mである。柱の堀形は径約40～80cmの略円形を呈している。ほとんどの柱穴で上面のオレンジバニス混入灰黒色砂質シルト層が中央の凹んだ硬化面となっており、礎板的な役割をなしている。これは同じ位置で建て替えを行った際、版築状に突き固めて作ったものと思われる。

なお、SB 8は他の建物跡と比べて、構造がしっかりしていることや建て替えが行われていることなどから、金石城における主殿の役割をはたしていた可能性が高い。

第Ⅱ期 S F - 1 の第2次硬化面（第Ⅱ期）や南北棟群の S B - 8 の第Ⅰ期（建て替え前）が構築された時期で、桜島の文明8年（1476年）の噴火以前に廃棄されたものと見られることから、15世紀中葉～15世紀後葉頃としたい。

第Ⅲ期 S F - 1 の第3次硬化面（第Ⅲ期）や S B - 8 の第Ⅱ期（建て替え後）、S B - 9 のようなBタイプの柱穴填土（オレンヂバミス・白色バミス混入暗褐色砂質シルト）をもつ東西棟群（第2群）が構築・使用されていた時期である。文明軽石降下後から、中世山城としての機能が停止する頃まで継続していたようで、16世紀代～17世紀前葉としておきたい。なお、遺物の主勢もだいたいこの頃のものであり、当城の使用頻度の最も高かった時期と思われる。

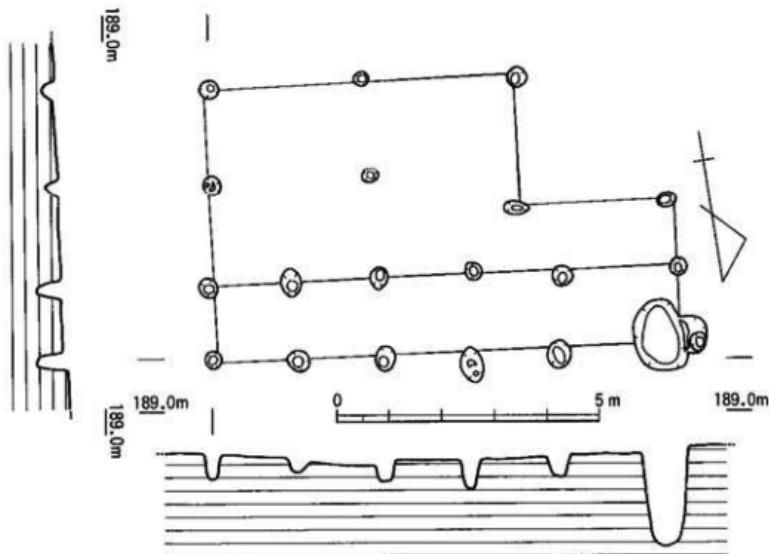
Fig. 9 SB 9 (9号建物跡) 実測図

SB 9 (Fig. 9) は、東西5間・南北3間で、一面庇の曲屋の東西棟（第2群）の建物跡である。桁行の柱間は1.5~3.0m、梁行の柱間は1.5~2.5mを測る。柱の断面は径約30~40cmの円形を呈している。礎板等はみとめられない。SB 9では建物内部からSK 2（2号かまと跡）が検出されている。かまと建物の時期差も勘案しなければならないが、竪屋として機能していた可能性も想定できよう。

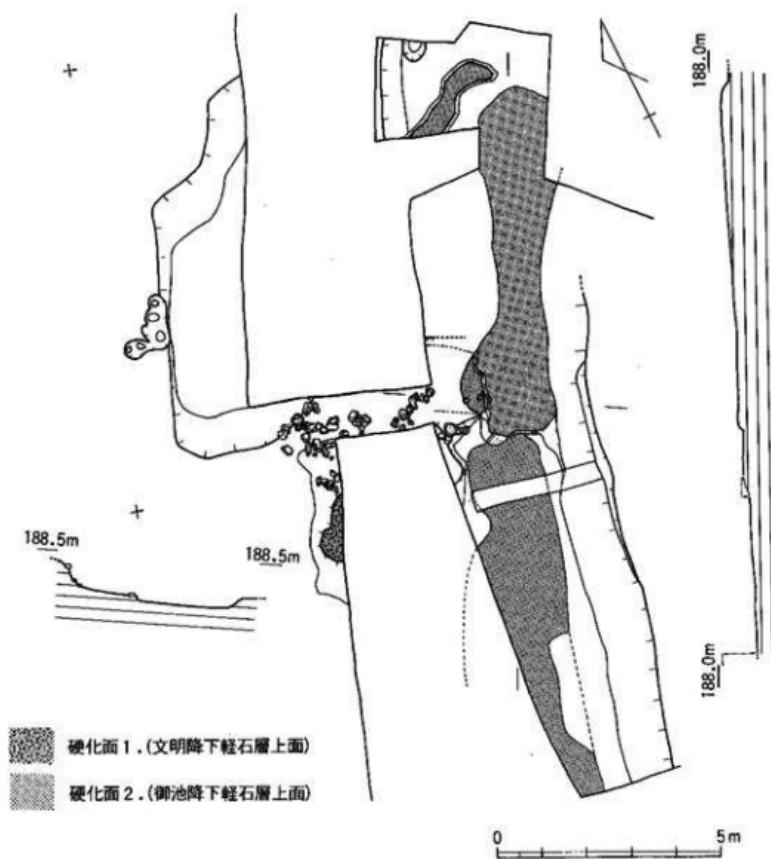
Fig.10 SFI (1号道路跡) 北半部およびSII (1号石組) 実測図

SF 1 (Fig. 10, PL. 1) は、第1郭と第2郭の間で検出した。南端はシラス崖の崩落によって欠損しており、北端は擾乱を受けて不明瞭である。今回確認できたSF 1の全長は約40m、幅員は約5mであった。道路上から左右両郭までの高さは約2~3mあり、法面の傾斜角がやや緩やかな、箱型の形態を呈していたと思われる。また、南半部では幅0.5~0.6m、深さ0.4mの側溝が道路面に並走しているが、北半部では消滅している。

硬化面の残存している範囲のみを道路跡としてみてみると、SF 1は3時期にわたって使用されていたことが分かる。まず、第Ⅰ期は黄褐色粘質シルト層の上面を使用していた時期で、幅員が3.3mある。第Ⅱ期はオレンヂバミス混入寄灰色砂質シルト層の上面を使用していた時期で、幅員は3.6mである。第Ⅲ期はオレンヂバミス・文明降下絆石混入暗褐色シルト層上面の使用で、幅員は1.3mである。第Ⅱ・Ⅲ期は、各使用時期の狭間に道路面に流れ込んだオレンヂバミス混入土を除去せずに使用したものと思われる。なお、SF 1北半部中央には第1郭へとつながる通路が設けられていたようで、階段状の硬化面と土留めに用いたとみられる軽石群が検出されている。

第Ⅰ期 道路状遺構としては、S F - 1 の第1次硬化面（第Ⅰ期）と S F - 3 が構築・使用されていた時期である。掘立柱建物では、Aタイプの柱穴填土（オレンヂバミス混入黒色粘質シルト）をもつ南北棟群（第1群）が主勢を占めている。これらは、金石城が機能し始めた段階で作成されたものと思われ、年代は出土遺物等より15世紀前葉～15世紀中葉頃と推定した。しかしながら、14世紀代の遺物も散見されることから、実年代が遡る可能性も否めない。

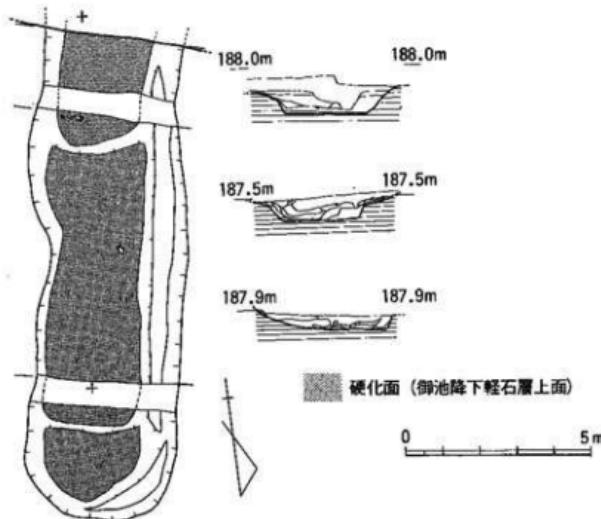
Fig.11 SF 2 (2号道路跡) 北端部 実測図

SF 2 (Fig. 11, PL. 2) は調査区南側で検出された道路跡で、江戸期の文献や絵地図に記載されている金石大明神と関連性を持った遺構であると思われる。今回確認したSF 2の全長は約53m、幅員は平均3mである。プランは絵地図に表れている金石大明神への参道と同様に逆コの字形を呈しており、凝灰岩で土留めをした段階状の硬化面が數カ所でみとめられる。これはSF 1でみられた段階状硬化面と違って、各段の間が長く、幅員も広い。また、SF 1のような硬化面の重複もみとめられない。ゆえに、SF 2の使用期間がかなり短いものであったか、あるいは丁寧な維持管理活動が行われていたと推察したが、今後、近世のこの様な類例と比較検討して結論を出したいと思う。

S F 2 の使用時期については、前述したように近世が中心になると思われるが、その形状が一見構形虎口状である点を考えると、中世山城期においても何等かの形で機能していた可能性は否めない。ただ、S F 2 と隣接する形で S X 1 (1号銀治工房跡) が検出されており、S F 2 は中世以降に拡幅された可能性が高いという点、S F 1 のように周囲の郭との比高差が認められず防衛機能的にはやや脆弱であるという点、H - 4 区で S F 2 に先行すると思われる幅約 0.5~0.8m の硬化面が検出されている点などを考慮すると、S F 2 が幹線通路として機能していた可能性は低く、小規模の通路としてのみ存在し得たのではないかと判断した。

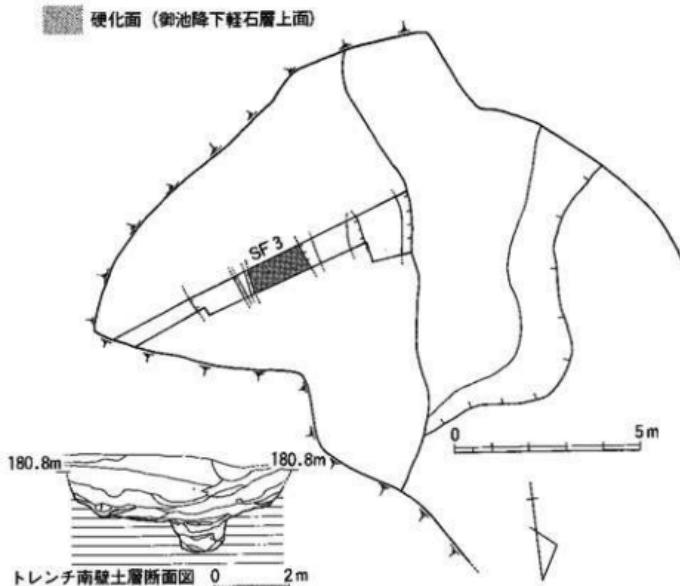
Fig.12 SF 3 (3号道路跡) 実測図

S F 3 (Fig. 12, PL. 2) は J - 2・3 区の略三角形状平坦面の地表下約 1.75m で検出された。これは、同平坦面西縁を走る溝状遺構の堀形を確認するために設けたトレンチによって確認したため、走行方向・全長などは不明である。幅員は約 4m で、幅 0.4m の小溝、幅 1.6m の道路部分(硬化面)、幅 1m、深さ 1m の箱型状溝、幅 1.2m のテラスによって構成されている。S F 3 は人為的に埋め立てて平坦面を作りだした際に消失したものと思われ、同平坦面の南北方向に位置している腰曲輪と本郭部を結ぶ通路として機能していた可能性が高い。

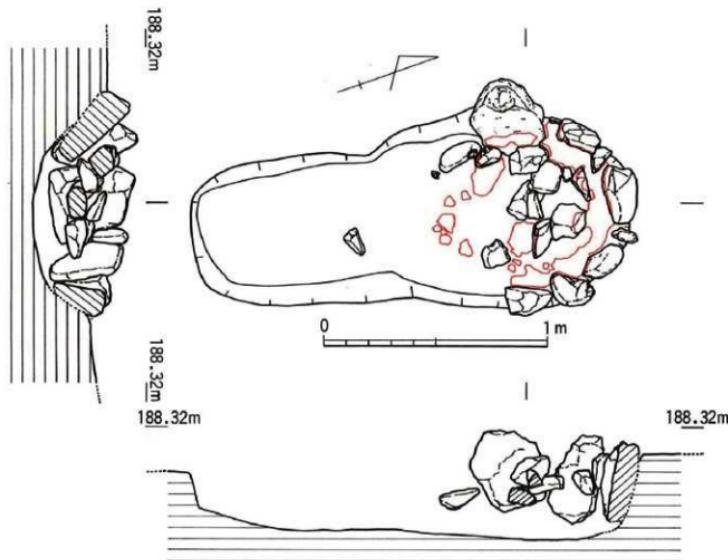
Fig.13 SK 2 (2号かまと跡) 実測図

S K 2 (Fig. 13, PL. 3) は S B 9 内で検出されたかまど跡で、平面プランは瓢箪形を呈している。深さ約 0.4m の土坑状掘込みの縁辺部に、長さ約 30~40cm の軽石を並べて外枠を作り、軽石と軽石の隙間に粘土等を充填して成形したものと思われ、北半部がかまどの本体部で、南半部は灰出し口となっている。土坑の埋土は下から、炭化物混入淡灰色粘質土(厚さ約 5cm)、炭化物混入焼土(厚さ約 3cm)、炭化物(厚さ約 1.5cm)の順で、灰出し口の方へやや傾斜しながら堆積していた。なお、炭化物は細粒が中心であるが、なかには径 3~4mm の木炭化した竹もしくは葦の茎部のようなものがみられる。S K 2 は他のかまどと比較して、構造がかなりしっかりしていることや、土台となっている軽石がかなりの火熱を受けていることなどから、長期に渡って使用してきたものと思われる。

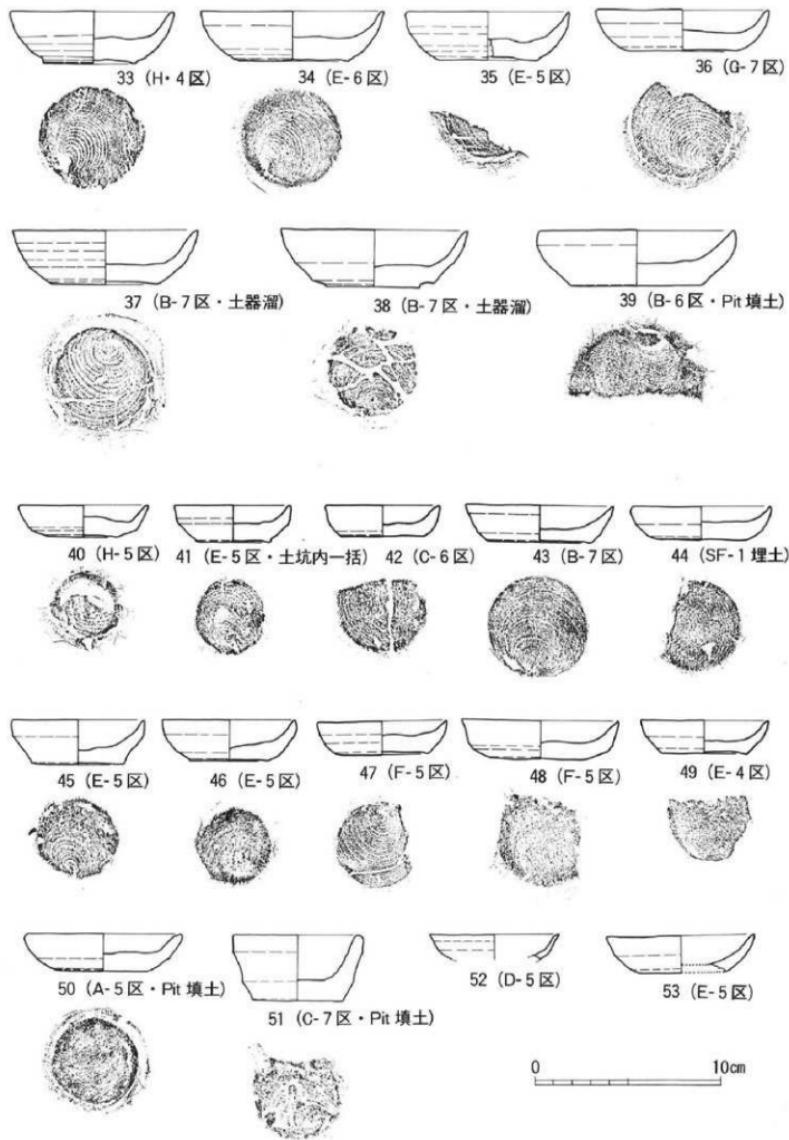
Fig.14 金石城跡出土 土師器

土師器は包含層（第Ⅱ層）中からの出土（グループA）と、遺構（Pit・土坑・土器窯り）内からの出土（グループB）の2パターンがみられる。37～39、41、44、50、51がグループAで、37・38が同一の土器窯り内、39・50・51がPit填土内、41がSC14の埋土内、44がSF1の埋土内からの出土遺物である。切り離し技法はすべて糸切りで、ヘラ切りはみられない。都之城出土の土師器と比較すると、ほぼすべての土師器が16世紀代のものと思われる。ただ、体部の立ち上がりに多少の差異があり、丸く立ち上がるるもの（34～37・40・42・44・46・49・50・52・53）、やや直線的に立ち上がるもの（39・43・47）、底部が高台状になってから丸く立ち上がるものの（38・41・45）、その他（48・51）の4タイプに分けられる。また、切り離しに用いる糸に粗製の差がみられること、切り離し方に優劣の差があることなども勘案していくと、さらに細分できる可能性が高い。

なお、33・35・40・48～52以外はすべてススが付着しており、證明皿として使用されていたものと思われる。特に37は内器面全面、53は内・外器面両面がススを塗布したように黒色化している。46には赤色顔料状のものが局部的に付着している。

51は他の土師器と様相が異なっているが、成形・切り離し技法等は土師器に類似しているので、掲載した。焼成温度のせいか、全面がにぶい橙色を呈している。

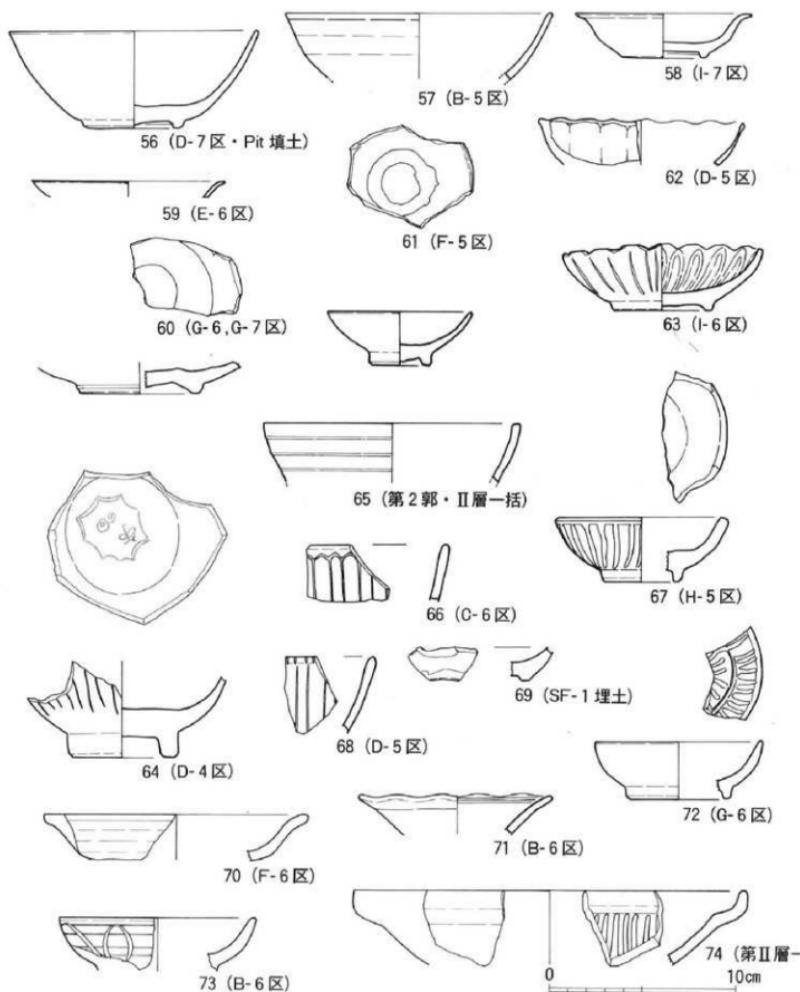
Fig. 16 金石城跡出土 白磁・青磁①

舶載磁器は白磁・青磁・青花がみられる。56～63は白磁である。56（16世紀代）は光形の碗である。高台盤付に模様痕がみられ、高台内は無釉である。福建・廣東系の雜器と思われる。57（16世紀代）も碗である。貫入がみられ、釉はやや黄色みがかっている。58は端反りの小皿である。口唇部には、いわゆる「口さび（鉢さび）」がみられる。60（16世紀末～17世紀初頭）は皿である。内面見込みは蛇ノ目釉剥ぎで、脣部下部から高台内にかけては無釉である。61（15世紀代～16世紀代）は切高台の小杯である。内面見込みは蛇ノ目釉剥ぎで、高台部は無釉である。62（16世紀代）は菊花形の皿である。型押し成形で景德鎮窯の產品である。63（16世紀代）

64~77は青磁である。64（15世紀後半~16世紀代）は内面見込みに印花文のある碗である。外面にはヘラ先による細い劍先蓮弁文が描かれている。65（15世紀後半~16世紀代）も碗である。釉薬がやや緑色がかっている。66（16世紀代）も碗で、外面には劍先蓮弁文が描かれている。67（14世紀~15世紀代）は小皿である。外面にはヘラ削りの蓮弁文がみられる。高台疊付から高台内にかけては無釉である。68（16世紀代）は碗であるとおもわれる。ヘラ先による細い蓮弁文がみとめられる。69（14世紀後半~15世紀代）は小杯である。胴部下端から高台内にかけては無釉である。70（14世紀~15世紀前半）は端反りの皿である。71（15世紀中葉~16世紀中葉）は葵花形の小皿である。内面口縁部に3条の条線が巡っている。72（14世紀後半~15世紀代）は皿である。内面見込みと内面胴部に圓線を挟んで二連のヘラ削り蓮弁文が施されている。73（14世紀後半~15世紀前半）も皿である。外面にヘラ描き蓮弁文がみとめられる。74（14世紀後半~15世紀前半）は盤である。貫入がみとめられ、内面にはヘラ削りの蓮弁文が描かれている。75~77（14世紀後半~15世紀代）は花瓶（仏花瓶）の口縁部・胴部・底部である。双耳で、耳部には人面状のものが陽刻されている。底部は張り付け高台である。貫入がみとめられ、釉薬のせいか部分的に赤化している。

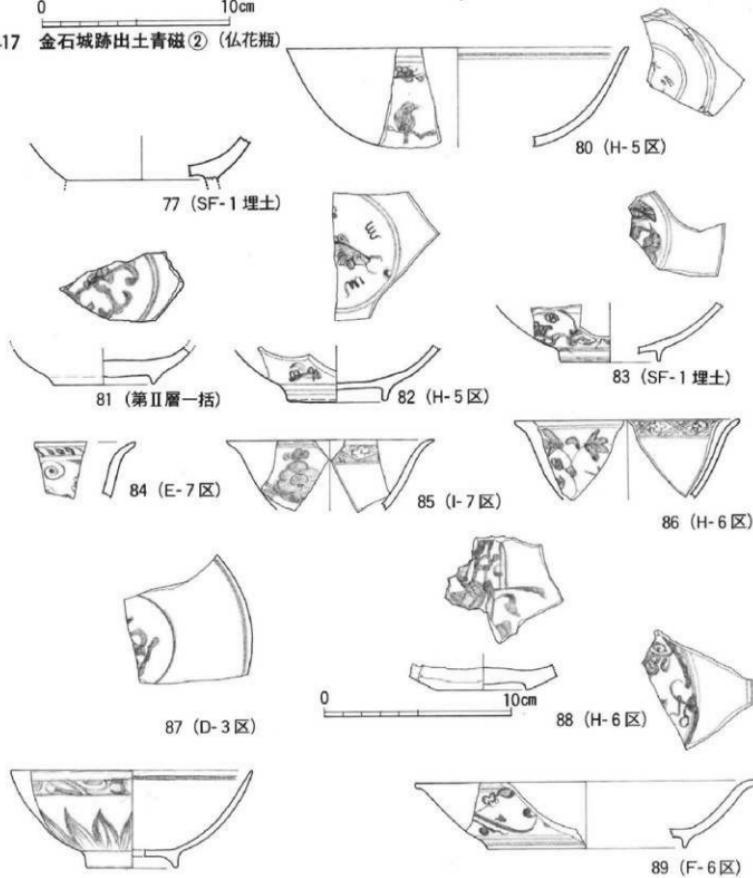
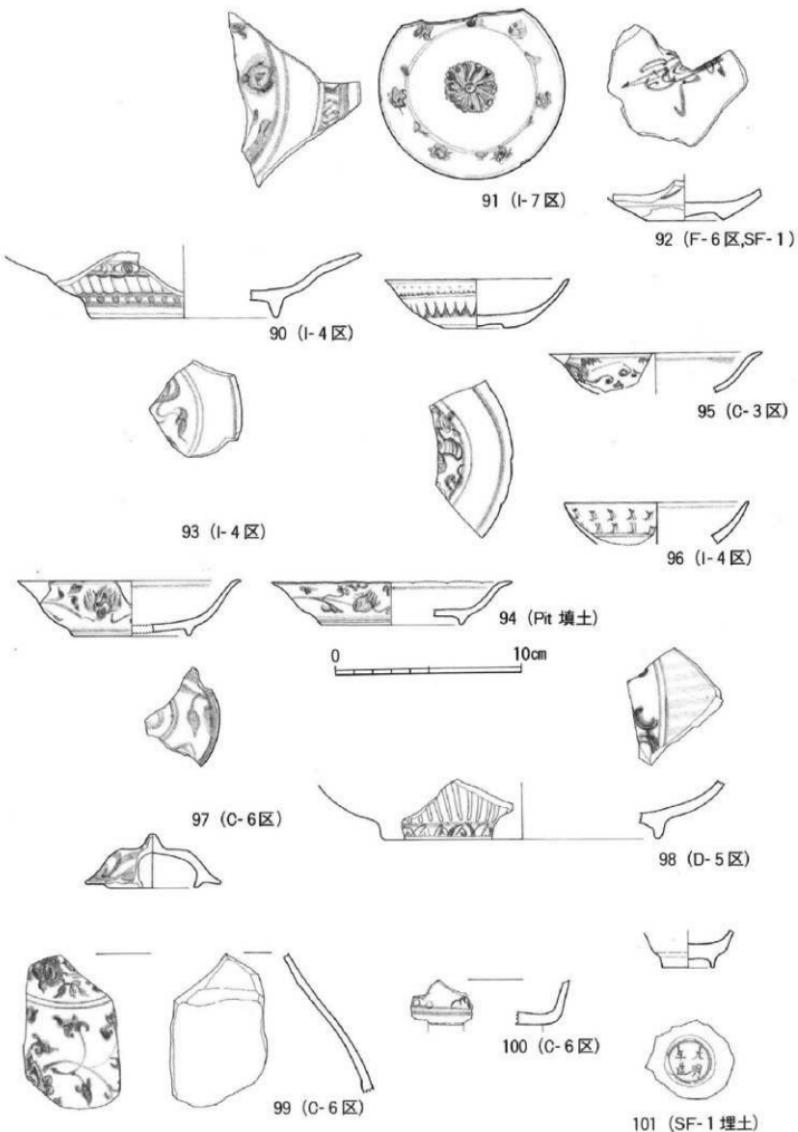
78~101は青花である。78（16世紀代）は碗で、内・外面とも火熱を受けている。高台疊付は無釉で、高台内には「宣德年造（？）」の銘が入っている。79（16世紀後半）は皿である。内面見込みに「福」の字形の印花文、高台内に「大明年造（？）」の銘が入っている。高台疊付は無釉である。80（16世紀後半）は碗で、外面胴部には花鳥折枝文がみられる。81（16世紀末~17世紀前半）も碗で、内面見込みに十字花文が描かれている。82はいわゆる「蓮子碗」である。内面見込みに跳魚が描かれている。83（16世紀前葉~16世紀中葉）も蓮子碗である。内面見込みに葉状文、外面胴部につる草状の花が描かれている。高台疊付は無釉である。84（15世紀後半~16世紀初頭）は端反りの碗である。唐草状の文様がみられる。85（15世紀後半~16世紀中葉）も端反りの碗で、内面には毬宝四方櫛文、外面には牡丹唐草文が描かれている。86（16世紀~17世紀初頭）も端反りの碗で、内面に毬宝櫛文、外面に枝葉文がみられる。87（16世紀代）は福建・廣東系の碗である。内面見込みには文字が書かれており、胴部には芭蕉葉文が描かれている。88（16世紀後半）は基筒底の小皿で、内面見込みには人形の十字文が描かれている。底部は無釉である。89（16世紀中葉~16世紀末）は端反りの皿である。内面見込みと外面胴部につる草状の花が描かれている。高台疊付は無釉である。90は端反りの皿である。内面見込みに鶴鱗もしくは獅子が描かれている。91（15世紀~16世紀中頃）は基筒底の皿である。内面見込みには芙蓉の花が描かれ、外面胴部には芭蕉葉文がみられる。92（16世紀中葉~17世紀初頭）も基筒底の皿で、内面見込みには吉祥文が描かれている。福建・廣東系の產品である。93は端反りの皿である。内面見込みには玉取獅子文が描かれている。高台下部は無釉で、疊付には砂目痕がみとめられる。94（15世紀末~16世紀中葉）も端反りの皿で、内面見込みに玉取獅子文が描かれている。輪花形を呈しており、口唇部には口さびがみとめられる。95（15世紀

末～16世紀中葉) も端反りの皿で、内面見込みに玉取獅子文、外面胴部に唐草文が描かれている。96は葵筋底の皿と思われる。外面胴部には梵字文がみられる。97(16世紀後半～17世紀初頭)は壺もしくは水注の蓋である。98は稜花形の皿である。内・外面胴部にヘラ彫りの蓮弁文がみられる。99(15世紀後半～16世紀代)は瓶の胴部である。内面には胴継ぎの痕跡がみとめられ、外面には唐草状の文様が描かれている。100(15世紀後半～16世紀前半)は高足杯である。101(16世紀後半)は小杯で、高台内には「大明年造」の銘が入っている。

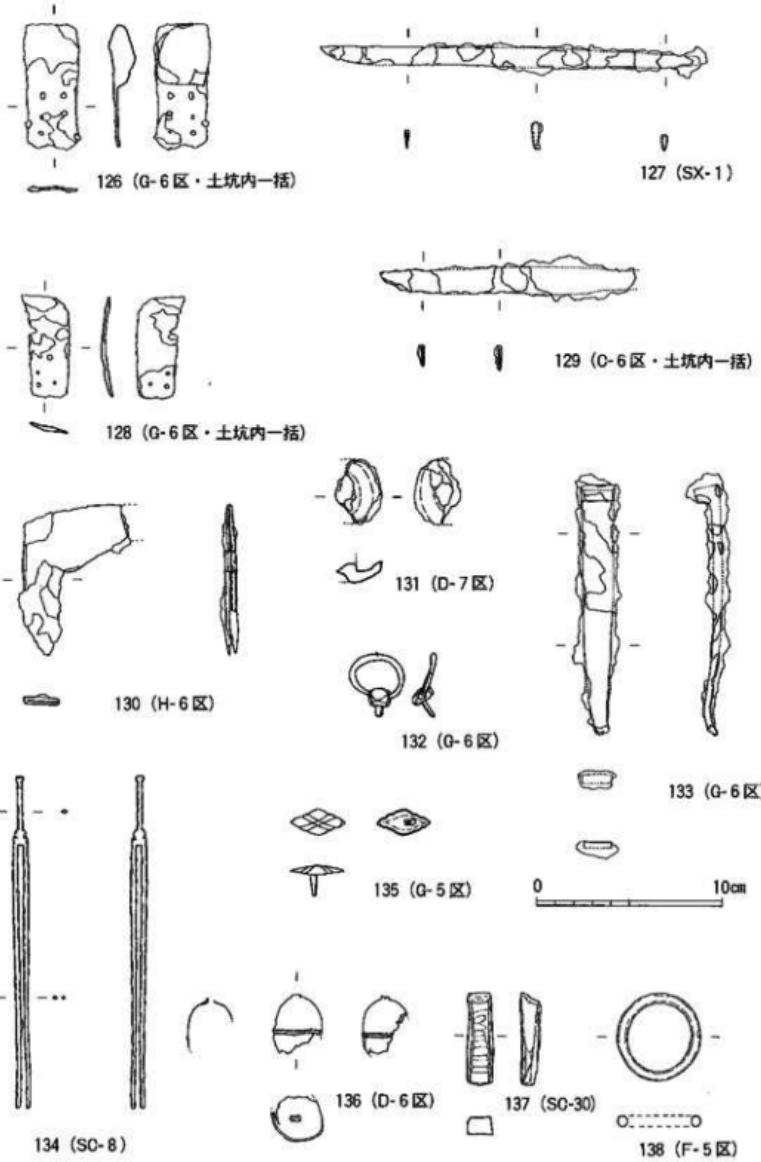
Fig. 23 金石城跡出土 金属製品

金属製品は武具・馬具類と生活用具類に大別できる。126・128は鎧の小札である。126は鍼し穴が6個、128は4個みられる。126は鎧の中央部、128は縫部に用いられたものと思われる。127・129は短刀である。127は茎長6.3cm、刀部長14.2cmを測る。刀身部で折れているが、ほぼ完存する。132は鎧に付く銅製環切子紙である。135も鎧に付けられていた銅製の飾り金具で、花菱形である。表面には塗金の痕跡がみとめられる。136は銅鏡である。馬鏡として使われていた可能性がある。138も馬具の一部と見られる。銅製の環である。130は鉄鎌の刃部である。

131は鉄製紡錘車である。軸部は欠損している。133は鉄製の楔である。市内瀬戸ノ上遺跡出土の楔形鉄製品に類似している。134は銅製のかんざしである。柄部には耳搔き状の加工が施されている。137は銅の角柱である。表面・側面に削り取ったような痕跡がみられることから、合金鋳造の際に原料として使用されたものと推定した。139～150は貨銭である。139は「五銖」の銘があるが、中国の五銖銭なのか、私鋳銭なのかは不明である。140～146は「洪武通宝」である。147は洪武通宝に類する私鋳銭と思われる。148は「永樂通宝」、149・150は「寛永通宝」である。

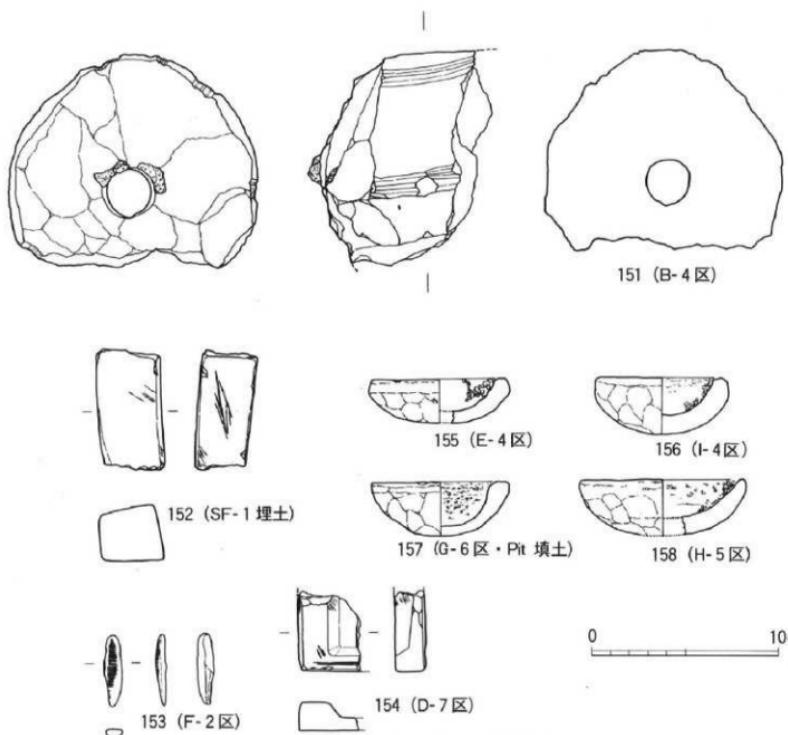
Fig.25 金石城跡出土 金属加工関連遺物

151は凝灰岩製のふいごの羽口である。直徑約12cm、通気孔の徑約2.5cmで、先端部には赤色や青緑色の鉱滓が膠着している。また、外縁部には5本の溝が刻まれている。152～154は砥石である。152は凝灰質砂岩の仕上げ砥石で、4面すべて摩耗している。擦痕の方向は長軸に沿った斜方向である。153は頁岩製の手砥石である。表面のはば2/3に擦痕がみとめられ、その方向は一貫して長軸と直角方向である。裏面の一部はやや火熱をうけ、タールもしくは炭化物状のものが付着している。154は硯のような形状を呈している。凹みの側壁および枠部の一部に擦痕がみとめられる。砂岩製であるが、砥石・硯両種の可能性がある。155～158はるっぽである。いずれも、内・外器面に鉱滓の溶着がみとめられる。外器面には調整の際の指頭痕が顕著にみられる。

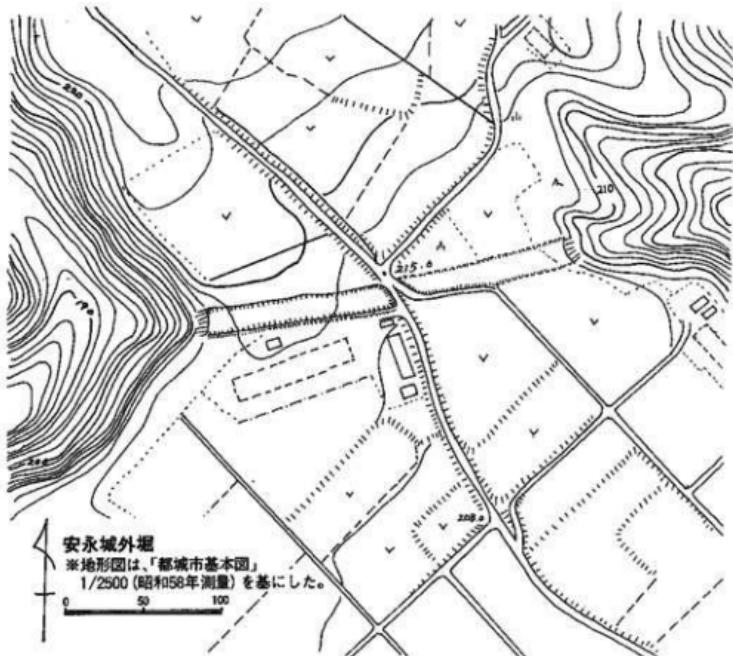
第4図 安永城外堀

この堀切は現在「外堀」と呼ばれていて、この堀より内側を「内城」と呼んでいる。「内城」は本丸の名称なので城の中心部分の名が城内の代名詞になったものであろう。この堀切は江戸時代から知られていて、「庄内軍記」所収の図(第5図)には、「堀切」と注記され、鳥瞰図に堀切と覚しき線が描かれている。

さて、この堀切の性格を考えてみよう。城自体は源訪原台地の先端にあり、それで完結しているのであるが、なぜ台地を区切る遺構の堀が必要であったのであろうか。これには二つの可

能性が考えられる。一つは、城下集落を設定するための総構とする考え方である。台地上はかなり平旦で、容易に城下集落を構成できると考えられる。しかし、現在の庄内の町は、庄内川の河岸段丘にのって構成されており、河川交通との関連からも台地上に城下集落を設定することは極めて不利であると考えられる。従ってこの堀切は、城下町設定の総構ではないであろう。
