2 大渡野番所跡（おわたのばんしょあと）

(1) 市指定史跡「大村街道」と「大渡野番所跡」の歴史的・地理的概要

（2）調査について

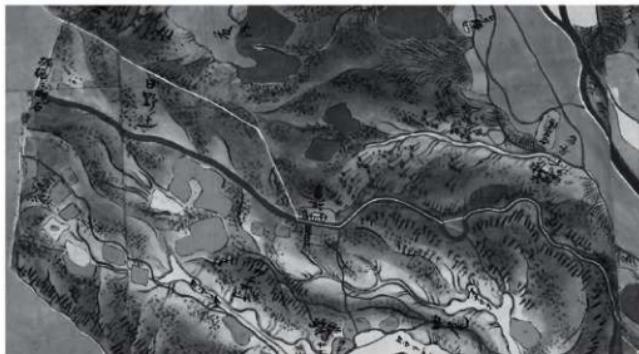
写真23 領内部分図（元禄年間）紙本着色（画像上部が北）

渡野村」の村境、西の「彼杵郡大村領」との領境の近くに太い赤で示された道がある。その道沿い、「日野辻」を少し下ったあたりに「番所」という文字と共に建物と柵が描かれている。描かれているのはおそらく大渡野番所で、元禄年間にはすでに存在したことがうかがえる貴重な資料である。また、正徳2（1712）年に書かれた『恒例帳』（『諫早家文書』、諫早市立図書館蔵）の「一、所々番所之事」に記された記録には諫早領内に22箇所の番所があったことがわかる。その詳細な記録には、

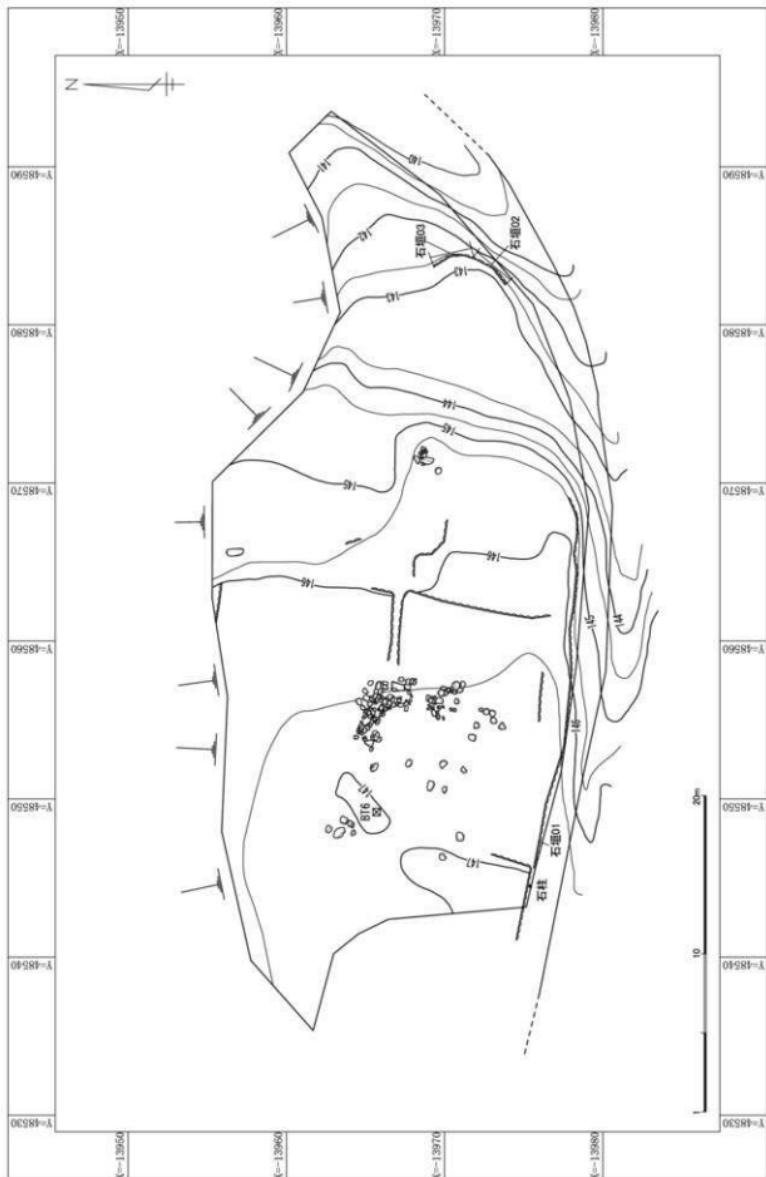
第47図 大渡野番所跡遺構配置図・等高線図 (S=1/300)

大渡野番所の規模は、面積約917m²、石垣の長さは28mである。（第47図）北側と東側には敷地境界を示す急峻な斜面がある。南側に石垣があり、敷地全体が平坦に造成されている。石垣は街道沿いに伸び、西から東に向かって階段状の傾斜を見せ、造成面は3段ということが特徴である。

3段の敷地のうち、西側最上段の平坦面が最も広く、南北約22.5m、東西約15mで中央南側に南北8m東西10mほどの建物の基礎痕跡と思われる遺構が地表面で確認できる（平坦面A）。平坦面Aは第47図（等高線図）に現れる通り、東の縁は標高146mの等高線とその南方面にある石垣で区切られている。西の縁は、南側の街道沿いの石柱に接する石垣から標高147mを記す等高線に向かって区切られる。南の縁は街道に面した石垣で区切られて、北の縁は崖に接して途切れる。平面的には南北に長い方形で、傾斜は約15m幅を東に1m下る緩やかな地形である。基礎痕跡と思われる遺構の構造は、東側は石積み、西側は盛土で構成されている。

中段の造成面は、標高145.5mの等高線と中央でクランク状に曲がる石垣とで区切られ、南側の街道沿いの石垣が平坦面Aの東縁から伸び、西側でわずかに北側に湾曲した位置で区切られる。平坦面Aに比べ面積も狭く、中央東側の等高線がほぼ直角に曲がる点と、約10m四方の平坦面とその北側にある平坦面に区分されている点が特徴的である（平坦面B）。

また、平坦面Bは北側から東側最下段の造成面へ下るような等高線も特徴である。東側最下段は標高143.5mと143mの等高線に開まれている。中段の造成面と1~1.5mの段差があり、三角形の平面形を呈する（平坦面C）。平坦面Cの東の縁は標高142.5mの等高線上にある石垣で区切られる。

また、前述したとおり、敷地内には建物を区切るような石列が4箇所ある。平坦面Aは中央に集石があり、内側の隅角があるため元は建物基礎の一部であった可能性がある。その東側中央に約90cmの溝状の石列でできた隙間があり、標高が平坦面Aから10cm下がり平坦面Bへつながる。平坦面Bには前述したクランク状の石列と東側中央に平坦面Cとの段差の近くに集石がある。平坦面Cには石列や集石は確認できなかった。

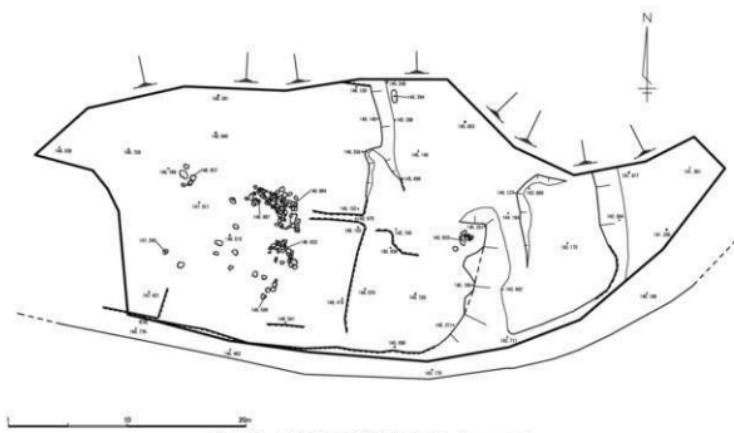
第48図 大渡野番所跡遺構配置図 (S=1/400)

今回の調査は測量調査であり、地下構造については確認していない。地表面で確認できた遺構は南側大村街道沿いに面した石垣の2種類であり、1種類目の長い石垣（石垣01）は約23m、段数は最大5段の野面積みで構成されている。一部、樹木の根により崩壊した部分がある。2種類目の石垣（石垣02・03）は、最下段の南側にある角をもつ石垣で、段数は1段であるが60cm程度の大きさの平な面を持つ自然石を立てて石垣としている。また、街道を挟んで南側にも類似する石垣があり番所の入り口としての目印となるような印象を受ける。

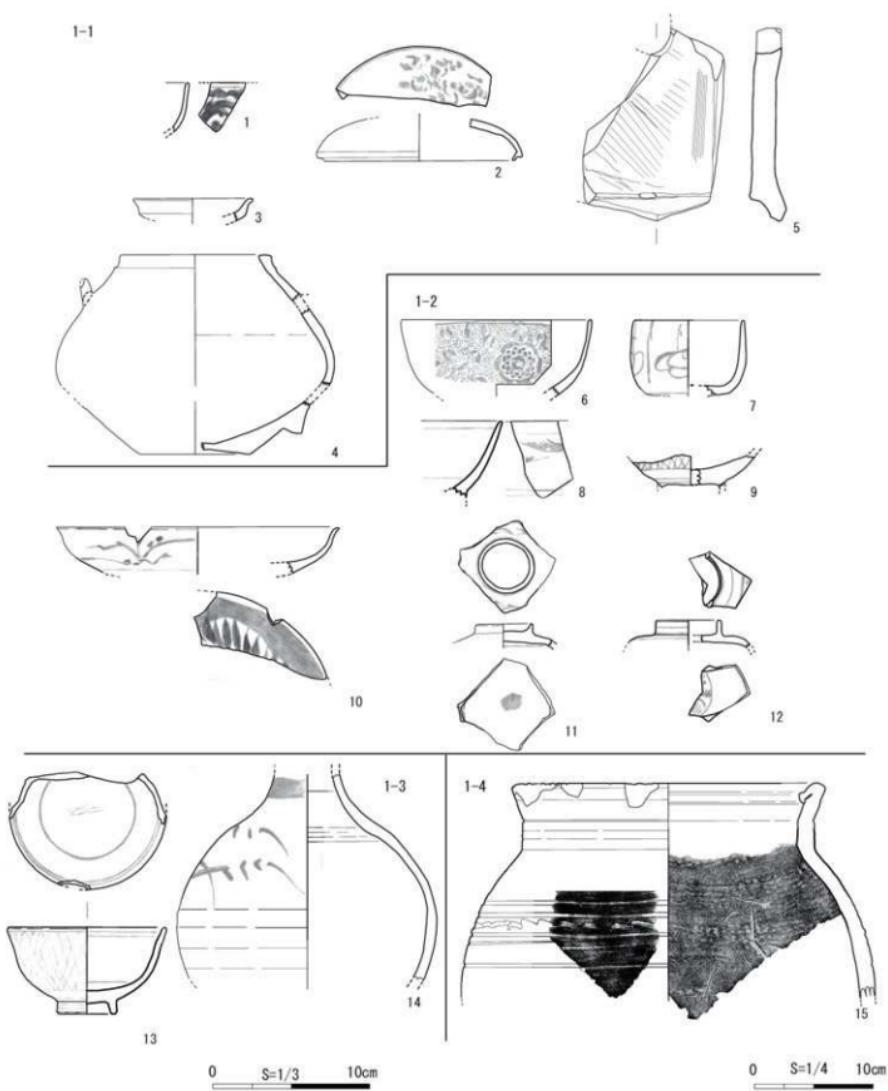
第50図 大波野番所跡採集遺物実測図（1～14はS=1/3、15はS=1/4）

陶器は瓶、鉢、甕、壺類が採集できた。ソロバン玉型の土瓶（4）や銅緑釉土瓶が採集された。いずれも大橋編年（家田 2000）のV期（18世紀後半～19世紀）で銅緑釉は19世紀前半から製造されるようになる。頭部から胴部にかけ化粧土を施し鉄絵が描かれている長頸瓶（14）が採集された。肩はやや張り、内面は縱に削り拂で消してある。胎土は赤みがかった黒色で作りは非常に上品な作りであるが、肥前陶器なのか時代も不明である。甕・壺類では弓野焼の飯銅甕片（20）が多数採集できた。弓野焼は天文2（1533）年、肥前国津津郡弓野（現佐賀県武雄市西川登町）で開窯した古い窯である。（越中・下川 1987）天保10（1840）年には廃窯したが、筑後国三池郡二川（現福岡県みやま市）に陶工が招かれ二川窯が開かれた（昭和初期に廃窯）。また、他の甕類は黒褐色釉の、口縁部が40cmを超える大型のもの（17、22）がほとんどで、口唇部はすべて内側に突出し、落ち込むものであることから18世紀から19世紀のもので占められている。15は若干ではあるが口唇部が張り出し、沈線と波状文が施されている。大橋編年（東中川 2000）によると、18世紀前半の有田志田西山窯に同系統のものがあることから、採集品内の甕では最も時代が遡るものである。

8は肥前系（瀬古窯カ）の小広東碗片である。瀬古窯は現長崎市東町瀬古に所在する。「日新記」には文化2（1805）年、現川窯（1691年開窯～1749年廃窯）の再興の名目で八戸重の願出があり、許可されたことが記録されているが、19世紀中頃には廃窯している。（織田 1998）また小広東碗は、佐賀有田の窯において1780年頃から現れ、1840年頃には衰退する。波佐見の窯においても1830年ころまでは製造していたとされる。（中野 2000）その他の肥前系の磁器はIV期（1690～1780年代）とV期（1820～1860）のものが多く、くらわんか碗（7、9、13、26、30、31、37）、の中でもコンニャク印判の付かれたもの（19、27、28、29）、その後出現する蓋付碗の蓋（11、12、16、32、33）、ベンシルドロー風の罐反碗（36）、碗皿類以外では重ね物の蓋（2）などが採集されている。土地の中央周辺には前述したとおり蛸唐草文の仮飯器（23）が採集されている。特に新しいものとしては、人工コバルトの染料を使用した型紙摺りの碗がある。（6）人工コバルトは天然の呉須より発色が強く、幕末から使用され始めた。型紙摺りの技術は江戸後期には少量ながら使われていたが短期間で衰退し、明治期に再興したが大正期に銅板摺りが利用されるようになってから衰退した。

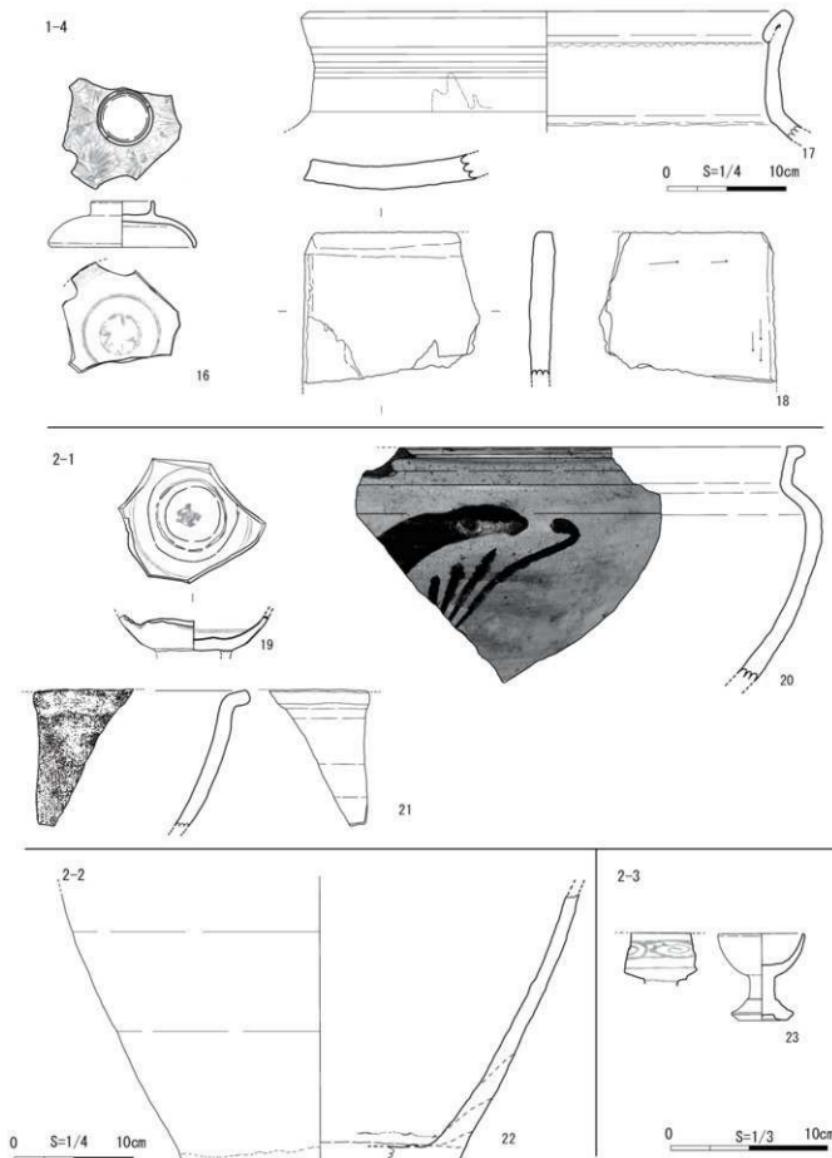
第51図 大波野番所跡採集遺物実測図 (18, 19~21, 23はS=1/3、17, 22はS=1/4)

今回の採集品の中で、瓦質土器が18点採集された。湾曲が浅く、周囲を面取りしてあり、内面に刷毛調整を施している。ほぼ板状の破片もある。胎土には滑石の粒子を多く含む。器形は弧を描き、角をもつ口縁部が採集されている（5、18）ことから火鉢や風炉の一種かと思われるが、全体像は不明である。

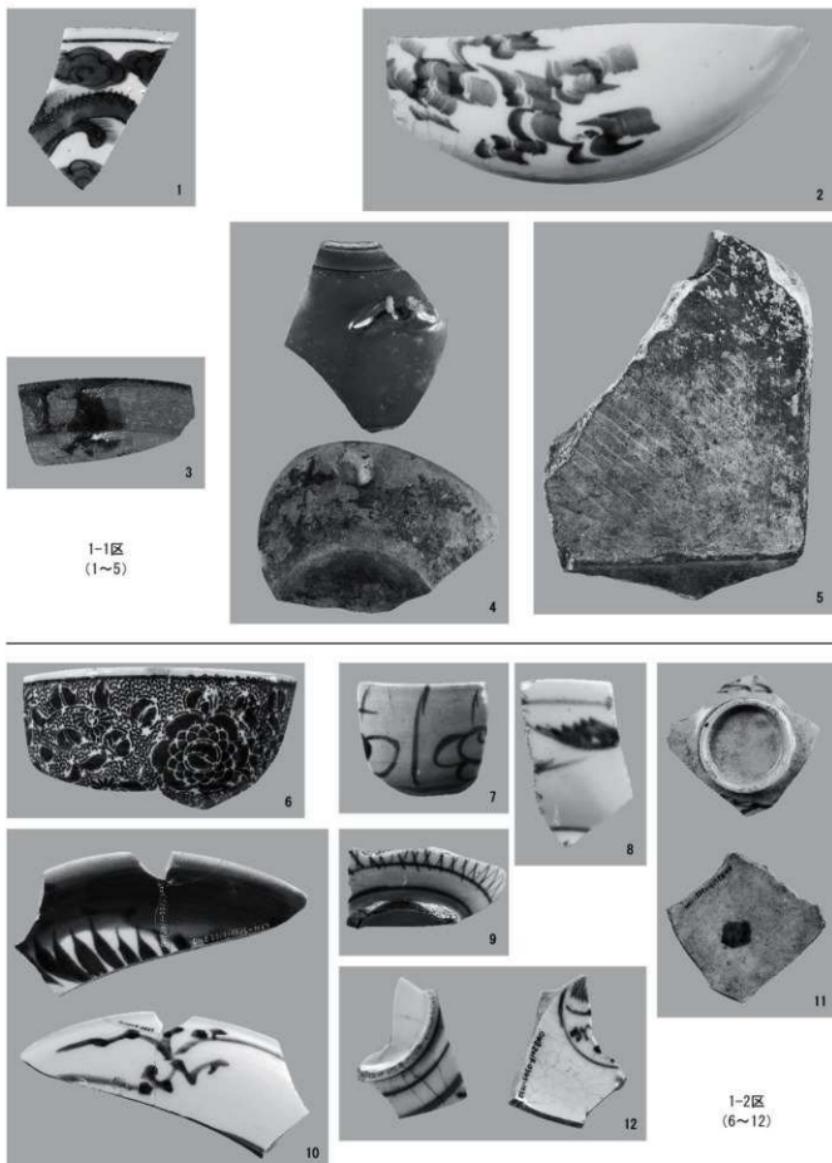
写真24 大渡野番所跡採集品の写真1

採集遺物は、総数パンコンテナ3箱分あり、主に17世紀後半から近代までの陶磁器が占める。

を1区、中段造成面を2区、最下段造成面を3区とし、各区を中心から十字に4等分し、各区に南西・南東・北西・北東の順で枝番を振り分けた。最も採集品の密度の高いグリッドは1区の1・2グリッドであり、碗や皿などの食器類が26点採集できた。最下段3区は採集品の密度は低く、3・1グリッドのみの採集で11点にとどまる。番所跡内の特徴としては最、上段西側の1・1・1・3グリッドにおいては灯明皿、火鉢と思われる瓦質土器や土瓶など火に使用する道具が多く、中段西側2・1・2・3グリッドでのみ仮飯器が採集された。また、中段2・2グリッドは壺や鉢、甕など大型器の採集数が他グリッドより多かった。街道側にも磁器片が散乱しており、番所の敷地内にあったものが流出したものと思われる。
