奈良国立文化財研究所学報 第41冊

研究論集 VII

古代都城制地割再考

—藤原京・平城京を中心として—

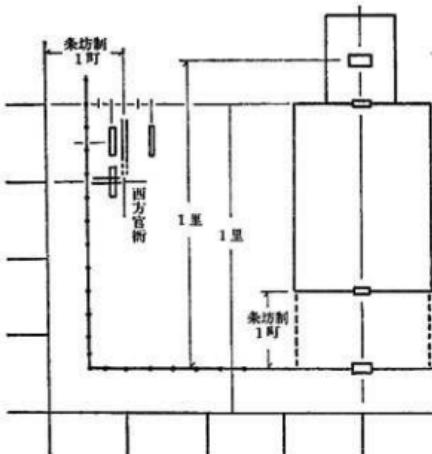
第2図 藤田論文の藤原宮地割復原図

宮の地割については、従来二、三の見解が示されているが、いずれも多くの問題点を内包している。そのうちここで採りあげておきたいのは、稻田孝司の所説である。稻田は1973年に『考古学研究』誌上に発表した「古代都宮における地割の性格」と題する論文の中で、発掘調査の成果を踏まえた上でとして、藤原宮の地割について論じている。やや煩瑣になるが、その内容を示しておこう（第2図）。

- a 堀立柱柵列で囲まれた藤原宮城は東西928m、南北908mである。
- b 東・西限柵列は、宮を令2里四方つまり4坊四方とみた場合の条坊計画線上の宮の東限・西限から、それぞれ66m内側に設定されている。この66mは条坊制1町の2分の1にある。
- c 北・南限柵列は、条坊計画線上の宮の北限・南限から、それぞれ76m内側に設定されるが、この距離は条坊制町割単位とは直接関係しない。
- d 朝堂院南回廊心および大極殿南門心は宮の南北二等分線上に位置する。従って、朝堂院北回廊心、大極殿南門心は条坊計画上の宮の南限から北1里にある。
- e 宮の南面正門およびそれにとりつくであろう柵列で囲まれる実際の宮の南限から北へ1里とると、ちょうど大極殿の位置になる。
- f 宮南限の柵列から朝堂院北回廊までの距離455mが朝集殿を含む朝堂院の長さとな

宮の地割について以上のような点を挙げた稻田は、「京の条坊町割の長さの単位がそのまま宮域内の地割単位として持ち込まれている特徴を指摘することができる」とし、それに「京の条坊町割計画線をそのまま宮内に延長して宮内地割を行なった場合と条坊町割の長さの単位を京条坊町割計画線とは無関係に宮内地割に用いる場合とが含まれる」と論じた。稻田のこの所論は、京の地割が宮の地割を規制し、京と宮の地割の同質性の強さをしめす特質を内包するという「初期都宮」の地割の状況を示すようとしたものと思われる。しかしながら、氏の用いた諸計測値には多くの誤認がみとめられ、またそこから導かれた地割方式の理解にも当然のことながら錯誤がある。

まず事実関係については、朝堂院の東西幅を 228m とし、それは宮南限の欄列(南面大垣)から朝堂院北回廊心までの距離 455m の 2 分の 1 として設定されたと理解しているようであるが、日本古文化研究所による調査では、朝堂院の東西幅は「760 尺¹⁰許」(尺は現行の曲尺一筆者註)とされ、現曲尺・1 尺 = 0.303m で換算すると、230.3m であることがわかる。また、朝堂院の南北幅は「1050 尺¹¹」(-318.18m) と報告されており、朝堂院南門から宮南限欄列(大垣)までの距離 133m を加えると、451.2m になるのであり、稻田の説明とは合致しない。次に、官大垣と条坊計画線との距離を東・西面では 66m、北・南面では 76m とし

ているが、これは令1里の実長が約530mとする岸俊男の見解に従ったものと考えられる。宮の計画幅が2里四方であるので、1060m (=530m×2) から大垣間の距離を減じて算出した値であろう[(1060-928)÷2=66, (1060-908)÷2=76]。しかし、後述するように、実際には、東・西面大垣は条坊計画線から約71m宮側に、南・北面大垣はその約80m宮側に偏した位置に、それぞれ一定の地割方式にのっとって設定されているのである、稻田の言うような条坊計画線から1町の2分の1という距離ではない。また、宮南面大垣と大極殿の距離がちょうど1里であるとする説明からは、朝堂院北回廊と大極殿との間隔(心心間距離)が76mであるとみていることが理解されるが、実際には73~74mとみられ、従って、大極殿が宮南面大垣の北1里に設定されたとする説明は成立しがたいのではないかと考える。さらに、2里四方の宮域の中心に大極殿南門を設定すれば、その位置が宮南限の条坊計画線の北1里であるのは当然のことであり、殊更に「1里」という単位を意識した位置決定と見る必然性に欠ける。その他にも、宮の最も中枢となる部分を構成する朝堂院や大極殿院の規模には、条坊町割の単位との積極的な関連性を何ら見出すことができないなど、稻田の説く、条坊町割の長さの単位がそのまま宮域内にもちこまれているという地割方式が實際にどの程度貫徹されていたのか、強い疑惑を抱かざるを得ない。¹²

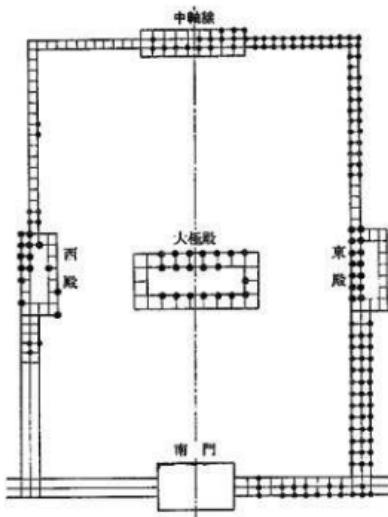
第3図 大極殿院内郭建物配置図 (1:2000)

大極殿を取り囲む区画(仮に大極殿院と称する)は、回廊よりなる内部と獨立柱廊とによって構成される外部との二重構造を呈しているとみられる。内郭については、昭和9・10年に日本古文化研究所による発掘調査が行なわれているが、大極殿の東西に検出された南北棟礎石建物(東殿および西殿)と回廊との取付部分が東西非対称である点をはじめ幾つかの不明確な状況が残されていたため、昭和52年から53年にかけて再調査が実施されている。その結果、全容が必ずしも充分に解明されたとはいがたいが、報文では大極殿院内郭の構造は次のように復原されている。¹⁷ 回廊は東殿と西殿の南側では、梁行2間の後廊で、同

じ後廊である朝堂院北回廊に接続するが、北側では単廊となる。内郭北回廊も単廊であるが、中央9間は柱間隔が他よりも広く、門と考えられる。大極殿は、従来析行7間、梁行4間の平面規模をもつとされていたが、建物中縫線は宮域内先行条坊の朱雀大路の中軸線（条坊計画線）に一致するとみると、大極殿は析行9間の建物となり、また東・西回廊はその中軸線に対して対称的な位置に設定されていたことになる。ただし、東殿と西殿は大極殿から各距離ではなく、回廊との取り付き方もそれぞれ異っている（第3図）。

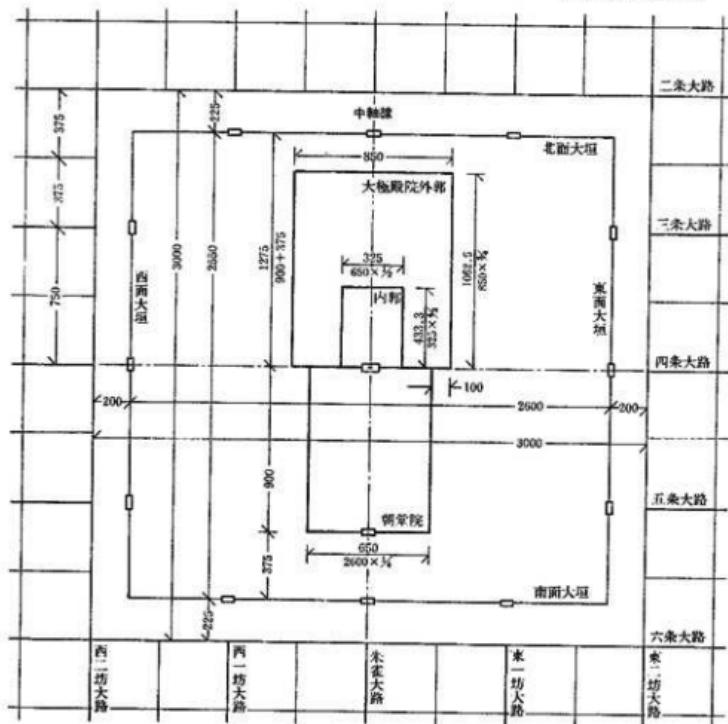
第4図 藤原宮地割復原図（単位は令大尺。条坊は計画線）

大極殿院外郭については、東北角部分と東・西面の一部とが確認されている。南端の状況は明らかではないが、朝堂院北回廊の東西端に取り付くものと想定されている。掘立柱構で開まれるであろうこの南北に細長い長方形の区间は、かなり広大で、朝堂院に比べると、1.5倍以上の広さを占めている。外郭の東西幅は約302m、南北幅は378mと想定される。東西幅については、850大尺の計画寸法($302m = 0.3553m \times 850 = 0.2961m \times 1.2 \times 850$)であったとみられ、朝堂院の幅を東西に100大尺ずつ抜けた規模であったことが理解される。一方、東西幅と南北幅の比率は1:1.25(4:5)となり、南北幅は東西幅の1 $\frac{1}{3}$ 倍、すなわち1062.5大尺($378m = 0.3558m \times 1062.5 = 0.2965 \times 1.2 \times 1062.5$)の計画寸法で設定されたものと考えられる(第4図)。¹⁹

以上のことから、宮城の中心に位置する大極殿南門と宮南面中門との距離は1275大尺(900大尺+375大尺)であることがわかり、南面・北面大垣間の距離はその2倍の2550大尺(906.8m=0.356m×2550=0.2963m×1.2×2550)の設定寸法であったことが判明する。ここにおいて、宮大垣間の東西と南北の幅の異なる事実についての一応の説明は成立したと言えよう。従って、南面と北面との大垣は条坊計画線から225大尺 [(3000大尺-2550大尺)÷2=225大尺=79.7m] 宮側に偏した位置に設定されていたことになる。

朝堂院については、日本古文化研究所の発掘調査により、その規模を知ることができる。朝堂院は回廊で囲まれ、東西幅(梁行2間の心心間距離)はすでに述べたように「760尺許」、南北幅は「約1050尺」と報告されている。この尺度は1尺=0.303mの現世尺であるから、東西幅は230.30m前後、南北幅は318.18m前後であり、それぞれ650大尺(230.30m=0.3543m×650=0.2952m×1.2×650)、900大尺(318.18m=0.3553m×900=0.2946m×1.2×900)の計画寸法であったと考えられる。この朝堂院の東西幅650大尺は宮東西・西面大垣間の距離2600大尺の正しく4分の1に相当する。

幅は朝堂院の東西幅230.3m前後(650大尺)のはば2分の1の規模であるので、325大尺を計画寸法とみることができよう。また、東西幅と南北幅の比率は1:1.33であり、南北幅は東西幅の1 $\frac{1}{3}$ 倍の規模(433.3大尺)¹⁸すなわち、3:4の比率で設定されたと考えられる。

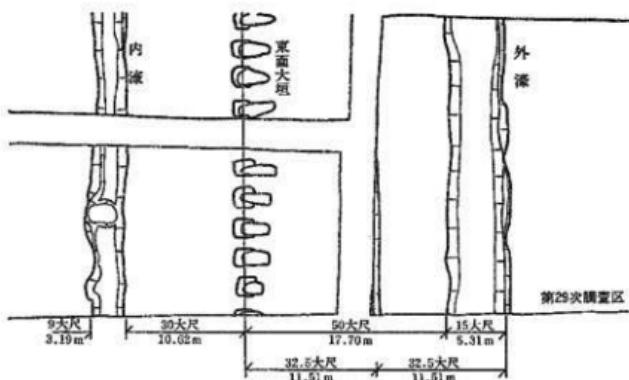
第5図 東面外郭地割復原図 (1:500)

東面外郭の地割(第5図) 宮の東面外郭に隣接する遺構には東面大垣、内濠、外濠それに大垣と外濠の間の南北細溝がある。内濠は大垣の西11.8~12.0mにあり、幅は2.2~3.0m、深さ0.7~0.8mの素掘溝である。外濠は内濠より規模が大きく、幅5.5~6.0m、

深さ1.3m前後の断面形が逆台形を呈する大溝で、大垣の東方20mにある。また、南北細溝は幅0.6~0.8m、深さ0.3~0.7mの素掘溝で、大垣の東²²11.2~12.0mにある。以上に記した計測値は、いずれも報文によるものであるが、計測定点を変えてみると、大垣と外濠西岸の距離はほぼ17.8m、また大垣と内濠東岸の距離は10.6m程度である。これはそれぞれ50大尺、30大尺に換算することができる。外濠の幅は検山総長110mのうち大部分が5m前後であり、造構の残存状態などを考え合わせると、15大尺（復原値5.31m以下、藤原宮・京の条坊規格の復原値は1大尺 0.3540m=0.2950m×1.2と仮定して表示する）、同様に内濠の幅は9大尺（復原値3.19m）とみることができそうである。

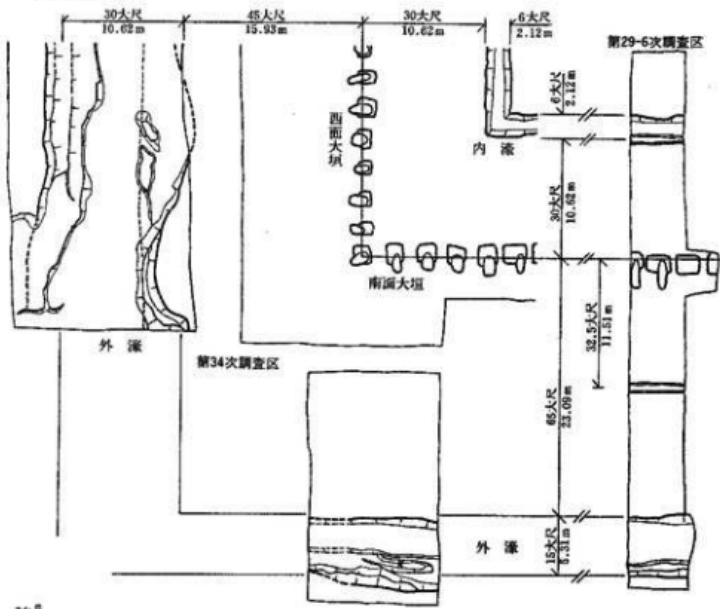
第6図 南面外郭・西面外郭地割復原図 (1:500)

南面中門の西方約330mの地点での調査では、南面大垣、内濠、外濠それに大垣と外濠との間に東西細溝が検出されている。²⁴ここでの大垣と内濠（幅2.1～2.5m）南岸との間隔は約10.6m・30大尺で、南面中門付近と同様だが、大垣と外濠北岸との間隔はやや広く、ほぼ23mを測る。これは65大尺（復原値23.01m）を計画寸法として設定されたものと考えられる。外濠の幅は15大尺（復原値5.31m）とみてよい。

西面外郭の地割 宮大垣西南角周辺における調査で、L字形に南面大垣に接続する西面大垣と内濠、外濠が検出されている。²¹ 大垣と内濠西岸との間隔は約10.6mあり、東西、南面外郭と同じ30大尺の設定寸法である。内濠の幅は2.0~2.2mを測るので、南面内濠と同じく、6大尺（復原値2.12m）として設定されたのであろう。大垣から外濠までは約15.9m

あり、45大尺（復原値15.98m）の設定寸法を復原することができる。外濠の幅は、報文によると、氾濫による変形があるものの、10m近くを測り、宮西面中門と北門の間で行なった調査でも、幅10mであることが確かめられているので、西面外濠は南面あるいは東面または北面の外濠の2倍の幅をもつものであったことが再確認されたと記述されている。従って、西面外濠は30大尺（復原値10.62m）を設定寸法としていたのではないかと考えている。

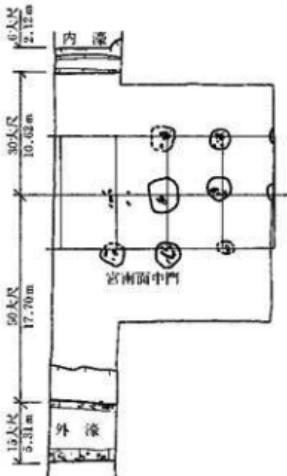
第7図 南面中門付近地割復原図
(1:500)

東面外郭と同じで、門心（一大垣心）から外濠北岸まで50大尺、外濠幅は15大尺の計画寸法を復原する。中門心と内濠南岸との間隔も東面外郭と同じく30大尺であるが、内濠幅は検出面で約1.5mと東面外郭内濠に比べるとやや狭い。

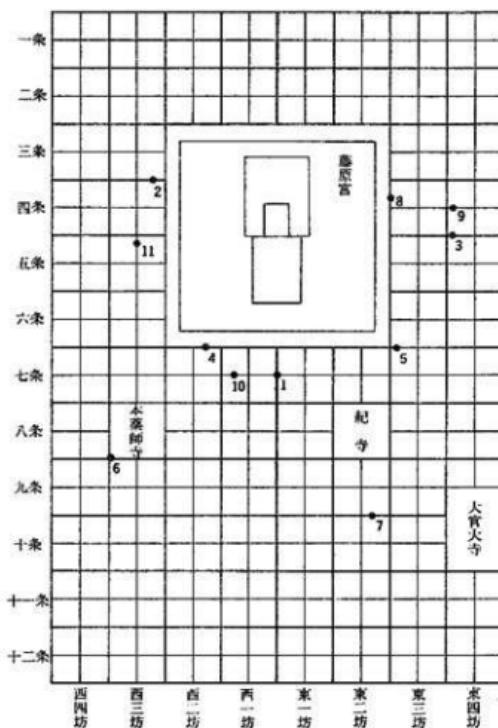
第10図 京内条坊関連遺構調査位置図

条坊に隣接する道構は、現在までに京内約10ヶ所で確認されている（第10図）。これらはいずれも路面相当部分と、道路の両側に掘削された側溝を伴う。一方宮域内での調査では10箇ヶ所において、京の条坊に一致する道路道構が確認されており、それらは宮造営に先行して設定されたもので、ほとんどが宮の造営に際して埋め立てられていることが明らかにされている。この宮域内に存在する「先行条坊」のあり方には京内条坊道路と共通する点と相異する点とがみとめられ、多くの問題を内包している。ここではまず、京内条坊道路の検討から始めることにする。

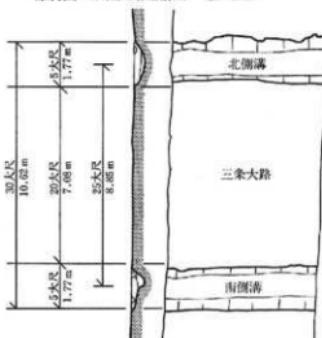
第12図 三条大路遺構図 (1:200)

三条大路（第12図） 三条大路は宮西面大垣の西方約110mの右京三坊で確認されている（第10図2）。北側溝は幅約1.7m、南側溝は幅約1.2mで両側溝の心心間距離9.0m、路面幅は約7.5mと報告されている³⁹。側溝心間距離は報文の言うように3丈（30小尺）に換算できるが、むしろ25大尺（実長は30小尺と同じ、復原値8.85m）と考えるべきであろう。そのことは側溝の幅とも関連している。報文には三条大路の詳細な遺構図および造構断面図（いずれも縮尺100分の1）が付載されているが、それによると、北側溝の幅は1.5~2.0mを測り、1.8m前後の部分が多い。また、南側溝は1.2m幅と報告されているが、造構図では1.5~1.8mと計測することができ、1.7~1.8mの部分が大半を占める。このことから南北側溝とも5大尺（復原値1.77m）の設定寸法を復原しうるのではないかと考える。そうであれば、三

条大路は路面幅が20大尺、側溝外岸間距離が30大尺となり、整然とした地割計画の一端をうかがい知ることができる。

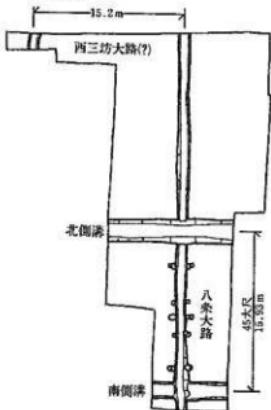
第16図 八条大路遺構図 (1:500)

八条大路 (第16図) 八条大路は右京八条三坊に寺域が想定される本覚寺の西南角付近で検出されている(第10図6)。北側溝は幅2.2m、深さ0.45m、南側溝は幅1.6m、深さ0.15mの検出規模で、路面幅14.0m、側溝心心幅距離約15.9mと報告されている。この規模は先述の四条大路と同じく側溝心幅45大尺の設定寸法と考えられる。

1.1m、深さ0.3mで八条大路の路面部分を横断している。また西側溝は幅1.1m、深さが0.15mあり、両側溝心間距離は15.2mであると記されている(第16図)。この調査の報告には、藤原宮および京内各所で確認された条坊間遺構の相互距離に関するデータが付載されている。それによると、東西兩塔の遺存する礎石位置から想定される本業師寺伽藍中軸線と検出された「西三坊大路」心との東西距離は127.8mであり、条坊計画上の1町幅約133m(1大尺0.3540mとすると、1町=0.3540m×375大尺=132.75mとなる)に比べると、5m余り短い。報文では、この事実を以て、本業師寺の伽藍中軸線が京条坊に一致しない可能性が強いとの見解を示しているのであるが、同データには、本業師寺伽藍中軸線と藤原宮中軸線との東西距離は662.2mで、1町平均132.4mになるとされており、このデータに従う限り、京条坊に一致しないのは、むしろ西三坊大路(とみなされている遺構)の方とみななければならぬ。東西側溝心間距離が15.2mと、令火・小尺のいずれによっても説明の施しがたい数値であることや、西側溝とする南北溝が幅2mのトレンチでの狭い範囲の調査によるもので、深さ0.15mときわめて浅く、しかも若干斜行していることなどを考え合わせると、西三坊大路の設定のあり方を検討するには不確定要素が多分にあり、現時点においては判断を保留しておかざるを得ない。

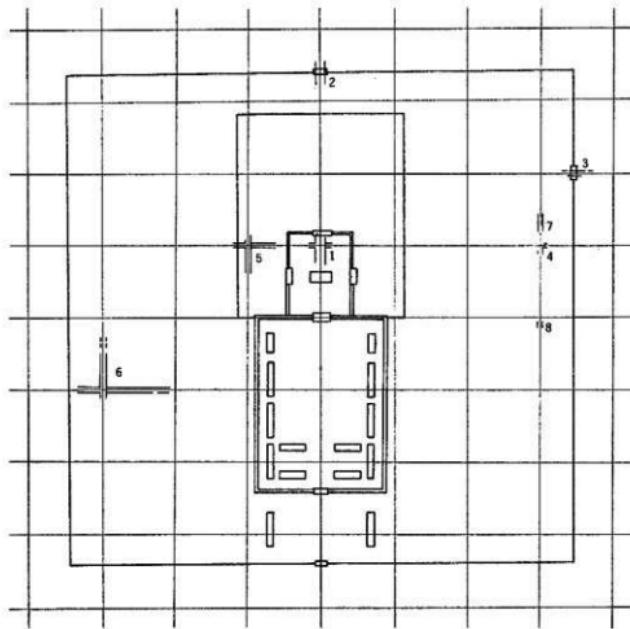
第20図 宮域内先行条坊道路造構調査位置図 (1:9000)

宮域内で検出された、宮造営に先行して設定されていた条坊道路の造構には、大路が2例、小路が8例ある（第20図）。

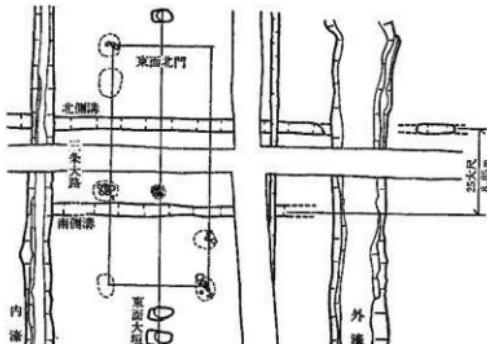
第22図 東面北門付近三条大路造構図 (1:500)

三条大路 宮東面北門付近で検出されおり（第20図3）、側溝が埋められた後に門が造営され、また、外濠、内濠の掘削によって、道路造構が分断された状況をうかがい知ることができる。¹⁹ 南側溝は幅1.1m前後、深さ0.3m、北側溝は幅1.2m前後、深さ0.3mたらずで、側溝心心間距離は約9mと報告されている。報文では、これを3丈（30小尺）とみなしてい

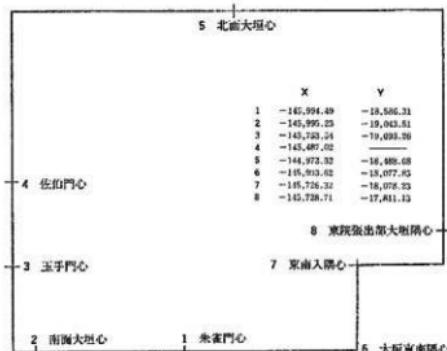
第31図 『平城宮発掘調査報告IX』の平城宮各点の座標値（平面直角座標系第6系 単位はm）

た上で（第31図）、大垣間の規模を算定しているのであるが、大面宮垣と南糸坊計画線との間隔が80小尺であることを絶対的的前提としての計算であるとみられるなど、数値の取り扱い方に疑問とすべき点が少なくない。

そこで正しい復原を行なうために、第31図に示された、遺構の位置を客観的に表示する図上に座標値に基づいて検討してみることにしよう。ここで求められる遺構相互の間の距離のうち、不確定要素が少なくて造営方位の偏れによる座標変換を必要としないものは、西面大垣に隣く二つの宮城門、玉手門と佐伯門との心心間南北距離である。また、それぞれの門心は二条条間大路、一条大路の道路心と一致しているので、条坊地割計画の基準尺の実長を求める上でも有効な数値といえる。この二つの門の心心間距離は266.52mであり、従来考えられている京糸坊の1条・1坊の計画寸法900小尺で除すると、1小尺=0.2961mという実長が得られる。次に、玉手門と南面大垣との距離を求めるのであるが、南面大垣心の座標としては、玉手門とかけ離れた位置にある朱雀門心よりも、第31図2に示された宮西南角に近い南面大垣心を探れば、誤差がより少なく済む。この位置と玉手門心との南北距離は、報文に記される南面大垣の偏れN $0^{\circ}05'30''W$ を考慮すると、241.62mとなる。玉手門佐伯門心間距離つまり二条大路条坊計画線と玉手門心との距離から、上記の数値を差し引くと、24.90mとなる(266.52-241.62=24.90)が、この値こそが二条大路条坊計画線と宮南面大垣心との距離であることが知られる。これを仮に従来のように80小尺とすると、1小尺=0.3112mというおよそ不適当な単位長となり、宮南面大垣が条坊計画線の北80小尺におかれているとするこれまでの見解が誤りであることが一層明瞭になっ

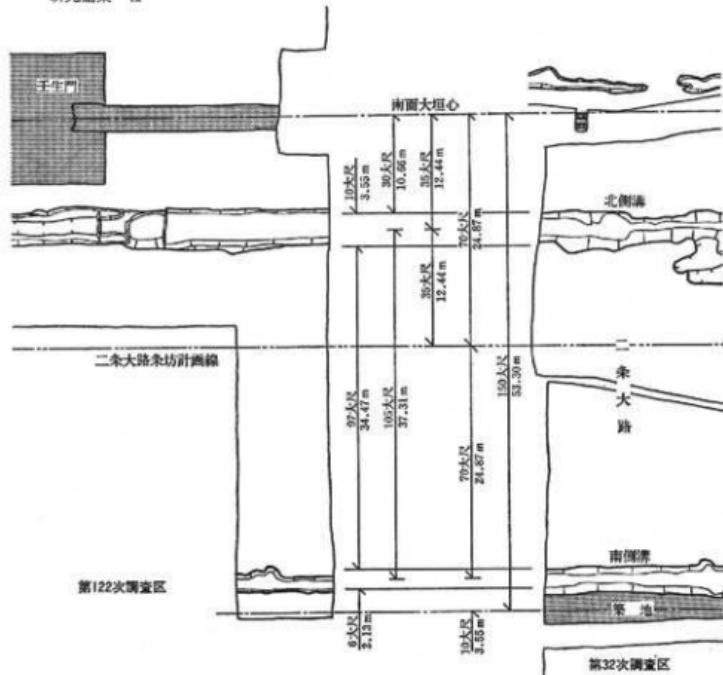
第34図 二条大路遺構図 (1:600)

第122次調査では、壬生門の基壇とその東西に取り付く宮南築地大垣の掘込地業が検出され、二条大路については、北側溝と南側溝それに路面相当部分が同一の調査区内で検出されている。一方第32次調査では、二条大路の南・北側溝、路面相当部分、宮南面大垣基壇痕跡に加えて大路南辺築地の基壇跡が確認されている。大路北側溝は宮の外濠にも相当するが、第122次調査区内では溝岸がほぼ直線状に残存しており、上端での幅は3.1~4.1mを測る。また、第32次調査区での北側溝は宮城内からの排水路や東一坊大路西側溝との交会点に近接していることもあってか、流水による侵蝕が進み、溝岸が著しく蛇行してい

二条大路の地割設定のあり方あるいは規模については、従来幾通りかの復原案が示されており、中でも前掲『平城宮発掘調査報告VI』での説明は詳細にわたったものであった。しかし、実態はそこに述べられたような複雑なものではなく、きわめて簡明な地割方式であったと考えられる。宮の南面大垣は、繰り返し述べたように、二条大路条坊計画線の北70大尺に設定されている。そうすると、大垣心の南 70 大尺 (復原値 24.87m) に想定される条坊計画線は、大路の中央よりやや北に片寄っていることが知られる。この条坊計画線と

以上の実事から、二条大路の地割方式を復原すると、条坊計画線の北70大尺に宮南面大垣心、その中点に北側溝心、さらに条坊計画線の南70大尺に南側溝心をそれぞれ設定し、大路南辺築地心は南側溝心の南10大尺に設定している。側溝の規模は、確定要素に若干欠けるが、北側溝の幅は10大尺（復原値3.55m）とみてほは誤まりなく、南側溝を6大尺（復原値2.13m）に復原すると、二条大路は側溝心間距離105大尺（復原値373.1m）、路面幅員9大尺 $(105 - \frac{10}{2} + \frac{6}{2}) = 97$ （復原値34.47m）、築地心心間距離150大尺（復原値53.3m）の規模であったと考えられ、検出遺構による計測値と何ら矛盾しない。また、このように復原した場合、宮南面大垣心と大路北側溝北岸との間隔は30大尺であったことになる。因みに『平城宮発掘調査報告VI』に示された寸尺のうちの南北側溝心心間距離126小尺は105大尺に相当し、さらに後説するように、延喜式京程から復原される平安京の二条大路（宮城南大路）の規模と全く一致している。

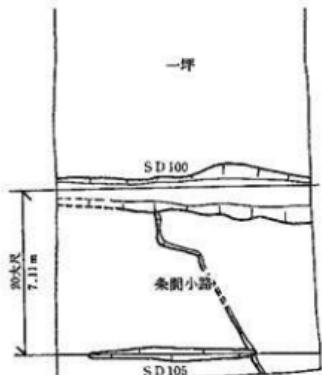
第37図 右京一条二坊条間小路造構図
(1:250)

右京一条二坊 条間小路 右京一条二坊の一坪と二坪の坪境東西小路で、北側溝SD100（幅0.1~2.4m）と南側溝SD105（幅0.2~0.6m）が検出されている（第32図5）。報文には、「幅員を2丈とすれば、SD100とSD105が小路の南北側溝である可能性がある」と述べられている。ここでいう2丈とは、20小尺のことと思われ、遺構検出面での路面幅が5.1~6.0mを測る（付載された遺構図による）ことから判断したものであろう。しかし、特に南側溝は著しい削平を受け、中途で途切れる程の状況をみせており、また北側溝の溝岸も安定した状態ではない。先にも述べたように、こうした遺構状況のもとでは、本来の路面幅は確定しがたいと考えるべきであり、より確実性を以て依拠しうるのは側溝心心間距離である。そこで、この条間小路の側溝心心間距離を遺構図により測定すると、7.0~7.1mであることが知られる。従って、側溝心心間20大尺（復原値7.11m）の設定寸法を復原することができる（第37図）。

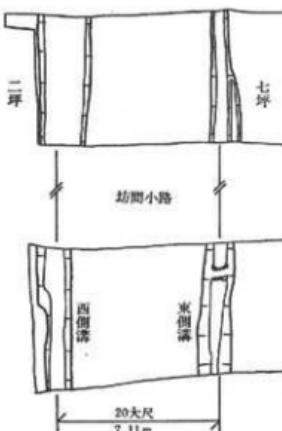
第39図 左京三条二坊坊間小路 I 遺構図
(1:250)

左京三条二坊 坊間小路 I 左京三条二坊の二坪と七坪の坪境南北小路であり（第32図9）、南北に30m離れた2ヶ所の調査区で、それぞれ6mにわたり、東側溝（幅0.7~1.5m）、西側溝（幅1.2~1.6m）それに路面相当部分が検出されている。報文には、路面幅約5.5m、

側溝心間距離約7mであり、この路面幅は「小路の計画尺（20尺）とほぼ同じである」と述べられている。しかし、20小尺であるならば、5.9m程度でなければならず、やや無理がある。付載された造構図により、側溝心間距離を計測すると、7.0~7.2mであることが知られ、この小路は側溝心間距離20大尺の設定寸法であったと判断される（第39図）。

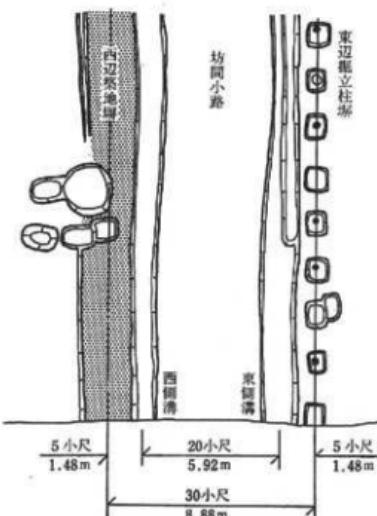
第40図 左京三条二坊坊間小路 II 遺構図
(1:250)

左京三条二坊 坊間小路 II 六坪と十一坪の坪境南北小路で、約35mにわたり、東側溝(幅1.1~1.6m)、西側溝(幅1.1~1.8m)、路面相当部が検出されている¹⁰⁴(第32図10)。側溝心心間距離は若干の広狭があり5.8~6.1mと計測されるが、20小尺(復原幅5.92m)の設定寸法であったとみられる。この小路西側溝の西岸に接する位置に築地底部の痕跡が検出されており、東側溝の東約1.5m(5小尺)には、十一坪の西を面する南北方向の掘立柱があり、両者の心心間距離はほぼ9.0mを測る。従って、この坊間小路は、側溝心間を20小尺にとり、さらに側溝心の外側5小尺の位置に築地掘および掘立柱櫛を配して、掘心心間を30小尺の距離として設定されたものと復原できる¹⁰⁵(第40図)。

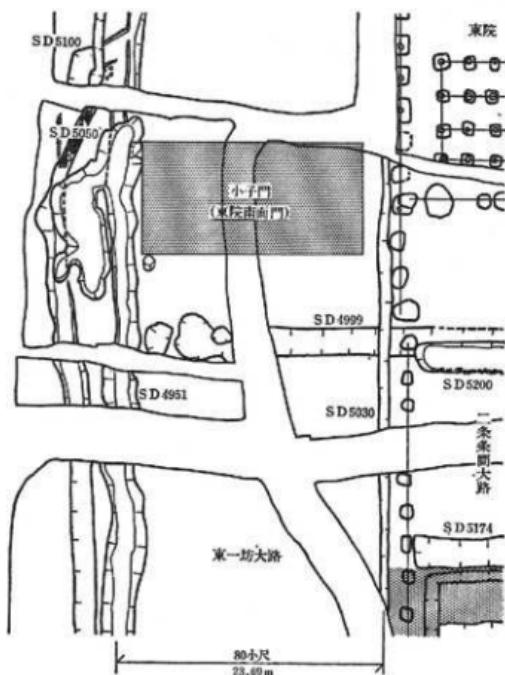
第46図 東一坊大路造構図 (第39次調査区 1:500)

第39次調査区で検出された東一坊大路は、前述の南面する宮城門(小子門)によって造られ、二条条間大路とL字形に接続している。大路西侧溝の想定位置には、SD4951、SD5050、SD5100の3条の南北溝が検出されており、このうちSD5050とSD5100は造宮当初の西侧溝SD4951の水流を西侧に迂回させるために作られた溝で、はじめSD5100が作られ、さらにのちにその西侧のSD5050に改修されたと説明されている。この数次に及ぶ

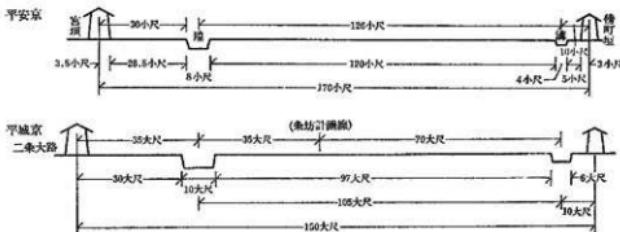
第52図 宮城南大路地割復原図 (1:500)

宮城南大路 平城京の二条大路にあたる。京程から導き出される側溝心心間距離は、126小尺と半端な数値であるが、これは先にも述べたように、平城京二条大路の側溝心心間設定寸法105大尺と全く一致している($105 \times 1.2 = 126$)。しかし、築地心心間距離は平城京の場合が150大尺(180小尺)であるのに対し、170小尺とやや狭い。ただし、宮大垣心か

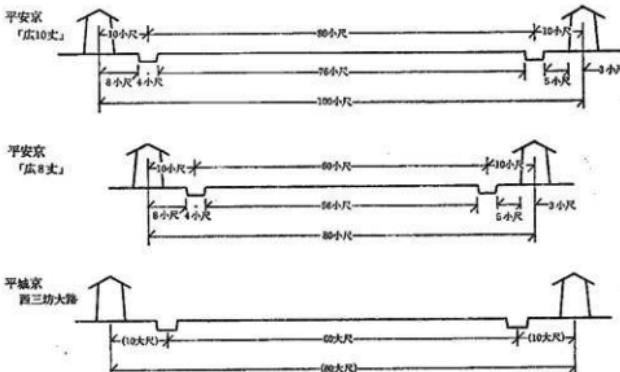
第53図 大路地割復原図 (1:300)

大路 京程に示される大路には、「広10丈」と「広8丈」との二者がある。広10丈の大路の場合、路面幅7丈6尺(76小尺)、両側溝幅4(小)尺と記載されているので、側溝心心間距離は80小尺であることがわかり、広8丈の大路は路面幅5丈6尺(56小尺)、両側溝幅4(小)尺であるので、側溝心心間距離は60小尺となる。このことから、いずれの大路でも、築地心と側溝心との間隔が10小尺に設定されていることが知られる。宮城東西火路や宮城南大路でも、条坊街区の側（傍）の築地心は側溝心の外方10小尺に設定されており、これが平安京における大路側溝と街区を画する築地との心心間幅の原則的な規範であった

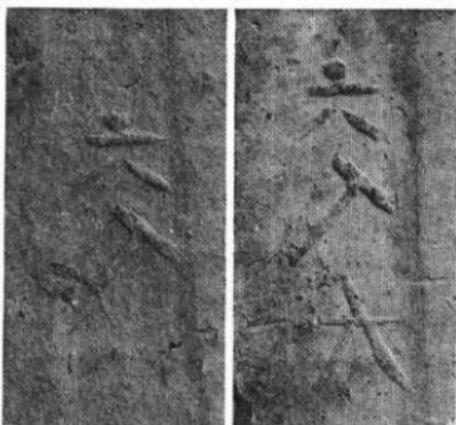
第1図 KJ06Aa と KJ06Ab (1:1)

恭仁宮式文字瓦では、印影の同一性に重点が置かれていた証拠がある。「六人大（KJ 06Ab）」印は、「六人（KJ05Aa）」印に「大」字を追刻したものである（第1図）。これは別に「六人（KJ05A～C）」印がある事実と無関係ではない。つまり、他の「六人」印と区別するために「大」字を追刻したのである。この場合の「大」は名前ではなく、他の「六人」と識別するための特徴、すなわち年長者であることの表示、あるいは身体的特色に基づく表示と理解するのが妥当であろう。当然、「刑部大（KJ 02）」印も、他の「刑部（KJ 01A～C）」印と区別するために「大」字を加えたものであろう。つまり、恭仁宮式文字瓦

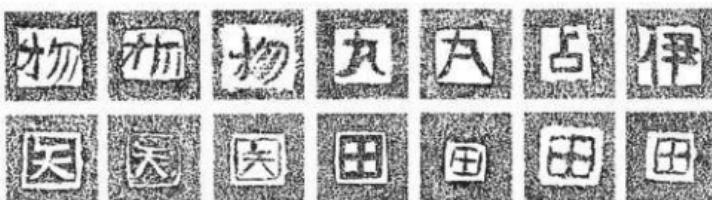
第2図 多賀城第Ⅱ期の刻印瓦 (1:2)

宮城県の多賀城第Ⅱ期の文字瓦とは、「物」「丸」「矢」「古」「田」「伊」の6型式14種の刻印瓦である(第2図)。主に、仙台市近郊の蟹沢巾瓦塲の製品と考えられている(古宮跡研究会1972・1976)。いずれも1字のみの角形印で、押捺箇所は、平瓦の場合は凹面、丸瓦の場合は凸面に限定される。また、重圓文軒丸瓦(多賀城220-B型式軒丸瓦)・二重弧文軒平瓦(同640型式軒平瓦)・熨斗瓦に押捺した例も少数ある。これらを詳細に分析した高野芳宏・熊谷公男は、印の種類によって「押印場所に一定の傾向がみられる」とことなどから、「刻印ごとに押印者が異なる」と判断し、「刻印の文字は瓦工名の省略形である」と考えた(高野

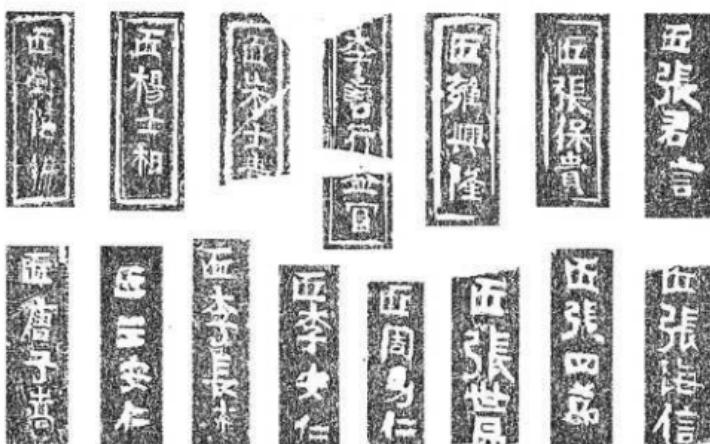
第4図 隋唐洛陽城の刻印瓦 (1:4)

隋唐洛陽城の瓦工名印を押捺した文字瓦は日本の恭仁宮式文字瓦とは異り、突如として出現したものではない。漢魏洛陽城南部の西崗で発見された1号房址（中国科学院考古研究所洛陽工作隊1973）は、『洛陽伽藍記』にみえる宗正寺あるいは太廟建築の一帯に該当し、その年代は太和17（493）年～東魏天平元（534）年に限定できる。この1号房址から、1000点以上の文字瓦が出土した。いずれも、造瓦月日や造瓦関係者の姓名を籠書したもので、その記載方式には、以下の4種がある。

- a 造瓦の月日、體主（瓦窯の管理者）および匠（造瓦全般の技術責任者）の姓名を記したも

ので、主として平瓦にある。
