南相馬市文化財調査報告書 第1集  
南相馬市の歴史ある建物 1

南相馬市文化財調査報告書 第1集

# 南相馬市の歴史ある建物 1

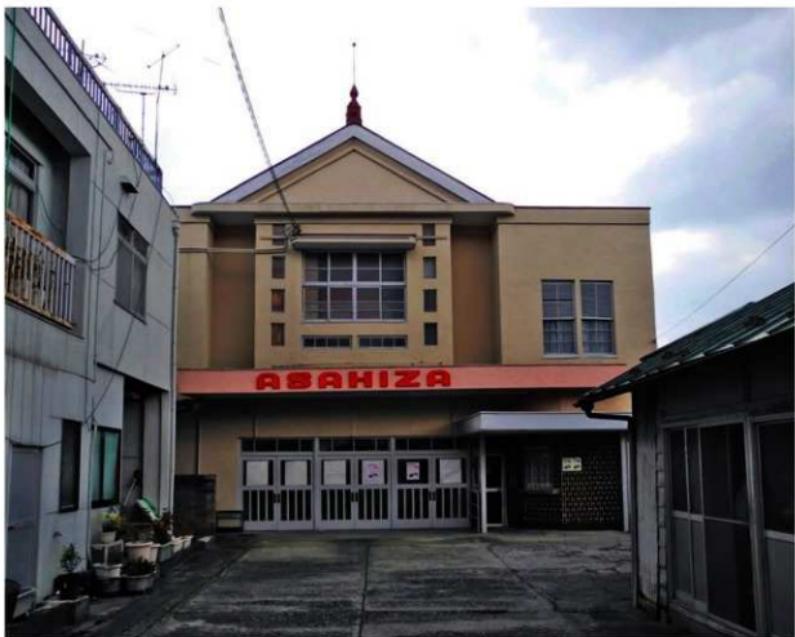
朝日座の正面 三角屋根とてっ�んの屋根飾りが印象的なシルエット。淡い黄色い壁によく映える「ASAHIWA」の文字は、当時の館主布川氏によるデザインで斜体の時代もあり意匠が凝らされていた（布川夫妻への聞き取りによる）

朝日座は、木造二階建て外壁モルタル塗仕上げで、正面は切妻造りにバラベット（正面に四角く立ち上がった壁）を立ち上げ、背面は寄棟造の瓦棒葺きである。小屋組は梁間10mを越す芝居小屋の大空間を柱なしで確保できるトラス構造である。正面から見ると立ち上がったバラベットから切妻屋根の三角形がのぞき、さらにその頂上に高さ約2mの飾りが設置され、地域に親しまれる朝日座の特徴であり顔となっている。

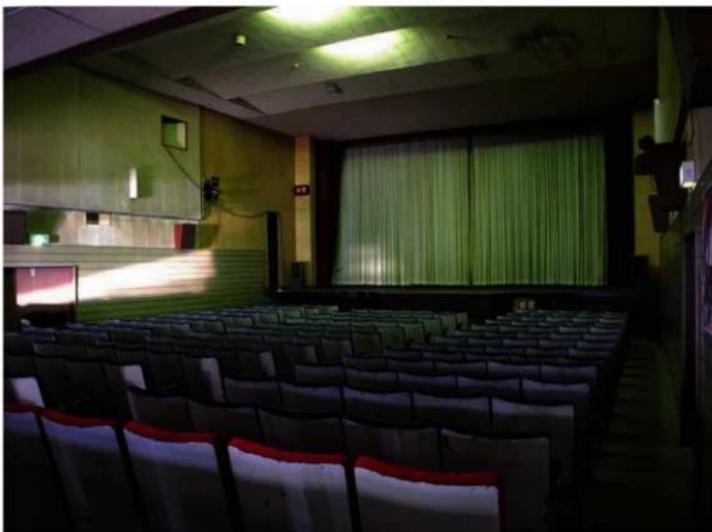
ホール 昭和 31 年 (1956) から高藤建設により映画館として改修工事を始め、昭和 35 年 6 月に現在の姿に完成。写真左側の壁の裏などには提灯が並んでいたという棧敷が残る。朽席の撤去は昭和 28 年 (1953) 以前という (布川夫妻への聞き取り)

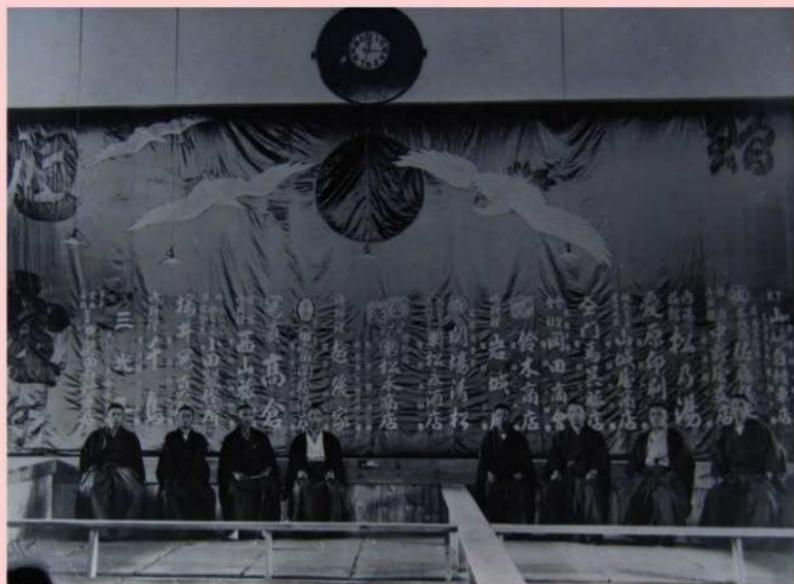
①落成記念として旦那衆 12 名のうち 8 名が舞台前に並び撮影した記念写真（大正 12 年撮影）布川雄幸氏所蔵

聞き取りからは、昭和 31 年に本格的に開始された映画館への改修工事以前の内部写真は残されていないとのことだが、大正 12 年に「旭座」が落成した記念撮影写真が残る。

羽織袴姿の旦那衆の後ろに下がる緞帳には、堂々とした文字で「旭座」（昭和 26 年に「朝日座」に改称）とあり、中央には朝日と思われる円形と

鶴が描かれている。また、出資会社が連ねられており、なかには現在も原町にて営業を続けている会社がいくつか見られる。

客席は畳敷の棋席、下手には花道の一部が見え、天井からは笠の付いた電球の照明が数本ぶら下がっていたことがわかる。

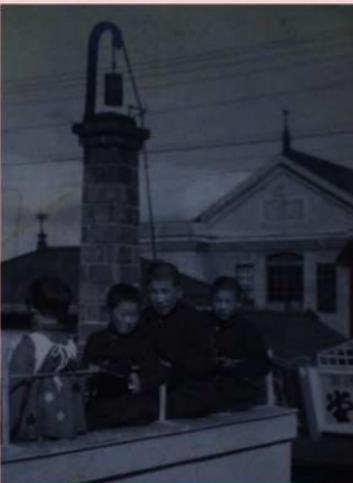
②当時の朝日座と思われる写真。妻面に当時の名称「旭座」の文字が見える。渡辺昭夫氏所蔵

朝日座の建物調査や公開イベントを続けるなかで、通り西向かいの自宅ベランダ 2 階から撮影された、当初と思われる朝日座の写真が初めて発見された。写真に写る子どもたちの 1 人が昭和 5 年生まれであり、朝日座が建てられてから 13 年後の昭和 11 年の写真だと考えられる。

妻面には右から読む「旭座」の文字が見える。屋根頂上部の飾りは現在と変わらない（写真②）。現在の二階開口部の内側に残る当時のドイツ壁が、本写真的外壁と同様であると考えられる（写真④-1）。当時の外壁は正面左側の一階部分と合わせ 2ヶ所に残っている（写真④-2）。

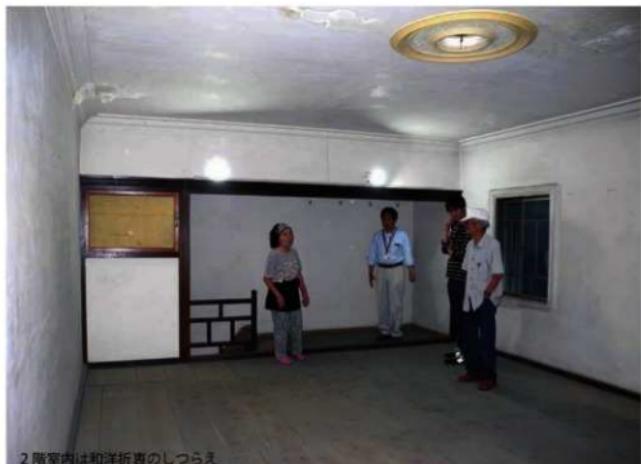
2階室内は和洋折衷のじつらえ

2階は、和洋折衷の居室とし、2代目が新婚時に住んだことがあった。東端半間を板張りの廊下とし、居室境には引き戸(欠扣)を建て込む。鶴居上には繰り型の施された長押が両面に取り付く。荒床周囲に疊寄せがあり、部屋は17.5疊相当である。また、階段上方に吊り押入を設ける。

壁は漆喰塗の大壁とし、天井周囲に漆喰塗コーニスを回し、中心飾りを設ける。窓周囲には左官による洋風の額縁を回し、木製の引き違いガラス戸を建て込む。この外側に金網と鉄格子を嵌める。

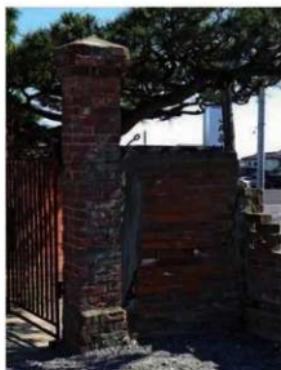
修復前 袖塀への取付部に亀裂が入っていた

東日本大震災時の揺れで、煉瓦積みの笠木を乗せた煉瓦塀は上方が転倒し、塀のところどころに亀裂があり、門柱は大きく傾いた。被災した塀を見ると、重たい笠木に振り回されて、透かし積みの弱い位置で折れて倒れたことがわかる。煉瓦塀には鉄筋のような補強は入っていないかった。小高区は原発事故に伴い避難指示区域に指定され、その後しばらく放置せざるを得ない状況にあった。

ようやく2016年秋に修復方針を決定し、一部形式を変更しながら、今後安全な姿で門塀を維持できるように修復した。当初は震災の足跡を残すために、一部破損したままの姿で残すことも検討したが、今後の敷地の活用を考え、安全な状態に門塀を復旧することに主眼を置くこととした。

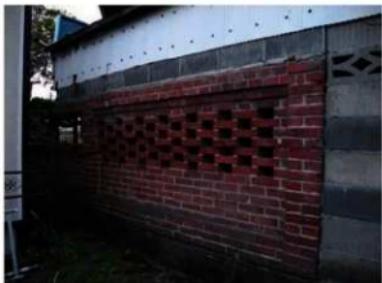
透かし積み7段と笠木からなる。隣地から見る（後設のコンクリートブロック造の「小屋」はその後撤去）

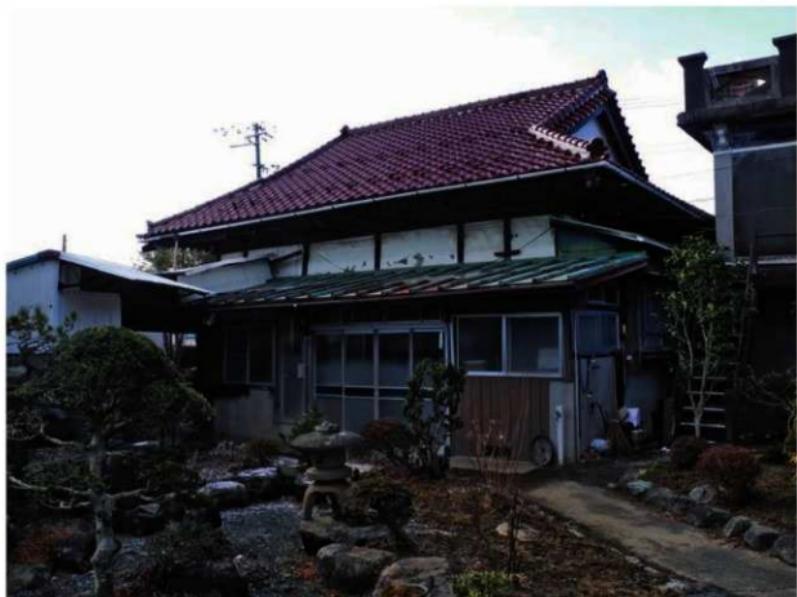
庭側から見る隠居。画面右のコンクリート蔵とはかつて渡り廊下で繋がっていた。  
庇部を増築、向かって右から台所・玄関・風呂場。中庭には日本庭園が造られていた

屋根の構造は伝統的な和風の小屋組で、2011年の震災時にも瓦が落ちたりずれたりすることがなく、雨漏りの跡もなかった。しかしながら、壁面のたいへん少ない建物であったために、地震の揺れを受けて座敷周囲の柱が数本長押位置で折れ、屋根の重みで傾きが生じた。建物は全体として、高さ方向1mに対して150ミリ程度、南西に大きく傾いていた。

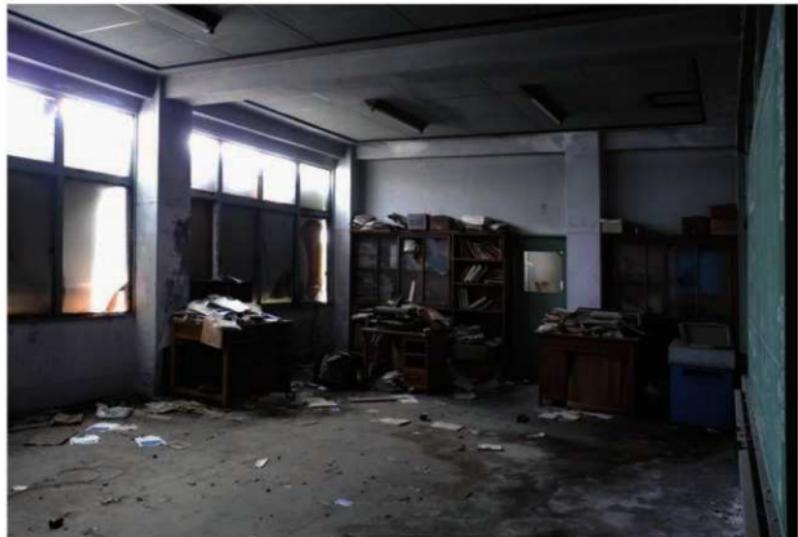
事務室 東を見る 壁中央の戸から台所・宿直室に入る、右端の戸棚内に分電盤。  
什器類や書類が残り、青焼きの設計図面も発見された。

事務所棟の事務室に設計時の青焼き図面「相馬綱業協同組合事務所その他火災復旧工事」22枚綴りが一式揃いで残されていた(但し、一般図のうち1階平面図が切り取られ、欠損。)。図面右上角枠内に事業名と共に記された日付は昭和37年5月、事務室東壁書棚内に埋め込まれた分電盤に記載されている設置時は、昭和37年10月である。すなわち、設計時から計画通りに組合の一連の施設は完成したことがわかる。図面には一部現況と異なる内容も確認でき、実施と異なる点もある。

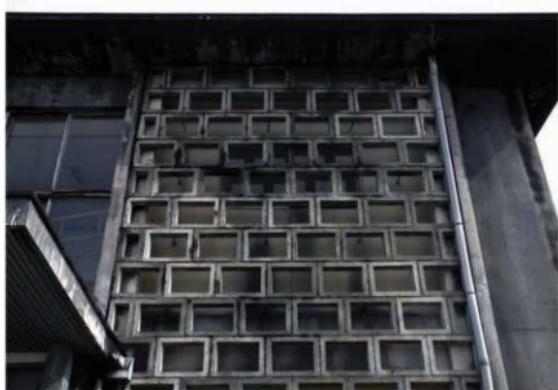
外壁スクリーン詳細

幅515ミリ×高さ385ミリのプレキャストコンクリートブロック  
15ミリの自地で積み、裏面を鉄筋で支持

ブロックは幅 515 ミリ×高さ 385 ミリ、周囲に 15 ミリ幅の目地をとり、幅 530 ミリ×高さ 400 ミリを壁面構成の単位とする。中央に配された穴では内側を周囲 5 ミリずつ小さくし、日本建築における格子のような操作がされている。ちょうど 2 階庇の下にブロックの割付が納まるように、立面が計画されている。スクリーンに構造上の役割はなく、壁から浮かした位置に鉄筋で補強しながら積み上げる。

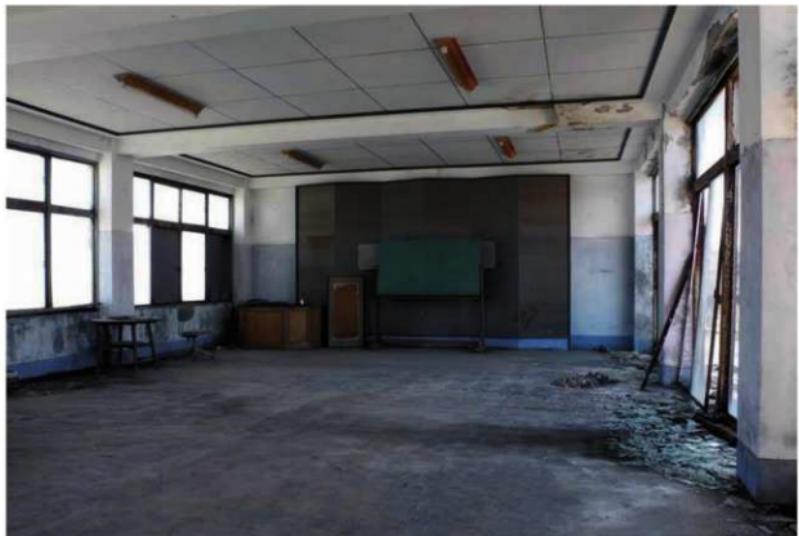
講義室 奥 1 間が「役員会議室」 設計図に描かれた間仕切りの痕跡は見られず、聞き取りでも間仕切りはなかったという

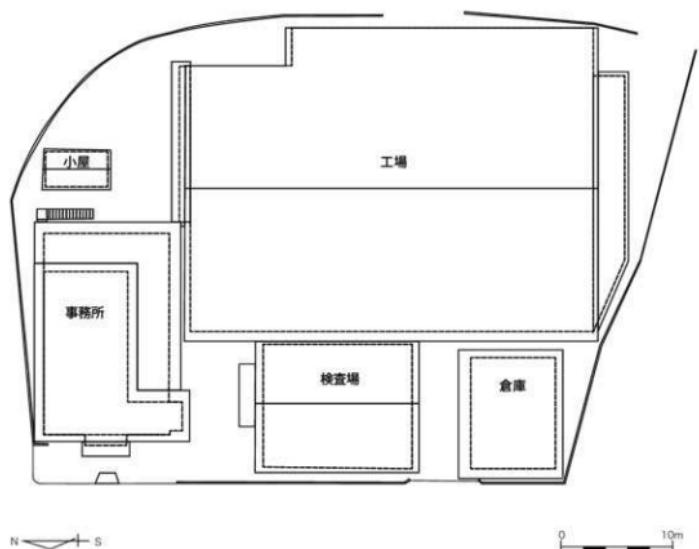
相馬網業協同組合  
屋根伏図・敷地配置図

※ 破線で建物平面の輪郭を示す。
