史跡上野国分寺跡

National Historic Site Kouzuuke Kokubunji Temple Ruins

発掘された上野国分寺跡

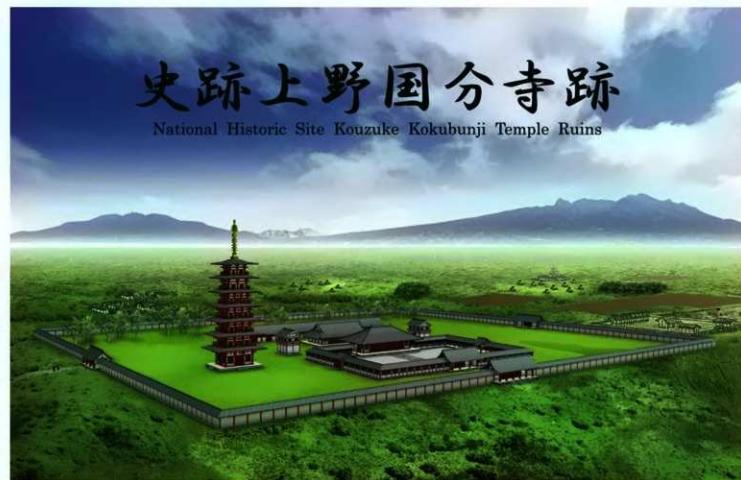
発掘調査は昭和 55(1980)～63 年度(1988)の 9か年にわたる調査(第1期)、平成 24(2012)～28 年度(2016)の 5か年にわたる調査(第2期)の、大きく 2 時期の調査が行われています。近年の第2期調査では、これまで不明であった中門・回廊の位置が初めて確認されたほか、100 年近くにわたって金堂とされてきた建物跡の前面で本来の金堂が発見されました。その結果、上野国分寺は塔が回廊の外に置かれる伽藍配置であるものの、塔と金堂が東西に並び建つ特徴的な配置であったことが明らかになりました。こうした伽藍配置の例は多くありませんが、陸奥・近江・但馬の国分寺で見られます。
